### 1. IDENTIFICATION DE L'IMMEUBLE, DU DETENTEUR ET DES MODALITES DE CONSULTATION DU D.T.A.

**AILES B.U.**

**Campus de Nanterre 92000 NANTERRE**

### 2. RAPPORTS DE REPERAGE

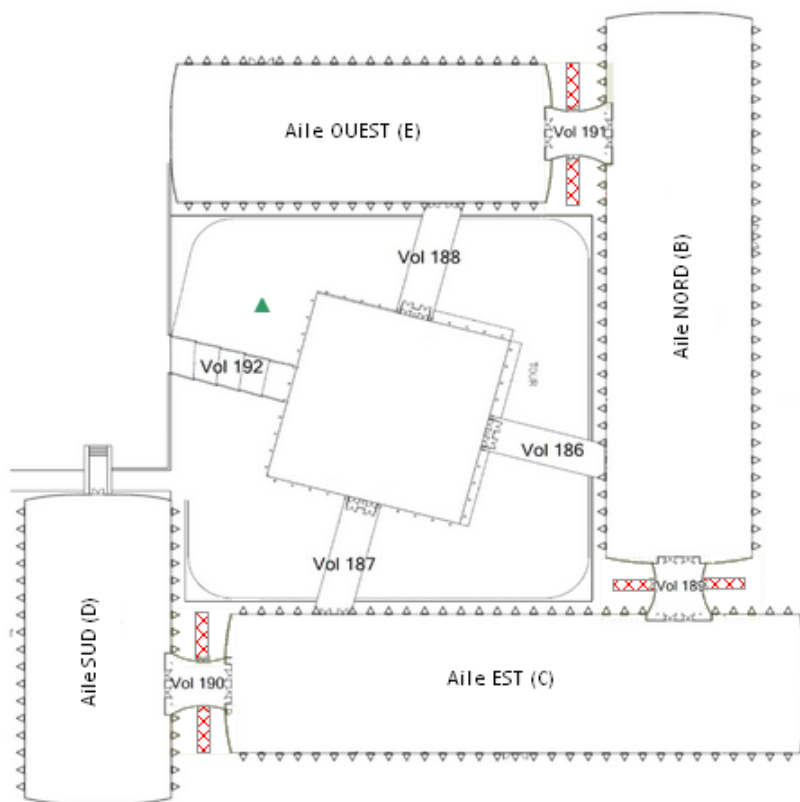
08-sept.-21	coffrage perdu de poteaux de soutien -	poteaux en soutien des 3 escaliers de liaison	non dégradé risque de dég. : faible	<b>Evaluation périodique</b>
-------------	--	---	--	------------------------------

coffrages perdu en amiante ciment  
des poteaux de soutien  
des escaliers de liaison

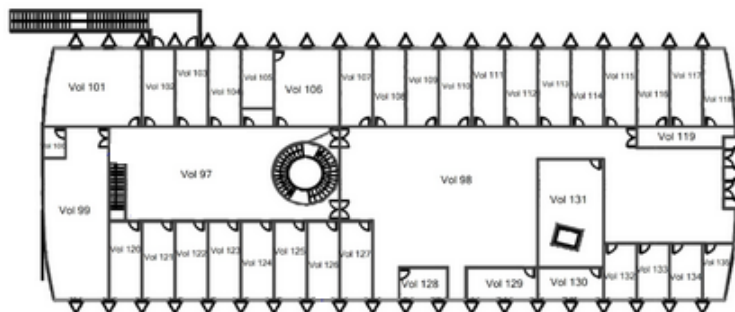
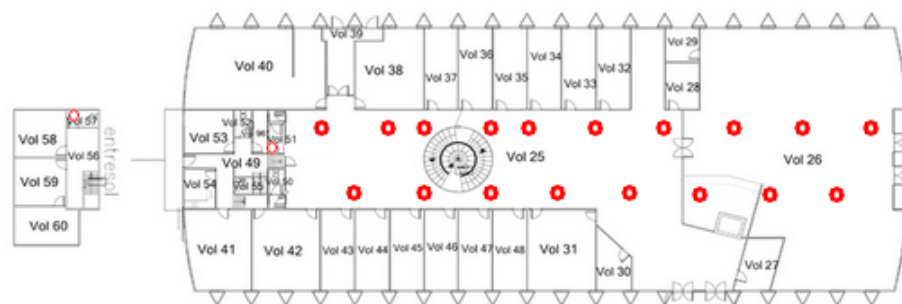
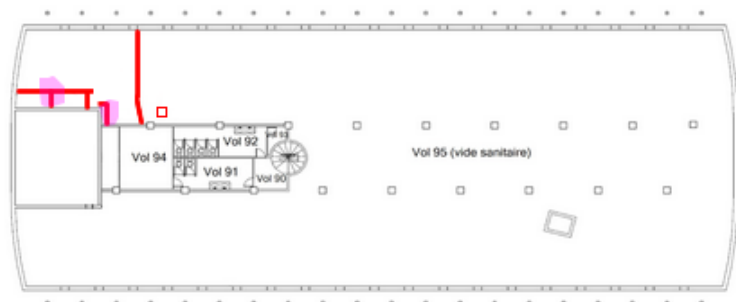
#### SCHEMA 1 / 5

08-sept.-21	coffrage perdu de poteaux - 2021 : recouvert de toile de verre toile abîmée localement (chariots)	au rez de chaussée, salles de lecture (vol. 25 et 26)	recouverts risque de dég. : faible	<b>Evaluation périodique</b>
-------------	---	---	---------------------------------------	------------------------------

08-sept.-21	conduite de ventilation en amiante ciment, allure verticale -	au rez de chaussée dans les sanitaires (vol. 51) se poursuivant au dessus à l'entresol (vol. 57)	non dégradé risque de dég. : faible	<b>Evaluation périodique</b>
-------------	---	--	--	------------------------------

08-sept.-21	conduites en amiante ciment, allures horizontales -	au sous-sol dans le vide sanitaire (vol. 95)	non dégradé risque de dég. : faible	<b>Evaluation périodique</b>
-------------	---	--	--	------------------------------

08-sept.-21	conduite en amiante ciment, pied enterré -	au sous-sol dans le vide sanitaire (vol. 95)	non dégradé risque de dég. : faible	<b>Evaluation périodique</b>
-------------	--	--	--	------------------------------

08-sept.-21	débris de conduite en amiante ciment -	au sous-sol dans le vide sanitaire (vol.95) visible sous les conduites en place	dégradé (général.) risque de dég. : -	<b>Action corrective de 2nd niveau</b>
-------------	--	---	--	--

- coffrages perdus de poteaux en amiante ciment  
E.P. : évaluation périodique
- | □ conduites en amiante ciment  
E.P. : évaluation périodique
- débris de conduite en amiante ciment au sol  
AC2 : action corrective de second niveau

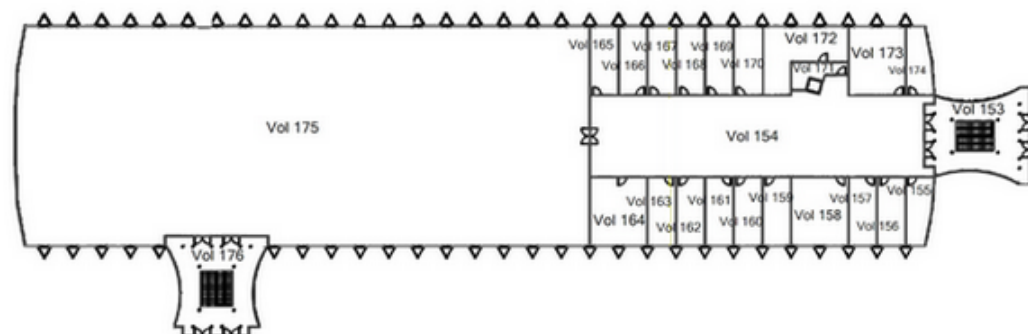
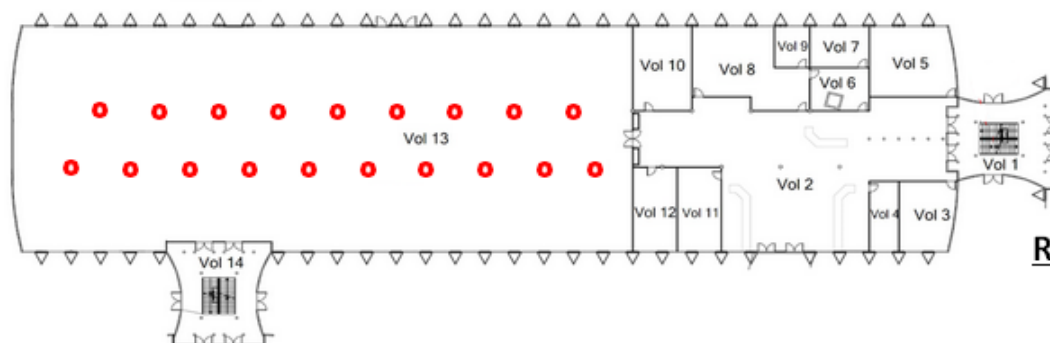
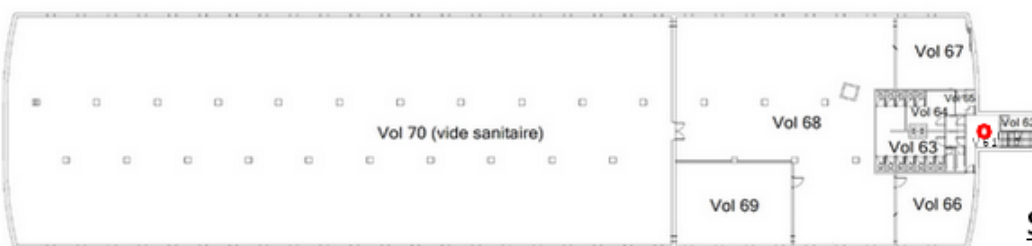
**SCHEMA 2 / 5**

08-sept.-21	coffrage perdu de poteaux - 2021 ; recouverts de toile de verre, plastique en partie basse	au rez de chaussée, salles de lecture (vol. 2 et 13)	recouverts risque de dég. : faible	<b>Evaluation périodique</b>
-------------	--	--	---------------------------------------	------------------------------

08-sept.-21	coffrage perdu de poteau - 2021 : poteau peint	au sous-sol, au pied de l'escalier (vol. 61)	non dégradé risque de dég. : faible	<b>Evaluation périodique</b>
-------------	--	--	--	------------------------------

- coffrages perdus de poteaux en amiante ciment
- E.P. : évaluation périodique

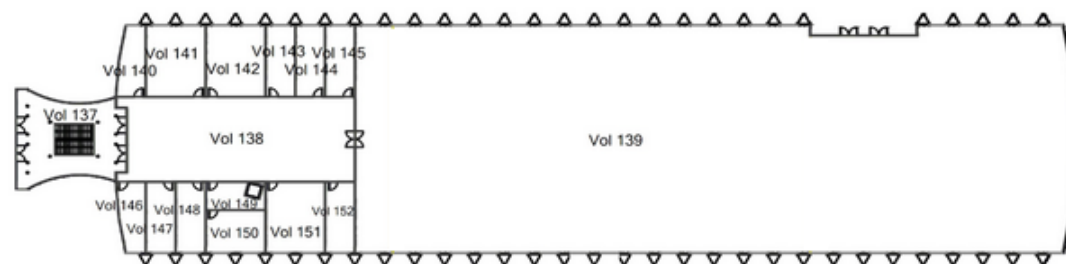
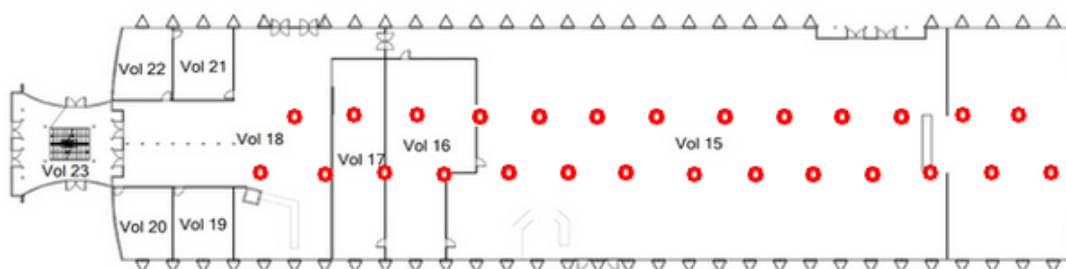
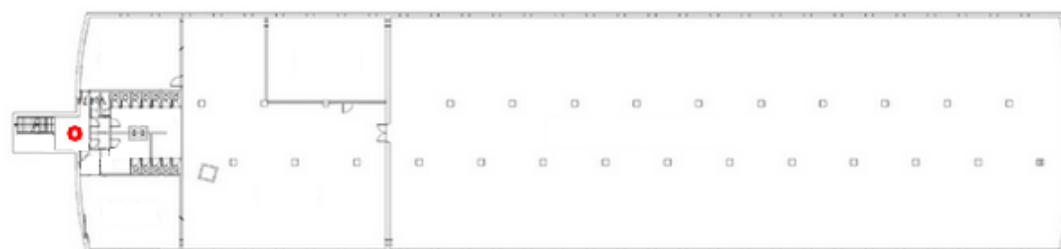
**SCHEMA 3 / 5**

08-sept.-21	coffrage perdu de poteaux - 2021 : poteaux peints, plinthes plastiques	au rez de chaussée, salles de lecture (vol.15, 16 17, 18)	non dégradé risque de dég. : faible	<b>Evaluation périodique</b>
-------------	--	---	--	------------------------------

08-sept.-21	coffrage perdu de poteau - 2021 : poteau peint	au sous-sol, au pied de l'escalier (vol. 71)	non dégradé risque de dég. : faible	<b>Evaluation périodique</b>
-------------	--	--	--	------------------------------

● coffrages perdus de poteaux en amiante ciment  
E.P. : évaluation périodique

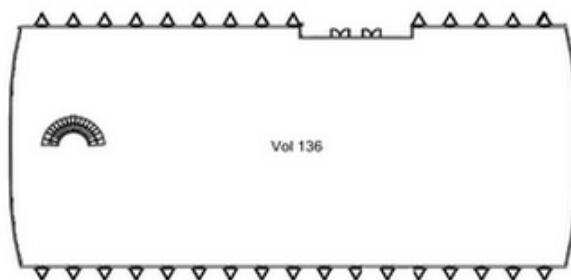
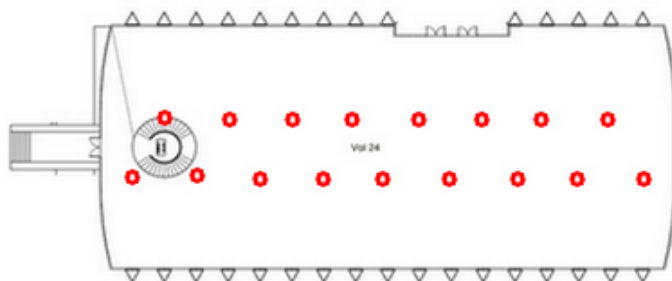
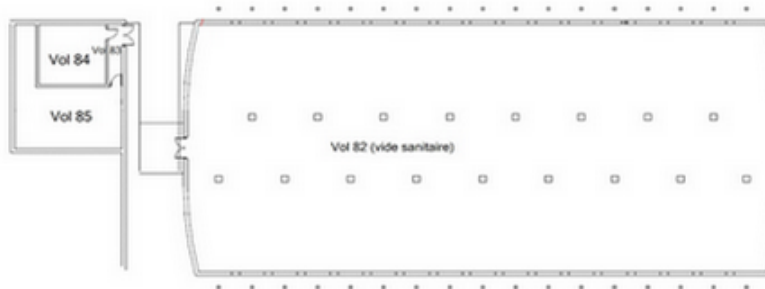
**SCHEMA 4 / 5**

08-sept.-21	coffrage perdu de poteaux - 2021 ; recouverts de toile de verre, plastique en partie basse	au rez de chaussée, vol.24	recouvert risque de dég. : faible	<b>Evaluation périodique</b>
-------------	--	----------------------------	--------------------------------------	------------------------------

- coffrages perdus de poteaux en amiante ciment
- E.P. : évaluation périodique
