1. IDENTIFICATION DE L'IMMEUBLE, DU DETENTEUR ET DES MODALITES DE CONSULTATION DU D.T.A.

Bibliothèque Universitaire - TOUR BU
Campus de Nanterre 92000 NANTERRE

Matériaux et produits contenant de l'amiante - évaluation 2021

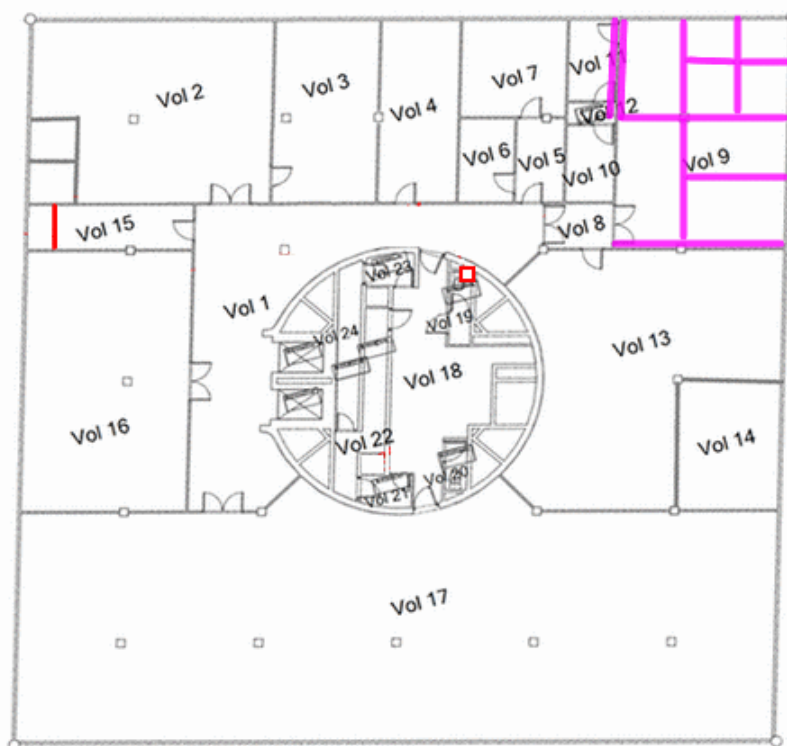
- LISTE A**
- flochage sur poutrelles - poutres encoffrées (rapport ARCALIA 2011)
grille de score 1 : évaluation périodique
- LISTE B**
- conduite en amiante ciment allure verticale (plafond)
E.P. évaluation périodique
 - conduite en amiante ciment allure horizontale
E.P. évaluation périodique

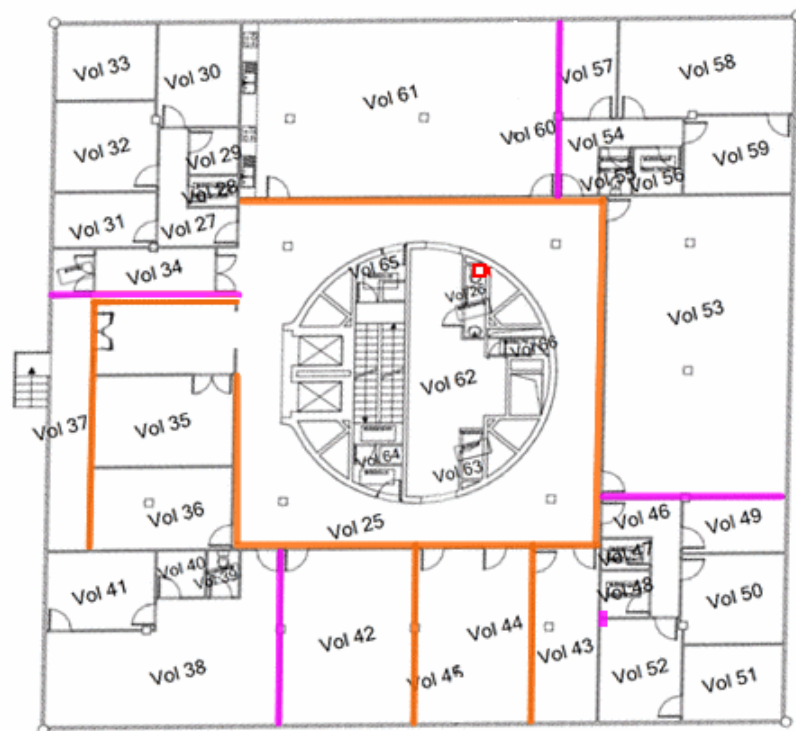
- LISTE A**
 — flochage sur poutrelles, en passage de cloisons - protection non étanche (R.F.I. ONET du 24 05 2021)
 grille de score 1 : évaluation périodique
- LISTE B**
 □ conduite en amiante ciment allure verticale et coude
 E.P. évaluation périodique
 — allèges et plaques de cloisons en amiante ciment
 E.P. évaluation périodique
