RAT immeubles batis (16 juillet
2019), Repérage Plomb avant
travaux ou démolition

Rapport de mission de repérage des matériaux et produits contenant de l'amiante avant réalisation de travaux dans un immeuble bâti

3 rue Georges Bourgoïn
21121 FONTAINE-LÈS-DIJON

1.4	REFERENCE DU PROGRAMME DE TRAVAUX DEFINI PAR LE DONNEUR D'ORDRE
Nature des travaux envisagés : Remplacement des deux ascenseurs et du monte charge à l'identique. Les murs autour des portes paliers sur l'ensemble des niveaux ne seront pas impactés par les travaux (pas de percement ou de dégradation prévue).

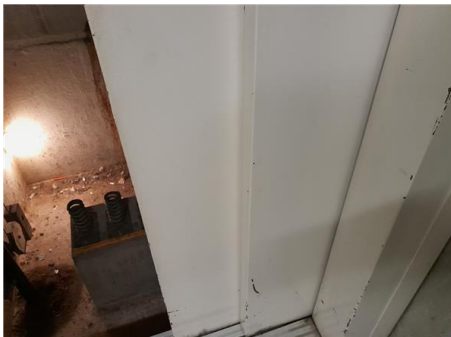
ANNEXE FICHES D'IDENTIFICATION ET DE COTATION
PRELEVEMENT : P001
Emplacement

Nom du client	Numéro de dossier	Partie d'ouvrage
UGE CAM BFC	T241568276	Sous sol - Porte paliere ascenseur du -1 au 2eme
Matériau	Date de prélèvement	Nom de l'opérateur
Peinture	30/10/2024	CHAPRON Grégory

Résultat amiante
Absence d'amiante
DESCRIPTION DU PRELEVEMENT :
Objet

Référence Couche	PV analyse Amiante	Conclusion amiante
J01-COUCHE	AR-24-LE-114562-01	Fibres d'amiante non détectées

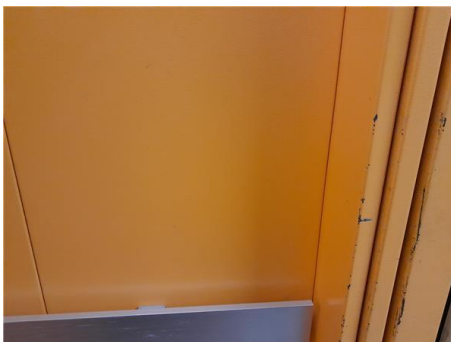
PRELEVEMENT : P002

Nom du client	Numéro de dossier	Partie d'ouvrage
UGE CAM BFC	T241568276	Cabine - Ascenseur du -1 au 2eme
Matériau	Date de prélèvement	Nom de l'opérateur
Peinture	30/10/2024	CHAPRON Grégory

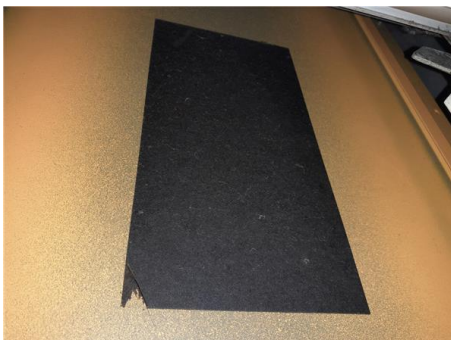
PRELEVEMENT : P004

Nom du client	Numéro de dossier	Partie d'ouvrage
UGE CAM BFC	T241568276	Cabine - Ascenseur du -1 au 2eme
Matériau	Date de prélèvement	Nom de l'opérateur
Plaque anti vibration	30/10/2024	CHAPRON Grégory

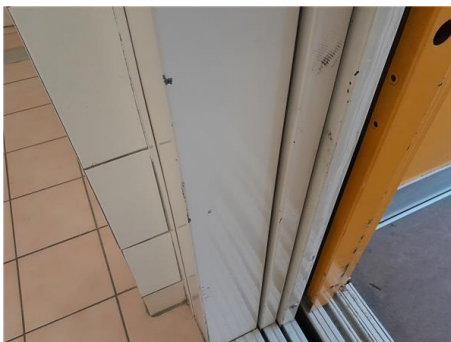
PRELEVEMENT : P005

Nom du client	Numéro de dossier	Partie d'ouvrage
UGECAM BFC	T241568276	2ème - Porte paliere ascenseur du 0 au 2eme
Matériau	Date de prélèvement	Nom de l'opérateur
Peinture	30/10/2024	CHAPRON Grégory

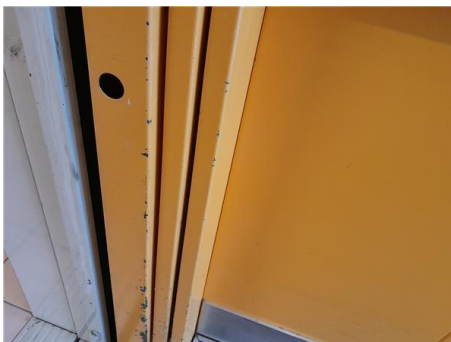
PRELEVEMENT : P006

Nom du client	Numéro de dossier	Partie d'ouvrage
UGE CAM BFC	T241568276	Cabine - Ascenseur du 0 au 2eme
Matériau	Date de prélèvement	Nom de l'opérateur
Peinture	30/10/2024	CHAPRON Grégory

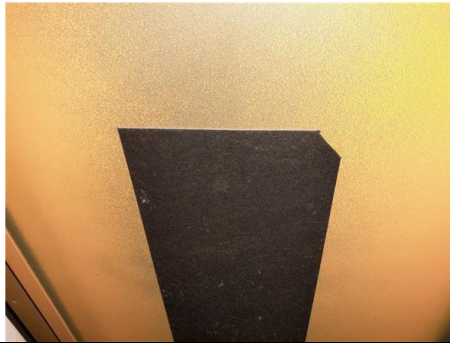
PRELEVEMENT : P008

Nom du client	Numéro de dossier	Partie d'ouvrage
UGE CAM BFC	T241568276	Cabine - Ascenseur du 0 au 2eme
Matériau	Date de prélèvement	Nom de l'opérateur
Plaque anti vibration	30/10/2024	CHAPRON Grégory

Référence Couche	PV analyse Amiante	Conclusion amiante
J01-COUCHE	AR-24-LE-114562-01	Fibres d'amiante non détectées

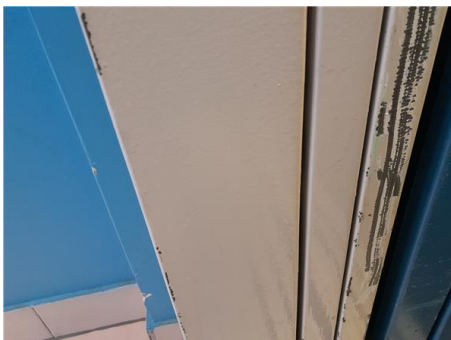
PRELEVEMENT : P009
Emplacement

Nom du client	Numéro de dossier	Partie d'ouvrage
UGE CAM BFC	T241568276	2ème - Porte paliere monte charge du -1 au 2eme
Matériau	Date de prélèvement	Nom de l'opérateur
Peinture	30/10/2024	CHAPRON Grégory

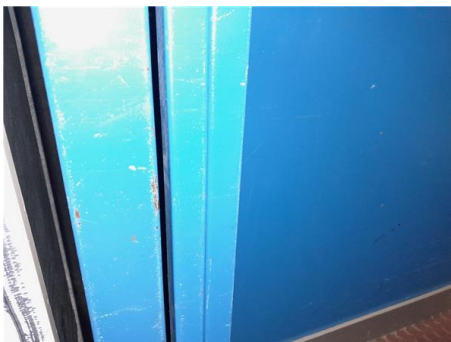
PRELEVEMENT : P010

Nom du client	Numéro de dossier	Partie d'ouvrage
UGE CAM BFC	T241568276	Cabine - Monte charge du -1 au 2eme
Matériau	Date de prélèvement	Nom de l'opérateur
Peinture	30/10/2024	CHAPRON Grégory

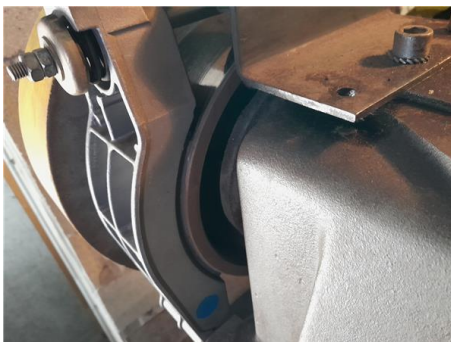
PRELEVEMENT : P013

Nom du client	Numéro de dossier	Partie d'ouvrage
UGE CAM BFC	T241568276	3ème - Machinerie ascenseur du -1 au 2ème
Matériau	Date de prélèvement	Nom de l'opérateur
Garniture de friction	30/10/2024	CHAPRON Grégory

Référence Couche	PV analyse Amiante	Conclusion amiante
J01-COUCHE	AR-24-LE-114562-01	Fibres d'amiante non détectées

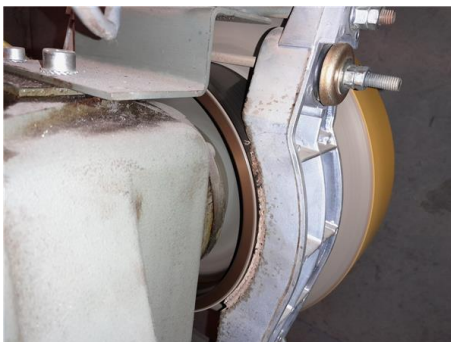
PRELEVEMENT : P014
Emplacement

Nom du client	Numéro de dossier	Partie d'ouvrage
UGE CAM BFC	T241568276	3ème - Machinerie ascenseur du 0 au 2ème
Matériau	Date de prélèvement	Nom de l'opérateur
Garniture de friction	30/10/2024	CHAPRON Grégory

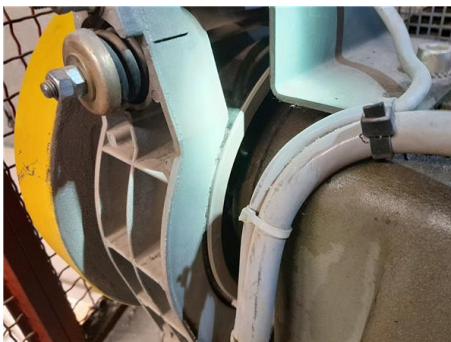
PRELEVEMENT : P015

Etage	Local	Composant	Matériau / Produit	Critères(s) ayant permis de conclure	Réf sondage	Réf ZPSO
3ème	Machinerie monte charge du -1 au 2ème	Frein	Garniture de friction	Résultat d'analyse (P015)	S015	Z015

Nom du client	Numéro de dossier	Partie d'ouvrage
UGECAM BFC	T241568276	3ème - Machinerie monte charge du -1 au 2eme
Matériau	Date de prélèvement	Nom de l'opérateur
Garniture de friction	30/10/2024	CHAPRON Grégory
Localisation		
Frein - Toutes zones		
Résultat amiante		
Présence d'amiante (Fibres d'amiante de type chrysotile)		
DESCRIPTION DU PRELEVEMENT :		
Objet		
Garniture de friction		
DETAIL DES COUCHES DU PRELEVEMENT :		
Référence Couche	Description visuelle	
J01-COUCHE	Matériau semi-dur de type joint (fibreux) (gris)	
DETAIL DES RESULTATS :		
Référence Couche	PV analyse Amiante	Conclusion amiante
J01-COUCHE	AR-24-LE-114562-01	Fibres d'amiante de type chrysotile

Nous vous conseillons de faire appel à un maître d'œuvre spécialisé pour concevoir le projet de suppression de l'amiante et à une entreprise spécialisée pour réaliser les investigations approfondies avec sondages destructifs et les travaux de démolition conformément aux recommandations de la CNAMTS, des CARSAT – CRAM – CGSS, des guides de l'INRS et de l'OPPBTP, et des directives de l'inspection du travail.
