Dossier 2022-046 (affaire 22-HF-0039)
Procès-verbal d'inspection détaillée
OA sur A23/Drève de Bassy à Raismes (59)
Ref : 59-1518

OA Drève de Bassy sur A23

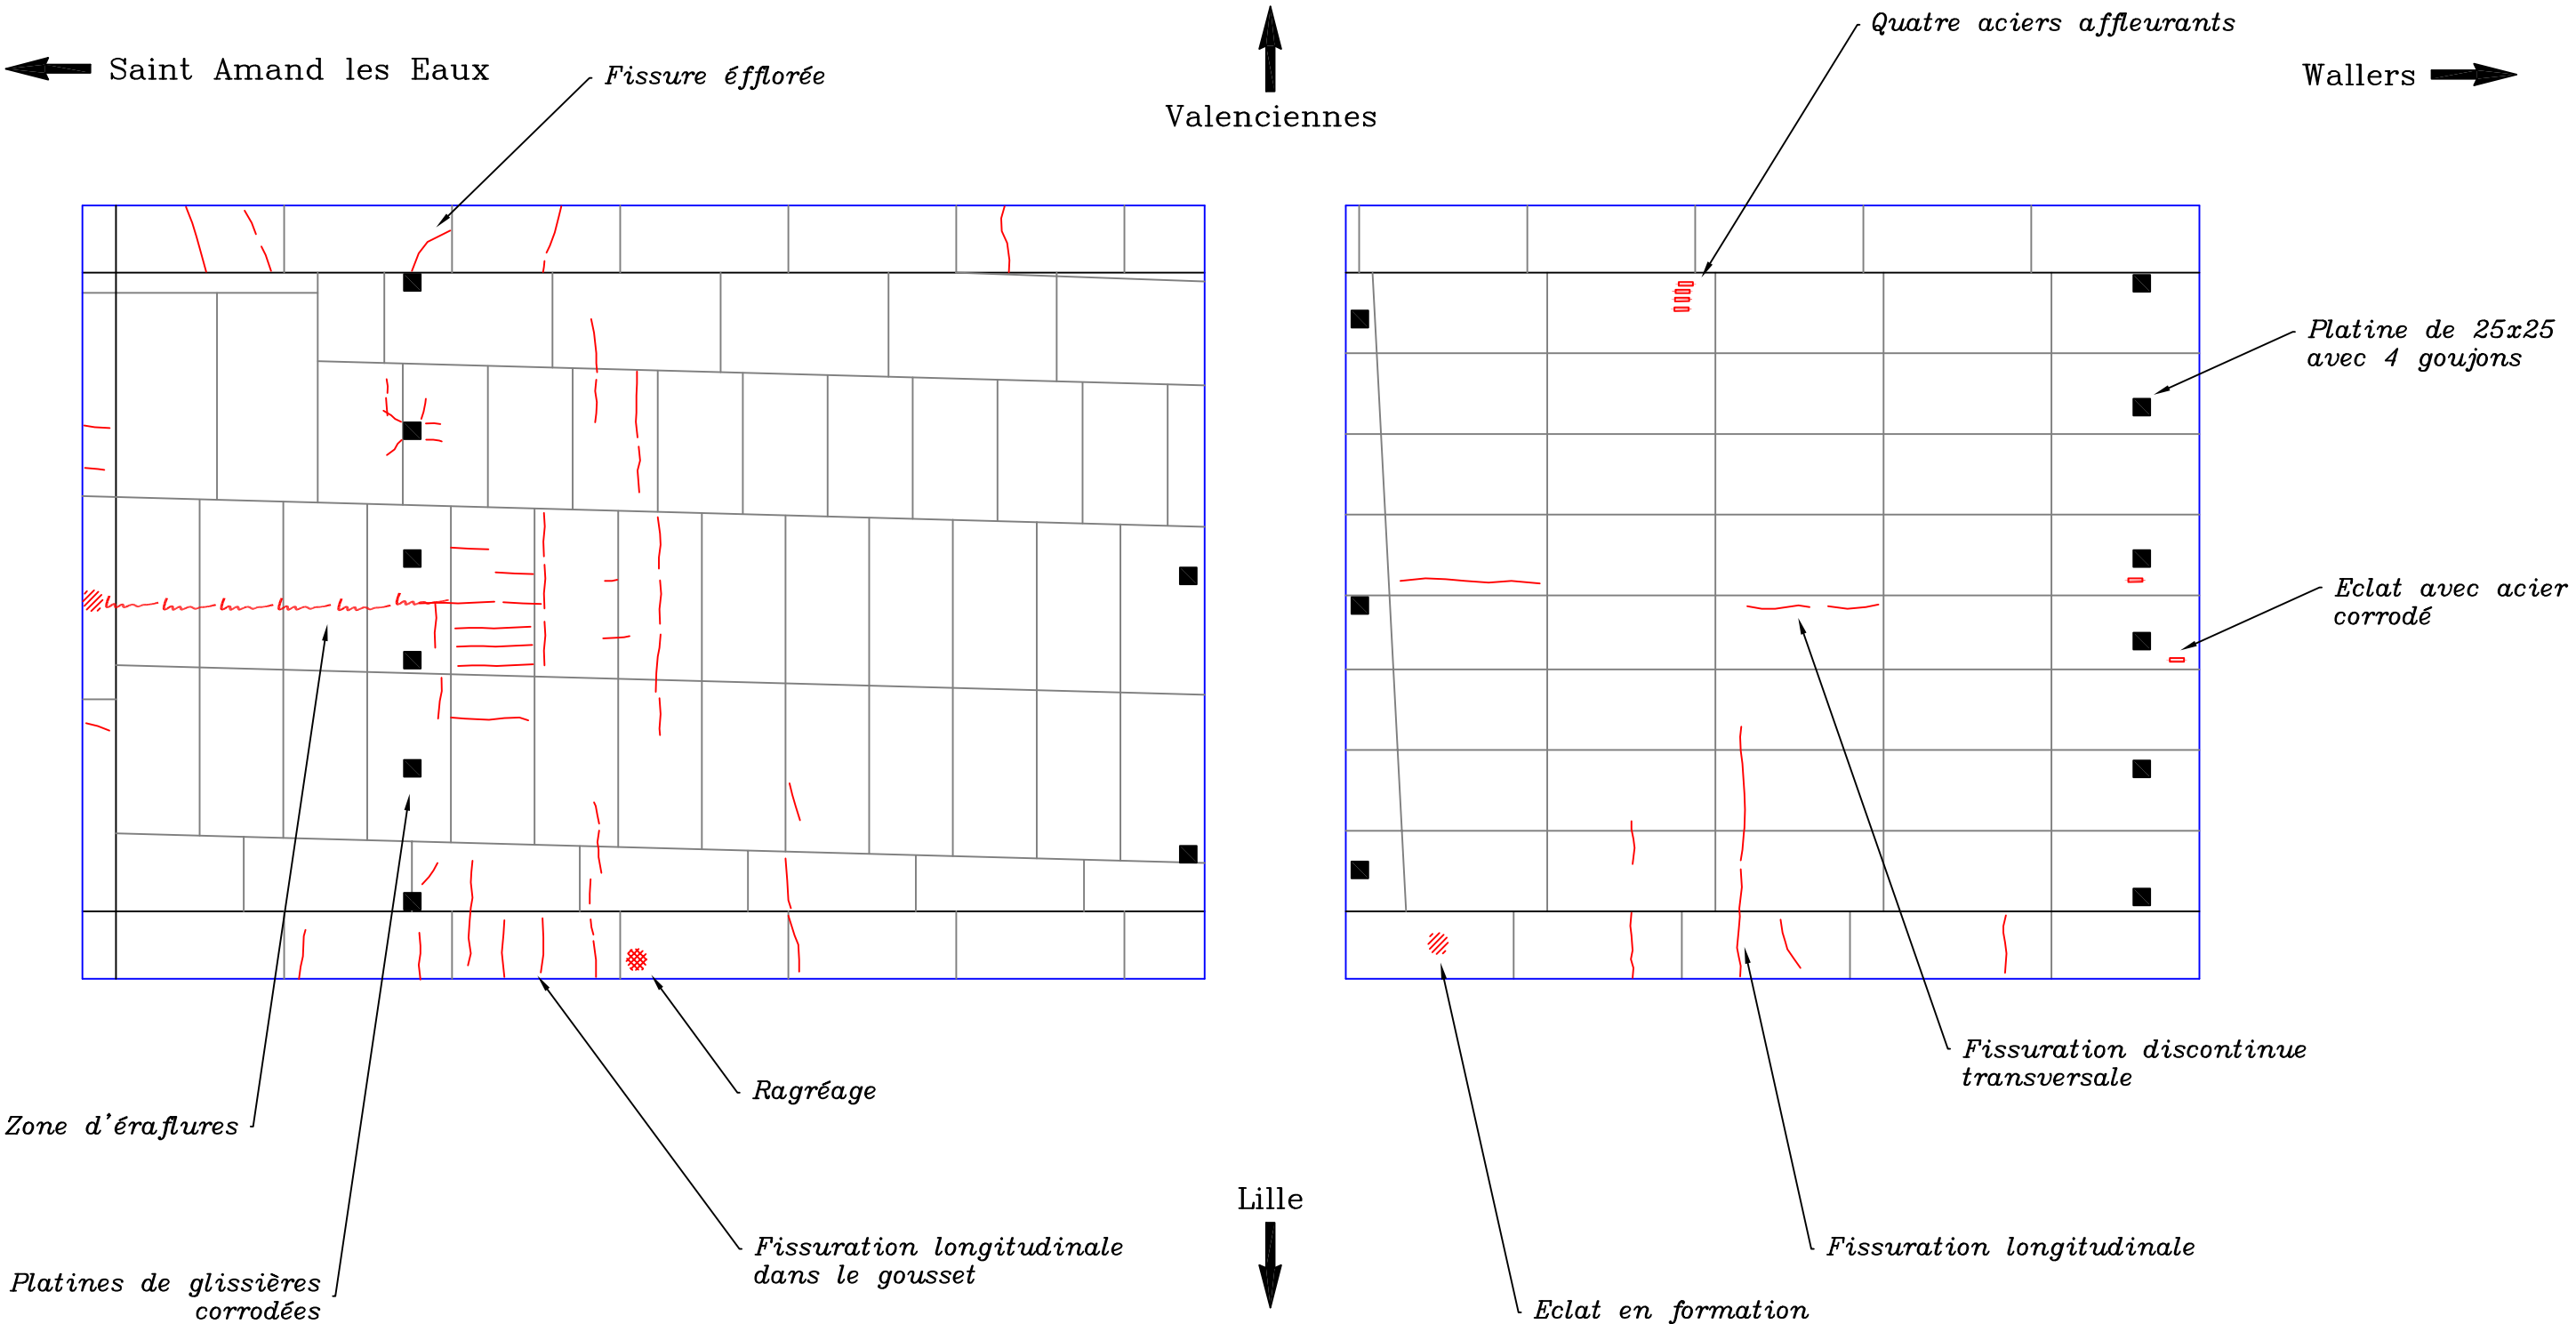
Remarques:
Fissuration dans les intrados d'ouverture $e=1/10$ mm maxi
Platines de glissières de sécurité fortement corrodées

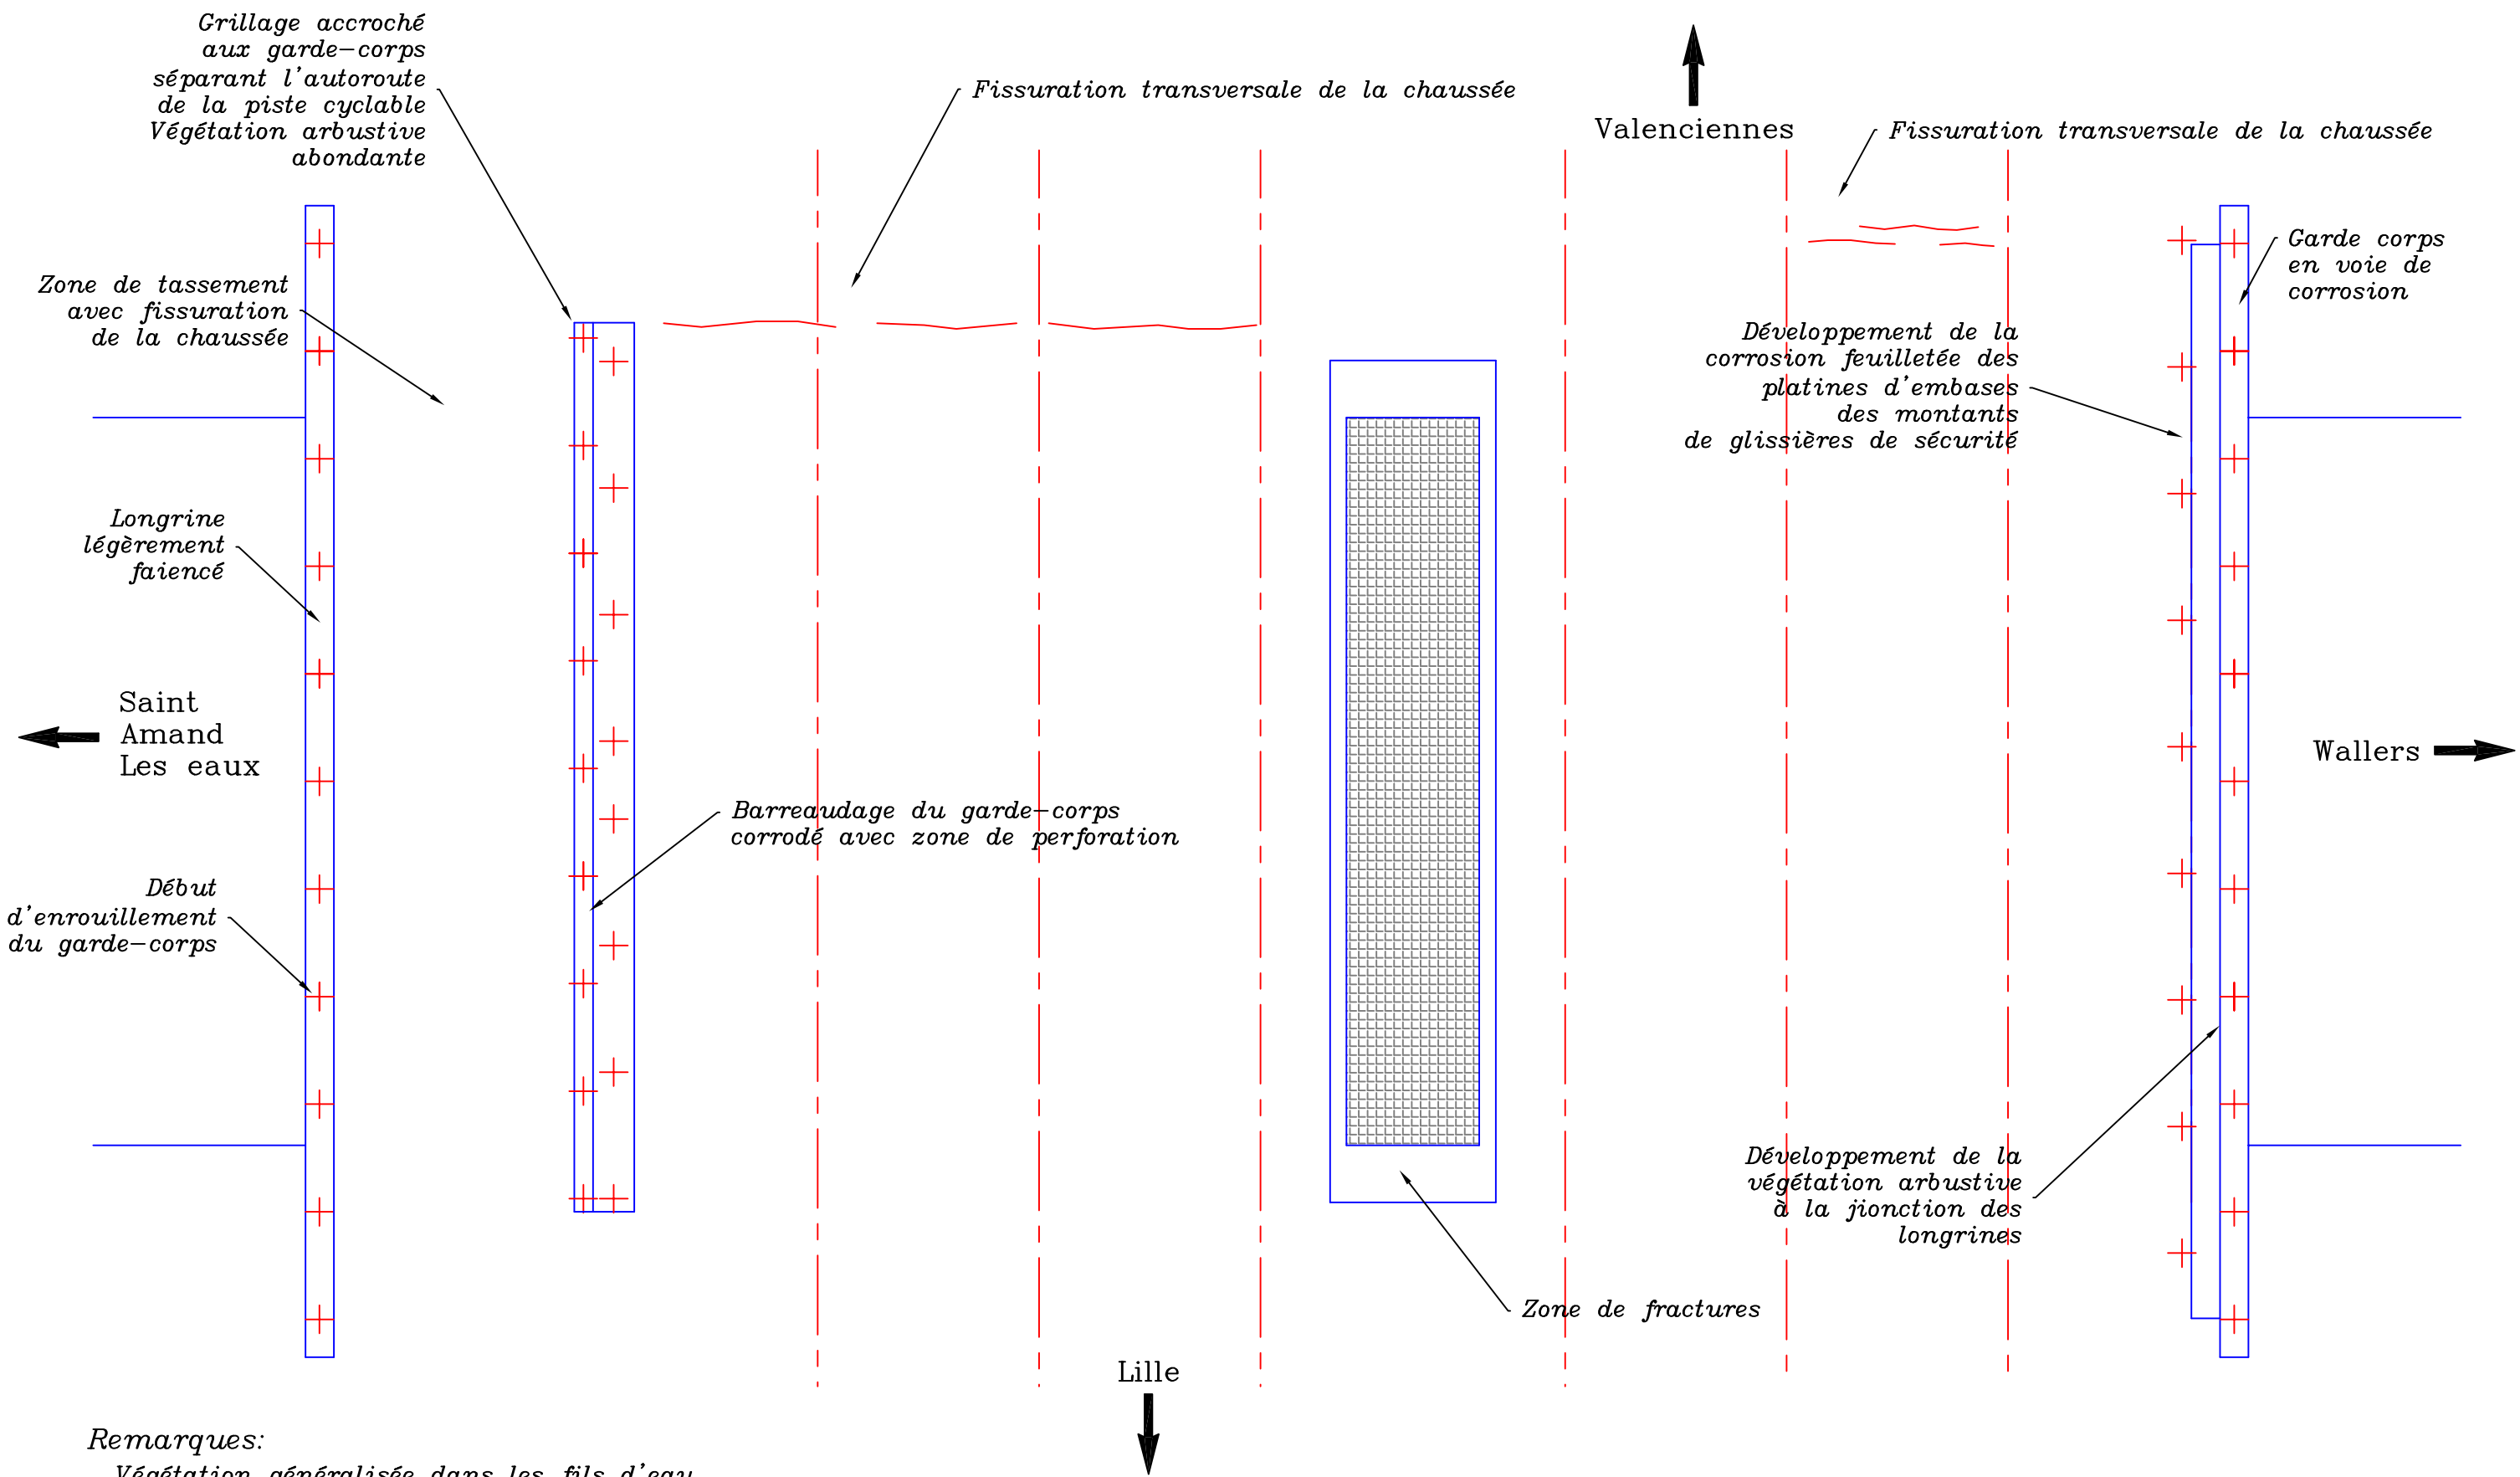
Remarques:
Végétation généralisée dans les fils d'eau
Présence de végétation arbustive aux extrémités de l'ouvrage

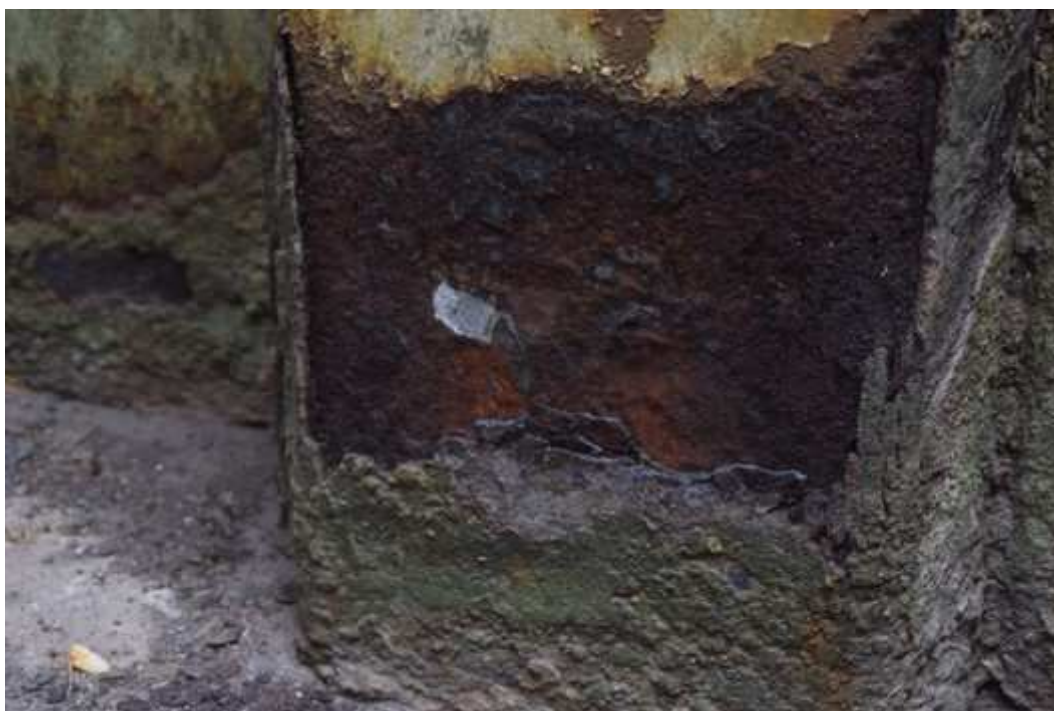
05 – Détail de la corrosion feuilletée sur une âme au pied d'une palplanche

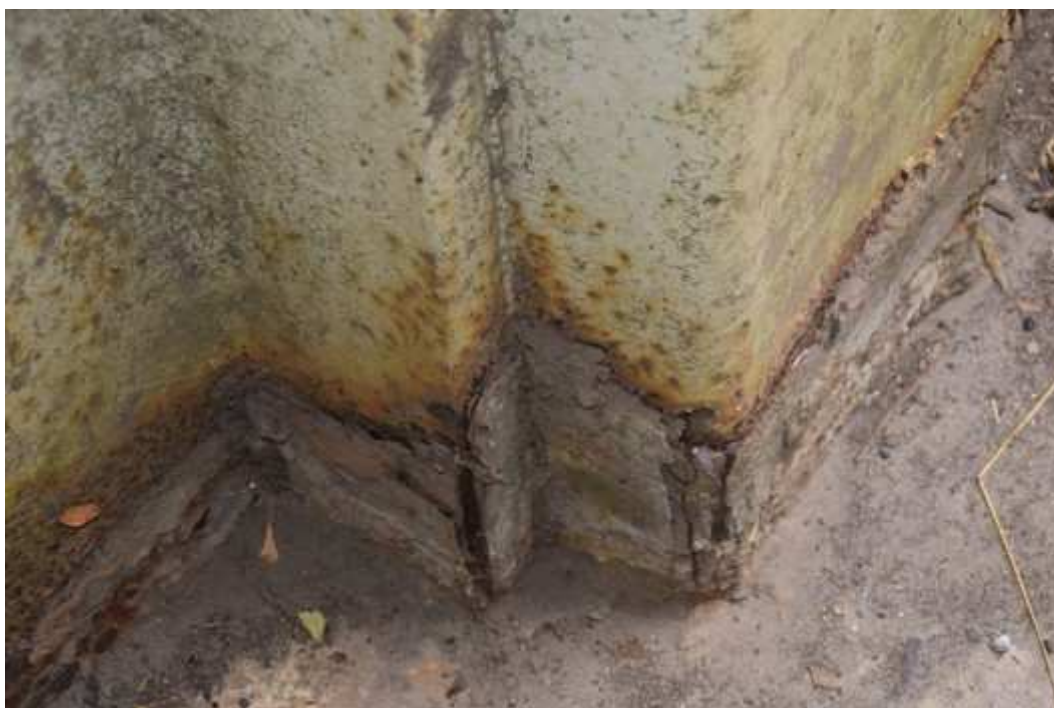
06 – Détail de la corrosion feuilletée sur une aile au pied d'une palplanche

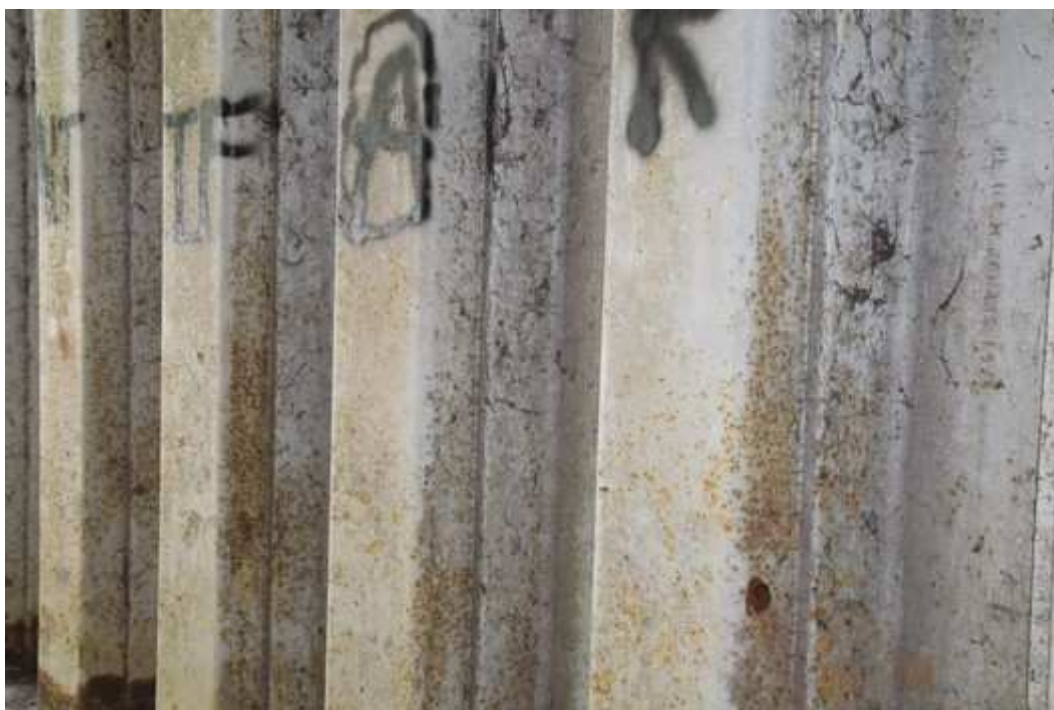
08 – Vue générale de la corrosion par piqûres généralisée

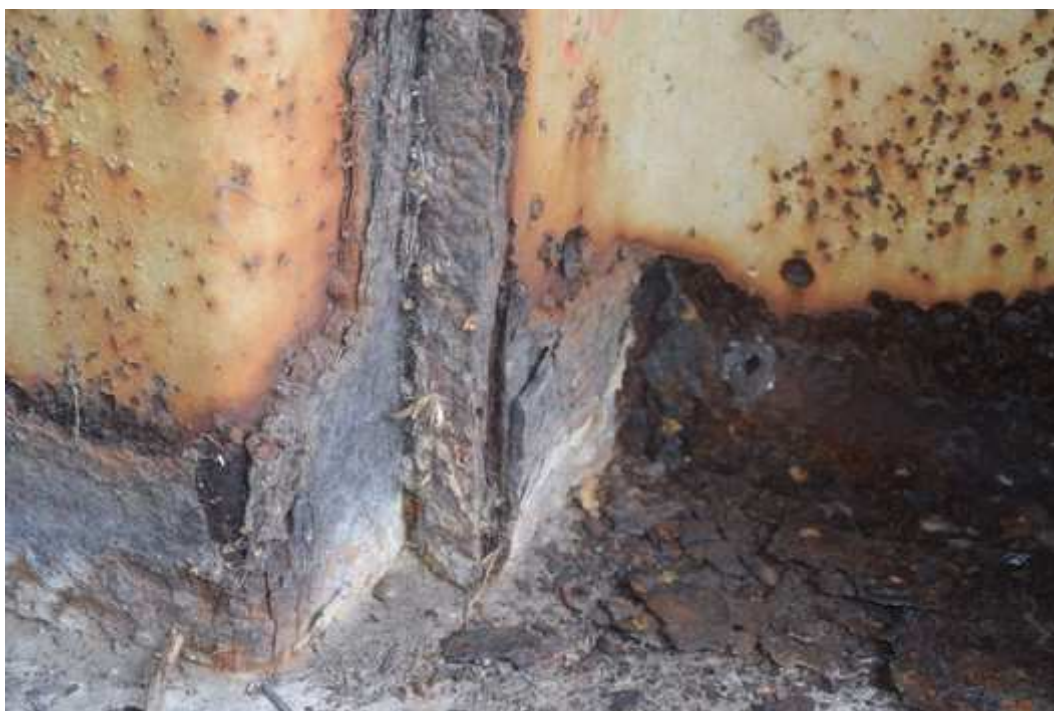
11 – Détail d'une mesure d'épaisseur dans une zone fortement corrodée sur l'âme d'une palplanche en pied

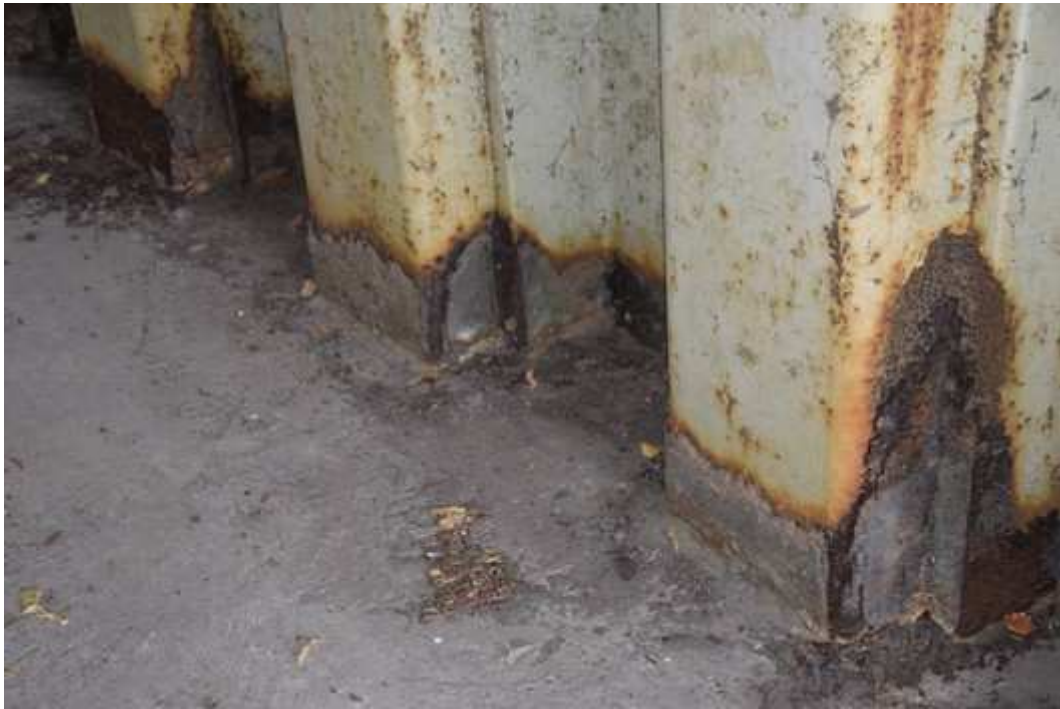
12 – Vue générale de la corrosion feuilletée aux pieds des palplanches

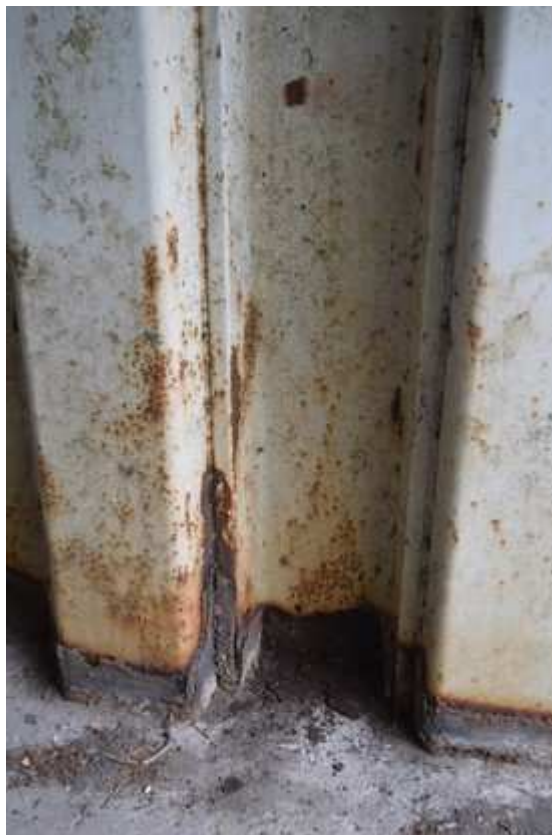
13 – Détail de deux mesures d'épaisseur sur l'âme d'une palplanche, l'une en zone saine, l'autre en zone fortement corrodée

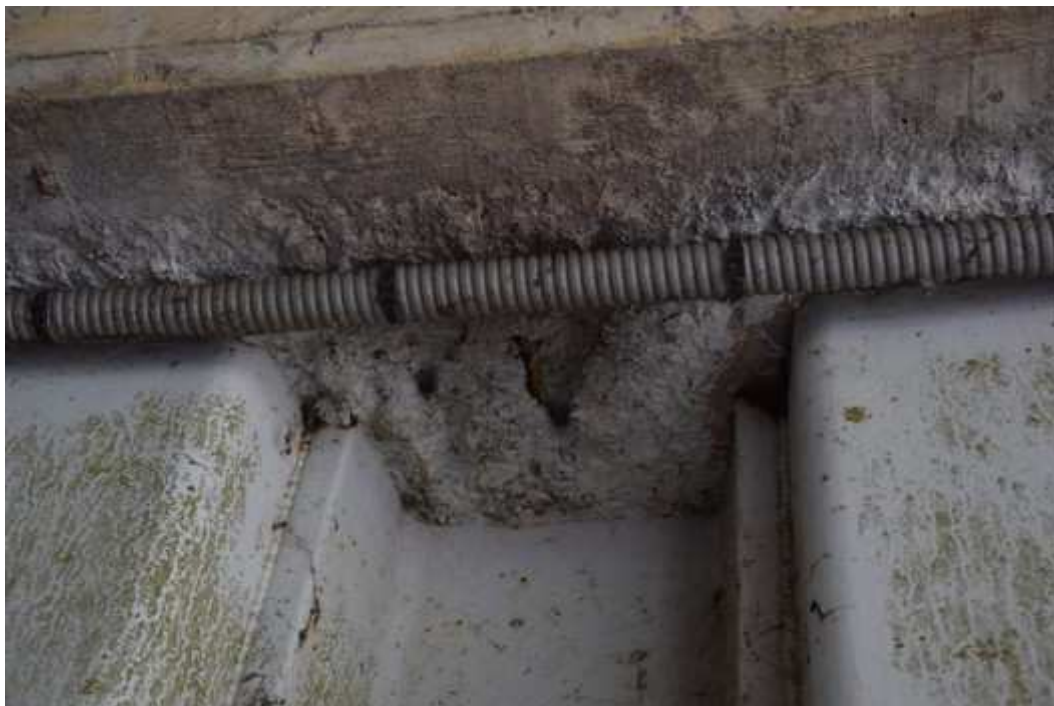
14 – Détail en sous face du chevêtre, béton grossier avec acier corrodé apparent

Les parties en béton armé (chevêtres de couronnement, traverses) sont dans un état correct. Les zones présentant des éclats de béton avec aciers apparents sont à traiter dans les règles de l'art, par passivation des aciers puis ragréage.

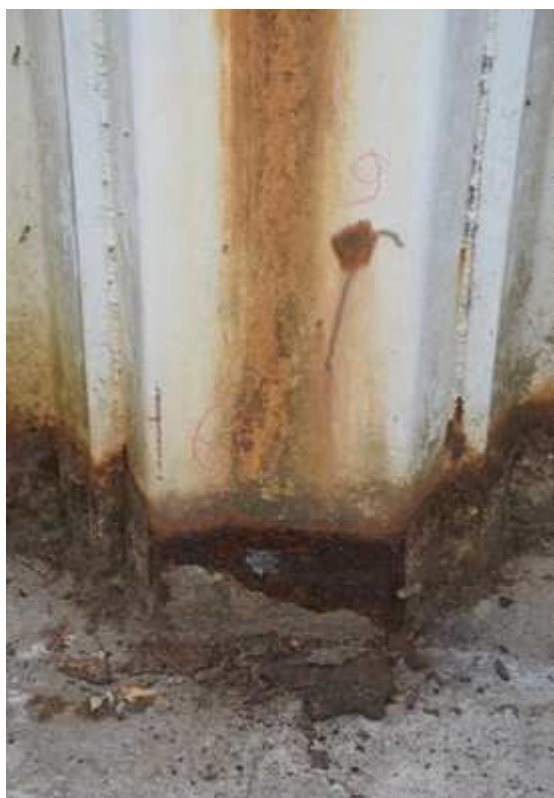
17 – Détail de la mesure d'épaisseur sur une âme fortement corrodée au pied d'une palplanche

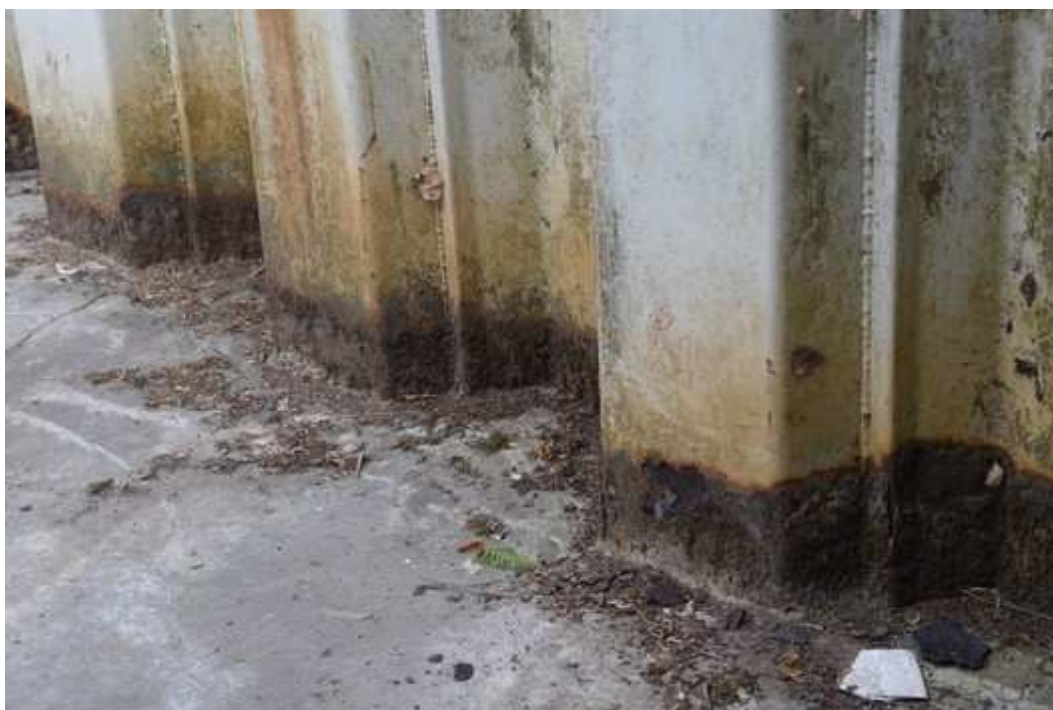
21 – Vue générale de la corrosion feuilletée aux pieds des palplanches

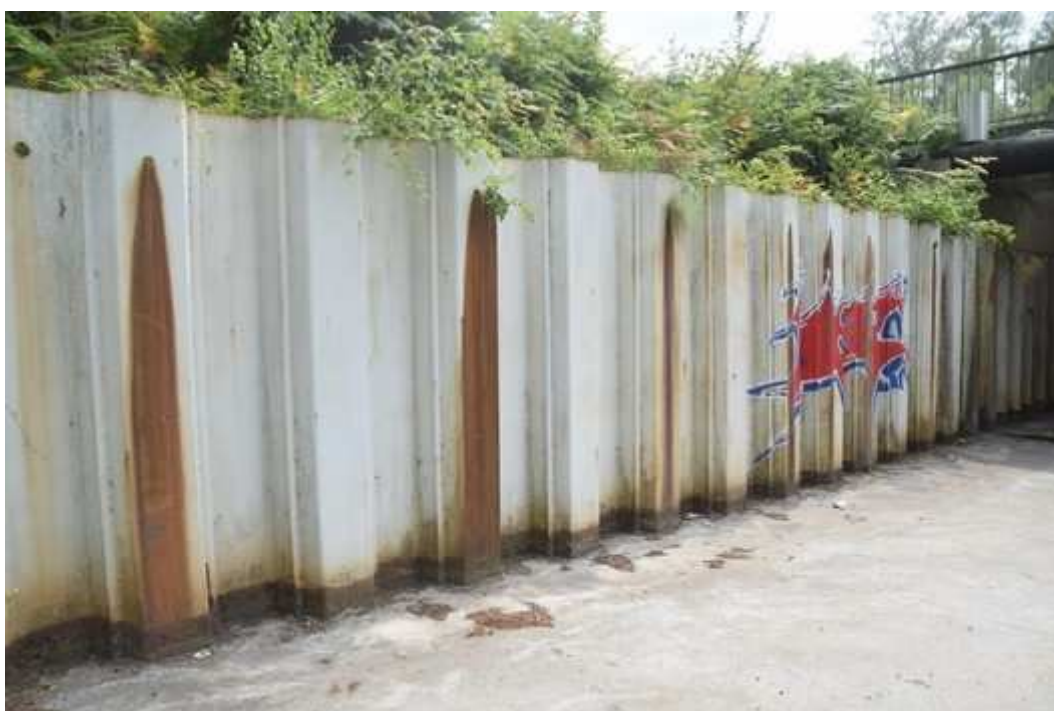
22 – Détail des coulures d'oxyde sortant des orifices supérieures

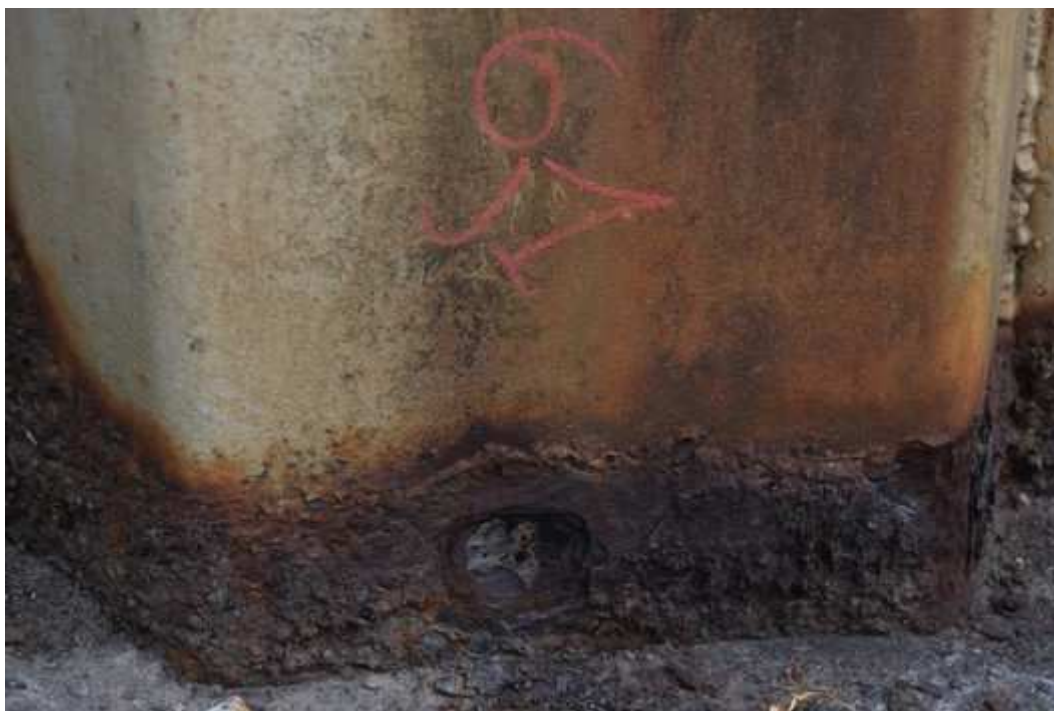
24 – Détail d'une mesure en zone fortement corrodée sur une âme en pied de palplanche

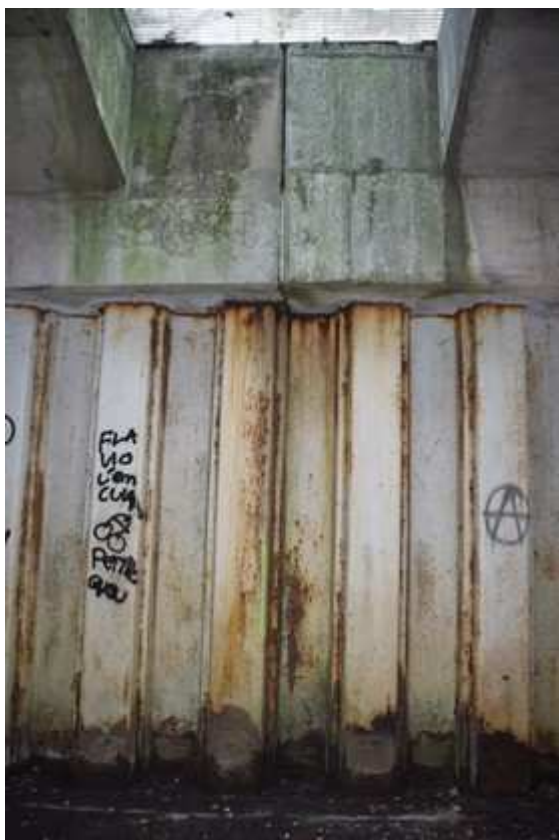
29 – Liaison entre les piédroits Lille St Amand les Eaux/Wallers
Importante corrosion des tôles de jonction

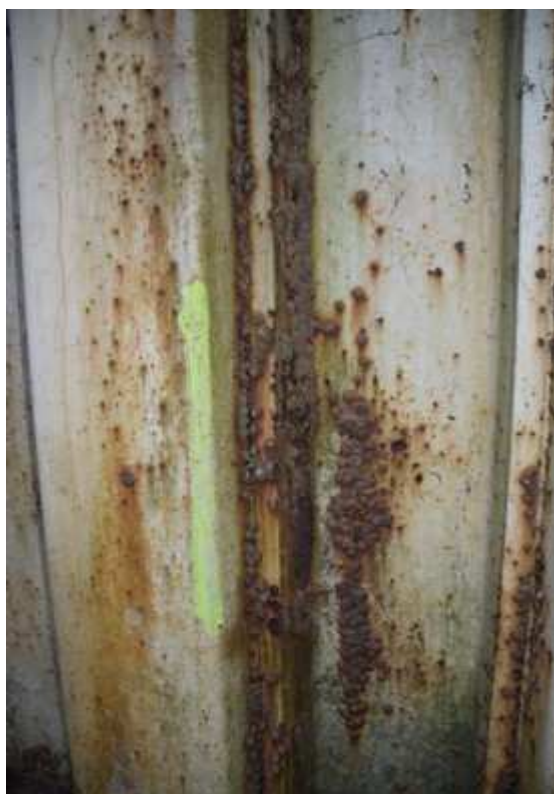
30 – Détail des pustules de corrosion à la jonction de deux palplanches

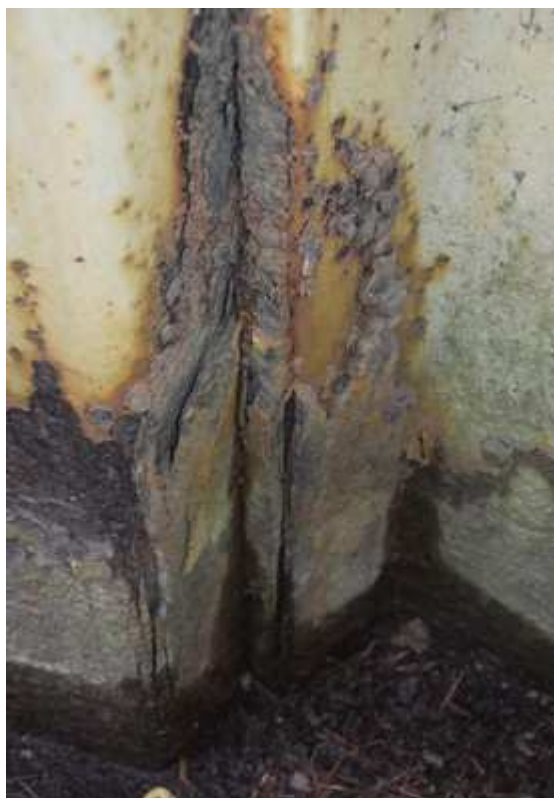
31 – Détail de la corrosion feuilletée sur une aile au pied d'une palplanche

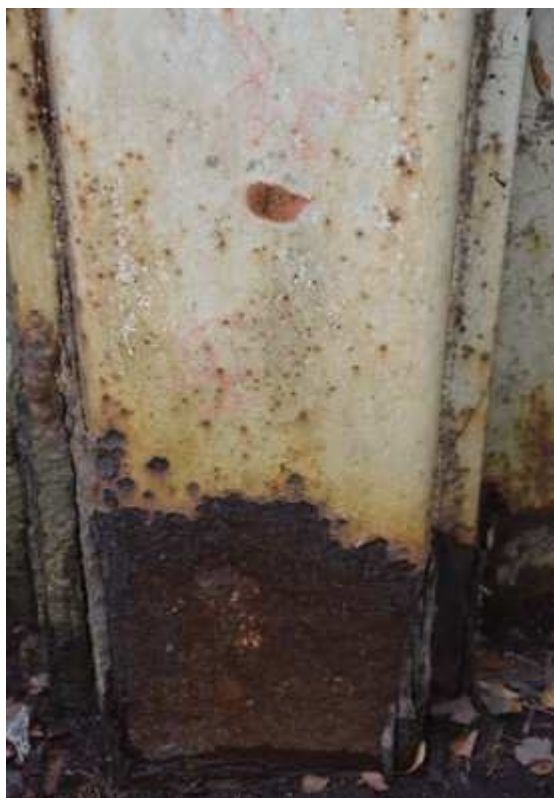
32 – Détail de mesures d'épaisseur en zone saine et corrodé sur une ame de palplanche

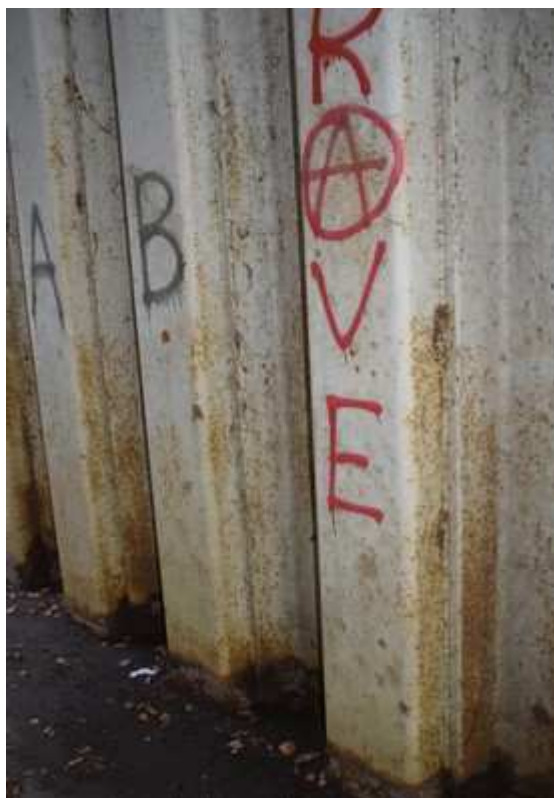
33 – Vue générale de la corrosion par piqûres généralisée

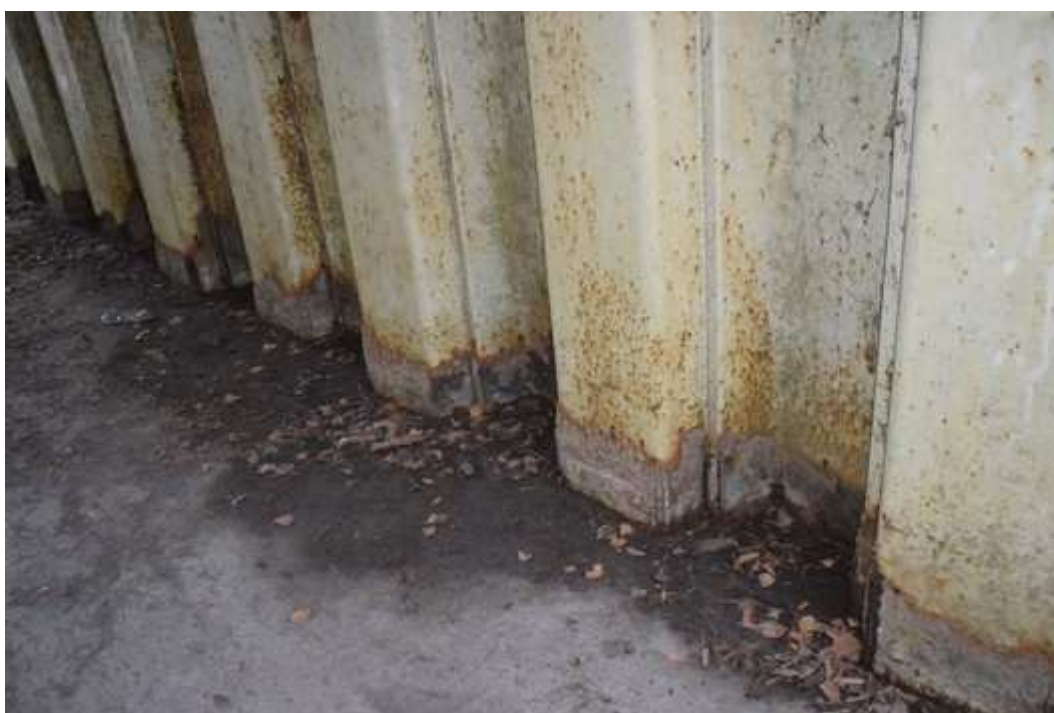
36 – Détail de la corrosion feuilletée en pieds des palplanches

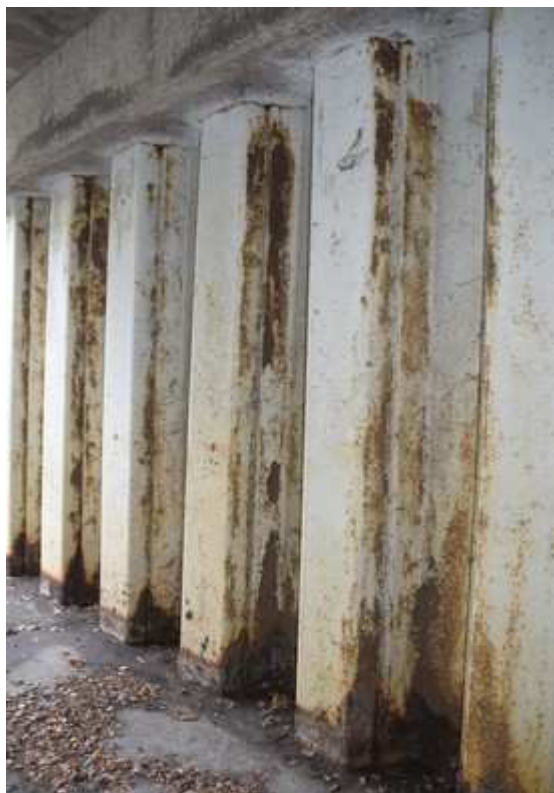
37 – Vue générale de la corrosion par piqûres des palplanches

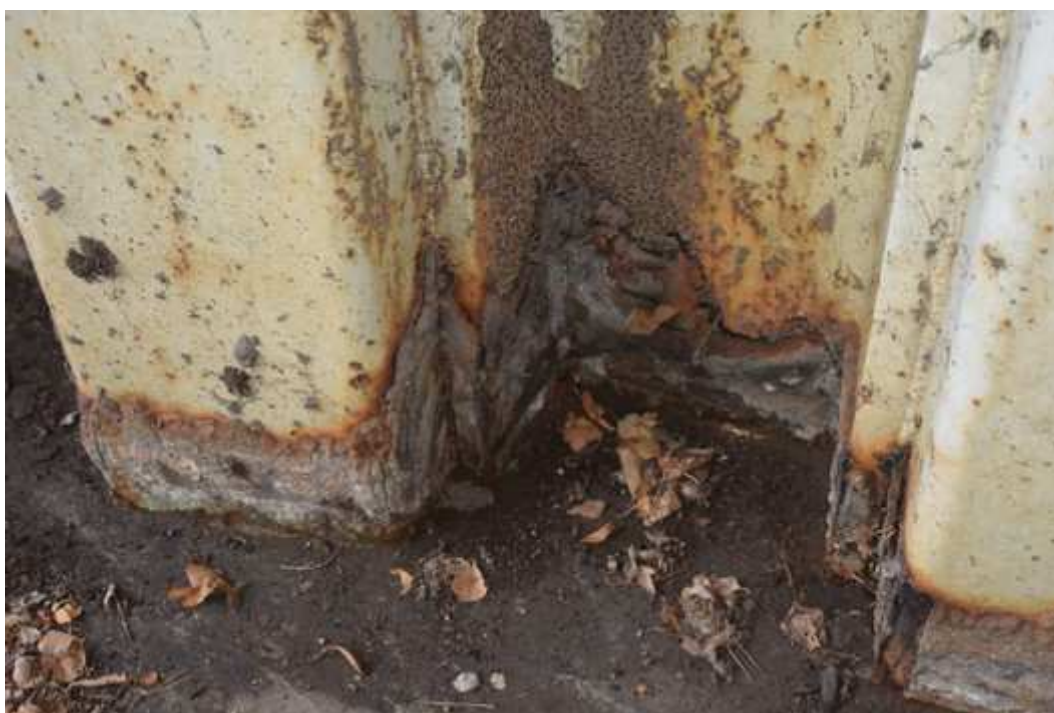
38 – Détail d'une zone fortement corrodée

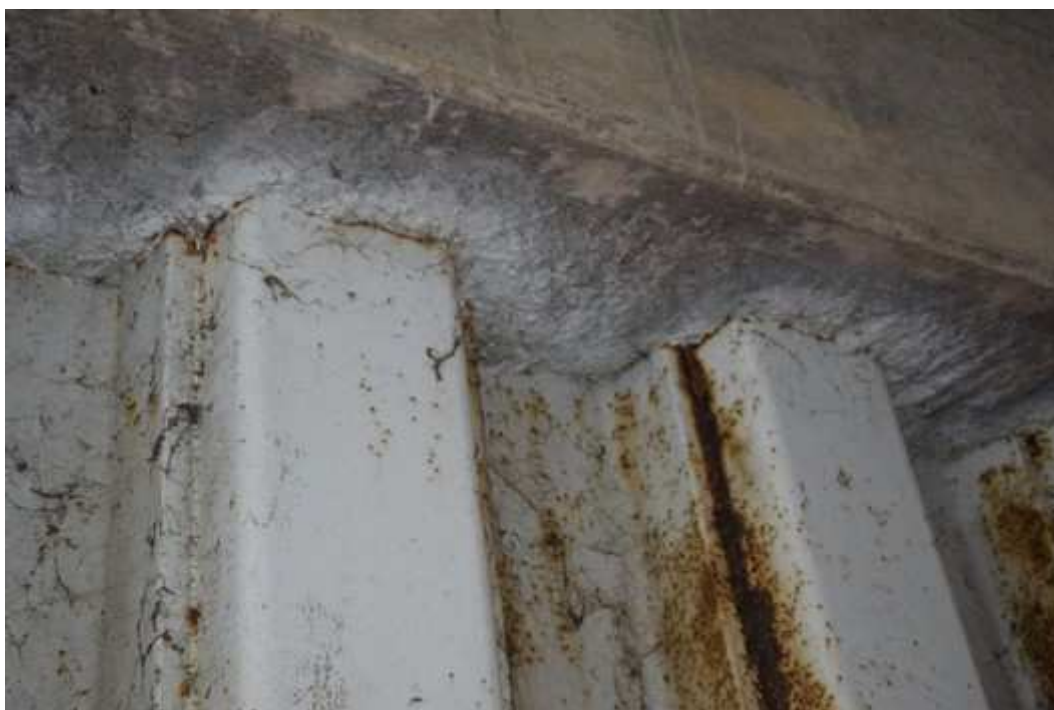
39 – Détail en sous face du chevêtre, béton grossier

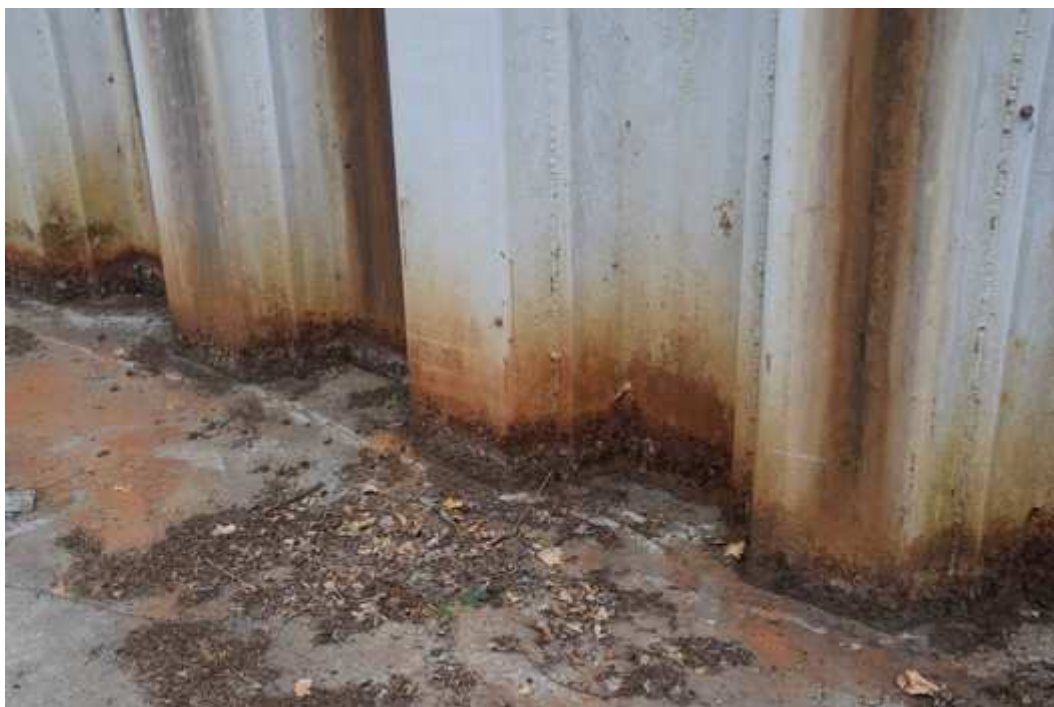
41 – Détail d'une zone de corrosion au pied d'une palplanche

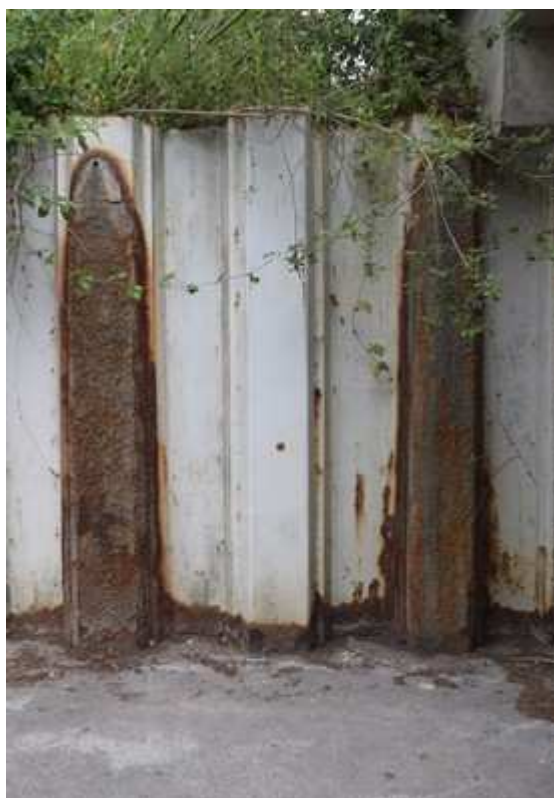
42 – Détail de la corrosion par pustules à partir de coulures d'humidité provenant des orifices supérieurs des palplanches

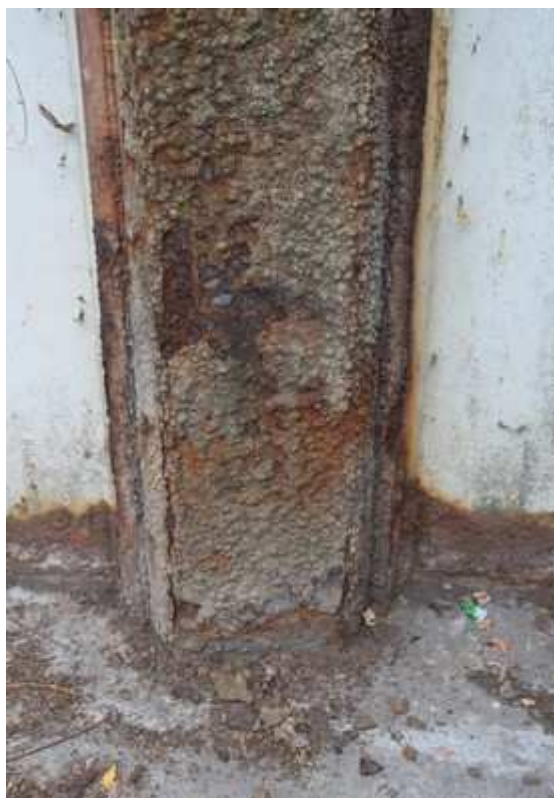
43 – Détail de la corrosion sur une palplanche

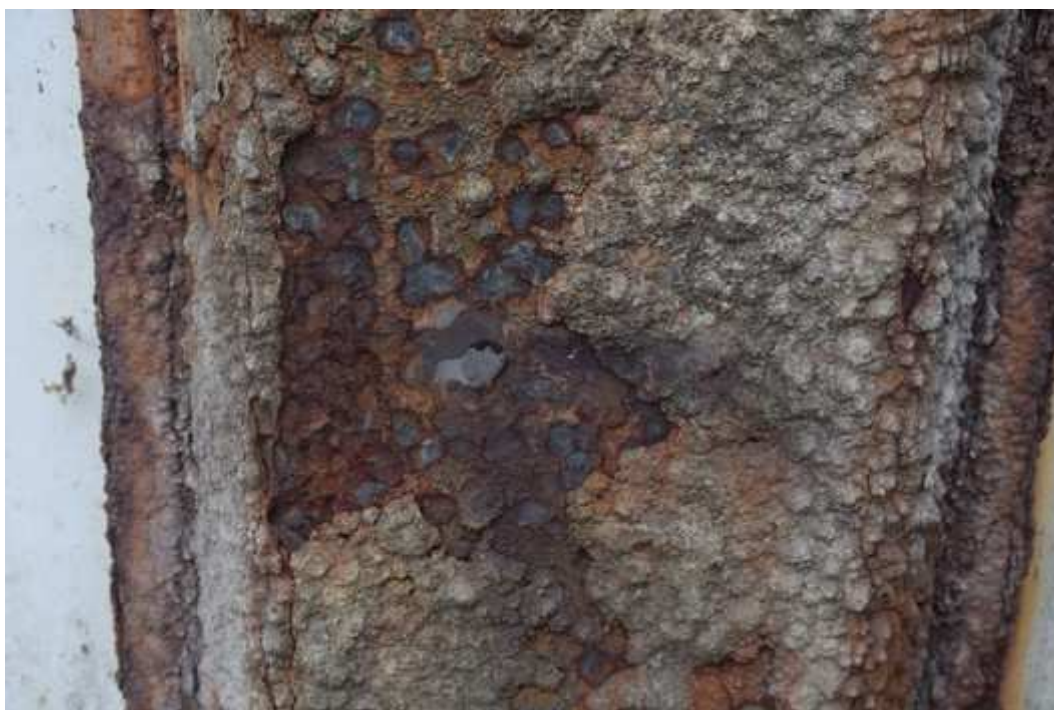
44 – Détail de la corrosion par pustule sur l'âme de palplanche
