Dossier 2022-046 (affaire 22-HF-0039)
Procès-verbal d'inspection détaillée
OA sur A23/Drève de Bassy à Raismes (59)
Ref : 59-1518

OA Drève de Bassy sur A23

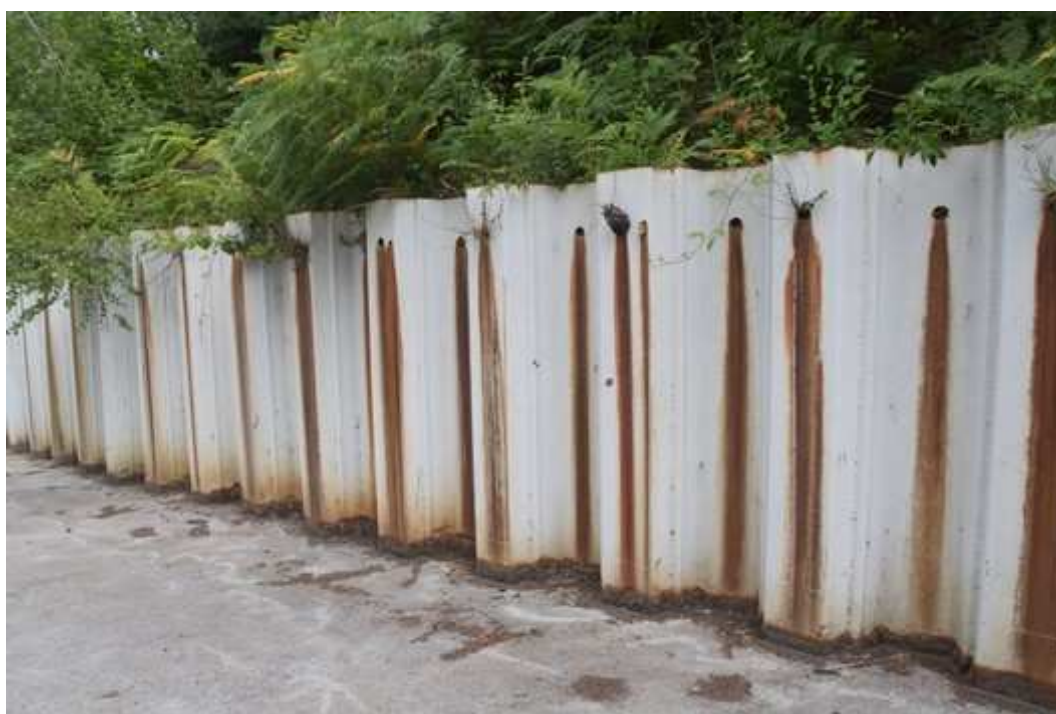
46 – Vue générale des coulures de corrosion à partir des orifices supérieures

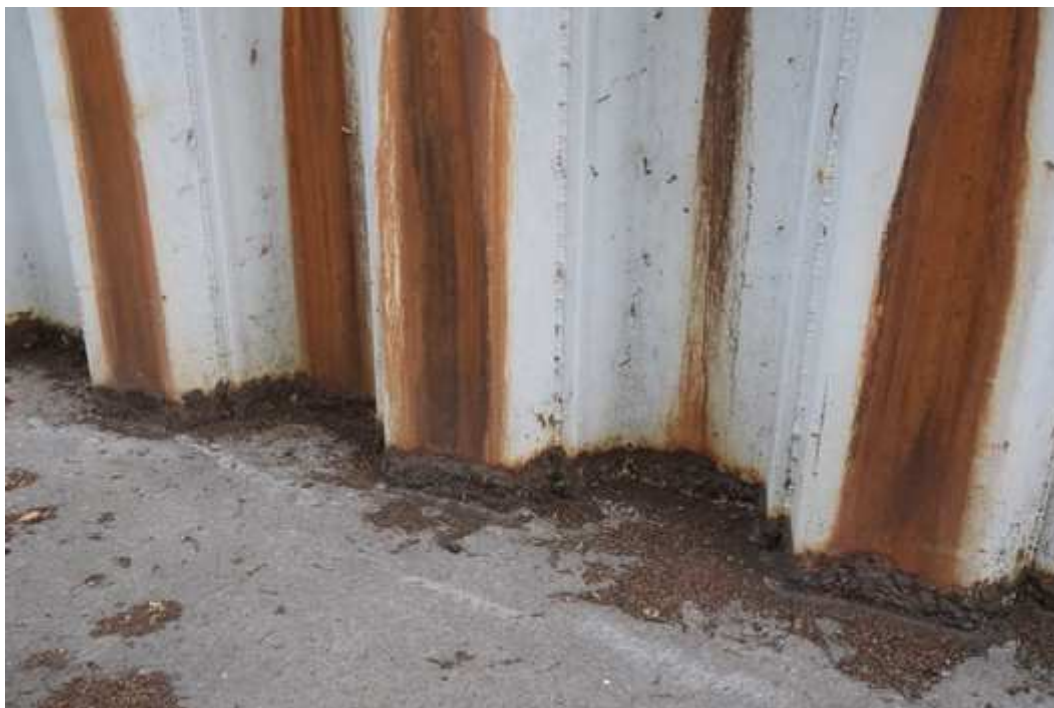
47 – détail de la corrosion feuilletée aux pieds de palplanches

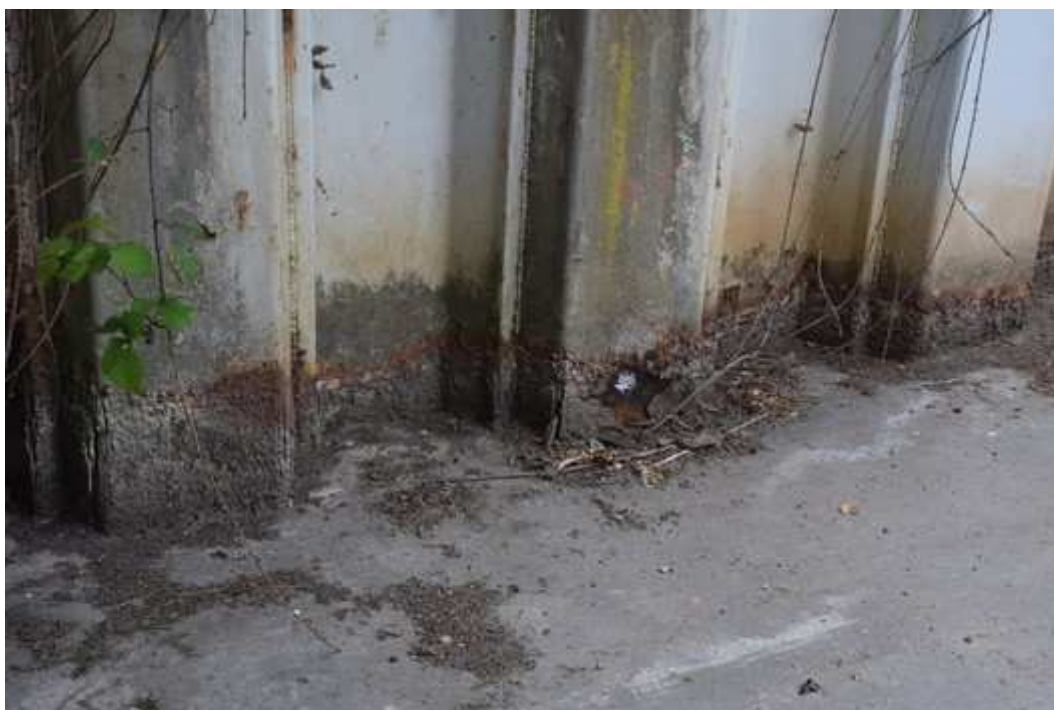
48 – Détail de la corrosion feuilletée aux pieds des palplanches à proximité du piédroit

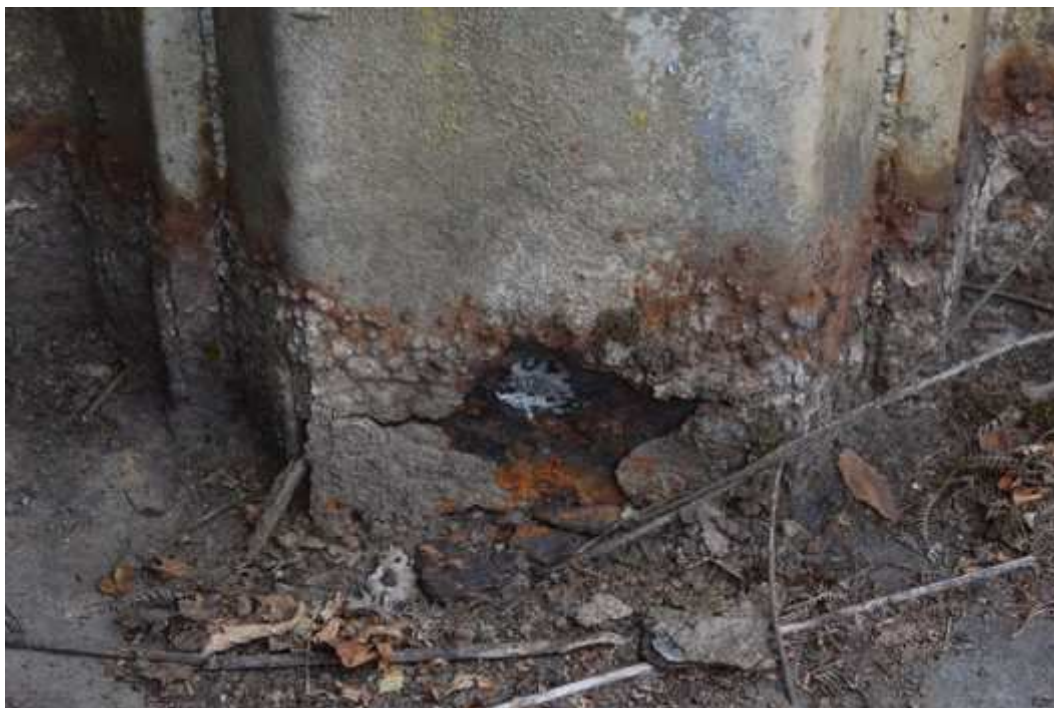
49 – Détail d'une mesure en zone fortement corrodée sur une âme en pied de palplanche

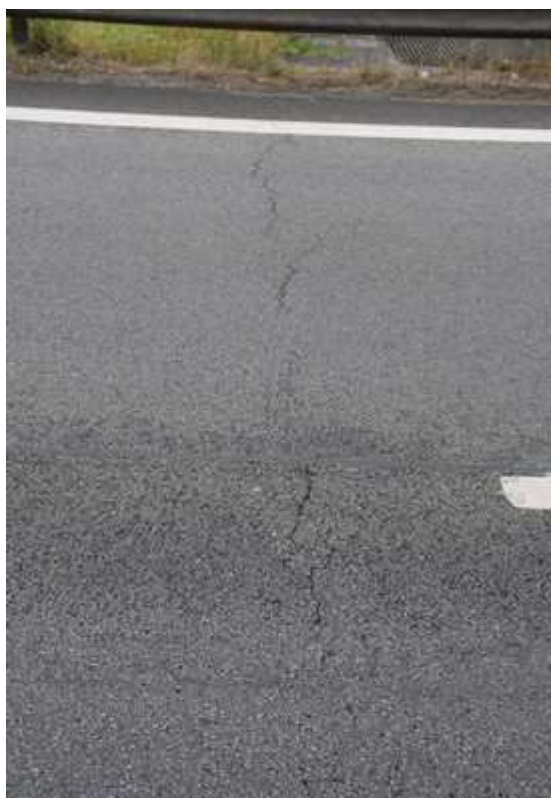
53 – Zone de fissuration au droit du piédroit côté Valenciennes

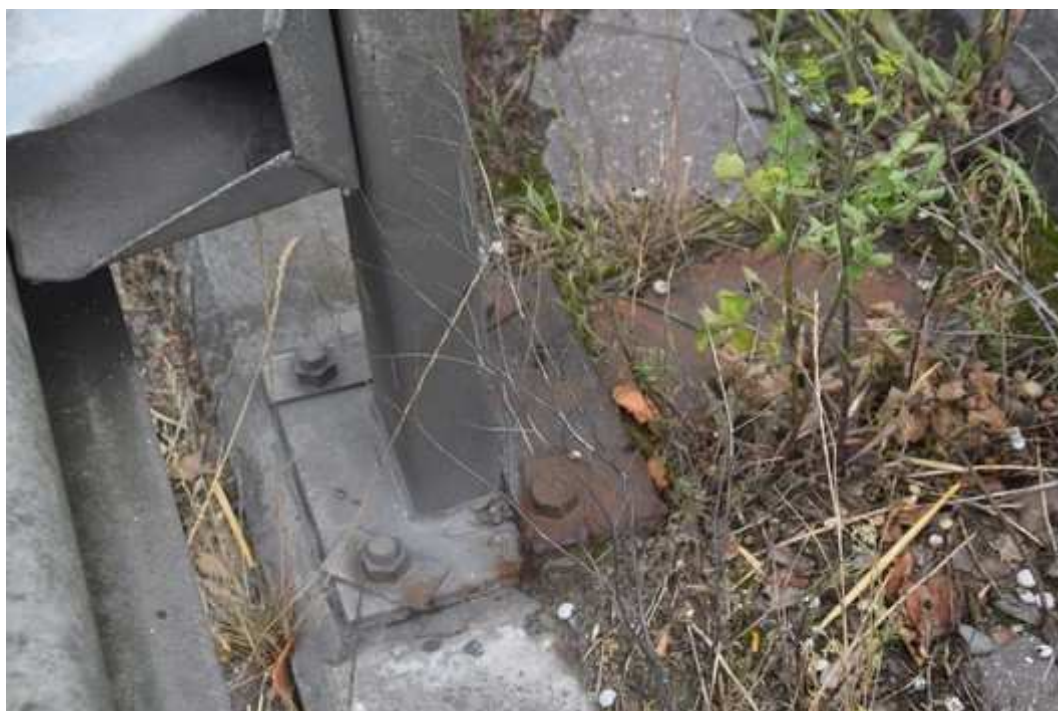
57 – Détail d'une platine de montant de glissière de sécurité côté piste cyclable

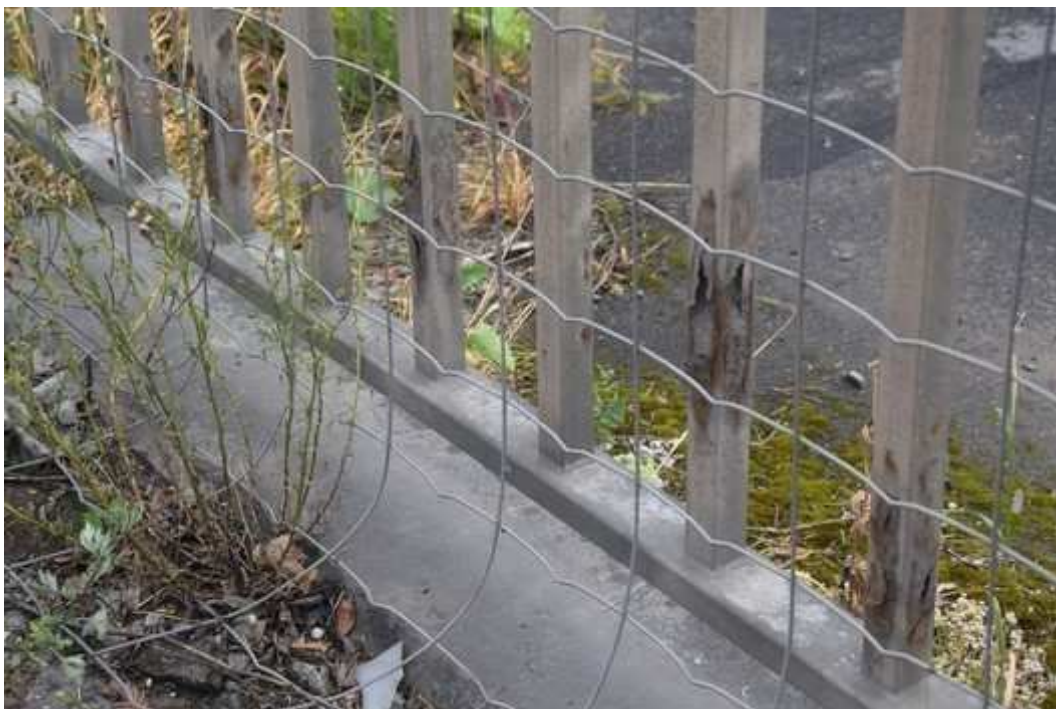
**58 – Détail de la perforation du barreaudage du garde-corps
côté piste cyclable**

- application d'un enduit sur les trottoirs et les longrines,
- pontage avec un enduit bitumineux souple de la fissuration au droit des piédroits, afin de stopper/ralentir les infiltrations d'eau à l'arrière des piédroits,
- remplacement des garde-corps et des glissières de sécurité endommagés par la corrosion,

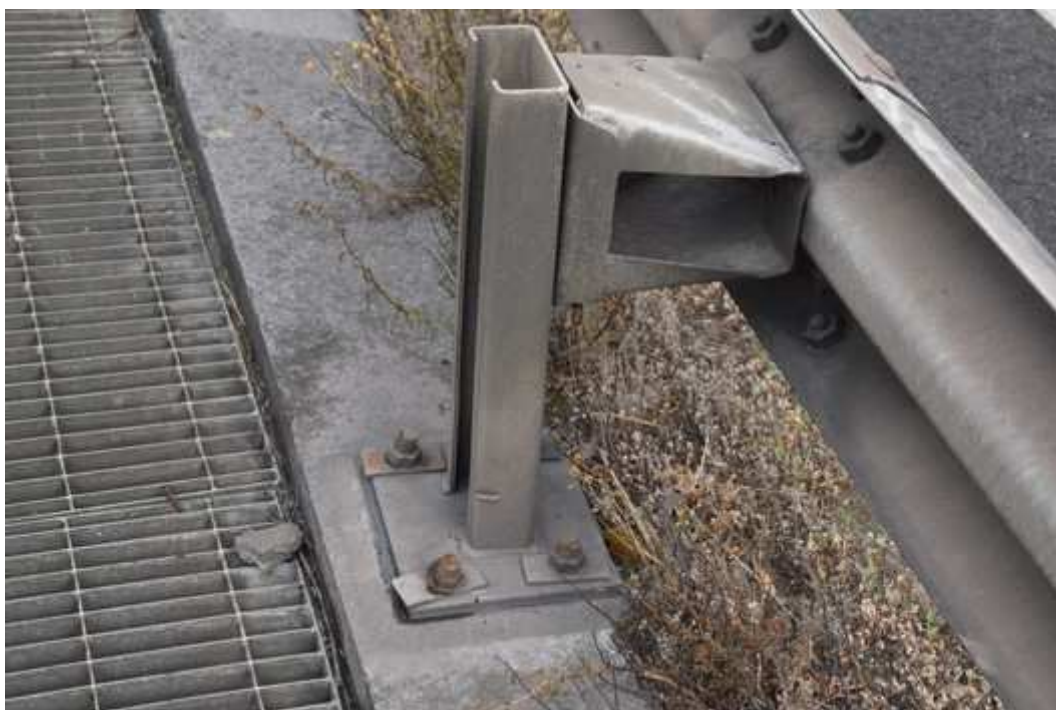
60 – Détail de la platine de fixation d'un montant de glissière de sécurité

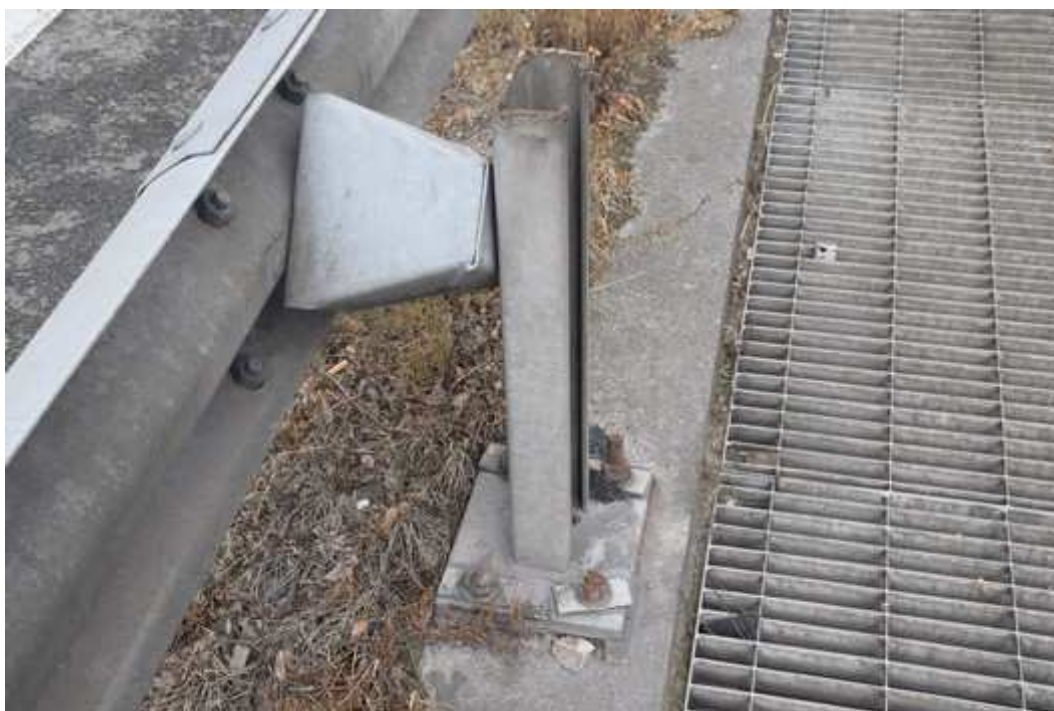
61 – Détail d'un sabot mal positionné sur une glissière de sécurité entre montant/glissière

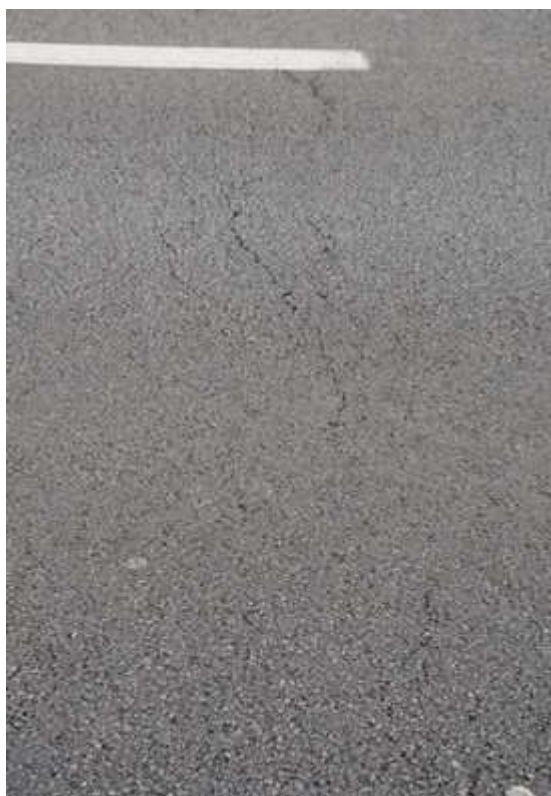
63 – Zone de fissuration au droit du piédroit côté Valenciennes

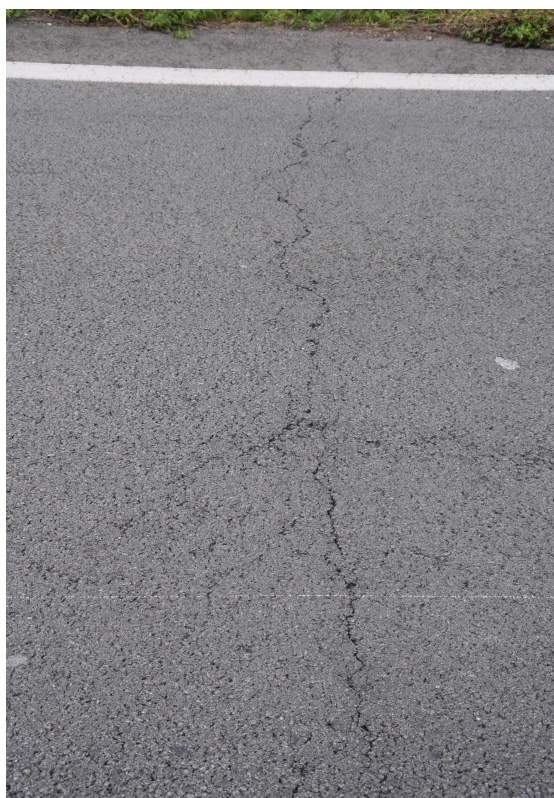
64 – Zone de fissuration à 7 m en retrait du piédroit côté Lille

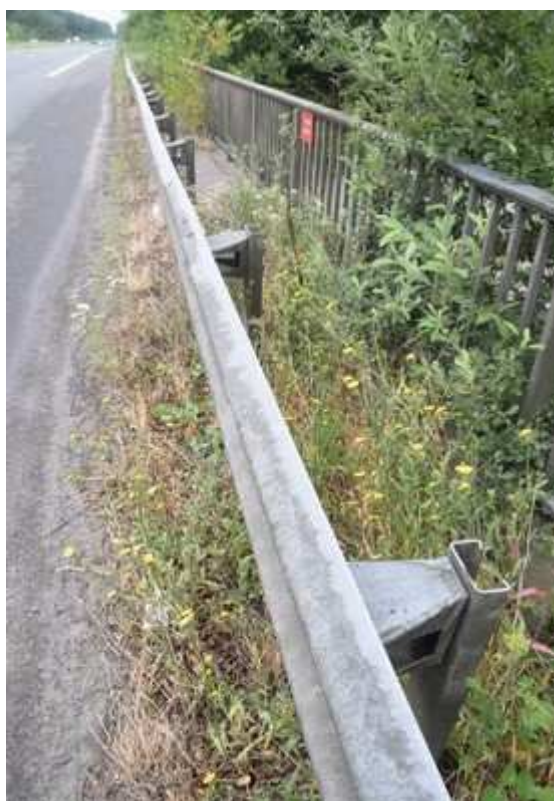
65 – Vue générale de la végétation arbustive entre la glissière de sécurité et le garde-corps élévation côté Wallers

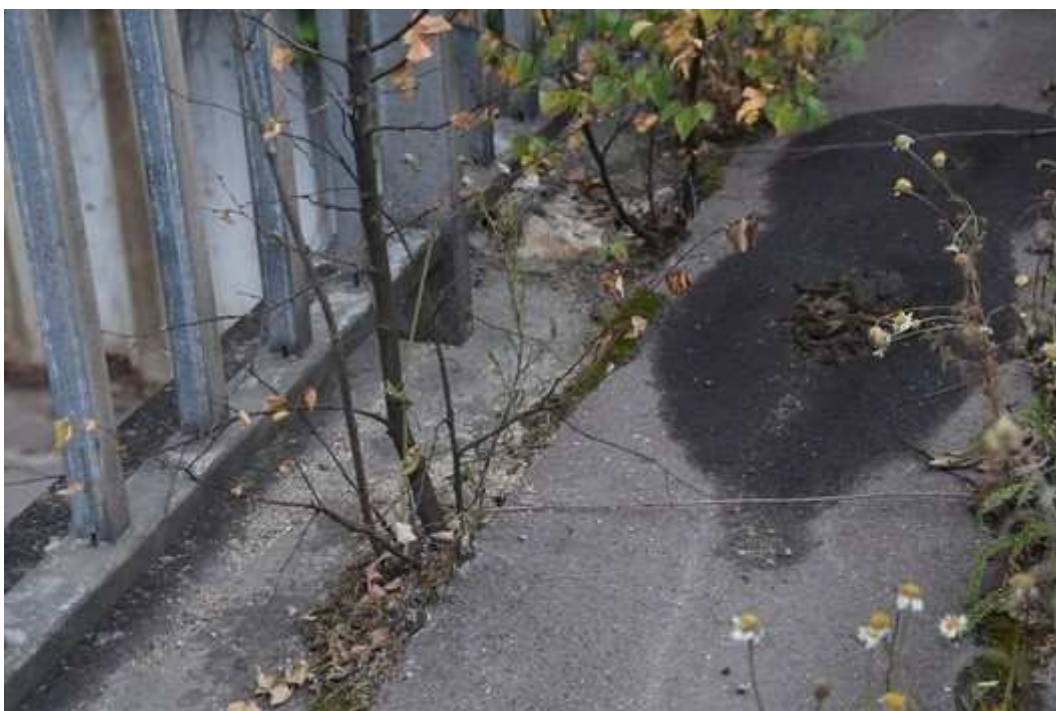
66 – Déformation de l'enrobé avec la végétation arbustive élévation côté Wallers

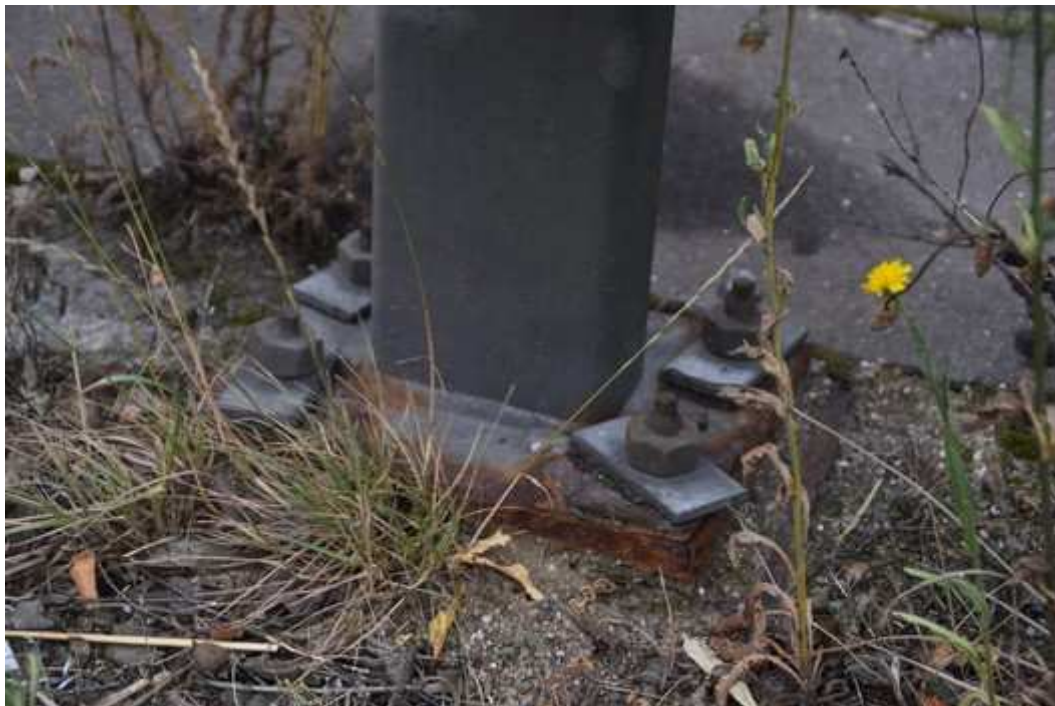
**67 – Détail d'une platine de montant de glissière de sécurité corrodée
côté piste cyclable**

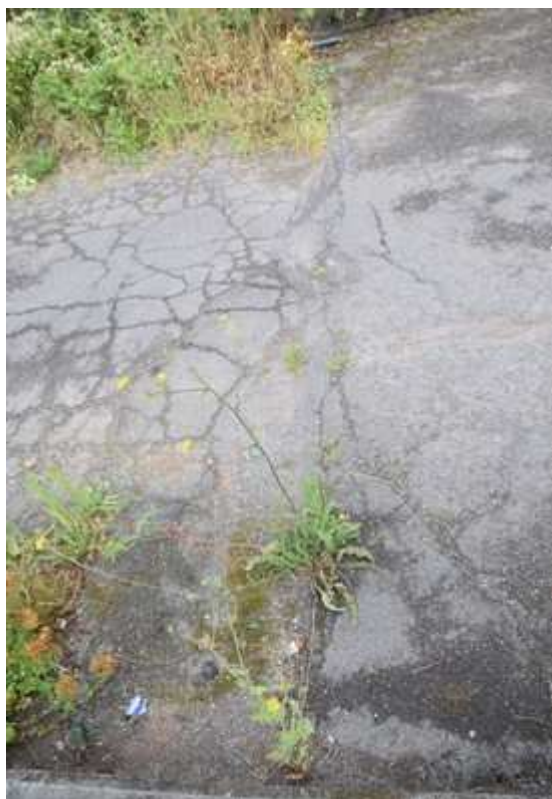
69 – Zone de fissuration au droit du piédroit côté Valenciennes

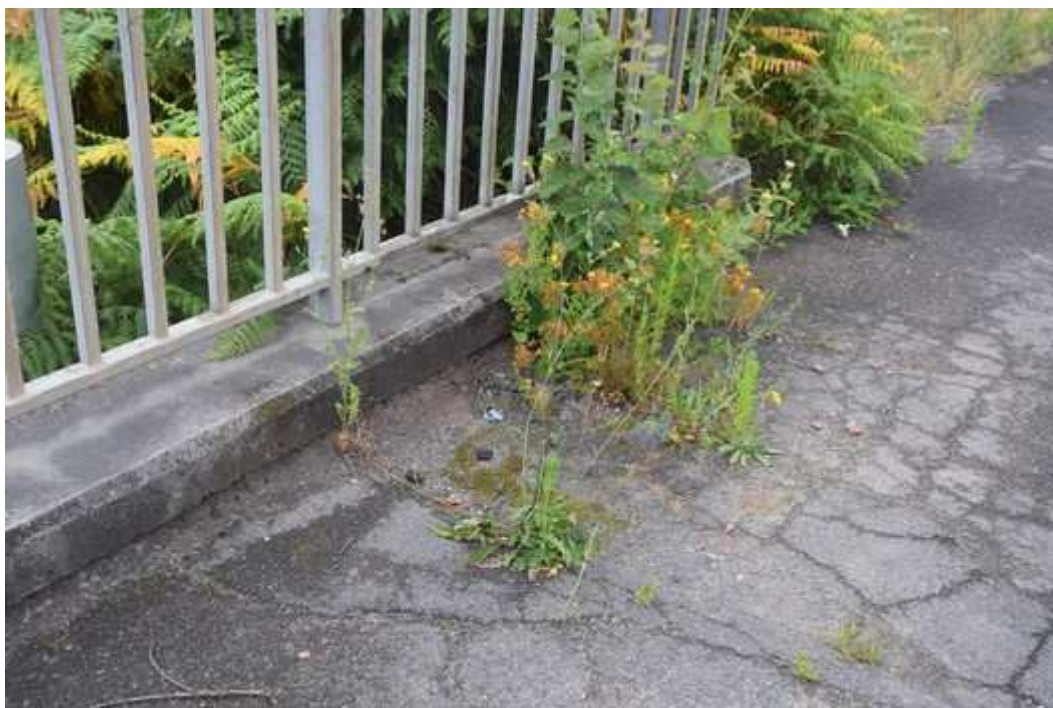
70 – Détail de la végétation à l'extrémité Valenciennes/St Amand les Eaux

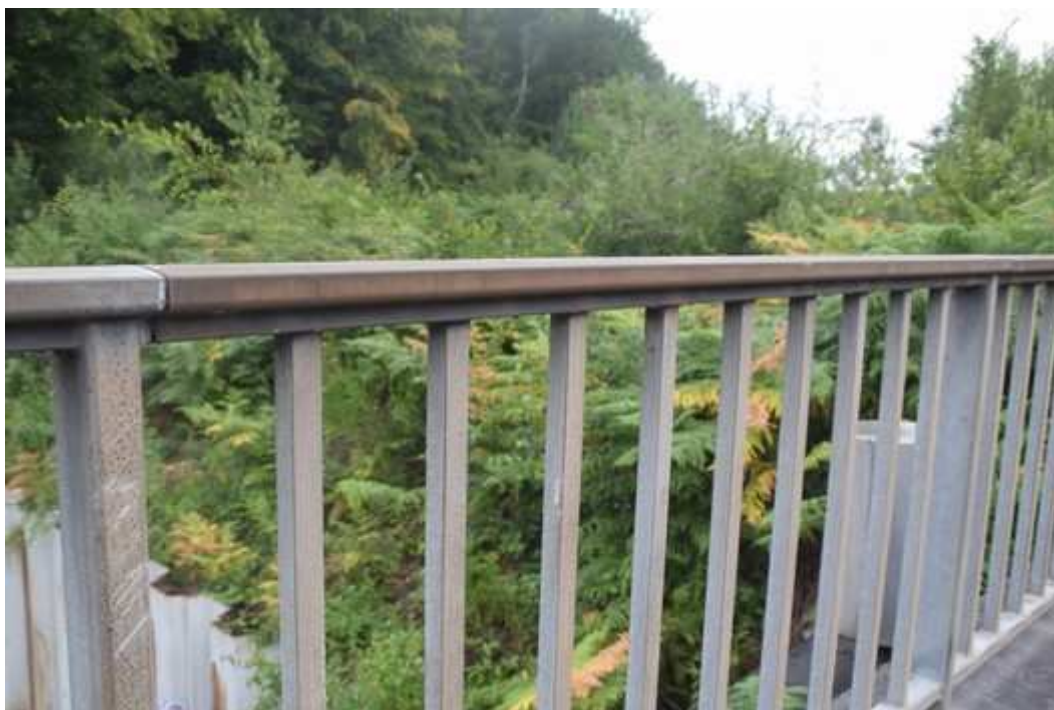
74 – Détail de la corrosion des garde-corps de la piste cyclable

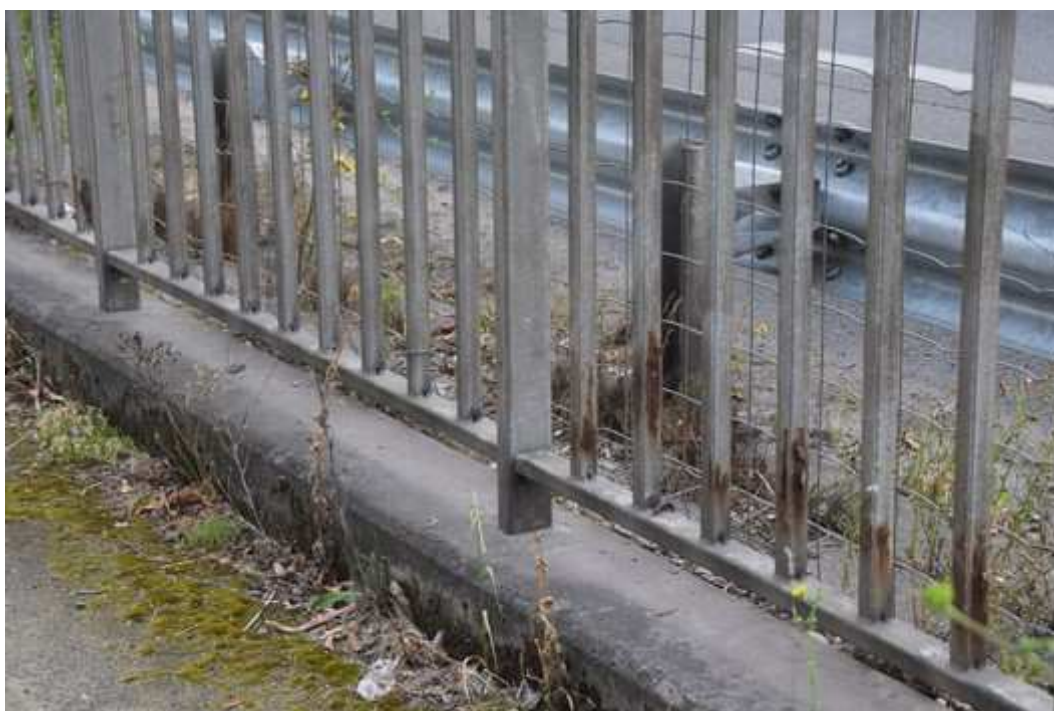
75 – Détail de la perforation de certains barreaux des garde-corps de la piste cyclable

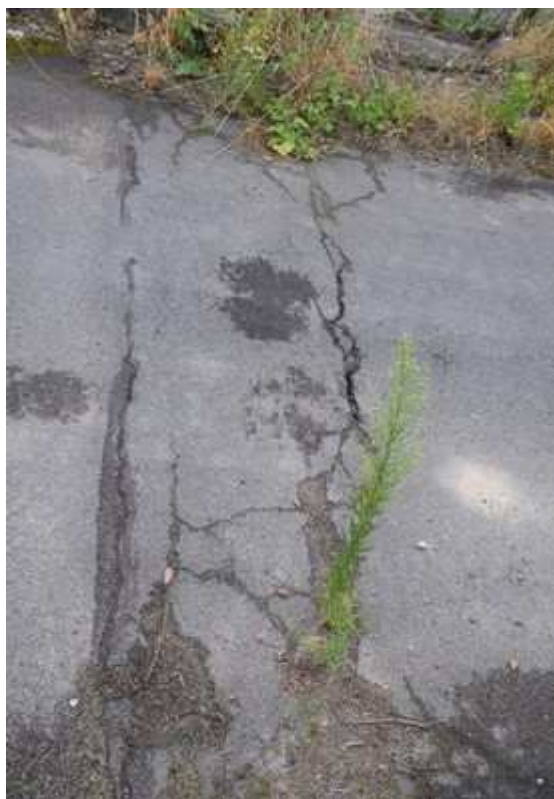
76 – Zone de fissuration au droit du piédroit côté Lille

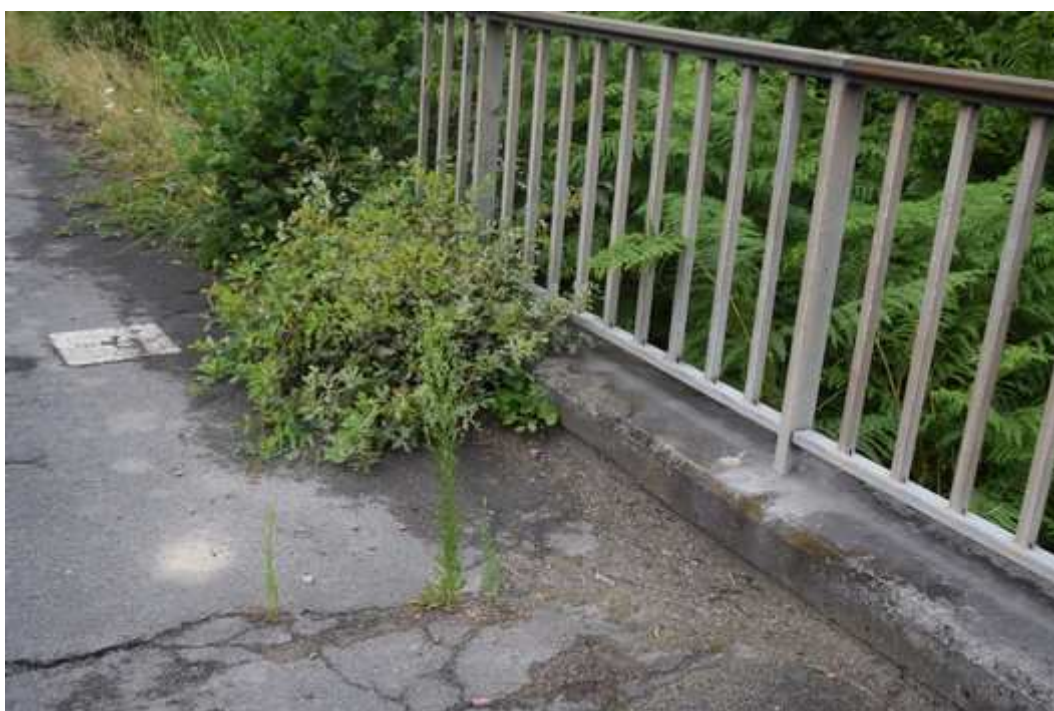
77 – Détail de la végétation à l'extrémité Lille/St Amand les Eaux
