# DOSSIER DE DIAGNOSTIC TECHNIQUE

**Référence : 002ER784737**  
A communiquer pour toute correspondance  
Réalisé le : 21/12/2023  
Référence mandataire : IB-D

Bâtiment D du site IUT BREST sur 2  
niveaux  
RUE DE LA GRANDIÈRE  
29200 BREST

## Rapport de repérage des matériaux et produits contenant de l'amiante avant réalisation de travaux dans un immeuble bâti

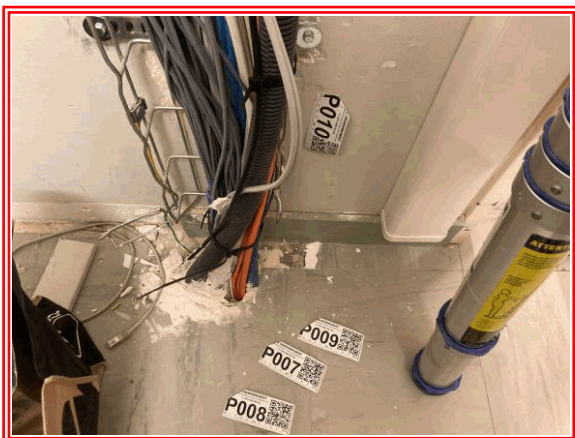
002ER784737 n°7 - 1 (P7) - BAT D - R+1 - Vol 4 (D054)

Localisation	Catégorie	Composant	Partie de composant	Sur avis / réf pré.
Vol 4 (D054)	Revêtement de sol	Revêtement de sol	Dalles plastiques	P7 Phase 1
Vol 6 (D0P12)	Revêtement de sol	Revêtement de sol	Dalles plastiques	P7 Phase 1
Vol 8 (D046)	Revêtement de sol	Revêtement de sol	Dalles plastiques	P7 Phase 1
Vol 3 (D052)	Revêtement de sol	Revêtement de sol	Dalles plastiques	P7 Phase 1
Vol 5 (D050)	Revêtement de sol	Revêtement de sol	Dalles plastiques	P7 Phase 1
Vol 12 (D055)	Revêtement de sol	Revêtement de sol	Dalles plastiques	P7 Phase 1
Vol 10 (D049)	Revêtement de sol	Revêtement de sol	Dalles plastiques	P7 Phase 1
Vol 11 (D053)	Revêtement de sol	Revêtement de sol	Dalles plastiques	P7 Phase 1
Vol 4 (D054)	Revêtement de sol	Revêtement de sol	Dalles plastiques	P7 Phase 2
Vol 6 (D0P12)	Revêtement de sol	Revêtement de sol	Dalles plastiques	P7 Phase 2
Vol 8 (D046)	Revêtement de sol	Revêtement de sol	Dalles plastiques	P7 Phase 2

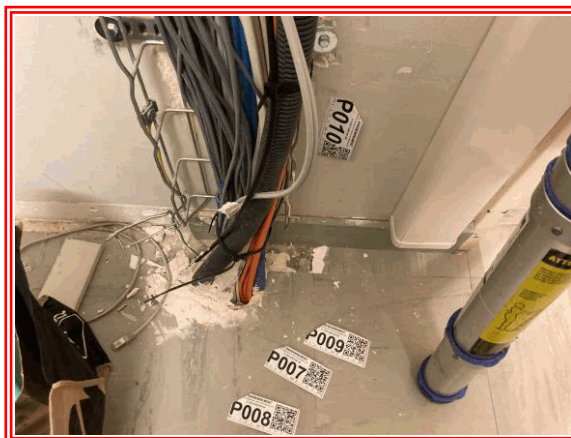
002ER784737 n°8 - 1 (P8) - BAT D - R+1 - Vol 4 (D054)

Vol 3 (D052)	Revêtement de sol	Revêtement de sol	Dalles plastiques	P7 Phase 2
Vol 5 (D050)	Revêtement de sol	Revêtement de sol	Dalles plastiques	P7 Phase 2
Vol 12 (D055)	Revêtement de sol	Revêtement de sol	Dalles plastiques	P7 Phase 2
Vol 10 (D049)	Revêtement de sol	Revêtement de sol	Dalles plastiques	P7 Phase 2
Vol 11 (D053)	Revêtement de sol	Revêtement de sol	Dalles plastiques	P7 Phase 2
Vol 4 (D054)	Revêtement de sol	Revêtement de sol	Colle bitumeuse	P8 Phase 1
Vol 6 (D0P12)	Revêtement de sol	Revêtement de sol	Colle bitumeuse	P8 Phase 1
Vol 8 (D046)	Revêtement de sol	Revêtement de sol	Colle bitumeuse	P8 Phase 1
Vol 7 (D048)	Revêtement de sol	Revêtement de sol	Colle bitumeuse	P8 Phase 1
Vol 5 (D050)	Revêtement de sol	Revêtement de sol	Colle bitumeuse	P8 Phase 1
Vol 3 (D052)	Revêtement de sol	Revêtement de sol	Colle bitumeuse	P8 Phase 1
Vol 12 (D055)	Revêtement de sol	Revêtement de sol	Colle bitumeuse	P8 Phase 1

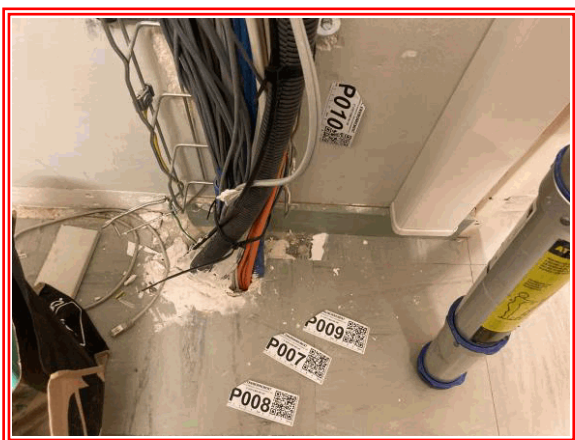
002ER784737 n°9 - 1 (P9) - BAT D - R+1 - Vol 4 (D054)

Vol 11 (D053)	Revêtement de sol	Revêtement de sol	Colle bitumeuse	P8 Phase 1
Vol 10 (D049)	Revêtement de sol	Revêtement de sol	Colle bitumeuse	P8 Phase 1
Vol 4 (D054)	Revêtement de sol	Revêtement de sol	Colle bitumeuse	P8 Phase 2
Vol 6 (D0P12)	Revêtement de sol	Revêtement de sol	Colle bitumeuse	P8 Phase 2
Vol 8 (D046)	Revêtement de sol	Revêtement de sol	Colle bitumeuse	P8 Phase 2
Vol 7 (D048)	Revêtement de sol	Revêtement de sol	Colle bitumeuse	P8 Phase 2
Vol 5 (D050)	Revêtement de sol	Revêtement de sol	Colle bitumeuse	P8 Phase 2
Vol 3 (D052)	Revêtement de sol	Revêtement de sol	Colle bitumeuse	P8 Phase 2
Vol 12 (D055)	Revêtement de sol	Revêtement de sol	Colle bitumeuse	P8 Phase 2
Vol 11 (D053)	Revêtement de sol	Revêtement de sol	Colle bitumeuse	P8 Phase 2
Vol 10 (D049)	Revêtement de sol	Revêtement de sol	Colle bitumeuse	P8 Phase 2
Vol 4 (D054)	Revêtement de sol	Revêtement de sol	Ragréage	P9 Phase 1
Vol 3 (D052)	Revêtement de sol	Revêtement de sol	Ragréage	P9 Phase 1

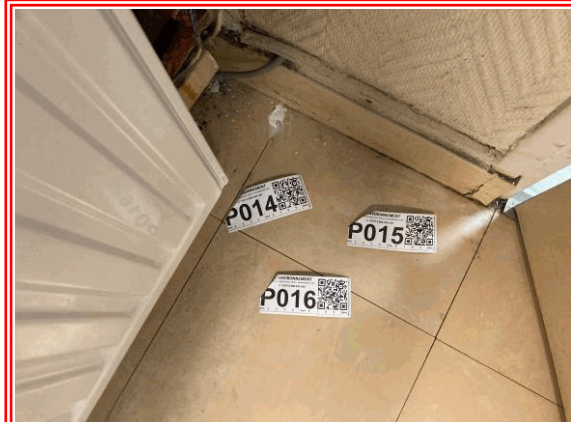
002ER784737 n°16 - 1 (P16) - BAT D - R+1 - Vol 9  
(D044)

Vol 6 (D0P12)	Revêtement de sol	Revêtement de sol	Ragréage	P9 Phase 1
Vol 8 (D046)	Revêtement de sol	Revêtement de sol	Ragréage	P9 Phase 1
Vol 7 (D048)	Revêtement de sol	Revêtement de sol	Ragréage	P9 Phase 1
Vol 10 (D049)	Revêtement de sol	Revêtement de sol	Ragréage	P9 Phase 1
Vol 12 (D055)	Revêtement de sol	Revêtement de sol	Ragréage	P9 Phase 1
Vol 11 (D053)	Revêtement de sol	Revêtement de sol	Ragréage	P9 Phase 1
Vol 5 (D050)	Revêtement de sol	Revêtement de sol	Ragréage	P9 Phase 1
Vol 8 (D046)	Revêtement de sol	Revêtement de sol	Dalles plastiques	P13 Phase 1
Vol 8 (D046)	Revêtement de sol	Revêtement de sol	Dalles plastiques	P13 Phase 2
Vol 9 (D044)	Revêtement de sol	Revêtement de sol	Dalles plastiques	P14 Phase 1
Vol 9 (D044)	Revêtement de sol	Revêtement de sol	Dalles plastiques	P14 Phase 2
Vol 9 (D044)	Revêtement de sol	Revêtement de sol	Ragréage	P16
