## Rapport de mission de repérage des matériaux et produits contenant de l'amiante avant réalisation de travaux

Numéro de rapport	73184-152404 A
Propriétaire	Ministère de la Justice
Donneur d'ordre	Ministère de la Justice
Adresse de l'immeuble	8 rue Poitevin - Bâtiment Archives 33000 BORDEAUX
Type de bien	Bâtiment d'archives
Date de la commande	16/10/2023
La (ou les) date(s) d'exécution du repérage	06/03/2024
Date d'émission du rapport de repérage	20/03/2024
Référence du programme de travaux défini par le donneur d'ordre	Non communiquée

Extension et restructuration de la direction interrégionale de la protection judiciaire de jeunesse sud-ouest – DIRPJ-SO

DIAGNOSTIC – juin 2023

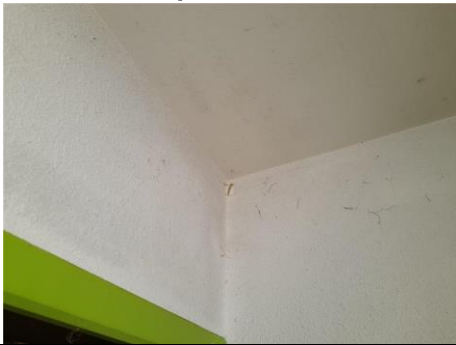
PRELEVEMENT : P002			
<b>Emplacement :</b>

<b>Nom du client</b> Ministère de la Justice	<b>Numéro de dossier</b> 73184-152404  8 rue Poitevin - Bâtiment Archives 33000 GIRONDE	<b>Pièce ou local – Composant</b> RDC - Entrée - Murs + cloisons - Toutes zones	
<b>Nom de l'opérateur</b> DEMARCO Franck	<b>Date de prélèvement</b> 06/03/2024	<b>Partie de composant</b> Calicot + enduit projeté	
<b>Résultat amiante :</b> Absence d'amiante			
<b>DESCRIPTION DU PRELEVEMENT :</b>			
<b>Objet</b>  Calicot + enduit projeté		<b>Planche de croquis n° :</b>  1/1	
<b>DETAIL DES COUCHES DU PRELEVEMENT :</b>			
Référence Couche	Description visuelle	Epaisseur (cm)	Conclusion amiante
Fr1	Peinture en faible quantité non séparable + enduit plâtreux blanc en vrac non séparable + papier non séparable + matériau plâtreux blanc avec couche cartonnée non séparable	0	Fibres d'amiante non détectées

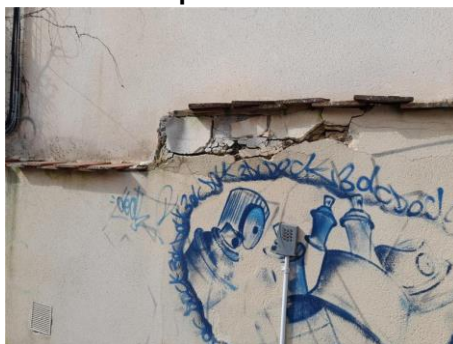
**PRELEVEMENT : P005**
**Emplacement :**

<b>Nom du client</b> Ministère de la Justice	<b>Numéro de dossier</b> 73184-152404  8 rue Poitevin - Bâtiment Archives 33000 GIRONDE	<b>Pièce ou local – Composant</b> Extérieur - Façades - Façades - Toutes zones	
<b>Nom de l'opérateur</b> DEMARcq Franck	<b>Date de prélèvement</b> 06/03/2024	<b>Partie de composant</b> Enduit	
<b>Résultat amiante :</b> Absence d'amiante			
<b>DESCRIPTION DU PRELEVEMENT :</b>			
<b>Objet</b>	<b>Planche de croquis n° :</b>		
Enduit	1/1		
<b>DETAIL DES COUCHES DU PRELEVEMENT :</b>			
<b>Référence Couche</b>	<b>Description visuelle</b>	<b>Epaisseur (cm)</b>	<b>Conclusion amiante</b>
Fr1	Enduit beige en vrac non séparable + enduit gris en vrac non séparable	0	Fibres d'amiante non détectées

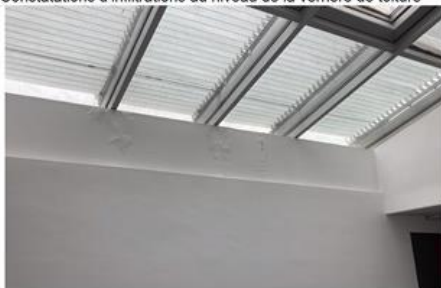
- Constatations d'infiltrations au niveau de la verrière de toiture

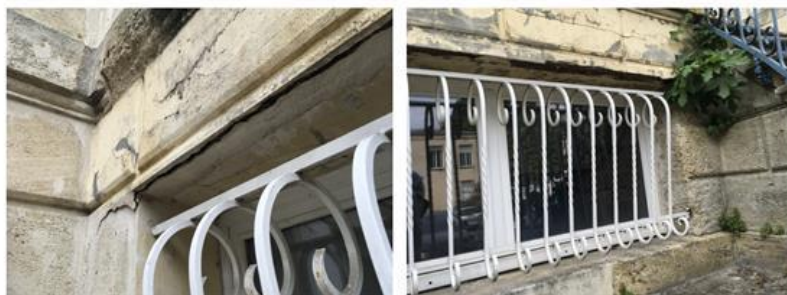
Un point de vigilance est cependant à noter au niveau des linteaux périphériques à l'escalier monumental côté cour (cuisine attenante à la salle de détente en RDC). Ces derniers sont réalisés par des profilés métalliques noyés dans du béton. Les profilés en question présentent des signes de corrosion avancée avec éclatement du béton d'enrobage. A ce stade, il s'agit d'un désordre plus esthétique que structurel mais il conviendrait d'y remédier avant l'apparition de désordres plus importants.

D'autre part, nous avons constaté la présence d'un figuier qui est parvenu à traverser les joints de pierre pour s'installer contre l'escalier. Il est nécessaire de l'éliminer pour éviter un éclatement des pierres au fil du temps.
