## Rapport de mission de repérage des matériaux et produits contenant de l'amiante avant réalisation de travaux

Numéro de rapport	73184-151482 A
Propriétaire	Ministère de la Justice
Donneur d'ordre	Ministère de la Justice
Adresse de l'immeuble	8 rue Poitevin - Bâtiment principal 33000 BORDEAUX
Type de bien	Bâtiment de bureaux
Date de la commande	16/10/2023
La (ou les) date(s) d'exécution du repérage	06/03/2024
Date d'émission du rapport de repérage	20/03/2024
Référence du programme de travaux défini par le donneur d'ordre	Non communiquée

Adresse complète : **8 rue Poitevin - Bâtiment principal - 33000 BORDEAUX**

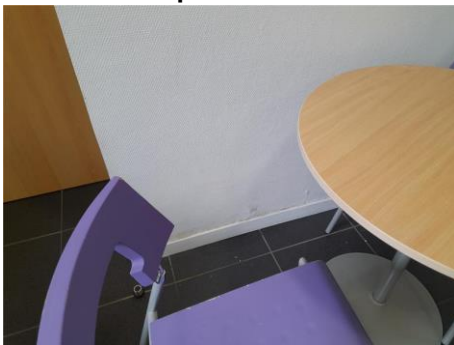
PRELEVEMENT : P002			
<b>Emplacement :</b>

<b>Nom du client</b> Ministère de la Justice	<b>Numéro de dossier</b> 73184-151482  8 rue Poitevin - Bâtiment principal 33000 GIRONDE	<b>Pièce ou local – Composant</b> RDC - Tisanerie - Mur -	
<b>Nom de l'opérateur</b> DEMARCO Franck	<b>Date de prélèvement</b> 06/03/2024	<b>Partie de composant</b> Enduit plâtre	
<b>Résultat amiante :</b> Absence d'amiante			
<b>DESCRIPTION DU PRELEVEMENT :</b>			
<b>Objet</b> Enduit plâtre		<b>Planche de croquis n° :</b> 1/3	
<b>DETAIL DES COUCHES DU PRELEVEMENT :</b>			
<b>Référence Couche</b> Fr1	<b>Description visuelle</b> Peinture non séparable + toile fibreuse blanche non séparable + enduit plâtré beige en vrac	<b>Epaisseur (cm)</b> 0	<b>Conclusion amiante</b> Fibres d'amiante non détectées

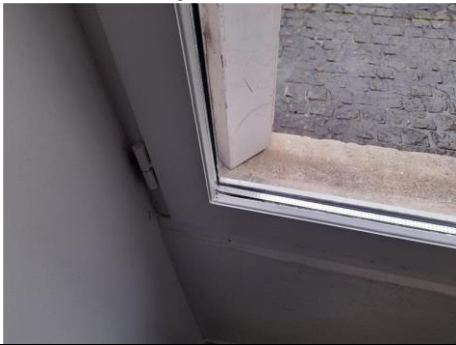
PRELEVEMENT : P003			
<b>Emplacement :</b>

<b>Nom du client</b> Ministère de la Justice	<b>Numéro de dossier</b> 73184-151482 8 rue Poitevin - Bâtiment principal 33000 GIRONDE	<b>Pièce ou local – Composant</b> RDC - Tisanerie - Fenêtre -	
<b>Nom de l'opérateur</b> DEMARcq Franck	<b>Date de prélèvement</b> 06/03/2024	<b>Partie de composant</b> Mastic	
<b>Résultat amiante :</b> Absence d'amiante			
<b>DESCRIPTION DU PRELEVEMENT :</b>			
<b>Objet</b> Mastic		<b>Planche de croquis n° :</b> 1/3	
<b>DETAIL DES COUCHES DU PRELEVEMENT :</b>			
<b>Référence Couche</b> Fr1	<b>Description visuelle</b> Peinture non séparable + matériau mou noir non séparable	<b>Epaisseur (cm)</b> 0	<b>Conclusion amiante</b> Fibres d'amiante non détectées

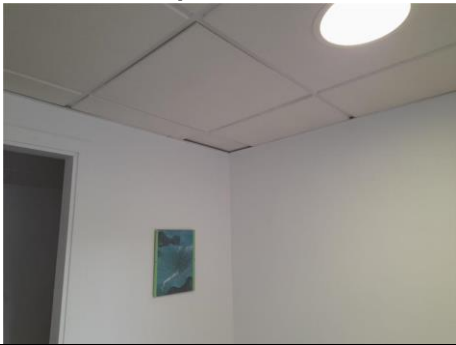
PRELEVEMENT : P006			
Emplacement :

<b>Nom du client</b> Ministère de la Justice	<b>Numéro de dossier</b> 73184-151482 8 rue Poitevin - Bâtiment principal 33000 GIRONDE	<b>Pièce ou local – Composant</b> RDC - Tisanerie - Doublage des murs -	
<b>Nom de l'opérateur</b> DEMARCO Franck	<b>Date de prélèvement</b> 06/03/2024	<b>Partie de composant</b> Calicot	
<b>Résultat amiante :</b> Absence d'amiante			
<b>DESCRIPTION DU PRELEVEMENT :</b>			
<b>Objet</b>		<b>Planche de croquis n° :</b>	
Calicot		1/3	
<b>DETAIL DES COUCHES DU PRELEVEMENT :</b>			
<b>Référence Couche</b>	<b>Description visuelle</b>	<b>Epaisseur (cm)</b>	<b>Conclusion amiante</b>
Fr1	Matériau plâtreux blanc non séparable + papier non séparable + matériau plâtreux blanc avec couche cartonnée non séparable	0	Fibres d'amiante non détectées

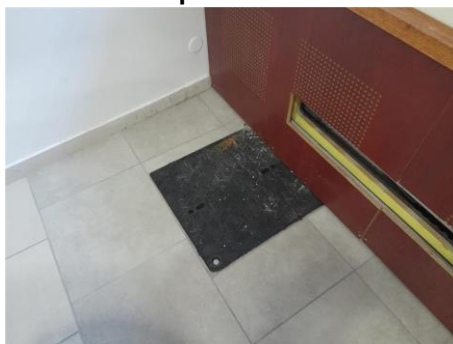
**PRELEVEMENT : P007**
**Emplacement :**

<b>Nom du client</b> Ministère de la Justice	<b>Numéro de dossier</b> 73184-151482  8 rue Poitevin - Bâtiment principal 33000 GIRONDE	<b>Pièce ou local – Composant</b> RDC - Salle de réunion Cordouan - Plancher - Sol	
<b>Nom de l'opérateur</b> DEMARCO Franck	<b>Date de prélèvement</b> 06/03/2024	<b>Partie de composant</b> Colle de carrelage	
<b>Résultat amiante :</b> Absence d'amiante			
<b>DESCRIPTION DU PRELEVEMENT :</b>			
<b>Objet</b>	<b>Planche de croquis n° :</b>		
Colle de carrelage	1/3		
<b>DETAIL DES COUCHES DU PRELEVEMENT :</b>			
<b>Référence Couche</b>	<b>Description visuelle</b>	<b>Epaisseur (cm)</b>	<b>Conclusion amiante</b>
Fr1	Colle grise	0	Fibres d'amiante non détectées

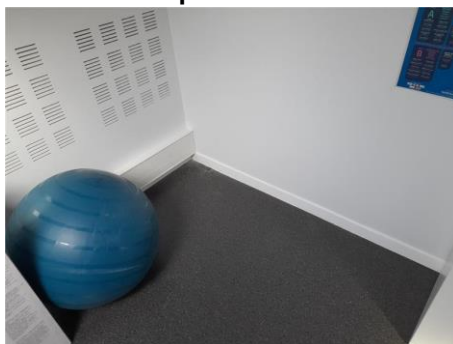
**PRELEVEMENT : P009**
**Emplacement :**

<b>Nom du client</b> Ministère de la Justice	<b>Numéro de dossier</b> 73184-151482  8 rue Poitevin - Bâtiment principal 33000 GIRONDE	<b>Pièce ou local – Composant</b> R+3 - Salle de réunion - Plancher - Sol	
<b>Nom de l’opérateur</b> DEMARcq Franck	<b>Date de prélèvement</b> 06/03/2024	<b>Partie de composant</b> Colle jaune + ragréage	
<b>Résultat amiante</b> : Absence d’amiante			
<b>DESCRIPTION DU PRELEVEMENT :</b>			
<b>Objet</b>	<b>Planche de croquis n° :</b>		
Colle jaune + ragréage	3/3		
<b>DETAIL DES COUCHES DU PRELEVEMENT :</b>			
<b>Référence Couche</b>	<b>Description visuelle</b>	<b>Epaisseur (cm)</b>	<b>Conclusion amiante</b>
Fr1	Matériau noir	0	Fibres d’amiante non détectées
Fr2	Colle polymère jaune + peinture non séparable	0	Fibres d’amiante non détectées
Fr3	Ragréage gris	0	Fibres d’amiante non détectées

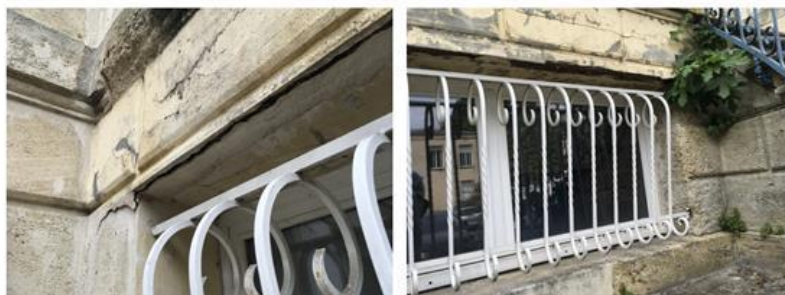
Un point de vigilance est cependant à noter au niveau des linteaux périphériques à l'escalier monumental côté cour (cuisine attenante à la salle de détente en RDC). Ces derniers sont réalisés par des profilés métalliques noyés dans du béton. Les profilés en question présentent des signes de corrosion avancée avec éclatement du béton d'enrobage. A ce stade, il s'agit d'un désordre plus esthétique que structurel mais il conviendrait d'y remédier avant l'apparition de désordres plus importants.

D'autre part, nous avons constaté la présence d'un figuier qui est parvenu à traverser les joints de pierre pour s'installer contre l'escalier. Il est nécessaire de l'éliminer pour éviter un éclatement des pierres au fil du temps.
