Numéro de dossier : 20041827
Date du repérage : 15/05/2020

Rapport de mission de repérage des matériaux et produits contenant de l'amiante dans les immeubles bâtis avant réalisation de travaux

Adresse	Rue : 194 Avenue Rubillard St Exupéry - Ascenseurs Bât., escalier, niveau, appartement n°, lot n°: Lot numéro Non communiqué, Code postal, ville : . 72037 LE MANS cedex
Périmètre de repérage : St Exupéry - Ascenseurs
Type de logement : Etablissements sanitaires Hôpitaux et cliniques
Fonction principale du bâtiment : Etablissements sanitaires : Hôpitaux et cliniques
Date de construction : Antérieure au 1er Juillet 1997

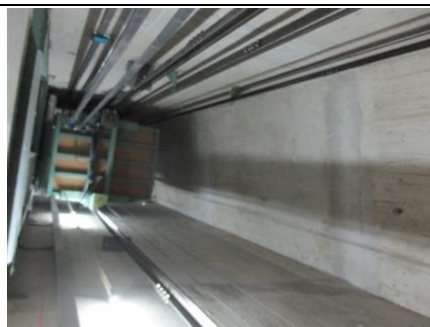
Photo n° PhA004
Localisation : Ascenseur 50 - Cage
Ouvrage : 3 - Parois verticales intérieures - Murs et cloisons maçonnés
Partie d'ouvrage : Enduit à base de ciment projeté
Description : MUR : Enduit à base de ciment
Localisation sur croquis : ZPSO-005

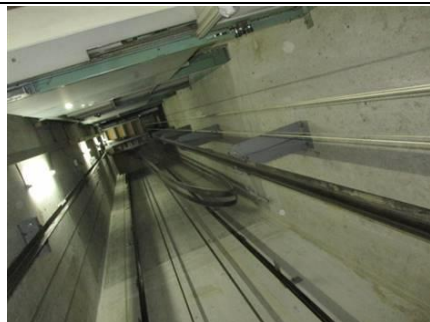
Photo n° PhA005
Localisation : Ascenseur 49 - Cage; Ascenseur 50-51 - Cage; Ascenseur 52 - Cage
Ouvrage : 4 - Plafonds et faux plafonds - Plafonds
Partie d'ouvrage : Enduit à base de ciment projeté
Description : PLAFOND : Enduit à base de ciment
Localisation sur croquis : ZPSO-007

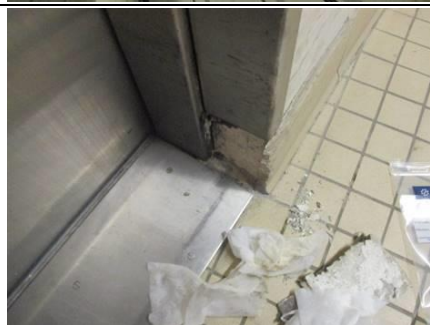
Photo n° PhA006
Localisation : N-1 - Ascenseur 49; N 0 - Ascenseur 49
Ouvrage : 5 - Planchers et planchers techniques - Revêtements de sols
Partie d'ouvrage : Colle de carrelage
Description : SOL : Colle de carrelage
Localisation sur croquis : ZPSO-009

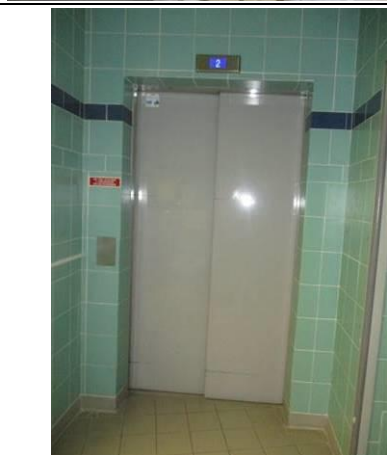
Photo n° PhA007
Localisation : N 0 - Ascenseur 49
Ouvrage : 5 - Planchers et planchers techniques - Revêtements de sols
Partie d'ouvrage : Colle de carrelage
Description : SOL : Colle carrelage
Localisation sur croquis : ZPSO-011

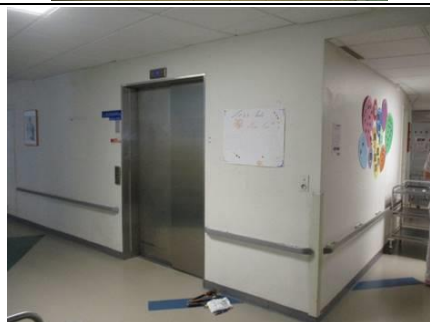
Photo n° PhA008
Localisation : N 0 - Ascenseur 52
Ouvrage : 5 - Planchers et planchers techniques - Revêtements de sols
Partie d'ouvrage : Ragréage
Description : SOL : Ragréage
Localisation sur croquis : ZPSO-013

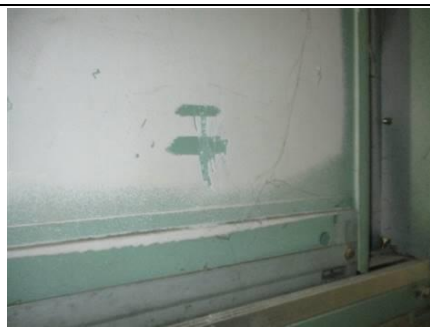
Photo n° PhA009

Localisation : Ascenseur 49 - Cage; Ascenseur 50 - Cage; Ascenseur 51 - Cage; Ascenseur 52 - Cage

Description : Peinture intérieure porte métal

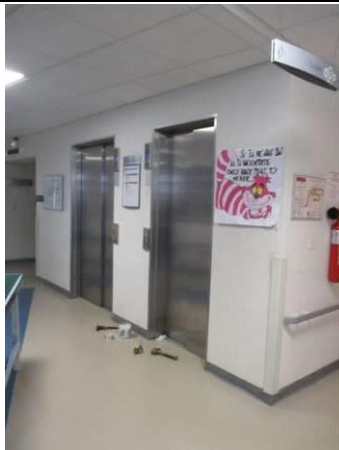
Photo n° PhA010

Localisation : N +1 - Ascenseur 50-51

Description : SOL : Ragréage

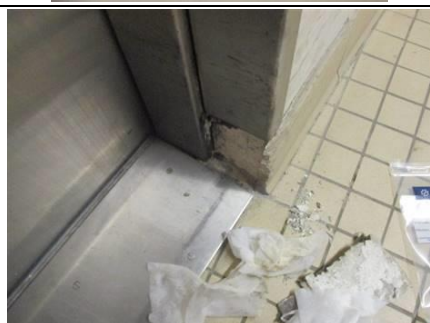
Photo n° PhA011

Localisation : N-1 - Ascenseur 49

Description : Colle de plinthes

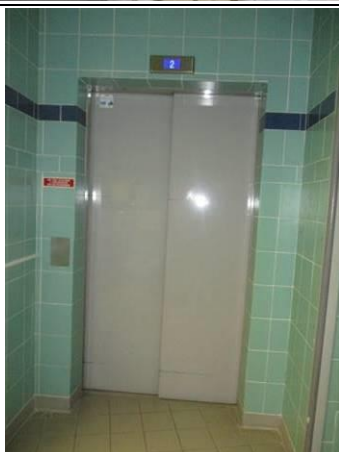
Photo n° PhA012

Localisation : N 0 - Ascenseur 49

Description : Colle de faïence

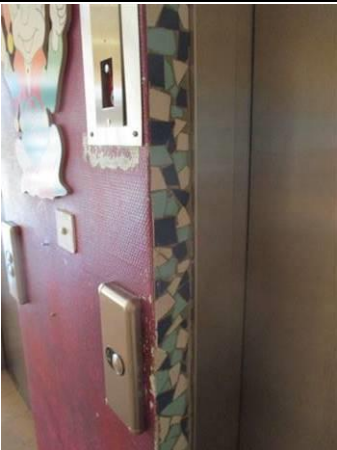
<p>Photo n° PhA013 Localisation : N 0 - Ascenseur 50-51 Ouvrage : 3 - Parois verticales intérieures - Revêtements de murs, poteaux, cloisons, gaines, coffres Partie d'ouvrage : Colle de faïence Description : Colle de faïence Localisation sur croquis : ZPSO-023</p>
---	---
