Référence : 002EW846611
A communiquer pour toute correspondance
Réalisé le : 05/09/2025
Référence mandataire : Bâtiment CMP
OSIRIS

Bâtiment CMP OSIRIS
35 Rue de Beauregard
21000 DIJON

Rapport de repérage des matériaux et produits contenant de l'amiante avant réalisation de travaux dans un immeuble bâti

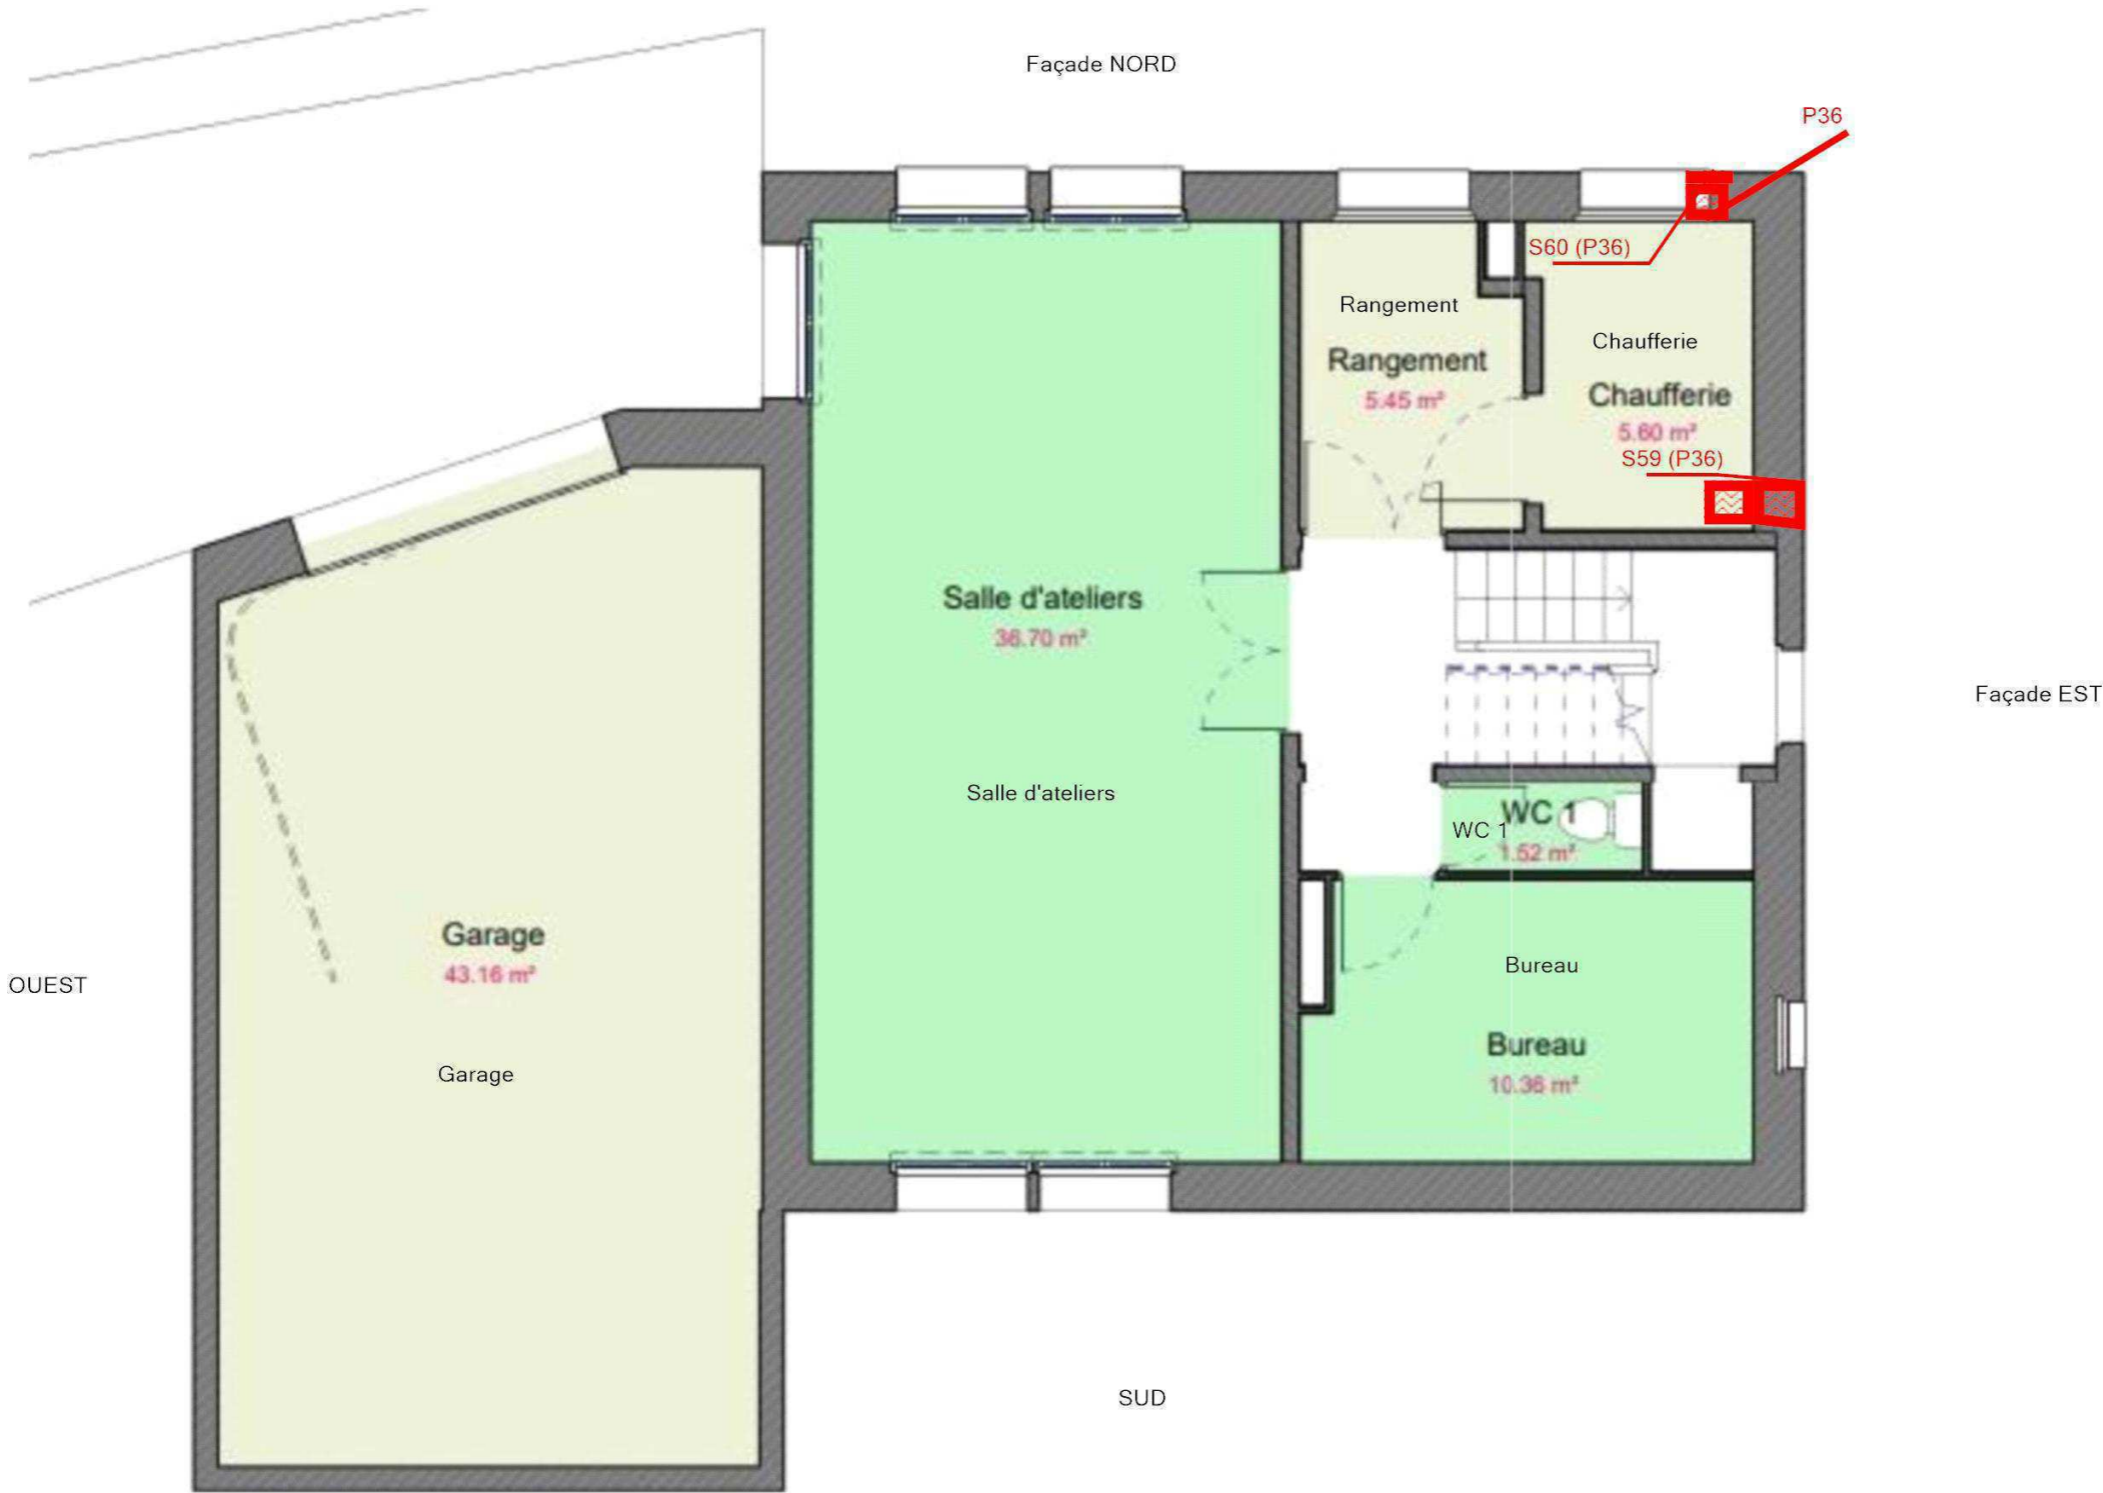
P36 : Conduit en fibres-ciment

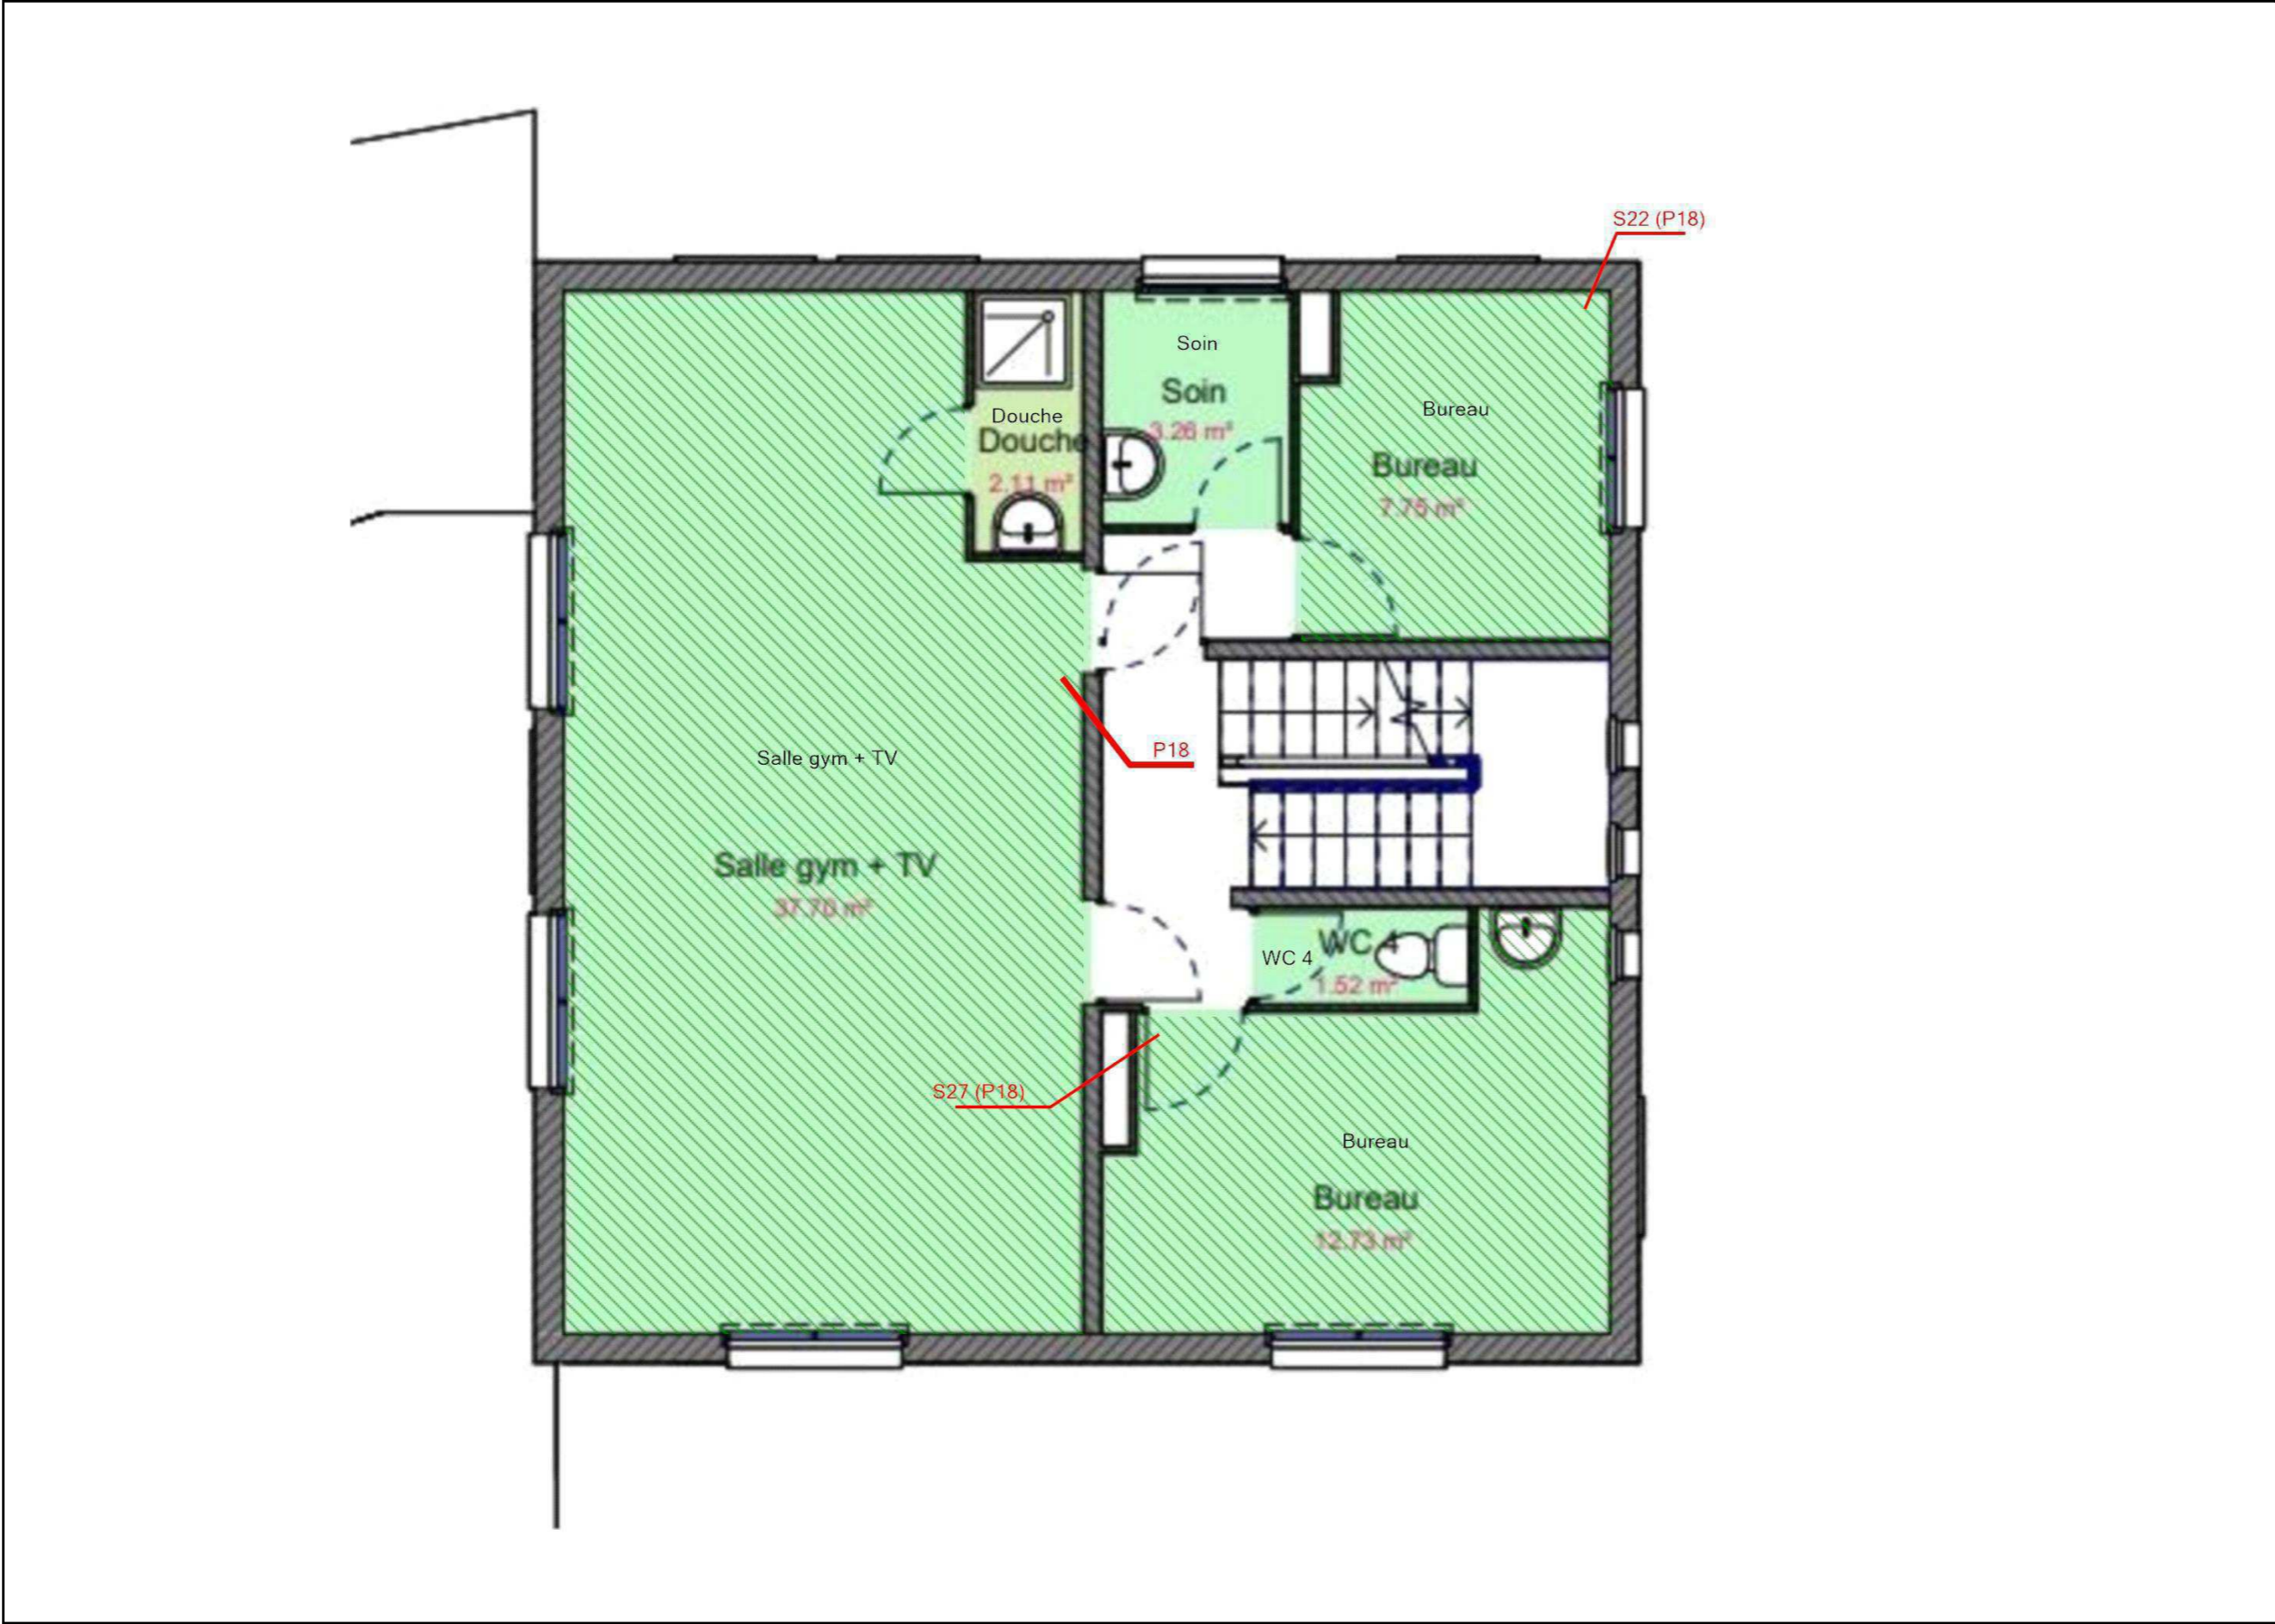
Légende	
	P18 : Ragréage

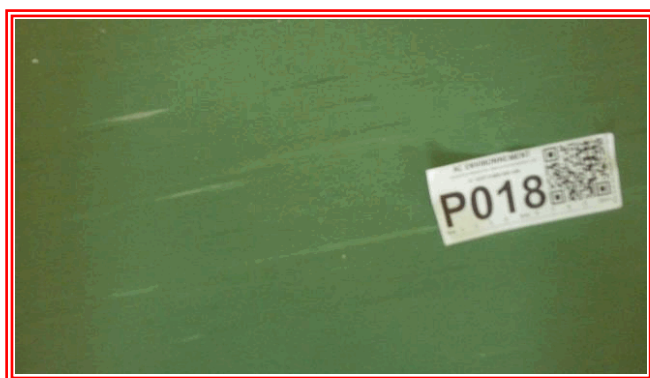
002EW846611 n°18 - 1 (P18) - R+1 - Salle gym + TV

Localisation	Catégorie	Composant	Partie de composant	Sur avis / réf pré.
Salle gym + TV	Revêtement de sol	Revêtement de sol	Ragréage	P18
Bureau	Revêtement de sol	Revêtement de sol	Ragréage	P18
Chaufferie	Conduits, canalisations et équipements	Conduit air	Conduit en fibres-ciment	P36
Façade NORD	Conduits, canalisations et équipements	Conduit air	Conduit en fibres-ciment	P36
