**Rapport de repérage des matériaux et produits contenant de l'amiante avant réalisation de travaux dans un immeuble bâti**

**Nom du site :** USID TOULOUSE - Antenne TOULOUSE

BATIMENT 12 CASERNE BALLON  
4 AVENUE VICTOR HUGO  
31130 BALMA

**Référence du rapport :** 21334531/S2.3.4.R

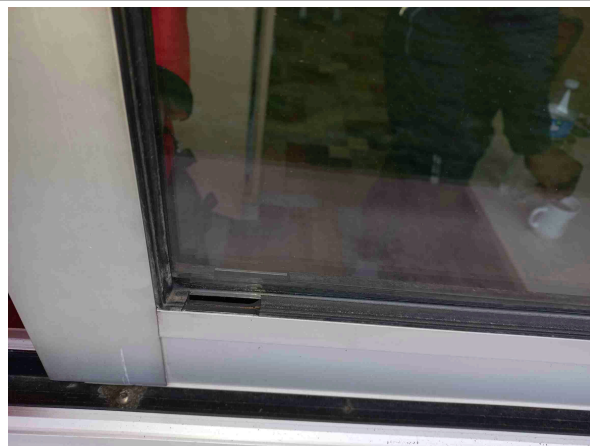
Prélèvement - P001 : R+1 / PIECE 108 - Joint- (Absence d'amiante)

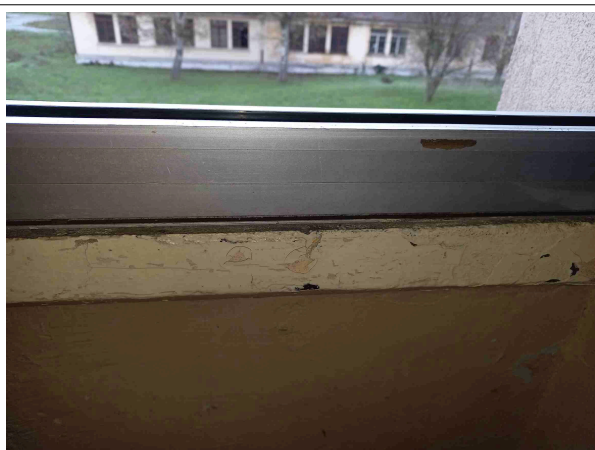
Prélèvement - P002 : R+1 / PIECE 108 - Joint- (Absence d'amiante)

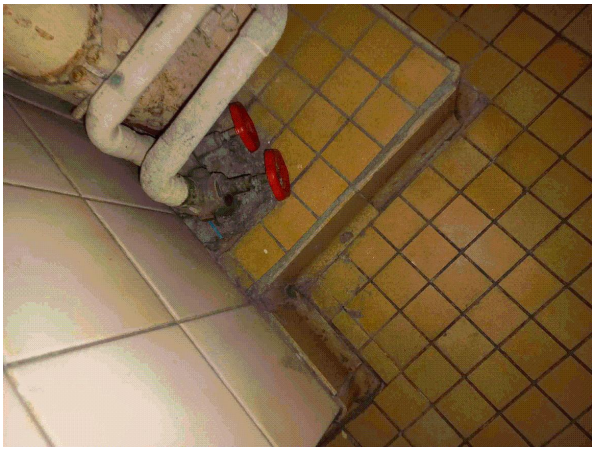
Prélèvement - P006 : R+1 / SALLE 'DEAU PIECE 108 - Colle de carrelage- (Absence d'amiante)

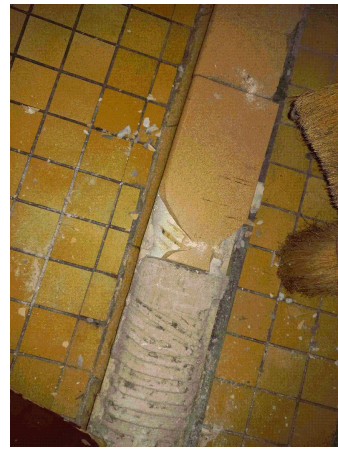
Prélèvement - P007 : R+1 / SALLE 'DEAU PIECE 108 - Colle de carrelage- (Absence d'amiante)

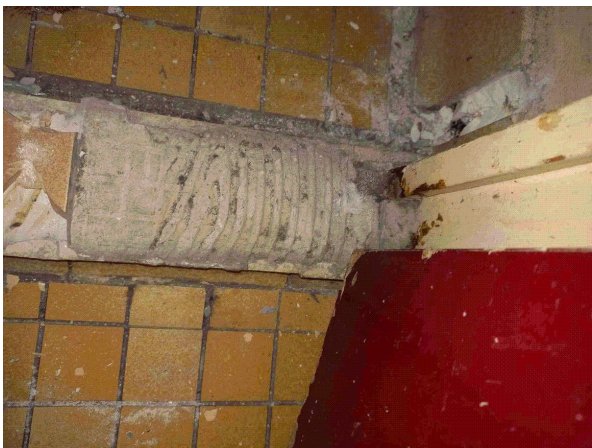
Prélèvement - P008 : R+1 / SALLE 'DEAU PIECE 108 - Colle de carrelage- (Absence d'amiante)

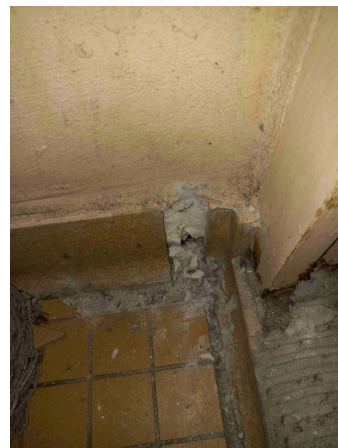
Prélèvement - P009 : R+1 / SALLE 'DEAU PIECE 108 - Colle de carrelage- (Absence d'amiante)

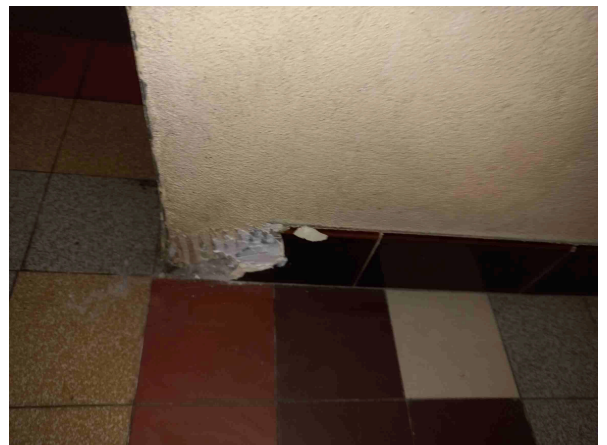
Prélèvement - P011 : R+1 / SALLE 'DEAU PIECE 108 - Colle de plinthe- (Absence d'amiante)

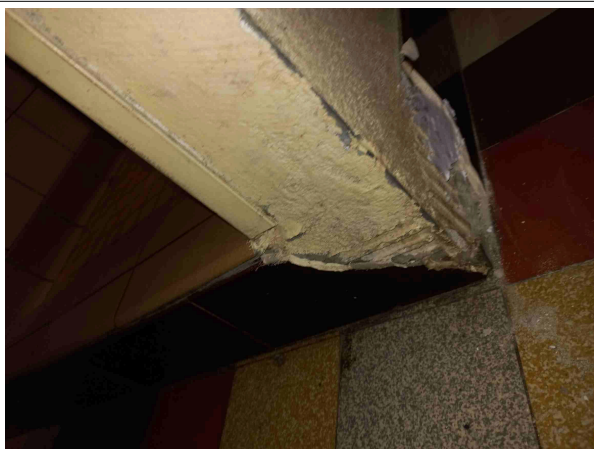
Prélèvement - P012 : R+1 / PIECE 108 - Colle de plinthe- (Absence d'amiante)

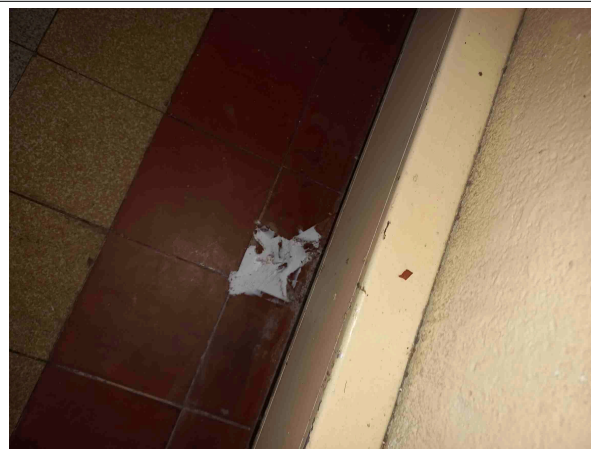
Prélèvement - P013 : R+1 / PIECE 108 - Colle de plinthe-  
(Absence d'amiante)

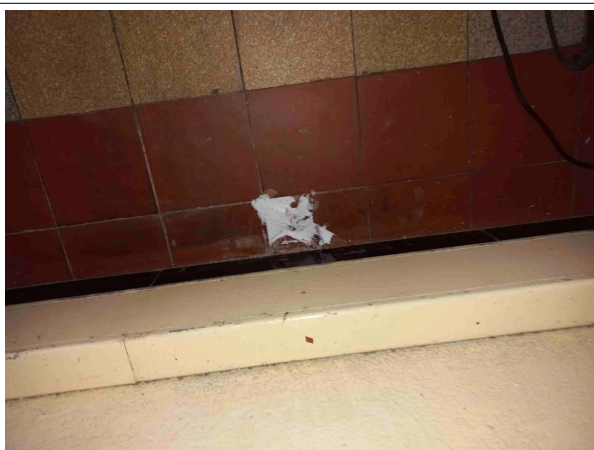
Prélèvement - P014 : R+1 / PIECE 108 - Colle de carrelage-  
(Absence d'amiante)

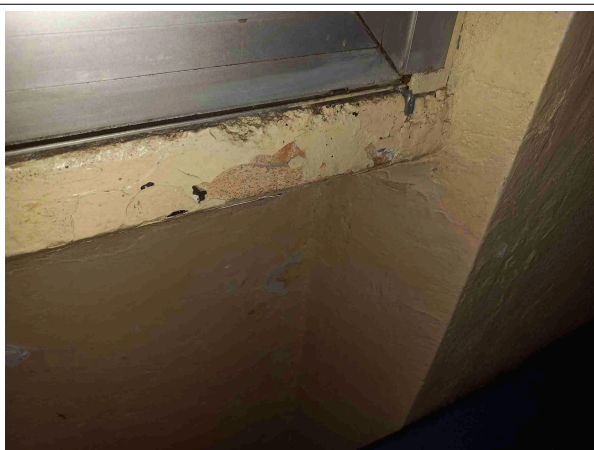
Prélèvement - P016 : R+1 / PIECE 108 - Enduit- (Absence  
d'amiante)

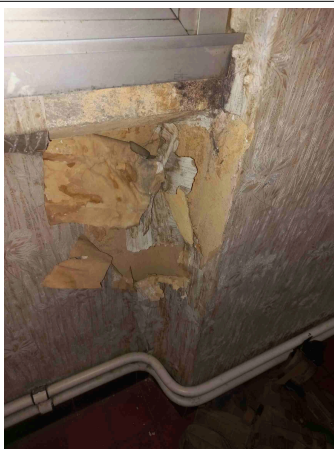
Prélèvement - P018 : R+1 / PIECE 108 - Enduit- (Absence  
d'amiante)

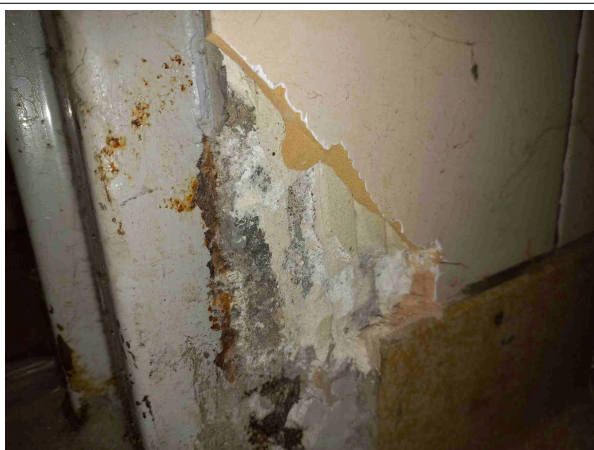
Prélèvement - P082 : RDC / SALLE D'EAU PIECE 030 - Joint d'étanchéité- (Absence d'amiante)
