# Pré-rapport de repérage amiante avant réalisation de travaux dans un immeuble bâti

**Rapport N° :** 26964614/S1/1/AM-RTV\_V1**Rédigé le :** 06/08/2025**Référence au programme de travaux :**  
Programme V.0 réalisé le 17/02/2025 par cabinet  
ETYO- Colyne CORNU

**OFB COMPIEGNE**2 bd Gambetta  
60200 COMPIEGNE**OFB Compiegne**

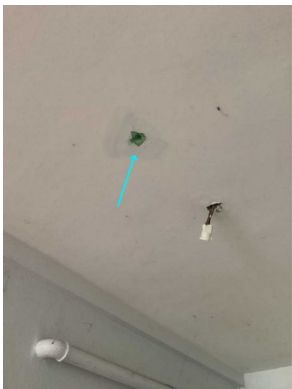
P9	ZPSO 5
RDC -> Hall d'entrée

Plafonds -> Enduits lissés, projetés ou talochés

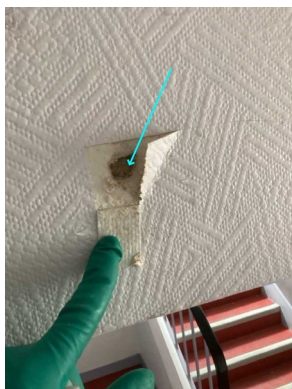
P15	ZPSO 8
RDC -> Hall d'entrée

Poutres -> Enduits lissés, projetés ou talochés

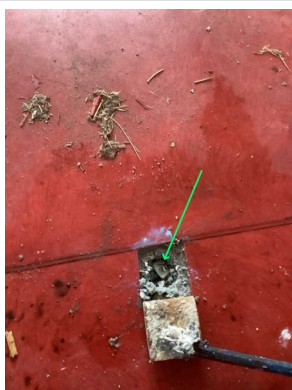
P23	ZPSO 18
RDC -> Hall d'entrée

Revêtements de sol -> Colles de carrelage

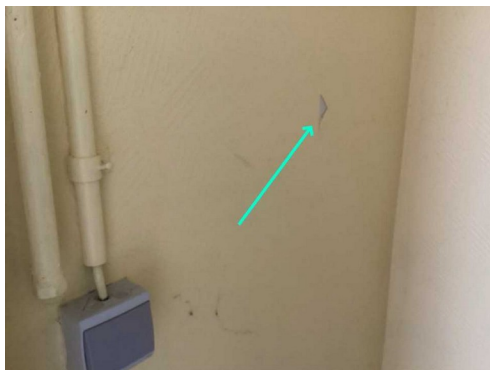
P5	ZPSO 4
RDC -> Rangement

Revêtements de murs, poteaux, cloisons, gaines, coffres -> Vinyles

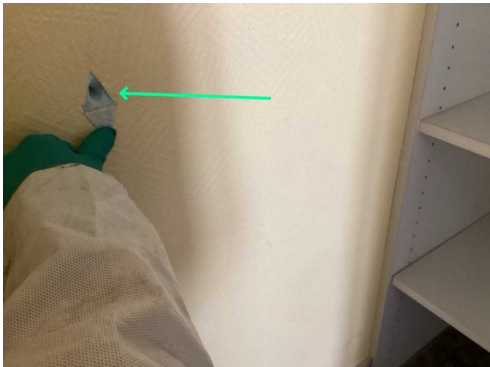
P6	ZPSO 9
RDC -> Rangement

Murs et cloisons maçonnées "en dur" -> Enduits lissés, projetés ou talochés

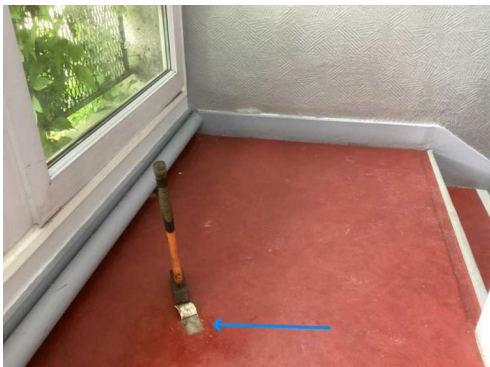
P45	ZPSO 16
RDC -> Escalier

Revêtements de sol -> Sous-couches des revêtements souples   Ragréages

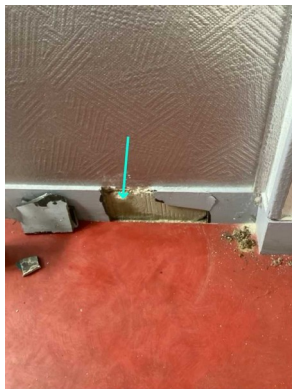
P11	ZPSO 6
RDC -> Escalier

Revêtements de murs, poteaux, cloisons, gaines, coffres -> Colles de plinthe

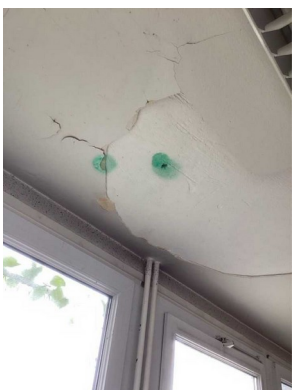
P8	ZPSO 5
RDC -> Local RDC - 01

Plafonds -> Enduits lissés, projetés ou talochés

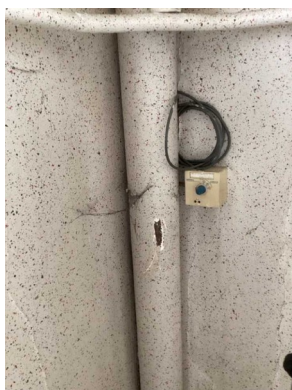
P21	ZPSO 17
RDC -> Local RDC - 01

Revêtements de murs, poteaux, cloisons, gaines, coffres -> Peintures décoratives

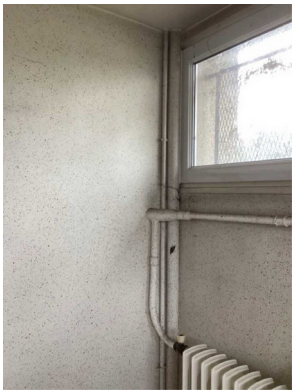
P22	ZPSO 17
RDC -> Local RDC - 01

Revêtements de murs, poteaux, cloisons, gaines, coffres -> Peintures décoratives

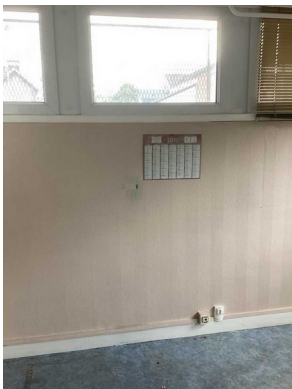
P18	ZPSO 4
RDC -> Local RDC - 02

Revêtements de murs, poteaux, cloisons, gaines, coffres -> Vinyles

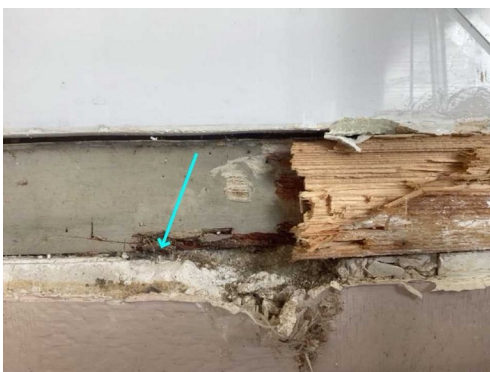
P17	ZPSO 14
RDC -> Local RDC - 02

Menuiseries extérieures -> Joints d'étanchéité

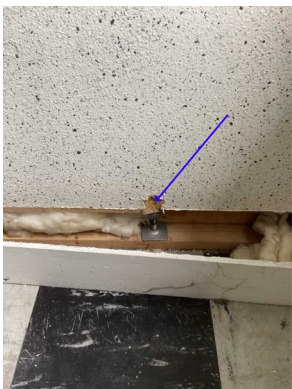
P39	ZPSO 25
RDC -> Local RDC - 05

Cloisons (légères et préfabriquées) -> Panneaux de cloisons (Liste B)   Enduits lissés, projetés ou talochés

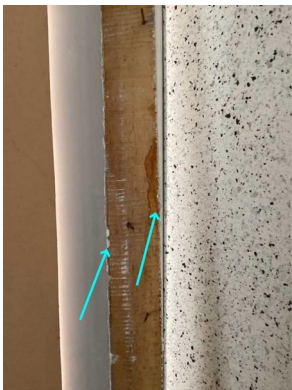
P25	ZPSO 15
RDC -> Local RDC - 05

Menuiseries extérieures -> Joints d'étanchéité

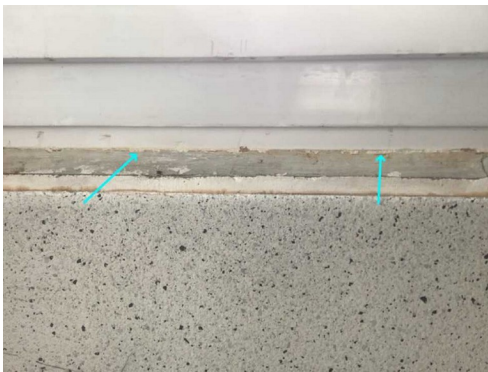
P25	ZPSO 15
RDC -> Local RDC - 05

Menuiseries extérieures -> Joints d'étanchéité

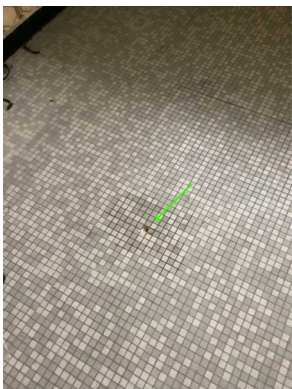
P24	ZPSO 10
RDC -> Local RDC - 06

Revêtements de sol -> Colles de carrelage

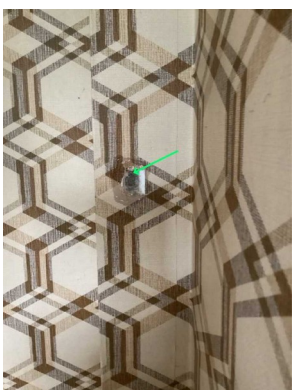
P14	ZPSO 7
RDC -> Local RDC - 06

Poteaux -> Enduits lissés, projetés ou talochés

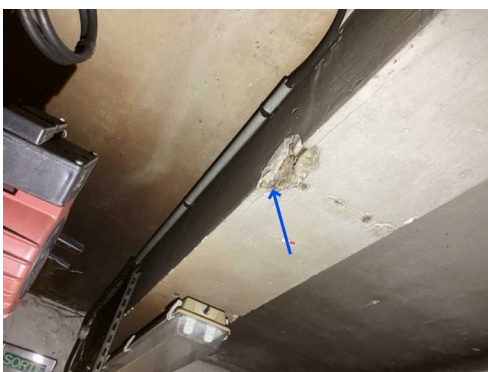
P32	ZPSO 8
RDC -> Chaufferie OFB

Poutres -> Enduits lissés, projetés ou talochés

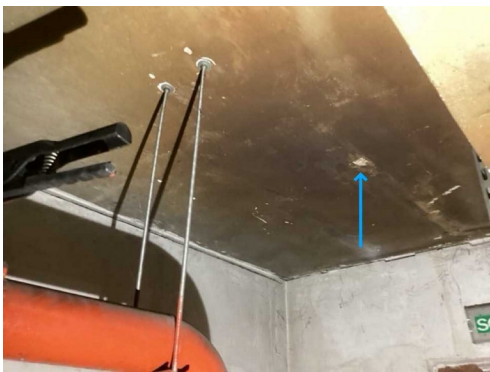
P33	ZPSO 5
RDC -> Chaufferie OFB

Plafonds -> Enduits lissés, projetés ou talochés

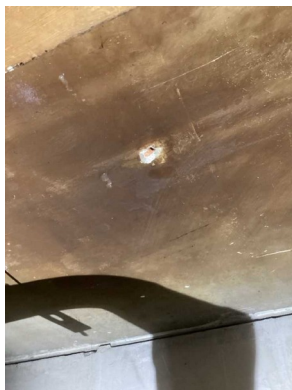
P33	ZPSO 5
RDC -> Chaufferie OFB

Plafonds -> Enduits lissés, projetés ou talochés

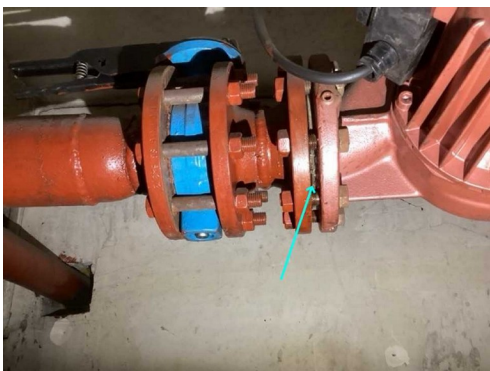
P30	ZPSO 20
RDC -> Chaufferie OFB

Conduits -> Joints entre éléments, joints de brides

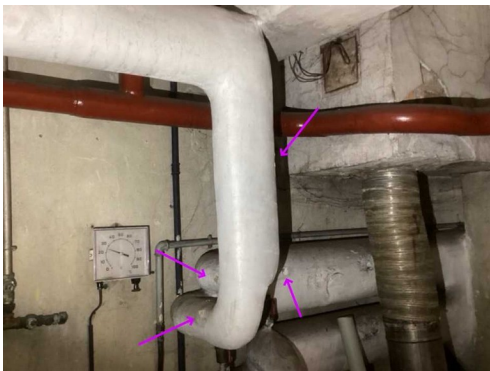
P28	ZPSO 19
RDC -> Chaufferie OFB

Conduits -> Enveloppes de calorifuges (Liste B)   Calorifugeages

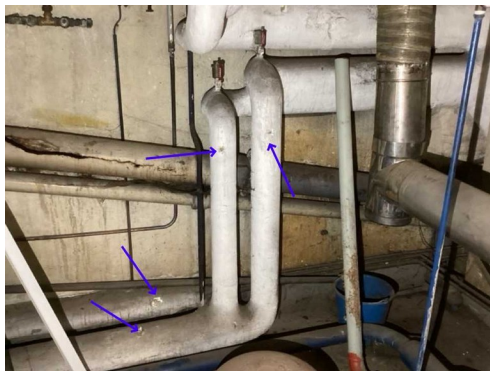
P29	ZPSO 19
RDC -> Chaufferie OFB

Conduits -> Enveloppes de calorifuges (Liste B)   Calorifugeages

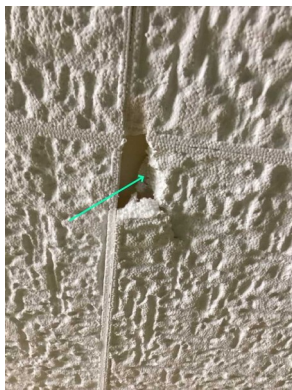
P72	ZPSO 27
RDC -> Détente

Plafonds -> Plots de colle

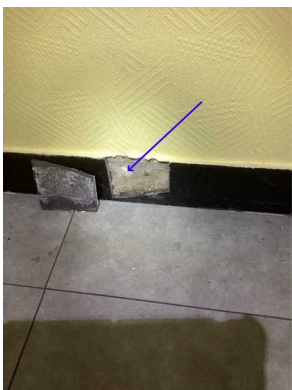
P12	ZPSO 6
RDC -> Détente

Revêtements de murs, poteaux, cloisons, gaines, coffres -> Colles de plinthe

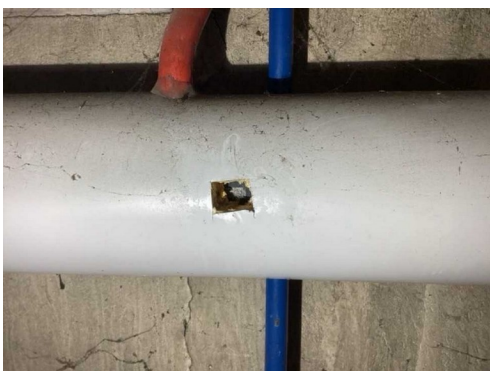
P34	ZPSO 22
RDC -> Chauffage VNF

Conduits -> Enveloppes de calorifuges (Liste B)   Calorifugeages

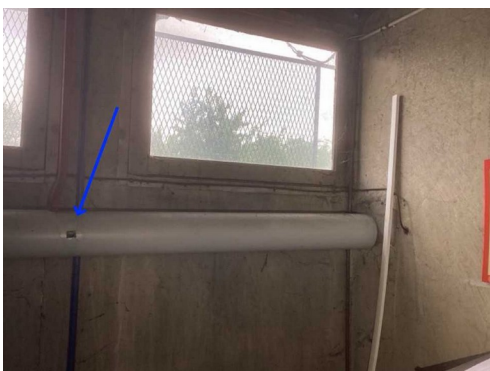
P34	ZPSO 22
RDC -> Chauffage VNF

Conduits -> Enveloppes de calorifuges (Liste B)   Calorifugeages

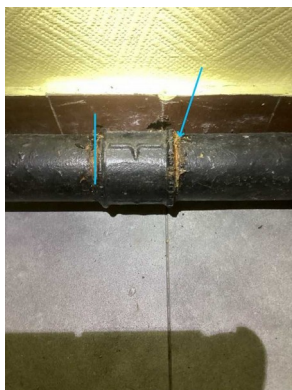
P40	ZPSO 12
RDC -> Cuisine

Conduits -> Mastics

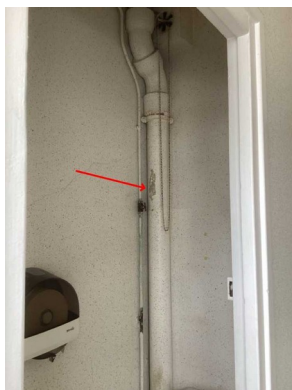
P48	ZPSO 13
R+1 -> Sanitaires /WC1/ WC2

Conduits -> Conduits (Liste B)

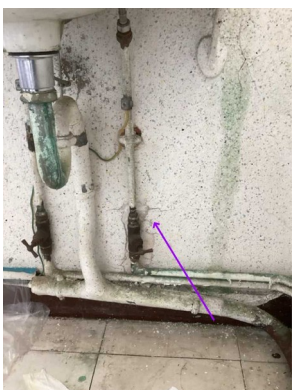
P90	ZPSO 9
R+1 -> Sanitaires /WC1/ WC2

Murs et cloisons maçonnées "en dur" -> Enduits lissés, projetés ou talochés

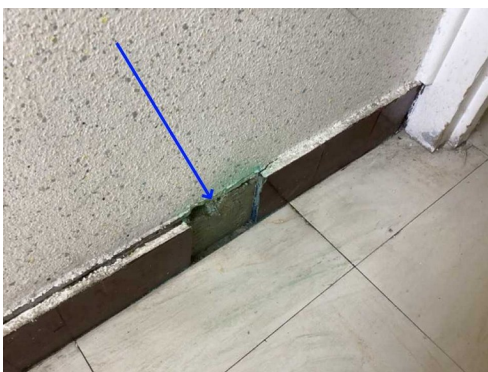
P91	ZPSO 6
R+1 -> Sanitaires /WC1/ WC2

Revêtements de murs, poteaux, cloisons, gaines, coffres -> Colles de plinthe

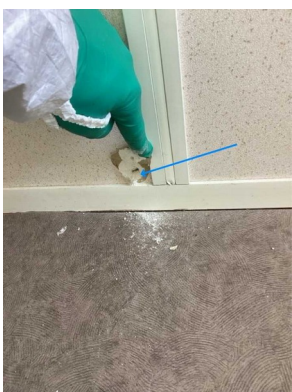
P75	ZPSO 38
R+1 -> Local R+1 - 01

Cloisons (légères et préfabriquées) -> Panneaux de cloisons (Liste B)

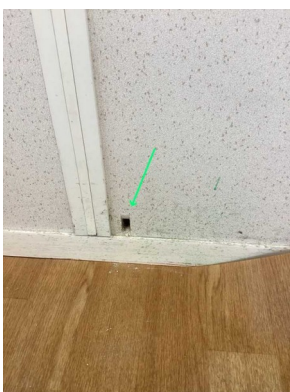
P75	ZPSO 38
R+1 -> Local R+1 - 01

Cloisons (légères et préfabriquées) -> Panneaux de cloisons (Liste B)

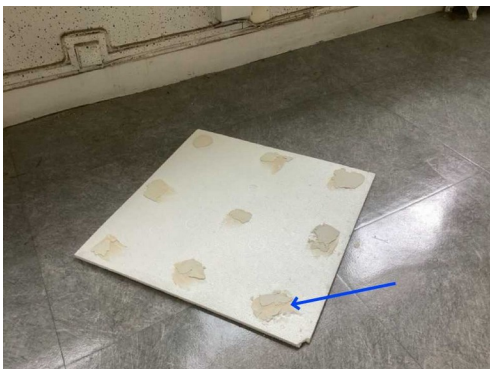
P47	ZPSO 27
R+1 -> Local R+1 - 06

Plafonds -> Plots de colle

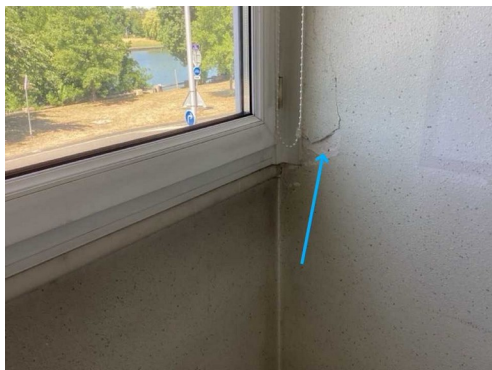
P78	ZPSO 9
R+1 -> Local R+1 - 09

Murs et cloisons maçonnées "en dur" -> Enduits lissés, projetés ou talochés

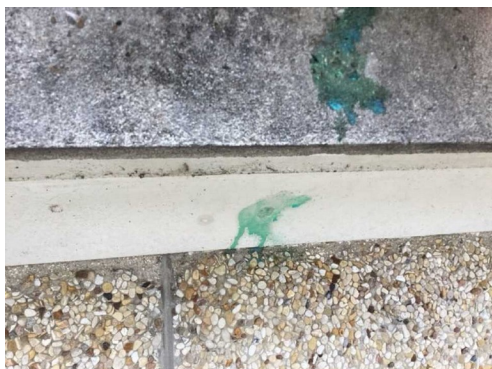
P36	ZPSO 23
Extérieurs -> Toiture

Façades lourdes y compris poteaux -> Enduits extérieurs projetés, lissés ou talochés, crépis extérieurs

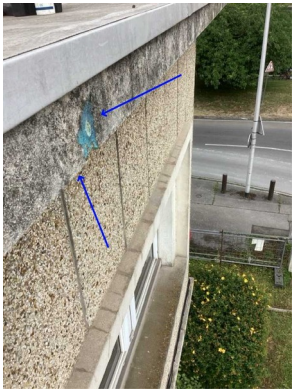
P37	ZPSO 23
Extérieurs -> Toiture

Façades lourdes y compris poteaux -> Enduits extérieurs projetés, lissés ou talochés, crépis extérieurs

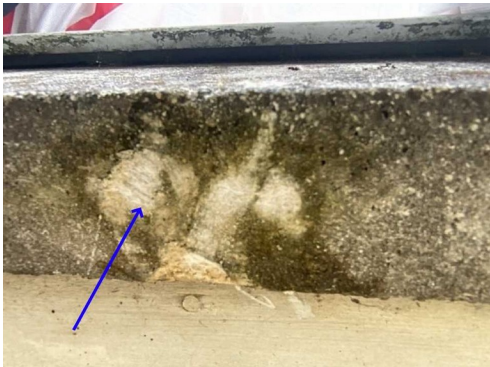
P37	ZPSO 23
Extérieurs -> Toiture

Façades lourdes y compris poteaux -> Enduits extérieurs projetés, lissés ou talochés, crépis extérieurs

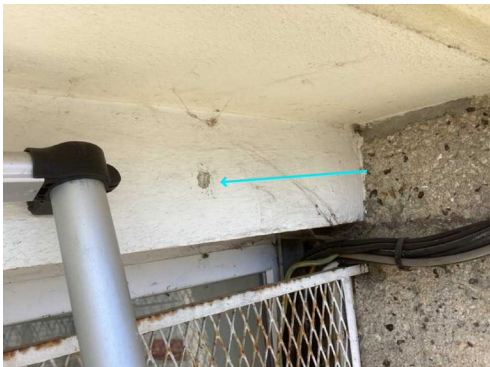
P59	ZPSO 29
Extérieurs -> façade entrée

Façades lourdes y compris poteaux -> Enduits pelliculaires de lissage/débullage

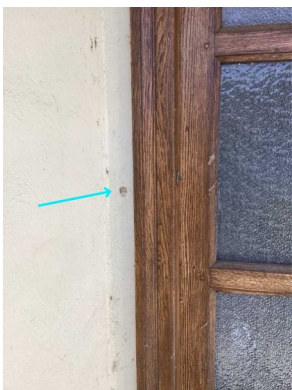
P60	ZPSO 32
Extérieurs -> façade entrée

Façades lourdes y compris poteaux -> Enduits extérieurs projetés, lissés ou talochés, crépis extérieurs

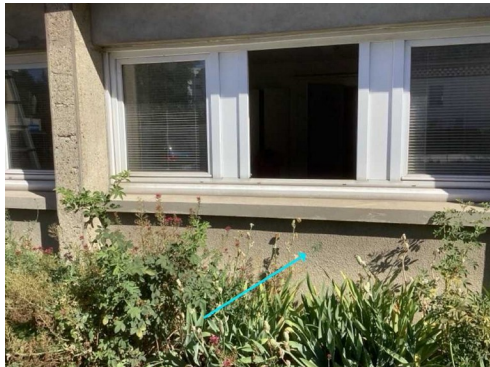
P49	ZPSO 28
Extérieurs -> pignon côté parking

Façades lourdes y compris poteaux -> Enduits extérieurs projetés, lissés ou talochés, crépis extérieurs

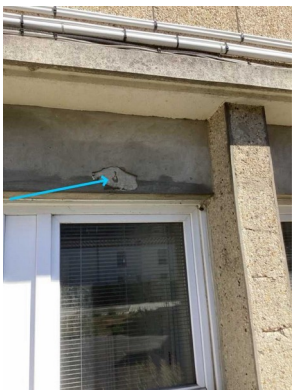
P50	ZPSO 29
Extérieurs -> pignon côté parking

Façades lourdes y compris poteaux -> Enduits pelliculaires de lissage/débullage

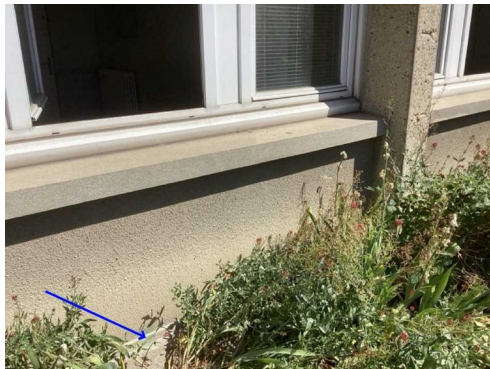
P61	ZPSO 34
Extérieurs -> pignon côté parking

Façades lourdes y compris poteaux -> Enduits extérieurs projetés, lissés ou talochés, crépis extérieurs

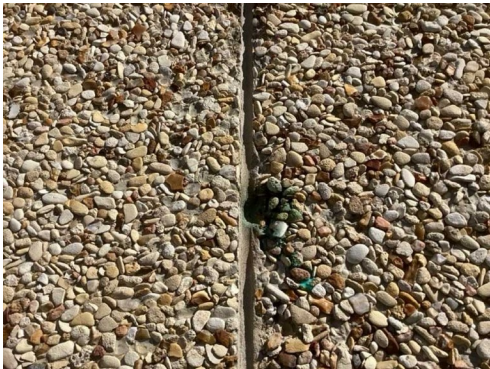
P51	ZPSO 30
Extérieurs -> pignon côté parking

Façades légères, murs rideaux, bardages, panneaux sandwichs -> Joints d'assemblage

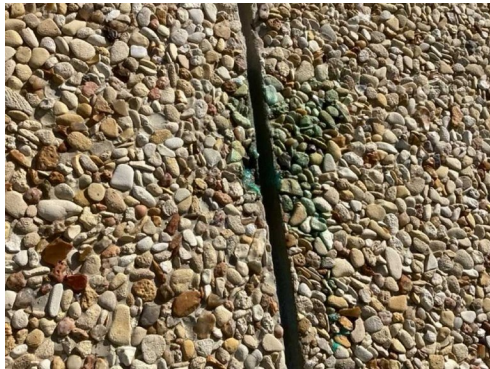
P51	ZPSO 30
Extérieurs -> pignon côté parking

Façades légères, murs rideaux, bardages, panneaux sandwichs -> Joints d'assemblage

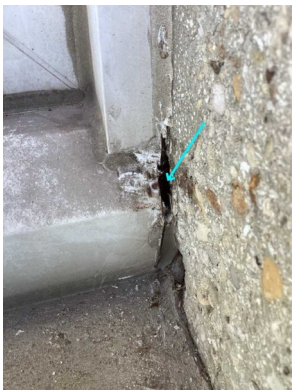
P55	ZPSO 14
Extérieurs -> pignon côté parking

Menuiseries extérieures -> Joints d'étanchéité

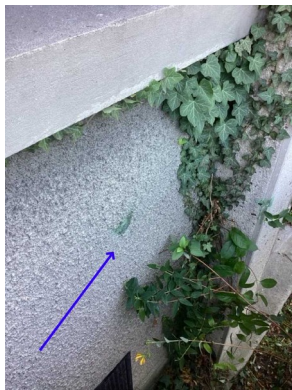
P63	ZPSO 28
Extérieurs -> pignon côté Oise

Façades lourdes y compris poteaux -> Enduits extérieurs projetés, lissés ou talochés, crépis extérieurs

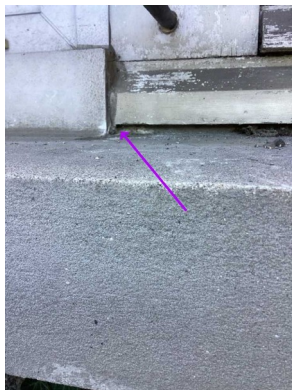
P68	ZPSO 14
Extérieurs -> pignon côté Oise

Menuiseries extérieures -> Joints d'étanchéité

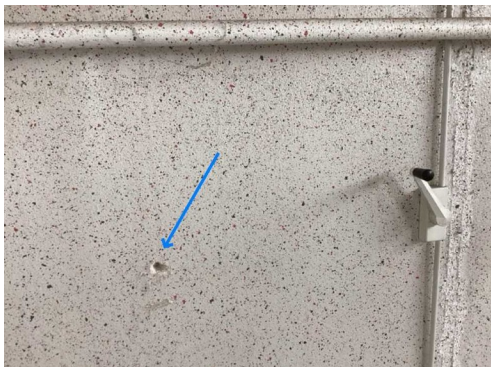
S4	ZPSO 3
RDC -> Local RDC - 01

Murs et cloisons maçonnées "en dur" -> Enduits lissés, projetés ou talochés

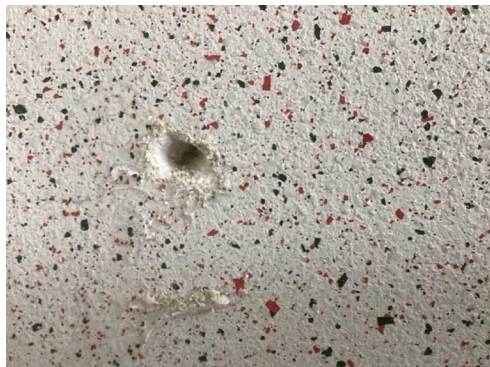
S4	ZPSO 3
RDC -> Local RDC - 01

Murs et cloisons maçonnées "en dur" -> Enduits lissés, projetés ou talochés

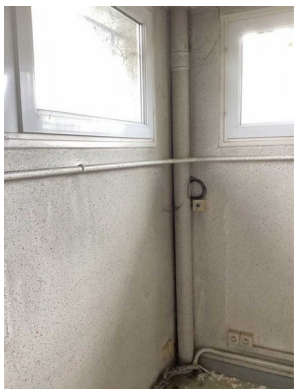
S2	ZPSO 11
RDC -> Local RDC - 01

Conduits -> Conduits (Liste B)

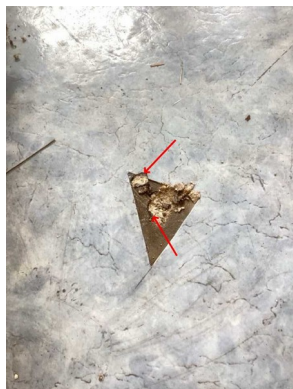
S3	ZPSO 1
RDC -> Local RDC - 02

Revêtements de sol -> Dalles de sol (Liste B)   Colles bitumineuses

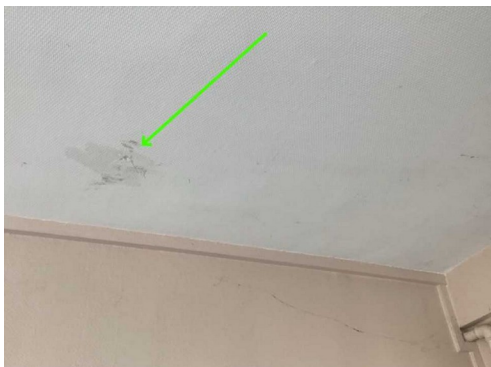
S5	ZPSO 5
RDC -> Local RDC - 02

Plafonds -> Enduits lissés, projetés ou talochés

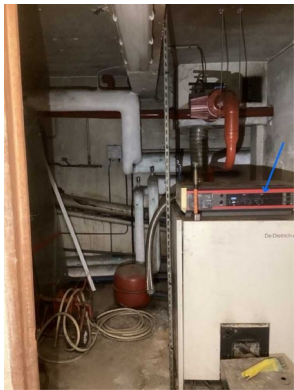
S7	ZPSO 21
RDC -> Chaufferie OFB

Chaudières (mixtes, collectives) -> Plaques isolantes internes

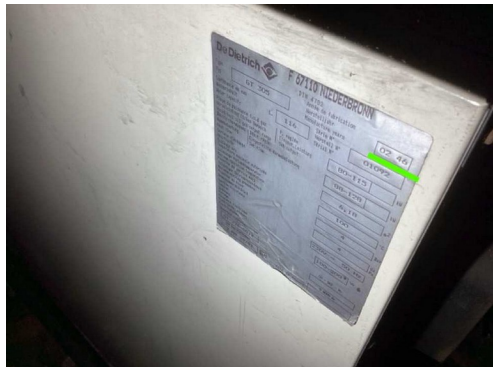
S7	ZPSO 21
RDC -> Chaufferie OFB

Chaudières (mixtes, collectives) -> Plaques isolantes internes

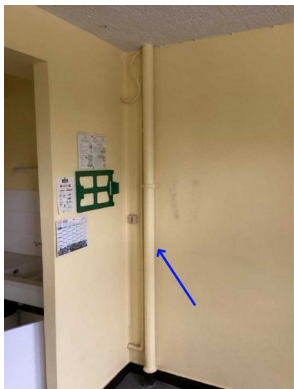
S1	ZPSO 11
RDC -> Détente

Conduits -> Conduits (Liste B)

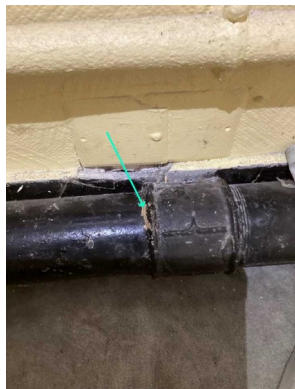
S8	ZPSO 12
RDC -> Détente

Conduits -> Mastics

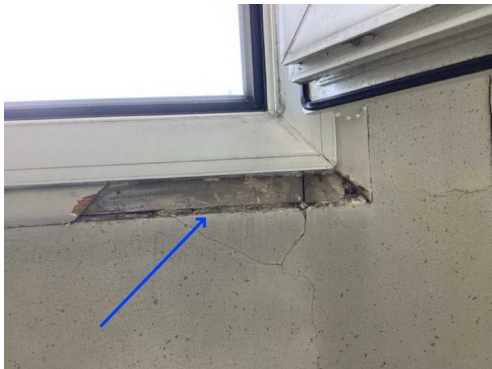
S13	ZPSO 14
R+1 -> Local R+1 - 09

Menuiseries extérieures -> Joints d'étanchéité

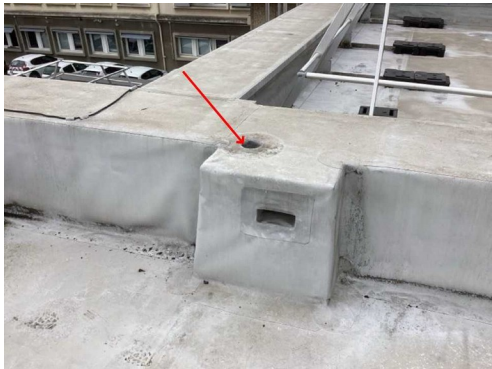
S16	ZPSO 13
Extérieurs -> Toiture

Conduits -> Conduits (Liste B)

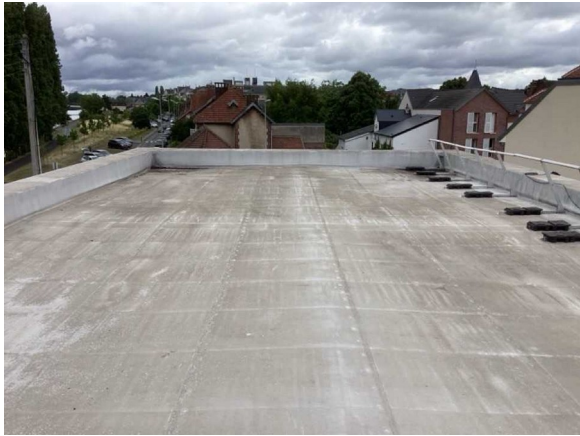
Extérieurs -> Toiture		IA 1
1- Couvertures, toitures, terrasses et étanchéités		
Investigations destructives sur couverture requérant un outillage et/ou une compétence spécifique

Investigation approfondie à réaliser avant les travaux :	
	<p>présence d'étanchéité en RPE impossible à reboucher avec une bande bitumineuse à froid et une éventuelle présence de plusieurs couches d'étanchéité. Faire intervenir un étancheur qualifié pour rebouchage des investigations destructives</p>
