# DIAGNOSTIC STRUCTUREL

6 QUAI DU CLOS DES ROSES / 2 BD GAMBETTA A COMPIEGNE

Objet : Réhabilitation d'une partie de l'immeuble

Date : 08/09/2025

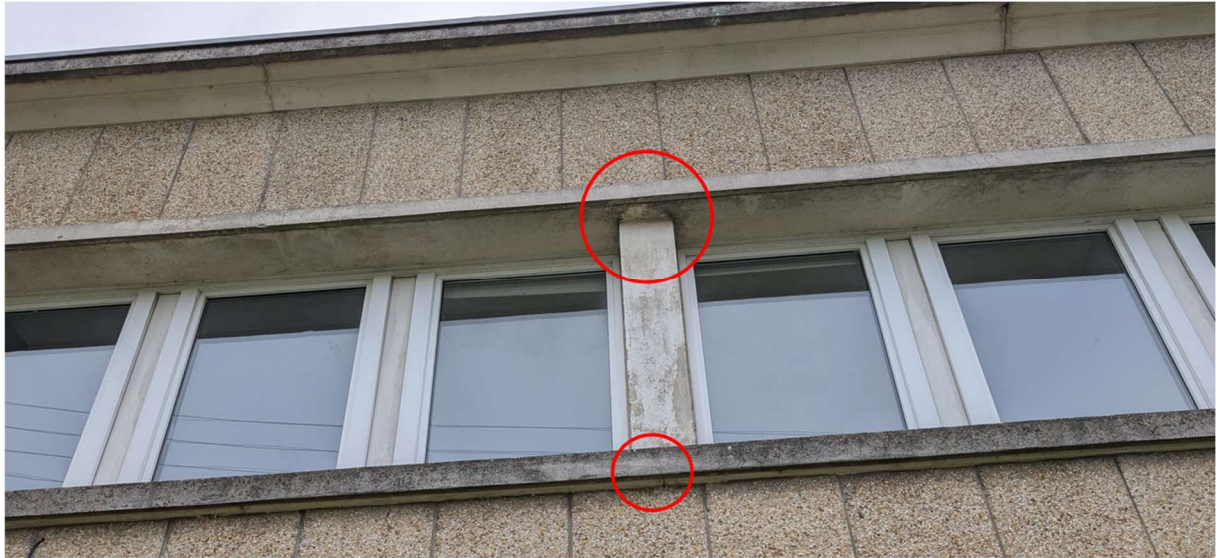
La maçonnerie présente des fissurations importantes, tant au niveau des allèges de façade qu'au niveau des cloisons de séparation intérieures.

Ces désordres s'expliquent par la nature même de la maçonnerie : il s'agit de remplissages non porteurs, intégrés dans une ossature poteaux-poutres. Ils ne sont pas dimensionnés pour reprendre les efforts horizontaux (vent, sollicitations différentielles de la structure).

Photo 1 : Fissure à l'appui de fenêtre

- Déposer et reconstruire les parties de maçonnerie les plus dégradées.
- Dépose / reprise des zones lézardées ; reconstruction en brique creuse/agglo identique.
- Joints de désolidarisation :
  - En tête sous poutres/dalles : bande mousse PE 10–15 mm + mastic élastomère (NF EN 15651).
  - Aux interfaces poteau–maçonnerie : joint vertical 10 mm + couvre-joint souple.
- Traitement des fissures :
  - Fissures fines : pontage souple ou injection résine souple.
  - Fissures ouvertes : agrafes Inox Ø6–8 tous 25–40 cm + rebouchage.
- Sous escalier : reconstitution locale + joint périphérique élastique escaliers/maçonnerie (désolidarisation).

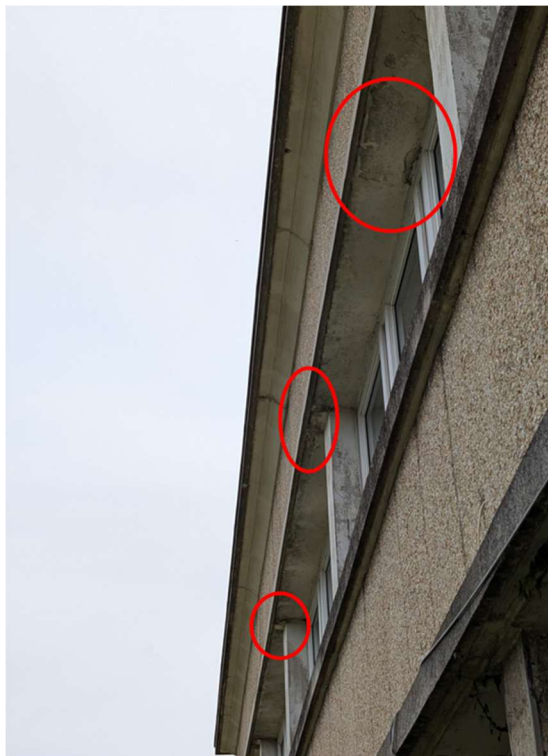
Photo 2 : Efflorescence et décollement du revêtement

- Mettre en place un relevé photographique régulier des fissures afin d'en suivre l'évolution (pose de jauges de fissuration si nécessaire).
- Réaliser un contrôle périodique des parements et joints pour éviter toute infiltration.
- Programmer un entretien des bétons (passivation préventive, protection des zones sensibles).

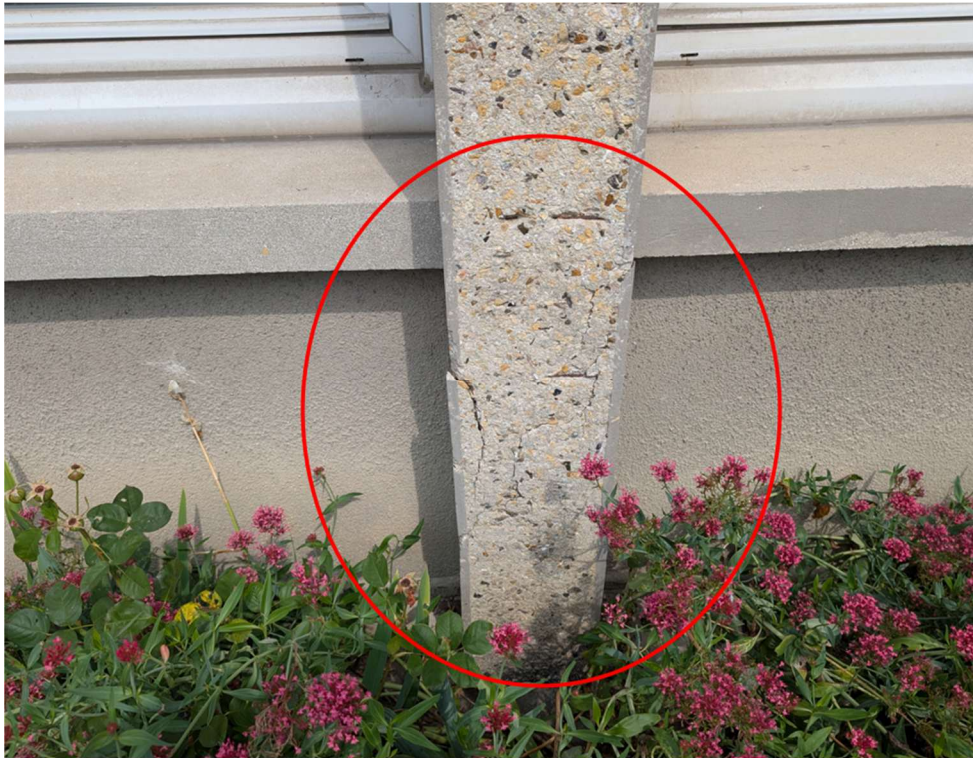
- **Poteaux** : Dans l'ensemble, les poteaux ne présentent pas de désordres significatifs. Toutefois, un poteau situé côté parking présente des fissurations avec apparition des armatures. Ce désordre est lié à un défaut de protection du béton, entraînant un phénomène de corrosion des aciers.  
→ Il conviendra de procéder à une **réparation localisée** : purge du béton dégradé, **passivation des armatures**, puis reconstitution par un **mortier de réparation adapté**.
- **Poutres** : Aucun désordre structurel n'a été observé. Quelques dégradations superficielles de revêtement ont été relevées, sans impact sur la stabilité.
- **Dalles** : Aucun désordre constaté sur les dalles des premier et deuxième étage. Leur état est jugé satisfaisant.

Photo 3 : Fissure du poteau coté parking, reprise à prévoir

- Réparation du poteau dégradé côté parking : purge du béton, passivation des armatures, reconstitution par mortier de réparation (classe R4 – EN 1504).
- Vérifier la stabilité horizontale du bâtiment : en l'absence de voiles de contreventement, prévoir la création de portiques rigides ou voiles en béton armé dans les zones disponibles (circulation verticale, pignons, façades non modifiées).

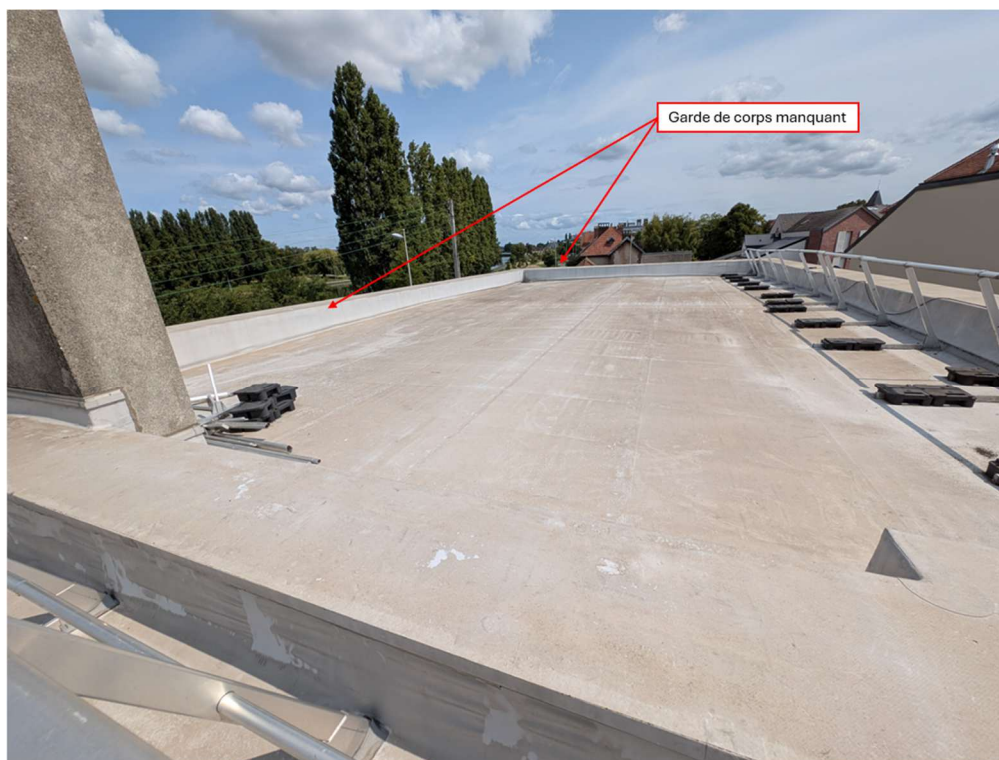
Photo 4 : Vue sur la toiture terrasse

La toiture-terrasse est aujourd'hui caractérisée par la présence d'une isolation thermique en panneaux de PIR (épaisseur non connue) et d'une membrane d'étanchéité de type EPDM.

Il est noté que la toiture ne dispose pas de garde-corps autoportant sur trois de ses rives, ce qui constitue une non-conformité vis-à-vis des règles de sécurité d'entretien.

**Garde-corps permanents** sur 3 rives dépourvues :

- Hauteur  $\geq 1,00$  m, conformité NF P 01-012/013 & charges d'ouvrage EN 1991-1-1 (catégorie adaptée).
- Fixations compatibles étanchéité (plots autoportants lestés ou ancrages avec chevauchement d'étanchéité par relevés/manschettes).

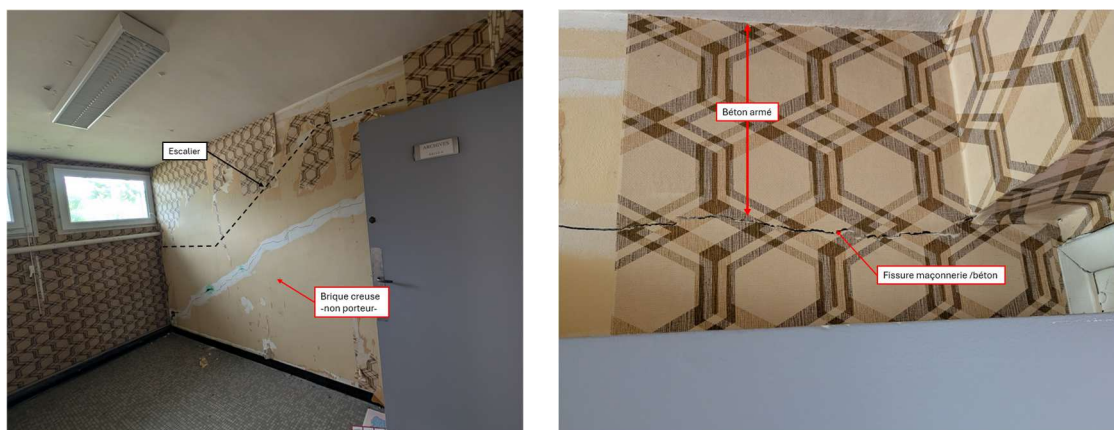
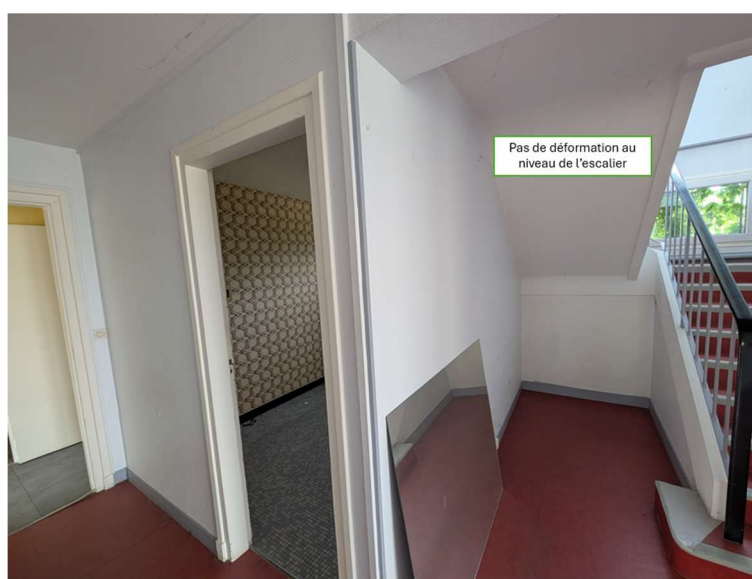
Photo 5 : Remplissage fissuré sous l'escalier

Nous constatons que le mur situé sous l'escalier présente une fissure diagonale importante. Il s'agit d'une fissure de désolidarisation entre la structure de l'escalier en béton et la maçonnerie en brique, conformément aux mécanismes déjà décrits précédemment.

Ce désordre est directement lié à la souplesse de l'ossature poteaux-poutres, qui engendre des déplacements horizontaux. La maçonnerie de remplissage, n'étant pas porteuse ni dimensionnée pour reprendre ces efforts, se fissure alors au droit des zones de contact rigide comme les escaliers.

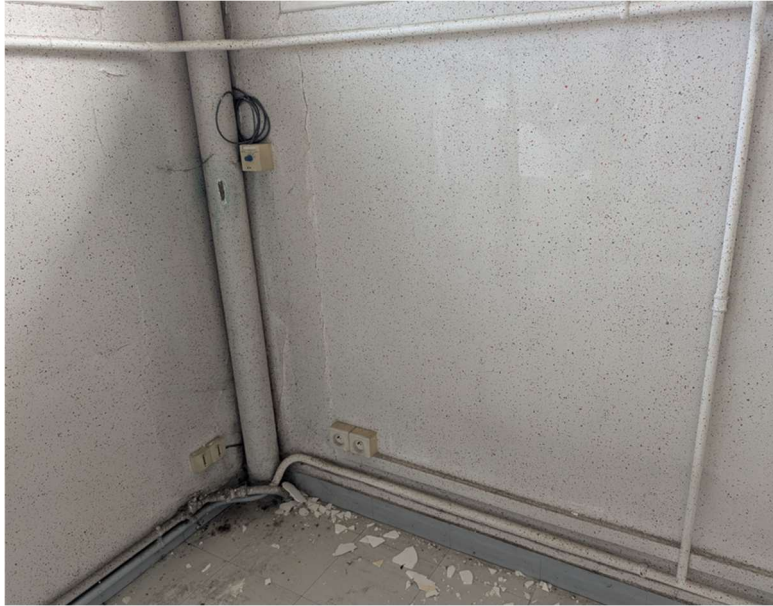
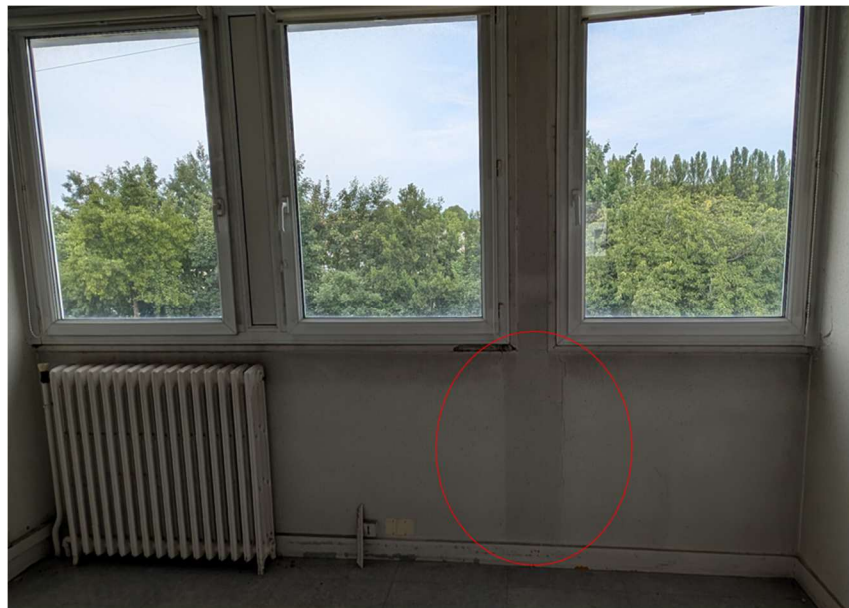
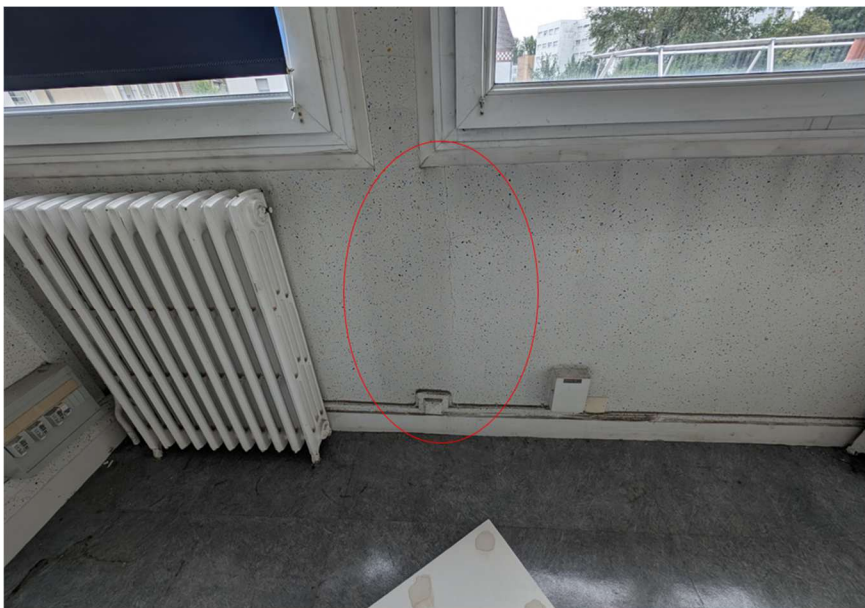
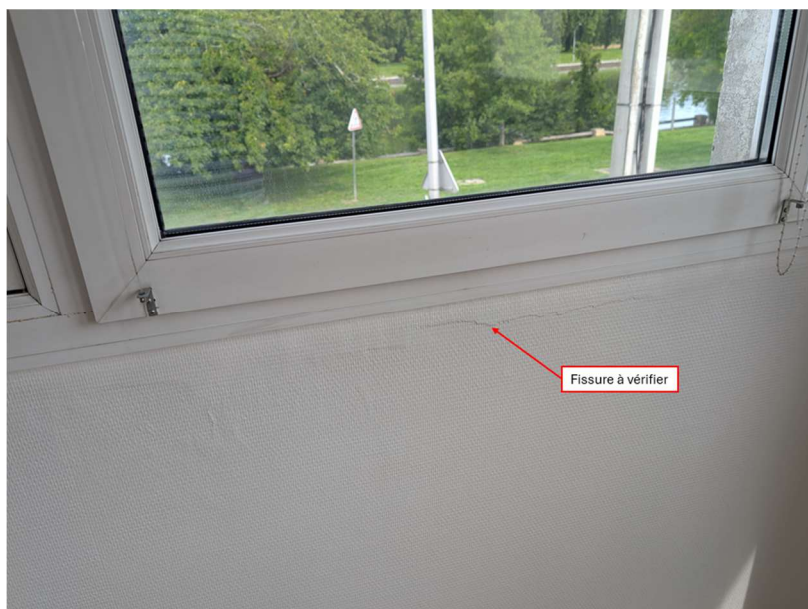
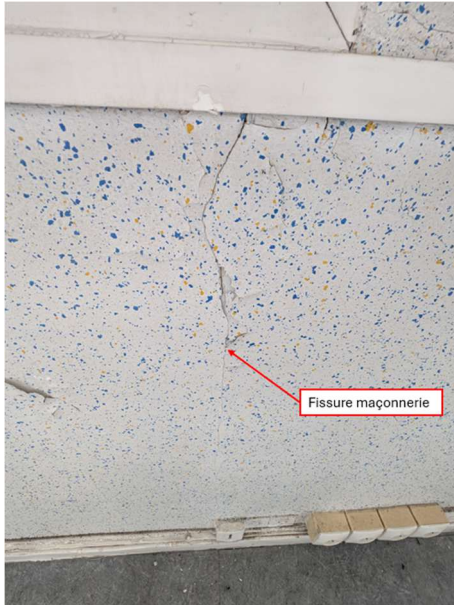
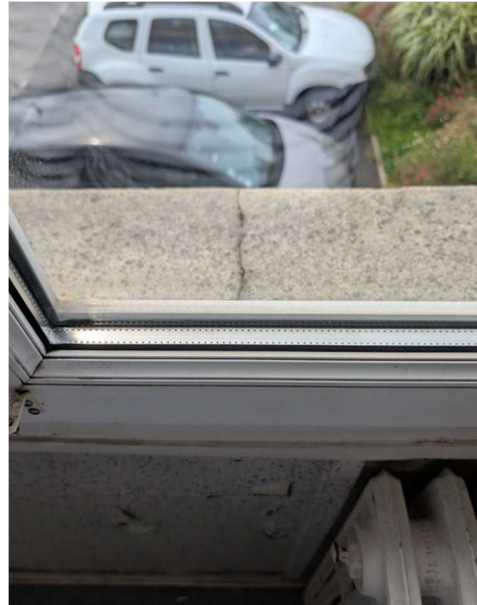
Photo 6 : Fissures entre béton et la maçonnerie
