# ETUDE pour restauration du mobilier salle basse Tour Sud NDDP

Rapport

VERSION DU 22/09/2025

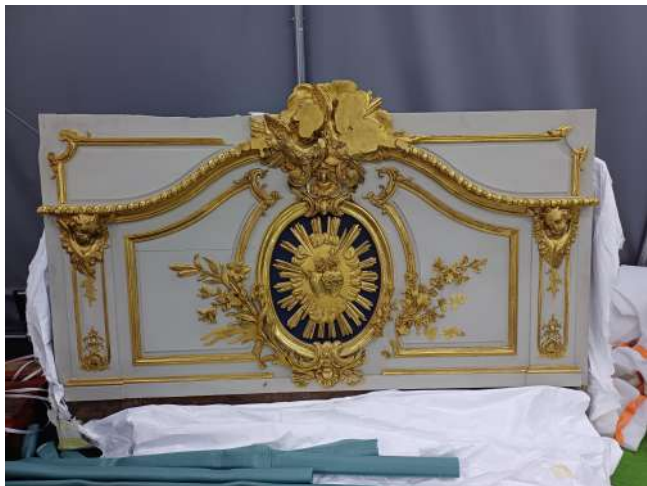
Le devant d'autel est en très bon état général. Nous pouvons apercevoir des manques de sculptures (têtes d'anges) qui ont été dorées.

Aucune restauration n'est à prévoir, juste un simple nettoyage.

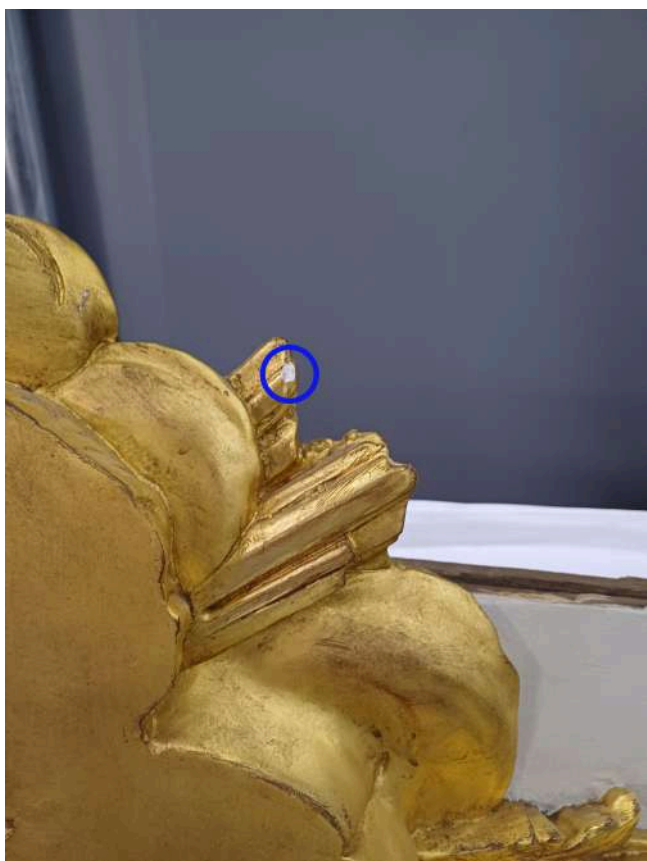
A droite des têtes d'ange, nous constatons un léger impact qui a enlevé une partie de la dorure.

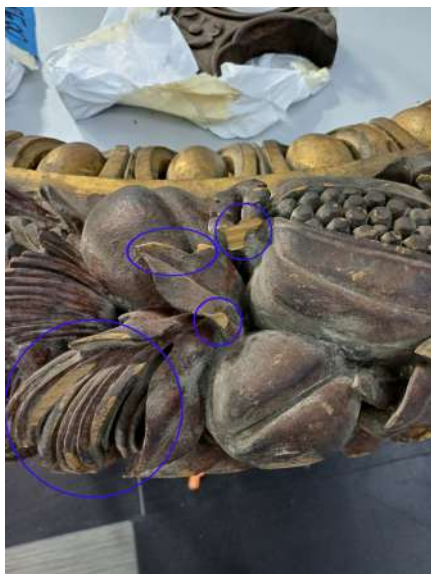
Détails des altérations des sculptures dûes aux différentes manipulations.

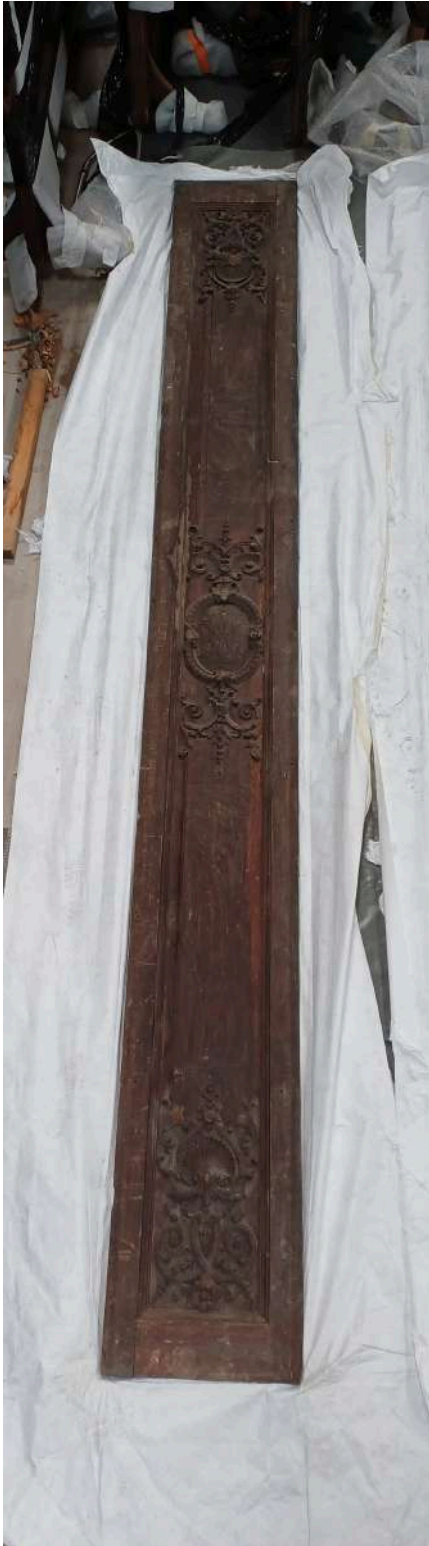
**Stalle N°401**

La stalle n°401 présente plusieurs altérations.

En effet, nous pouvons constater que certaines zones vermoulues sur la plate-bande et en contre-parement (sur la partie en aubier du chêne).

La plate bande du panneau est vermoulue au niveau de l'aubier.

Présence de plusieurs trous dans les montants.

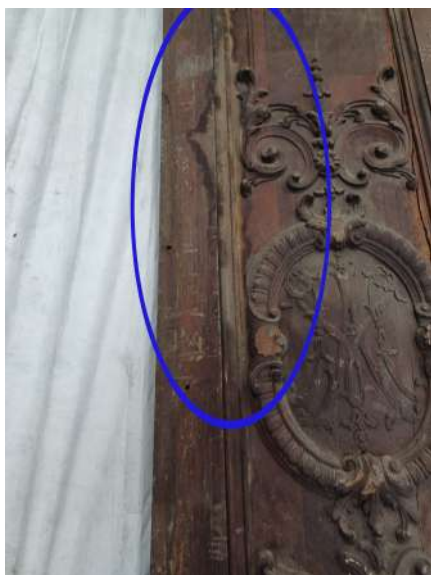
De grosses traces d'anciennes coulures d'eau ont altérées la finition de la Stalle et changées la pigmentation du bois.

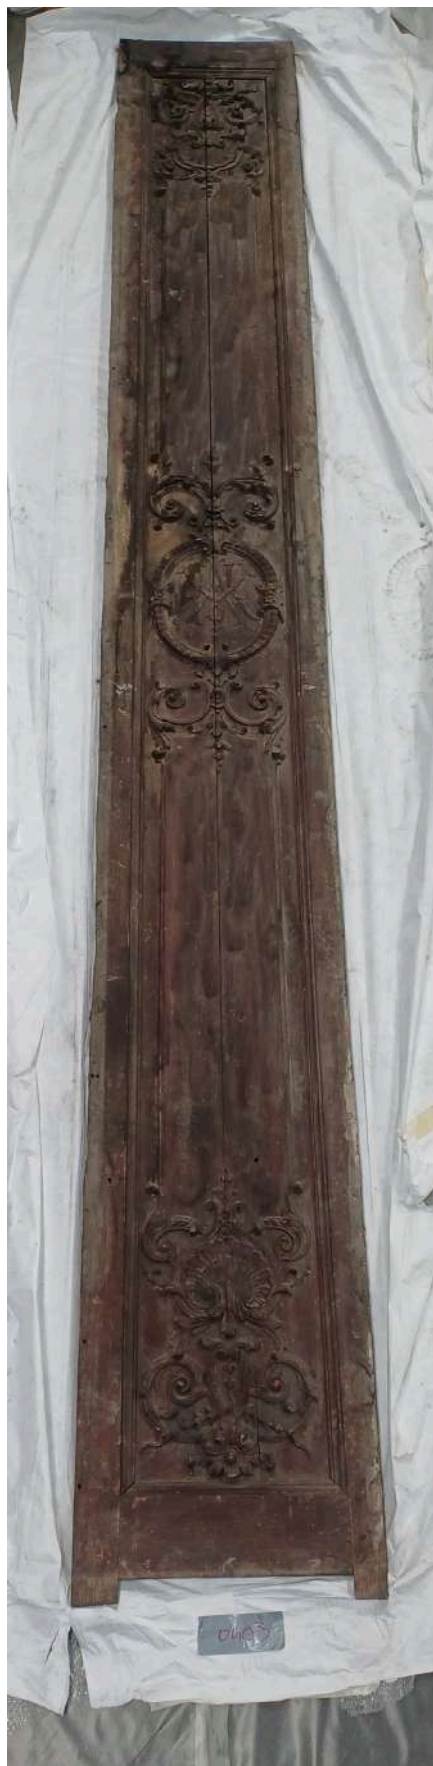
**Stalle N°403**

De grosses traces d'anciennes coulures d'eau ont altérées la finition de la Stalle et changées la pigmentation du bois

Différentes entailles ont été réalisées sur le chant du montant en forme de queue d'aronde

Le panneau sculpté est gercé en partie haute

Différents manques de sculptures (décollées)

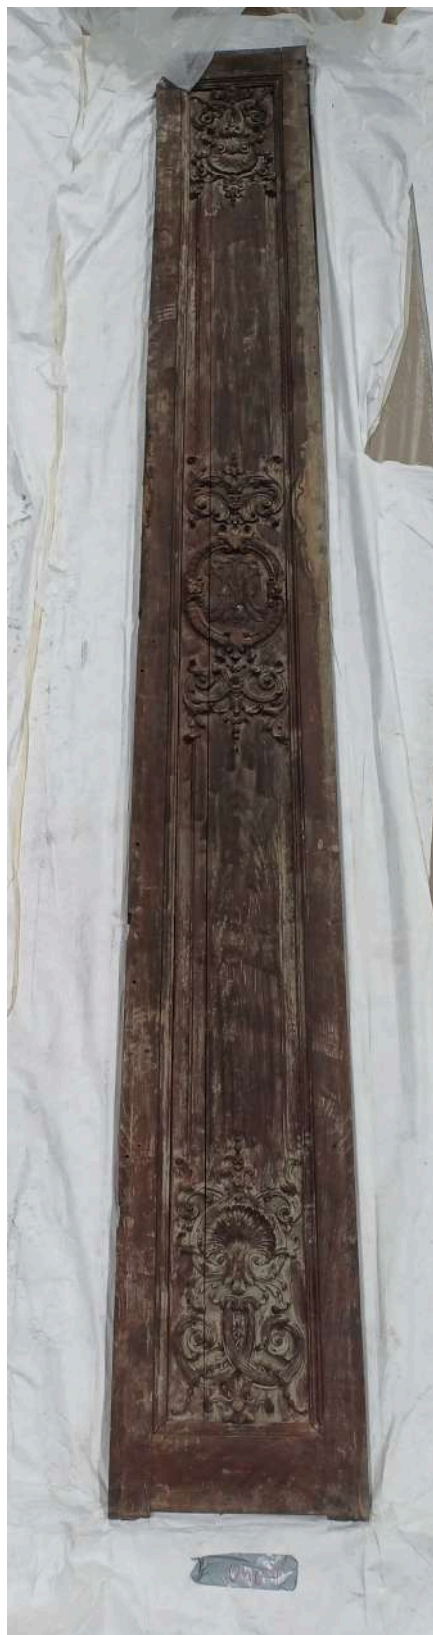
**Stalle N°407**

De grosses traces d'anciennes coulures d'eau ont altérées la finition de la Stalle et changées la pigmentation du bois

Présence de plusieurs trous dans les montants.

Différentes entailles ont été réalisées sur le chant du montant en forme de queue d'aronde, et le panneau sculpté est fendu au milieu

Différents manques de sculptures (décollées)

Une partie du montant gauche est manquant en partie haute.

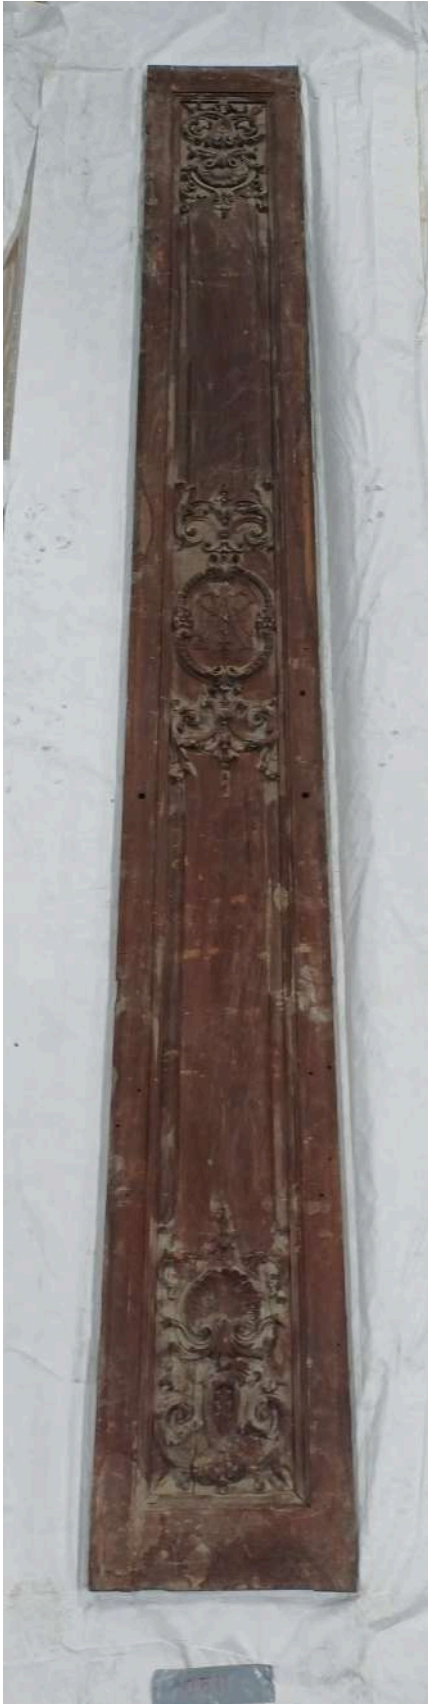
**Stalle N°511**

Présence de plusieurs trous dans les montants.

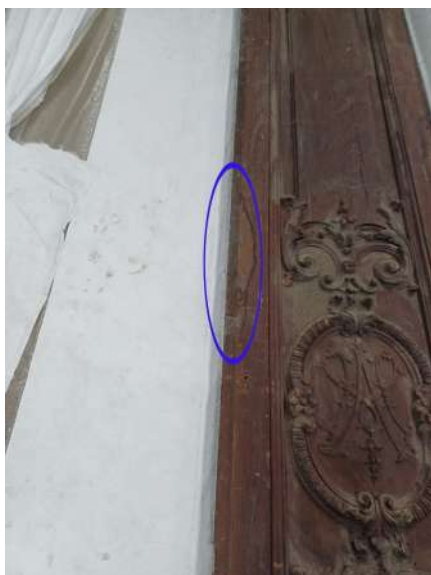
De grosses traces d'anciennes coulures d'eau ont altérées la finition de la Stalle et changées la pigmentation du bois

Différentes entailles ont été réalisées sur le chant du montant en forme de queue d'aronde.

Différents manques de sculptures (décollées).

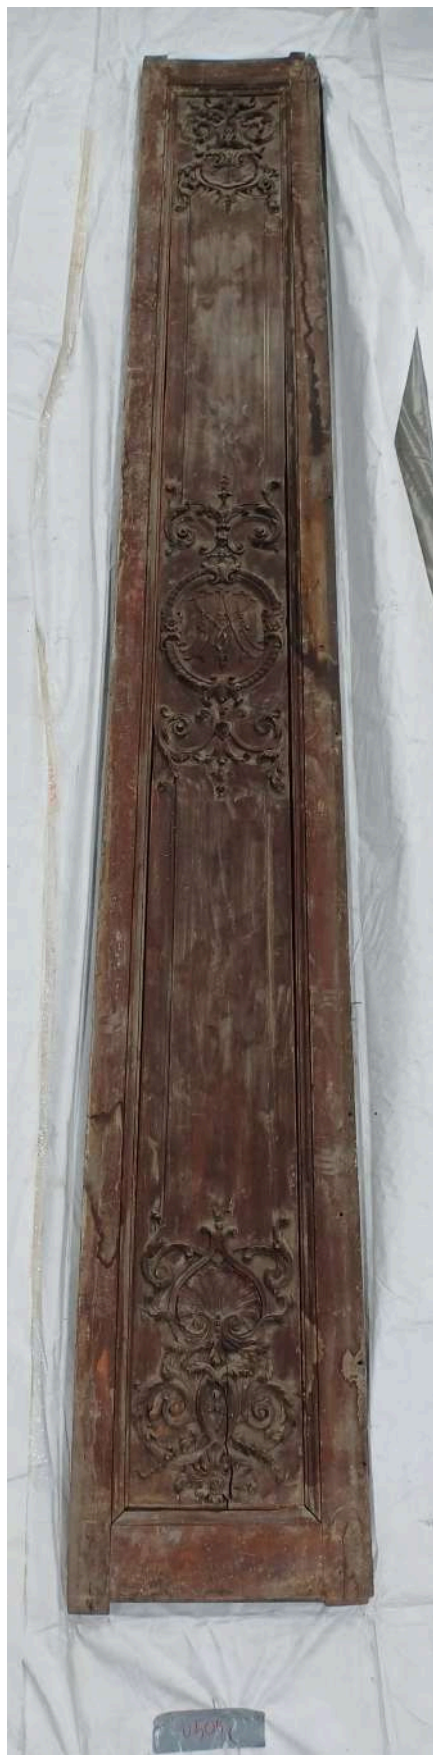
**Stalle N°505**

Présence de plusieurs trous dans les montants.

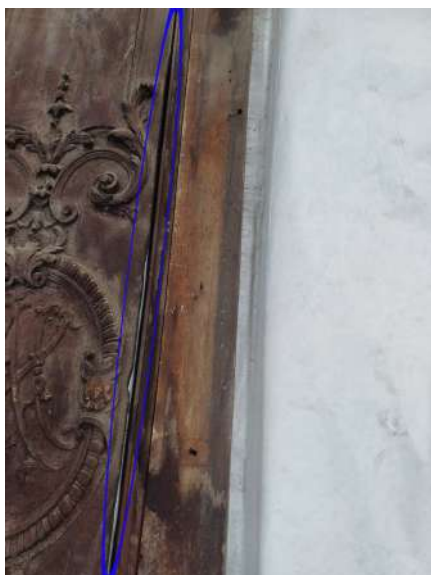
Le panneau sculpté est sorti de son châssis.

De grosses traces d'anciennes coulures d'eau ont altérées la finition de la Stalle et changées la pigmentation du bois.

Différents manques de sculptures (décollées).

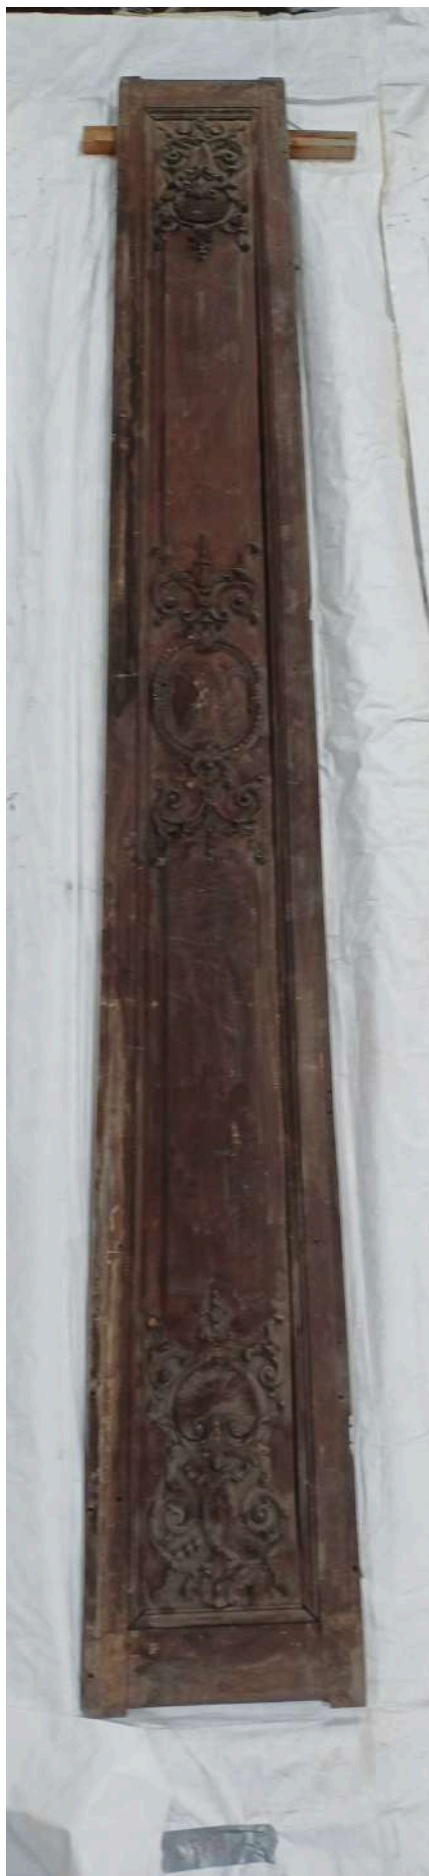
**Stalle N°506**

Différents manques de sculptures (décollées)

Présence de plusieurs trous dans les montants

De grosses traces d'anciennes coulures d'eau ont altérées la finition de la Stalle et changées la pigmentation du bois.

Le panneau sculpté est sorti de son châssis.

Différentes entailles ont été réalisées sur le chant du montant en forme de queue d'aronde.

Fentes dans le montant.

Le contre-parement est beaucoup vermoulu mais il n'y a pas de trace d'insecte.

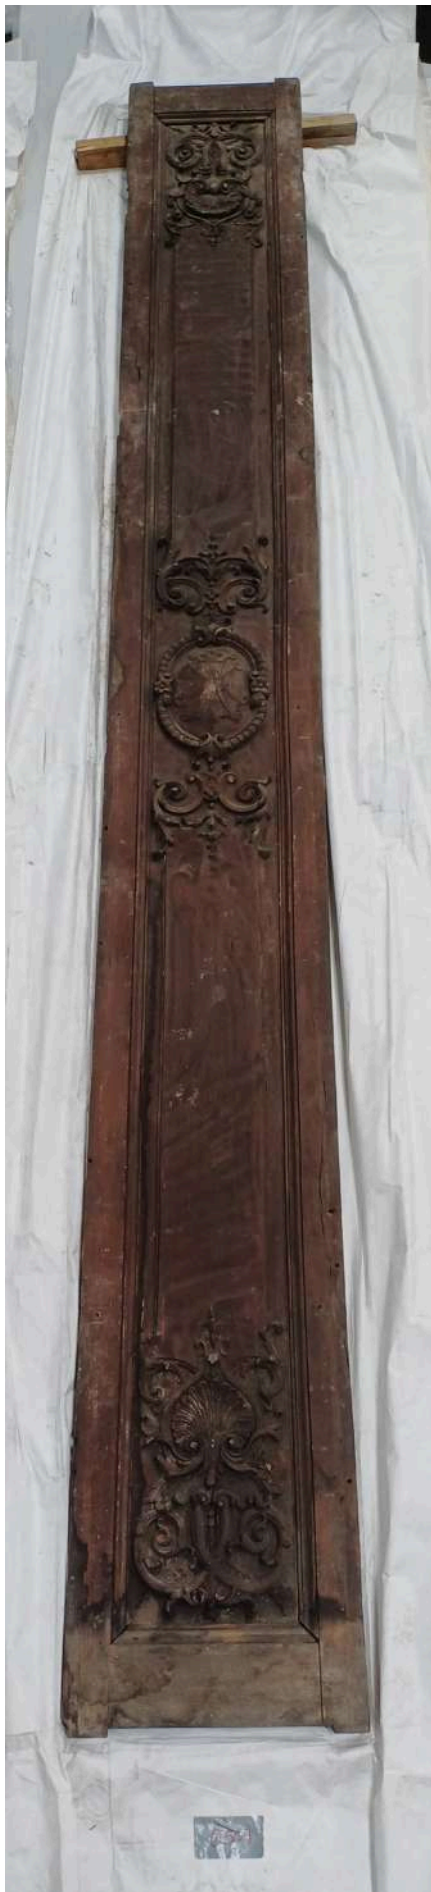
**Stalle N°507**

De grosses traces d'anciennes coulures d'eau ont altérées la finition de la Stalle et changées la pigmentation du bois

Présences de plusieurs trous dans les montants.

Différents manques de sculptures (décollées).

Différentes entailles ont été réalisées sur le chant du montant en forme de queue d'aronde.

Le contre-parement est beaucoup vermoulu mais il n'y a pas de trace d'insecte.

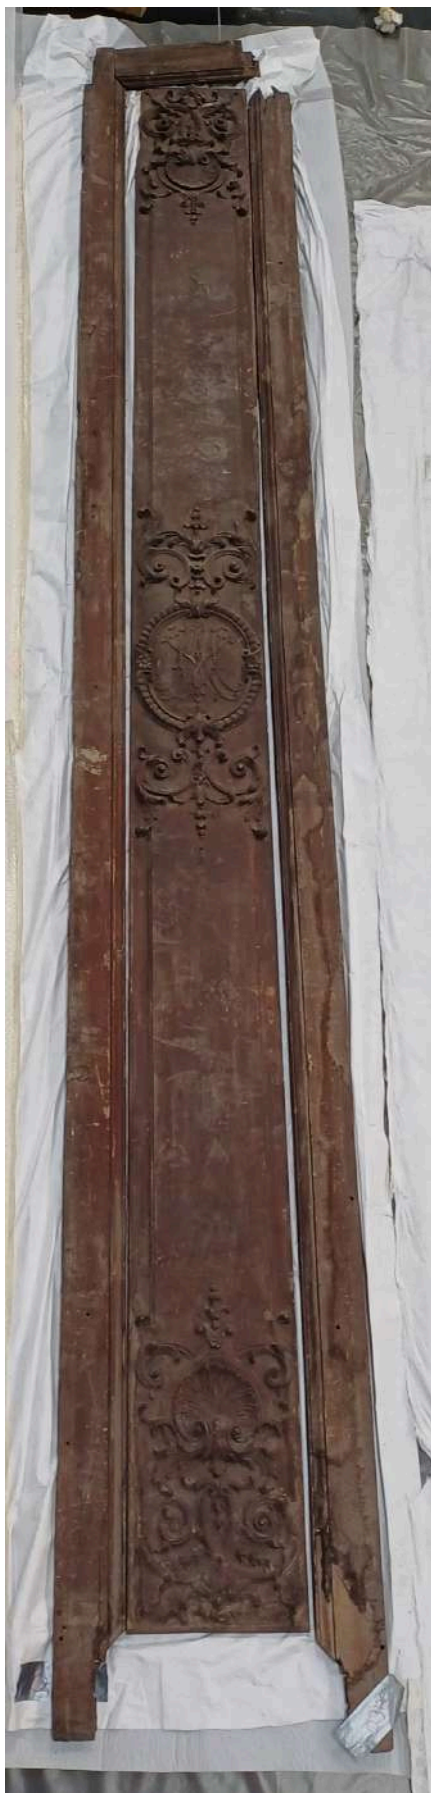
**Stalle N°333**

Présences de plusieurs trous dans les montants

Il manque une traverse au châssis

Différents manques de sculptures (décollées)

De grosses traces d'anciennes coulures d'eau ont altérées la finition de la Stalle et changées la pigmentation du bois.

Montant cassé en partie haute au niveau de la mortaise.

Sur la Stalle 333, une traverse devra être refaite à neuf afin d'avoir un bâti fermé pour la remise en place de cette Stalle

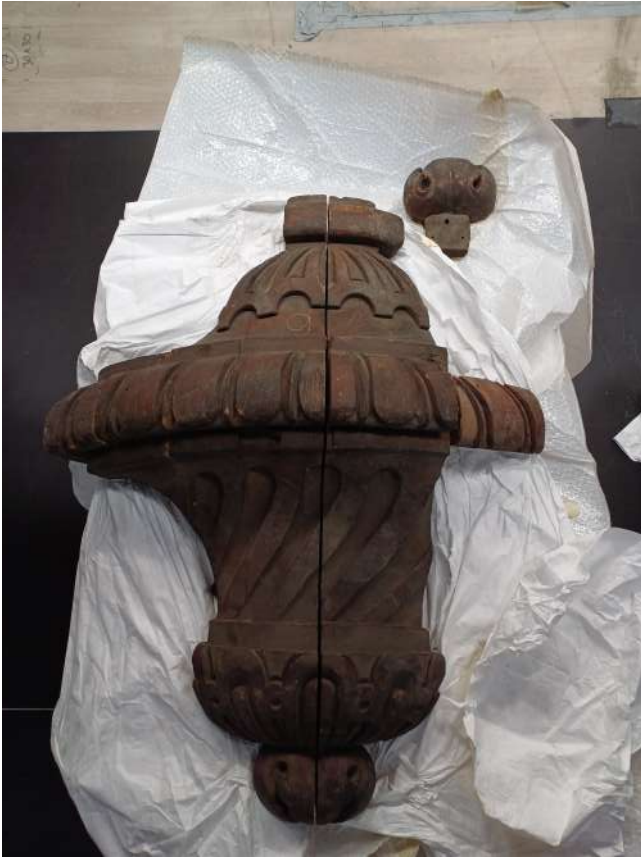
Le pot à feu n°220 est dans un état correct.  
Beaucoup de parties sont manquantes.  
Les sculptures 211 et 212 ont été retrouvées.

La sculpture 211 est le prolongement de la ceinture du pot.

La sculpture 212 correspond à l'extrémité haute du pot.

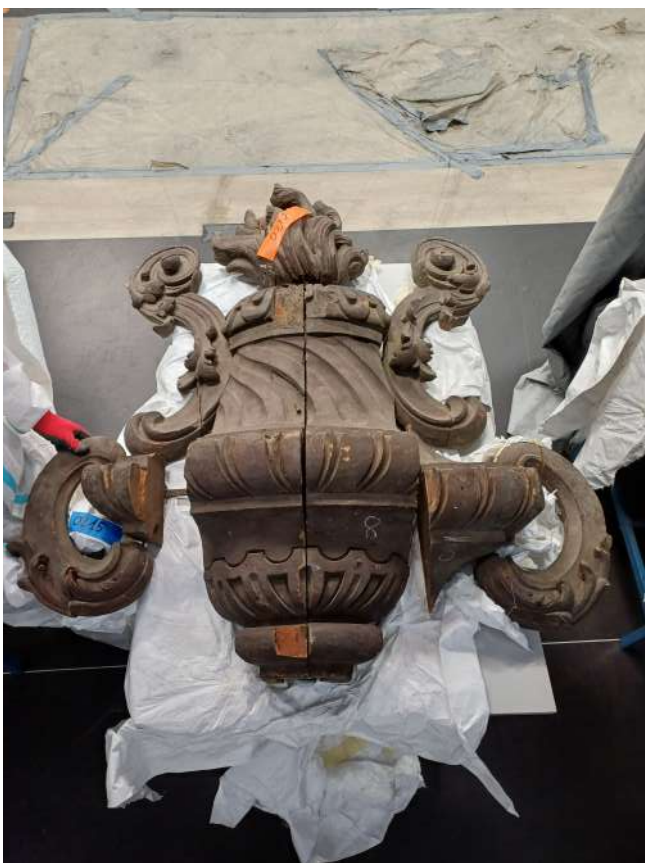
Le pot à feu n°241 est dans un bon état général.

La sculpture 215 doit être complétée par une greffe de bois entre le pot et celle ci afin de remplacer la partie manquante.

Les deux parties latérales (243,215) peuvent être re-solidarisées en complétant la partie gauche avec une greffe de bois pour compenser le manque de bois.

La sculpture haute (210) peut être remise à sa place en l'état.

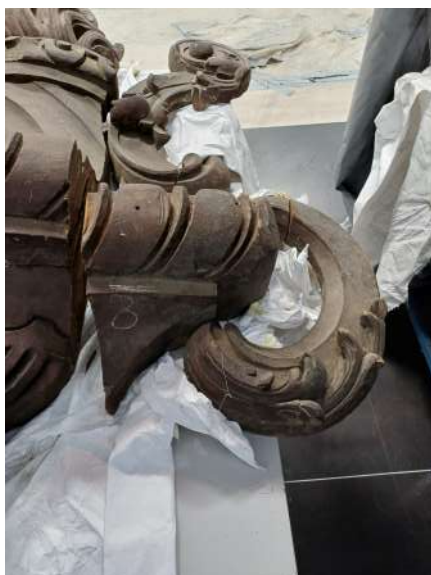
La sculpture n°243 peut être remise en l'état à l'aide d'assemblages supplémentaires.

La sculpture 210 est dans un bon état et peut être remplacée sans difficulté.

Manque d'une partie de la sculpture basse.

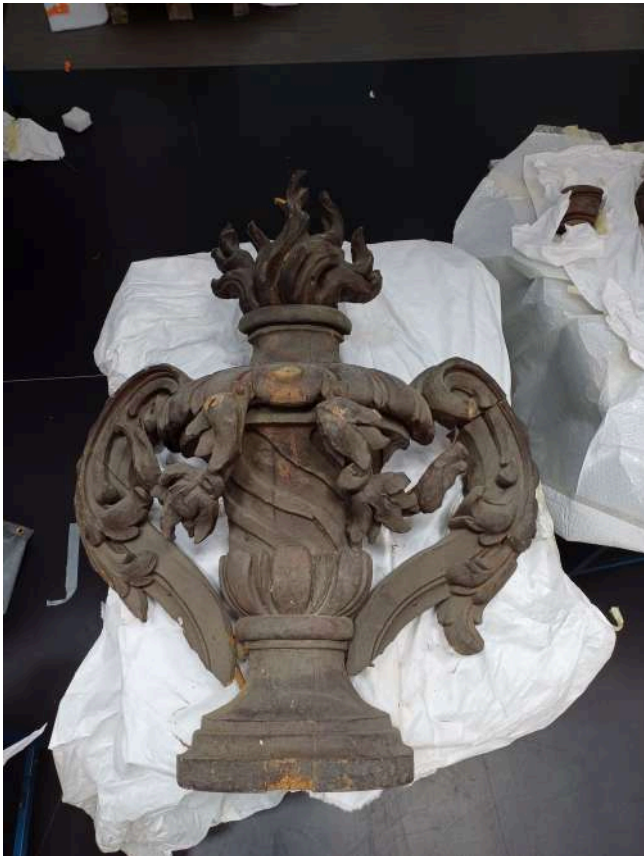
Le pot à feu n°244 est en mauvaise état. Il est vermoulu en contre-parement.

De plus, il manque énormément de sculptures.

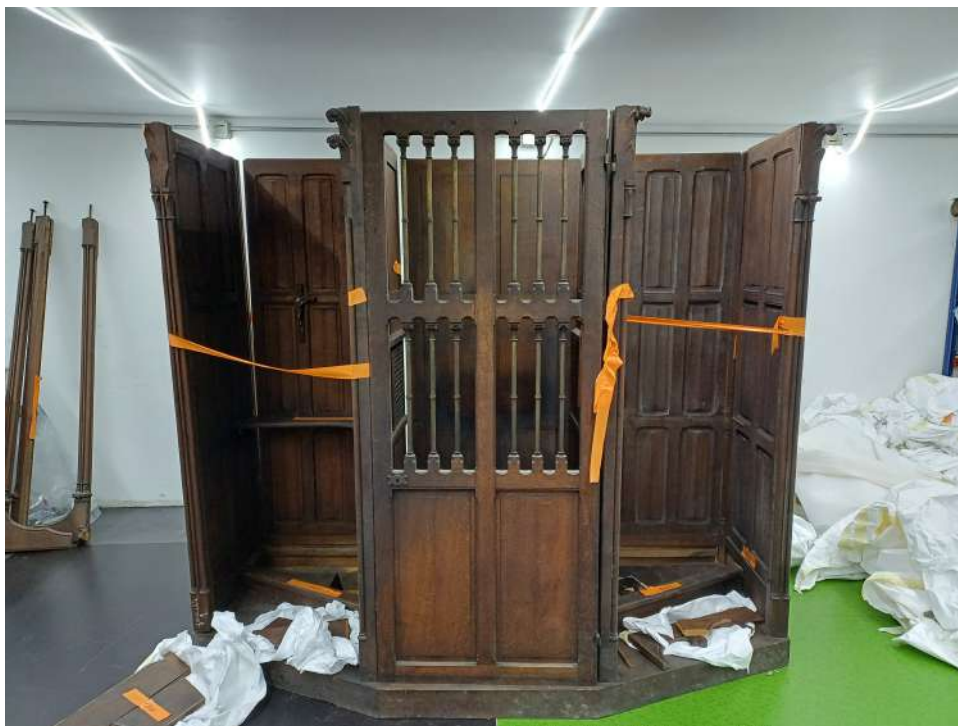
### Confessionnal N°1

Ce premier confessionnal est dans un bon état général.

Nous pouvons constater qu'il manque des rejets sur les montants.

Il manque les montants des fonds ainsi que quelques éléments du parquet et des assises.

Il manque également la plupart de la frise sur le dessus.

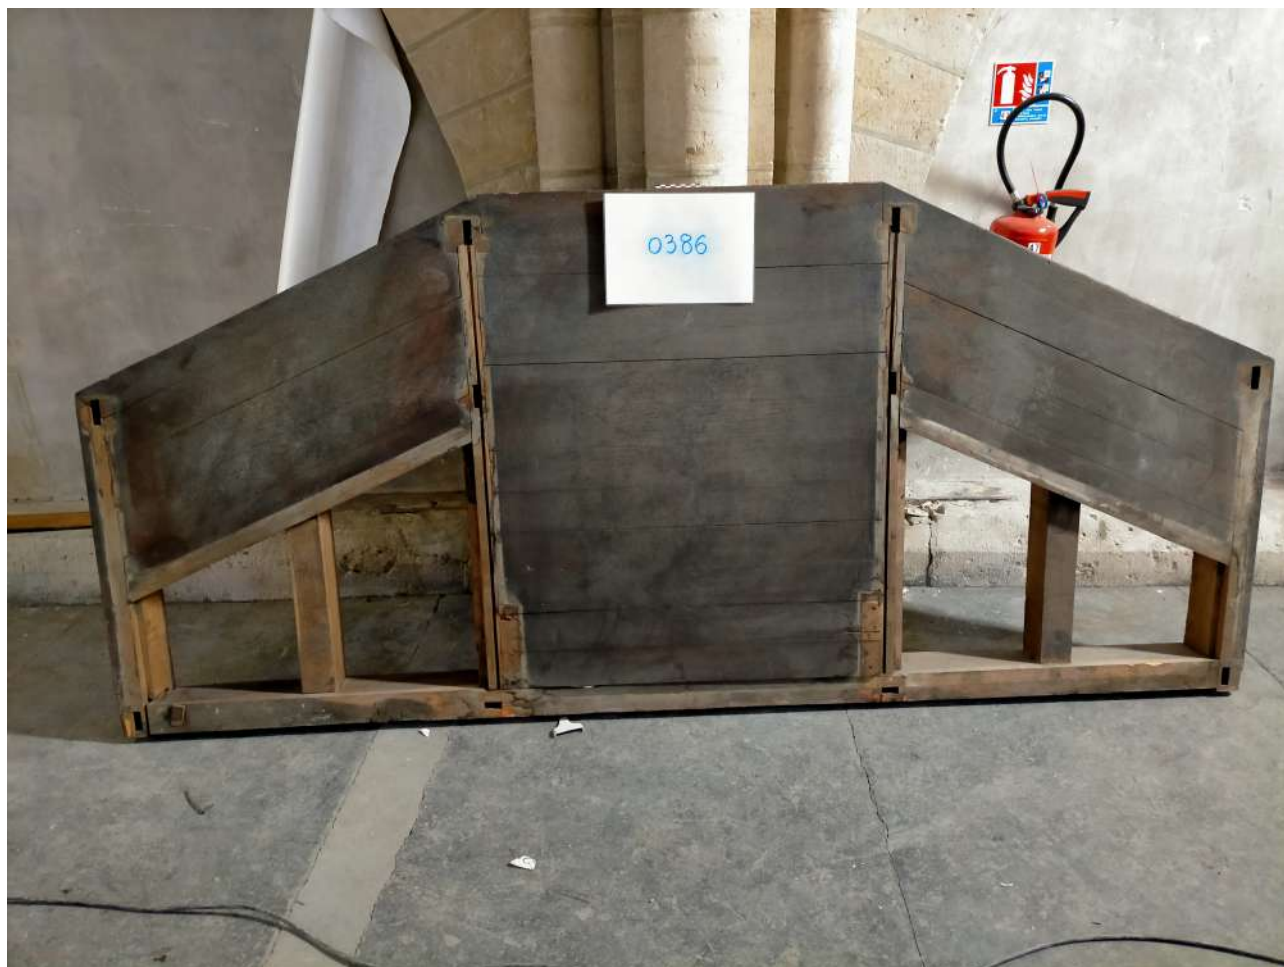
Le dessus est dans un bon état mais il manque la plupart de la frise.

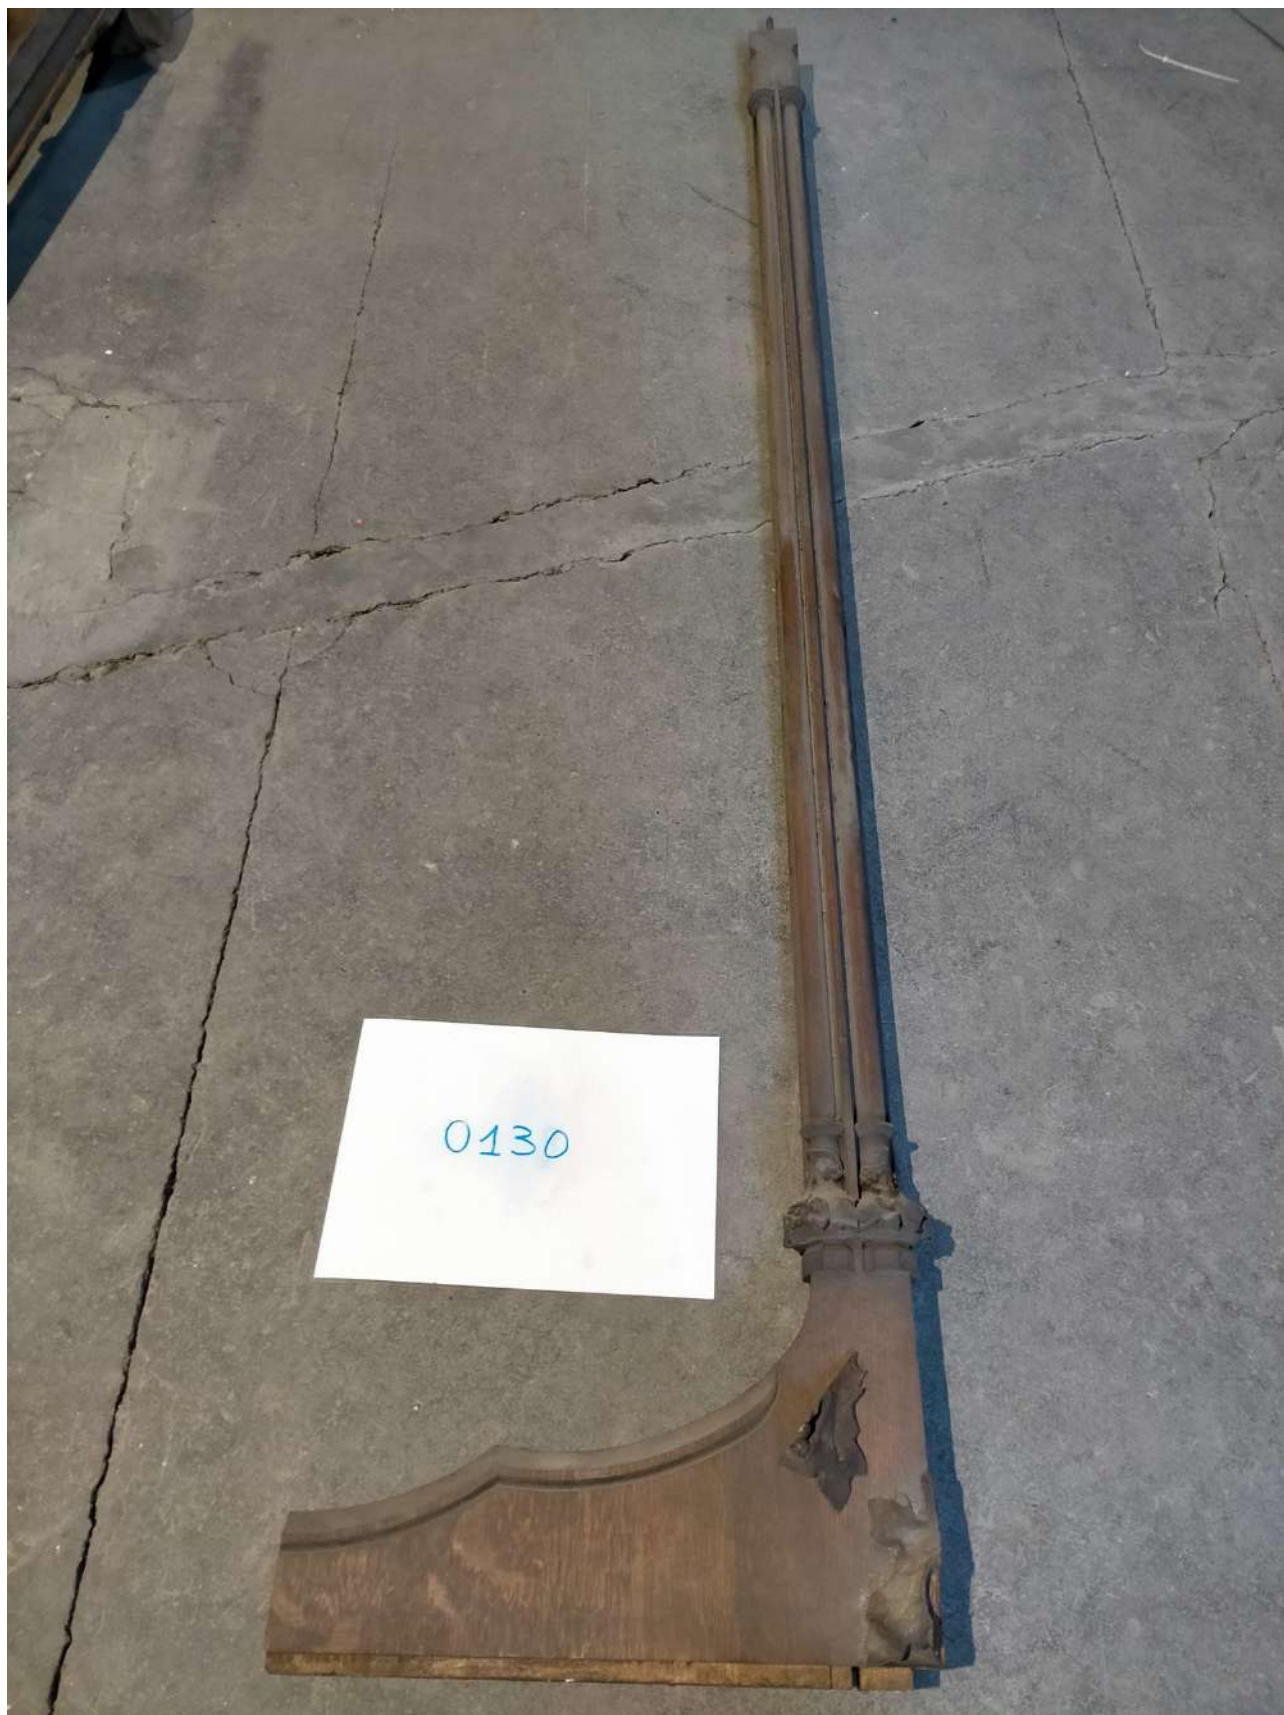
Ce montant frontal est en bon état mais il manque un bout de la moulure frontale.

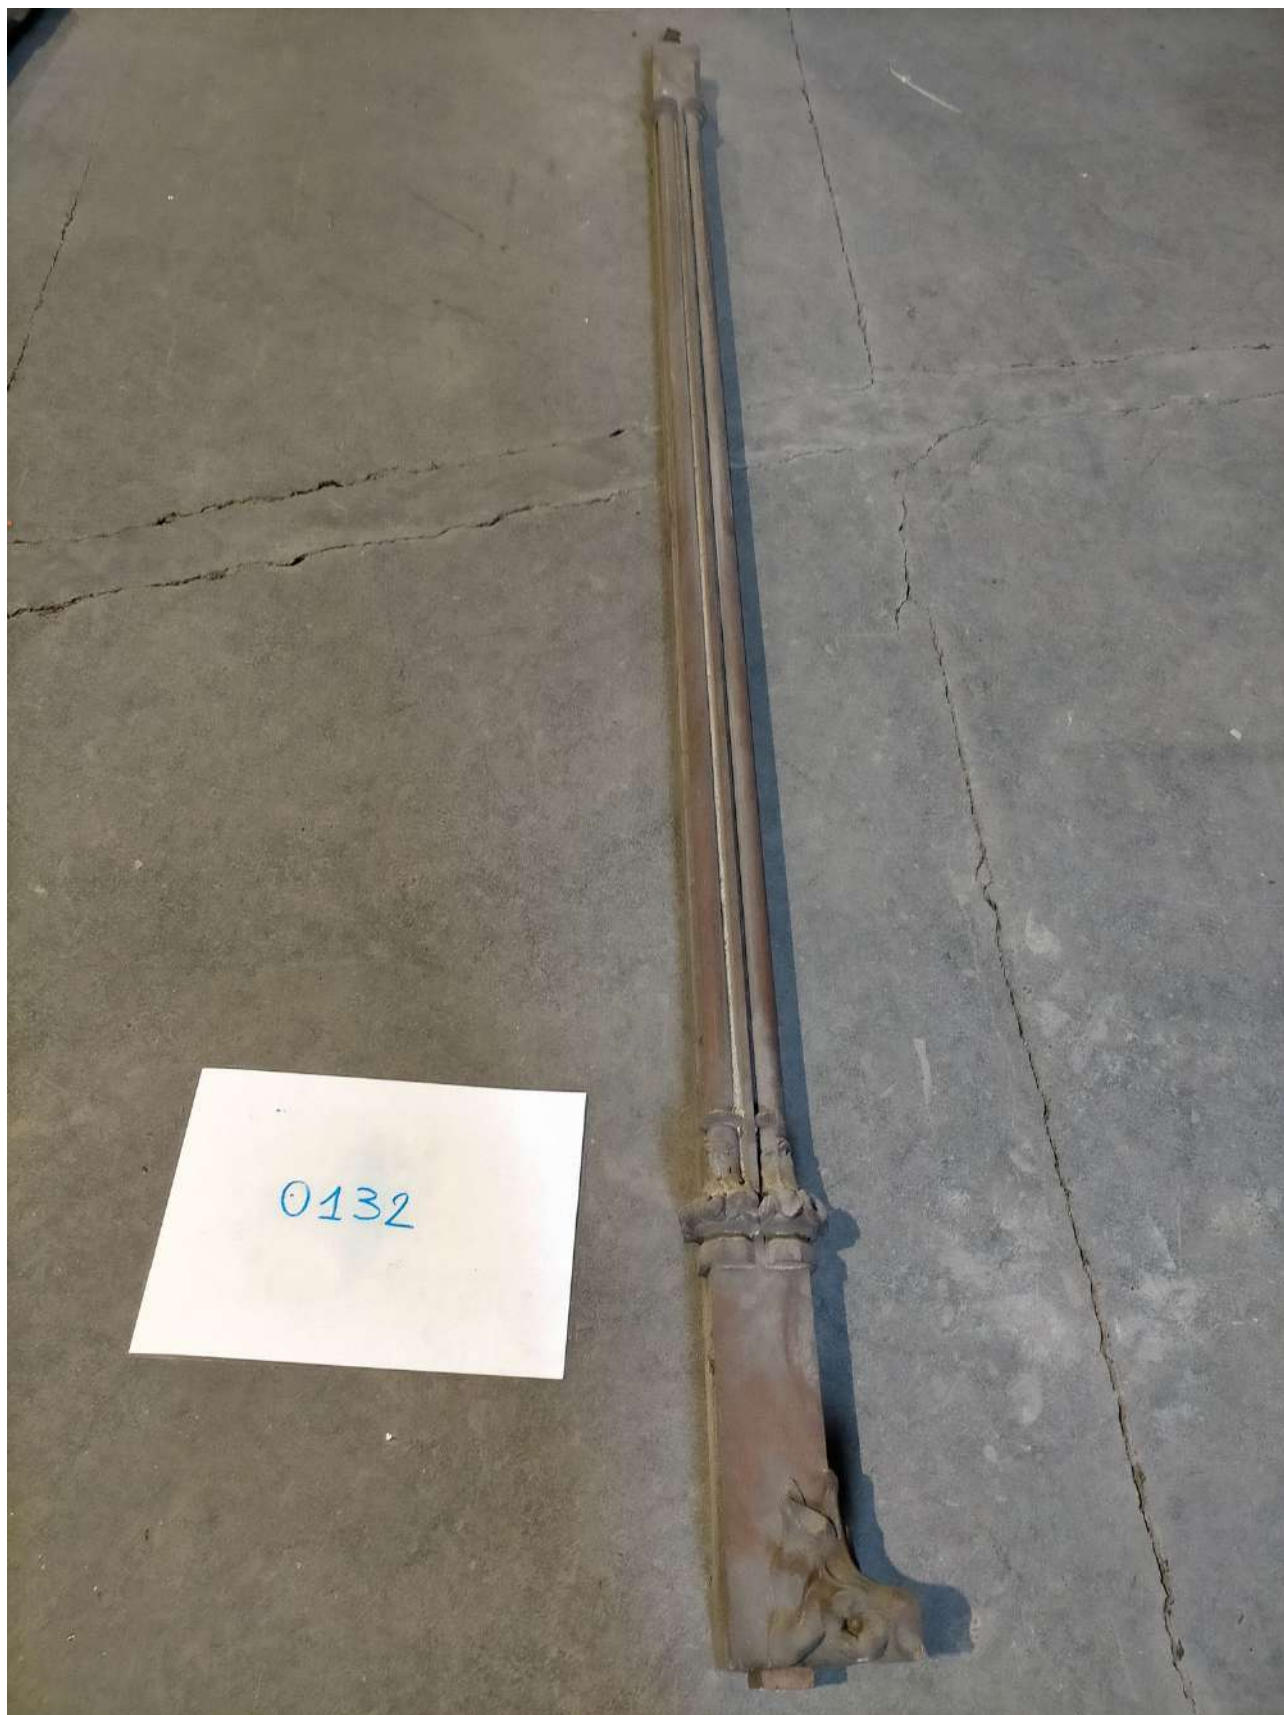
Ce montant est en bon état, assemblage à réviser.

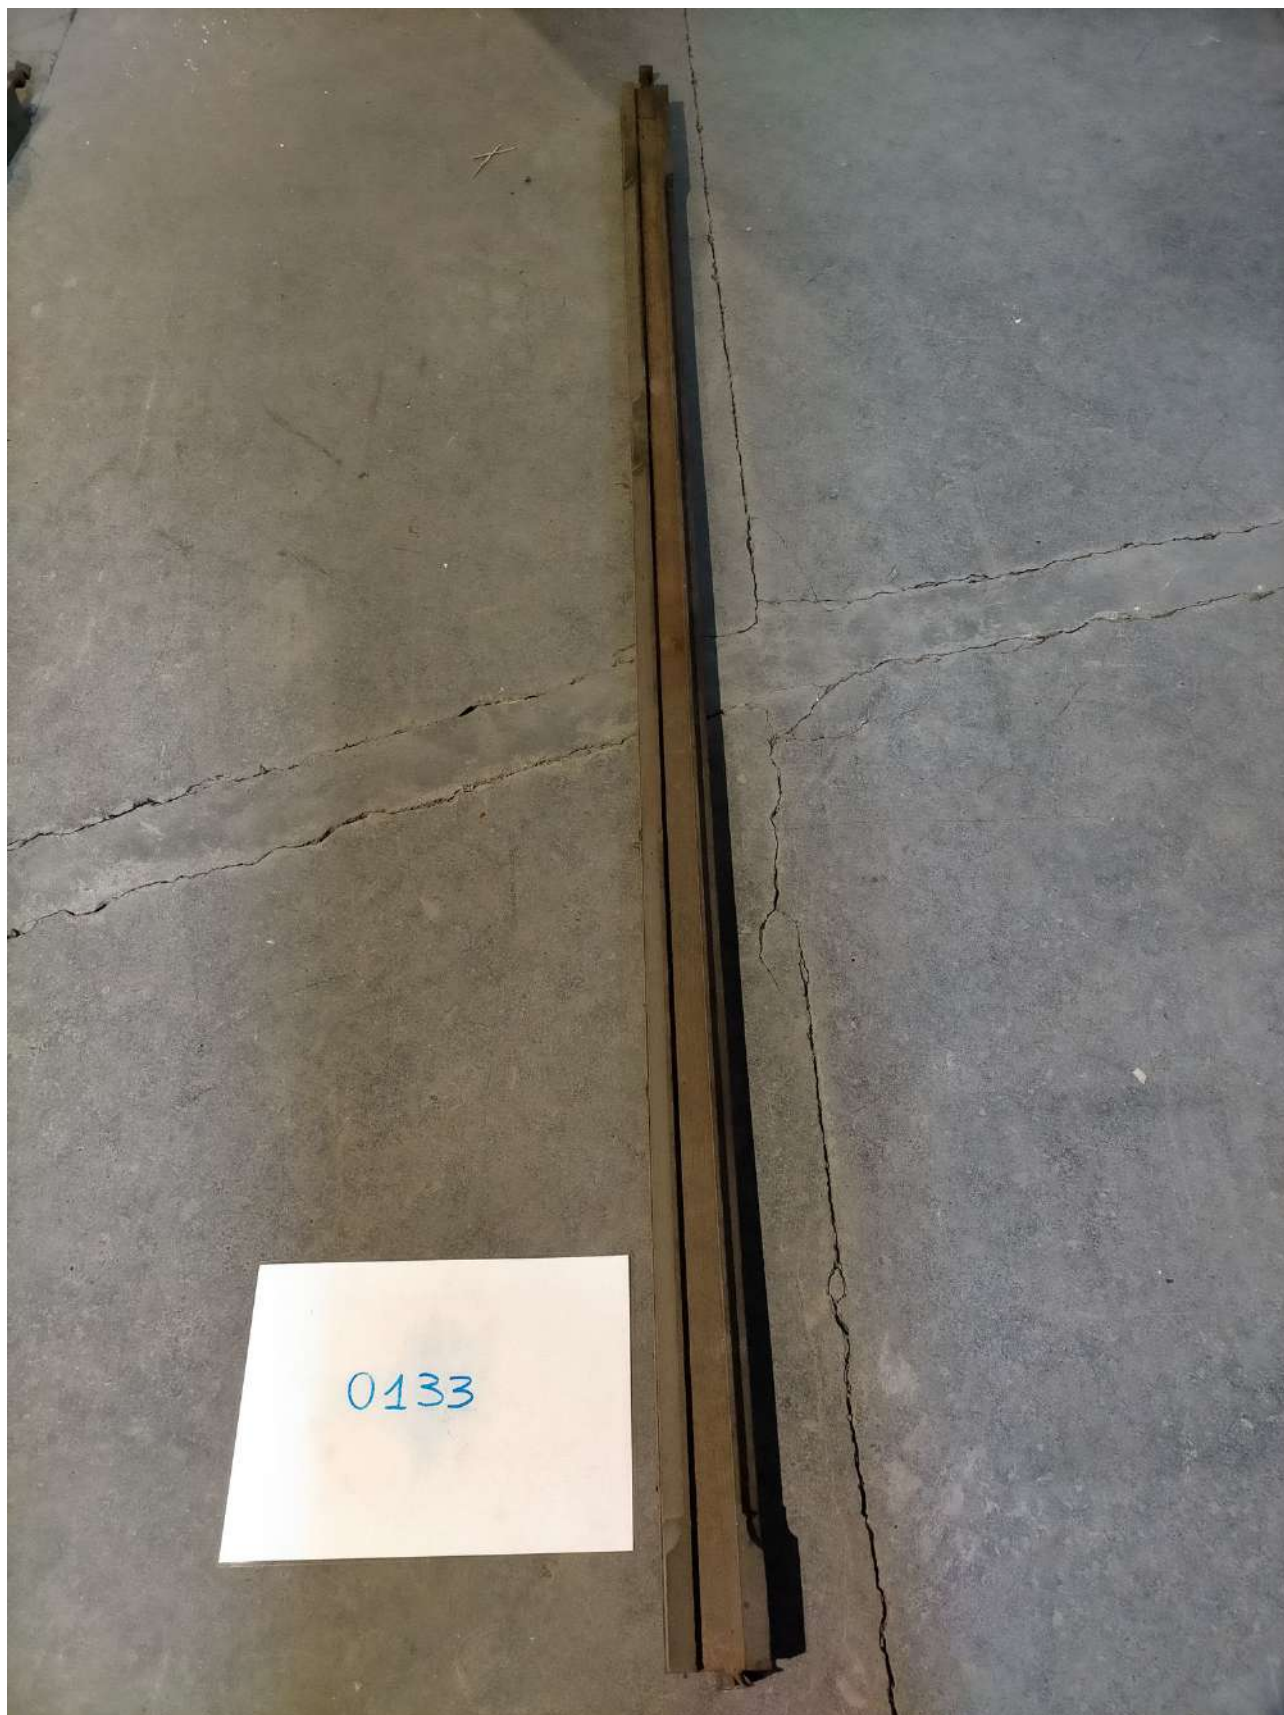
Montant de l'assise en bon état, il manque le deuxième.

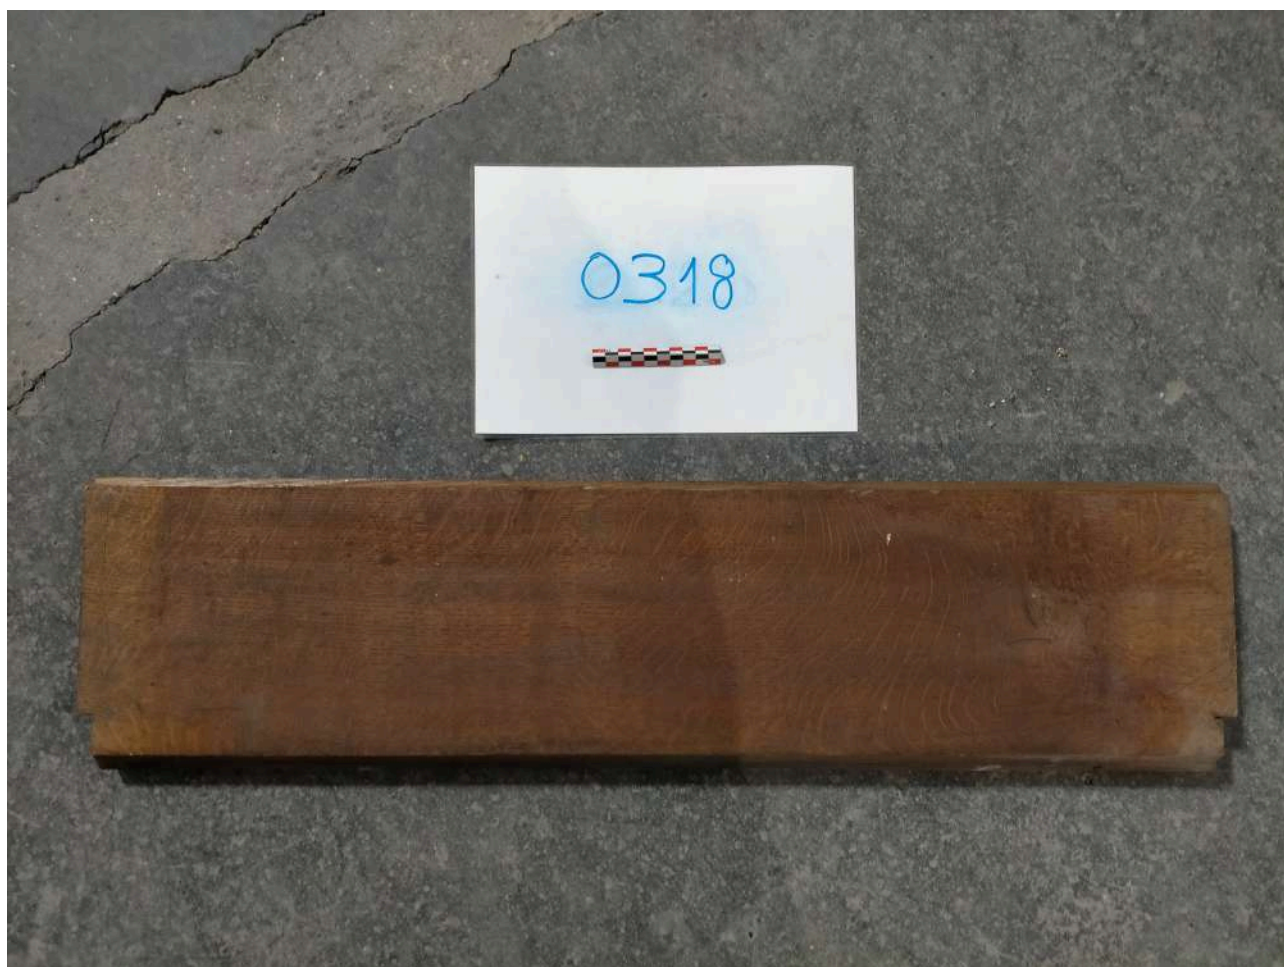
Eléments du parquet en bon état, mais des parties sont manquantes.

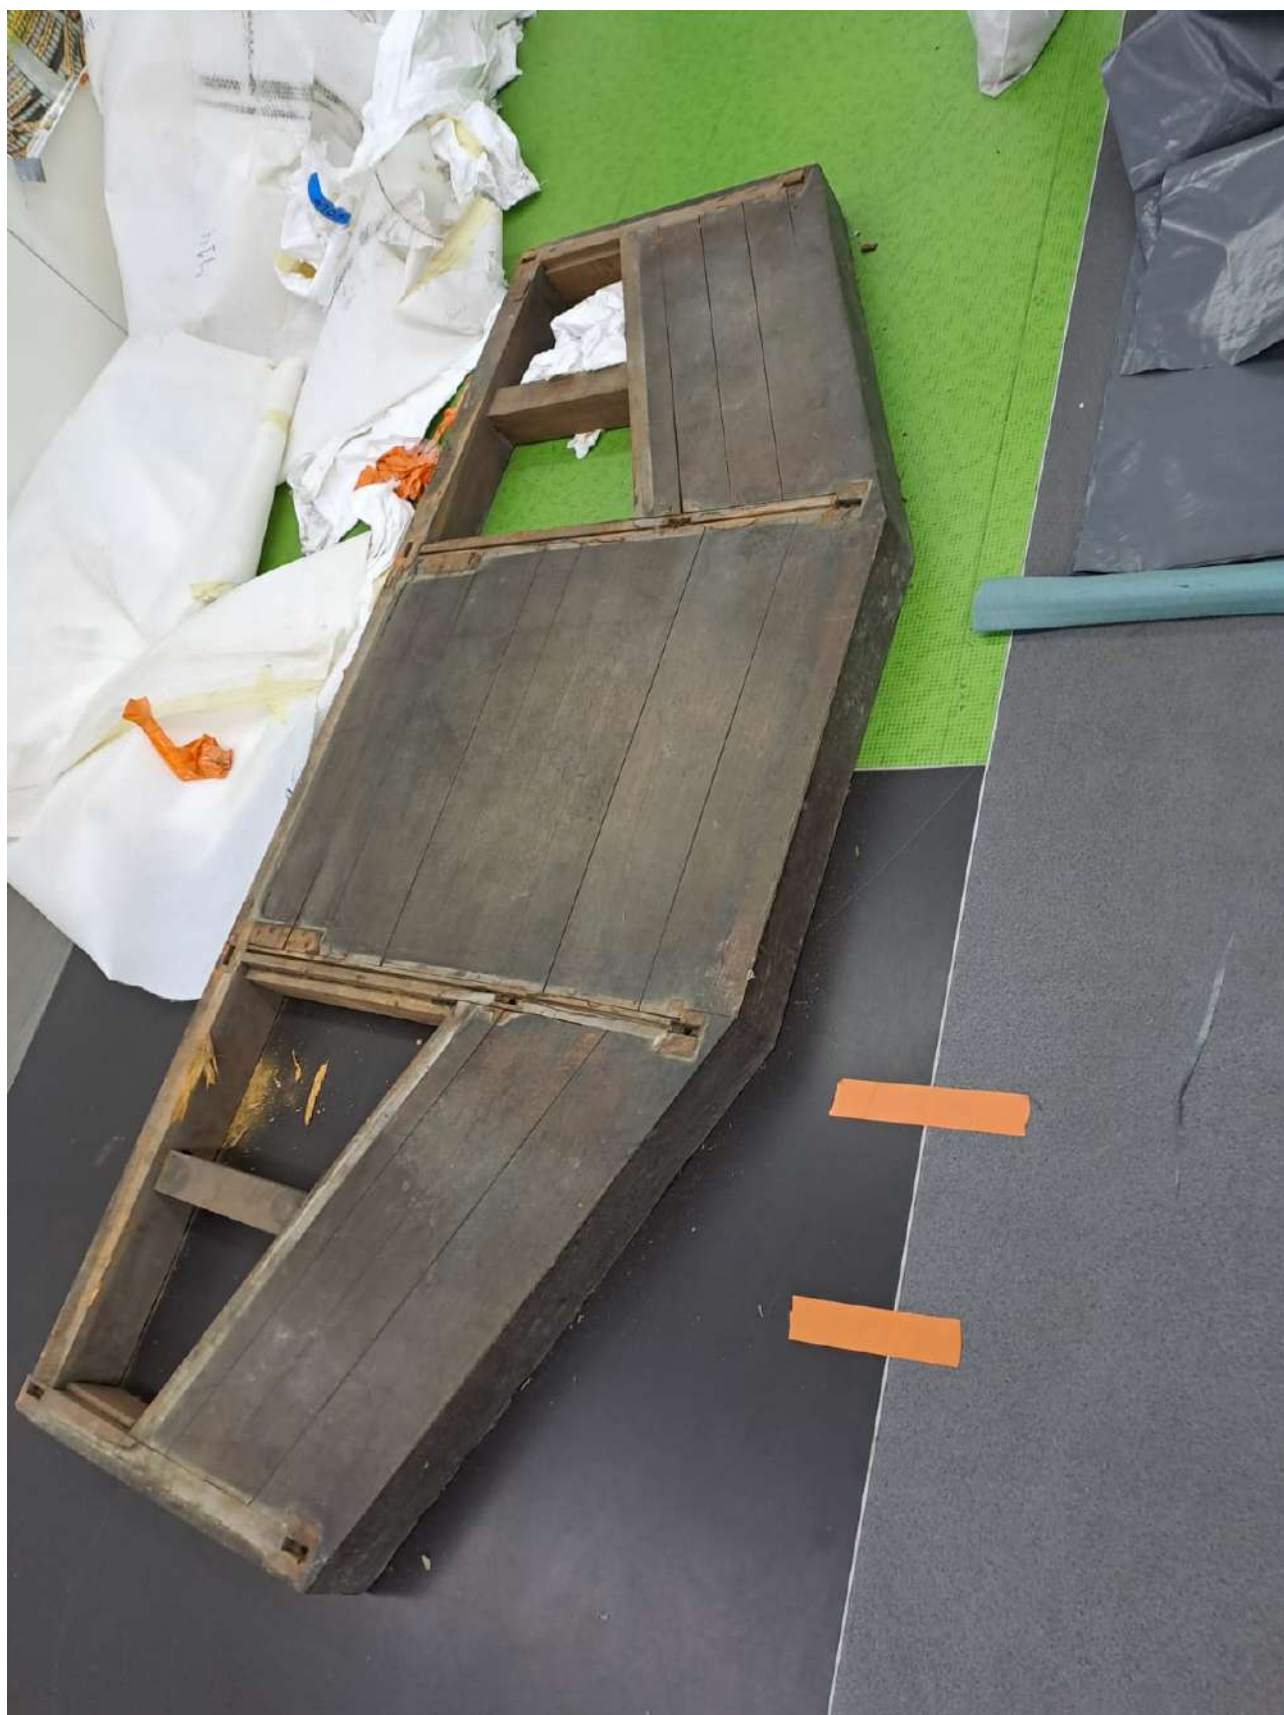
Le dessus est en bon état. Il manque la frise.
