**Pré-Rapport de repérage des matériaux et produits contenant de l'amiante avant démolition d'un immeuble bâti**

**Nom du site :** BC 234 - BAT N°112 - BLANCHISSERIE  
**Latitude :** -0.554426  
**Longitude :** 47.480948

**Immeuble bâti objet du repérage :**  
CHU ANGERS - BAT 112 - BLANCHISSERIE  
4 RUE LARREY  
49100 ANGERS

**Numéro d'affaire :** 24788792  
**Référence du rapport :** 24788792/S1.1.3.R  
**Rédigé le :** 10/03/2025  
**Par l'opérateur de repérage :** Amandine AUGEREAU  
**Date de la commande :** 24/12/2024

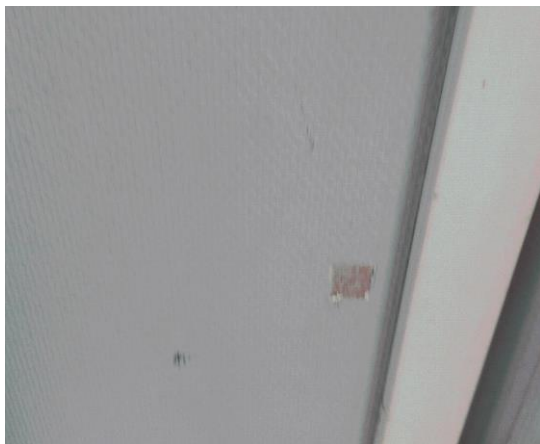
Prélèvement - P001 : BAT 112 - LA BLANCHISSERIE / RDC /  
DETENTE 1002 - Enduit- (Absence d'amiante)

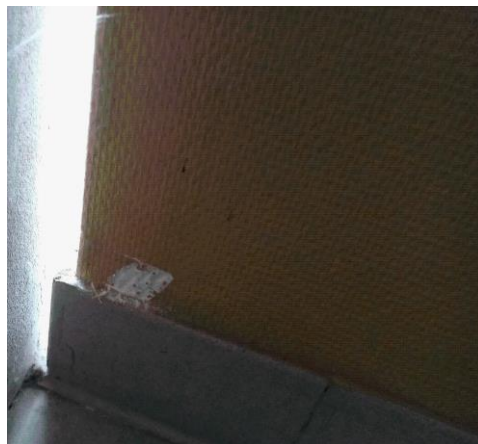
Prélèvement - P002 : BAT 112 - LA BLANCHISSERIE / RDC /  
DETENTE 1002 - Enduit- (Absence d'amiante)

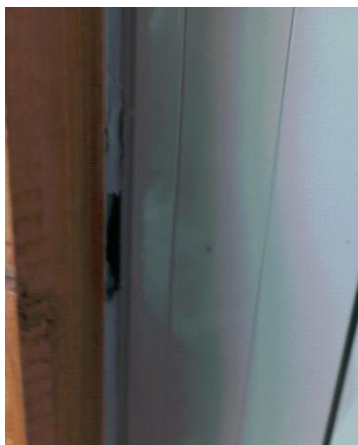
Prélèvement - P003 : BAT 112 - LA BLANCHISSERIE / RDC /  
DETENTE 1002 - Joint de porte- (Absence d'amiante)

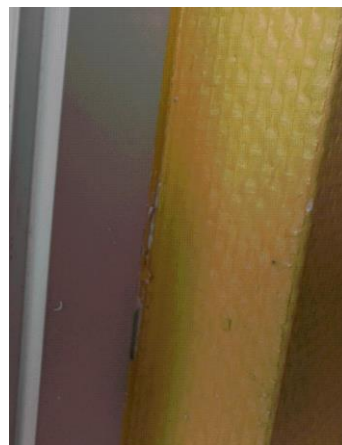
Prélèvement - P004 : BAT 112 - LA BLANCHISSERIE / RDC /  
DETENTE 1002 - Joint de porte- (Absence d'amiante)

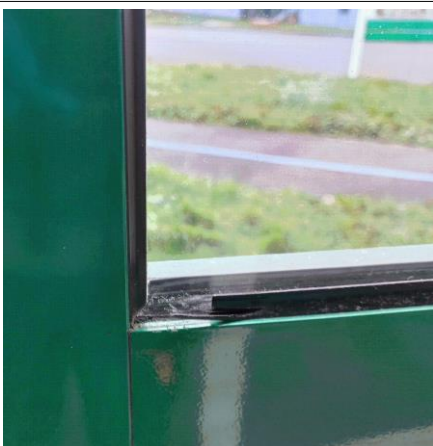
Prélèvement - P005 : BAT 112 - LA BLANCHISSERIE / RDC /  
DETENTE 1002 - Joint de vitrage- (Absence d'amiante)

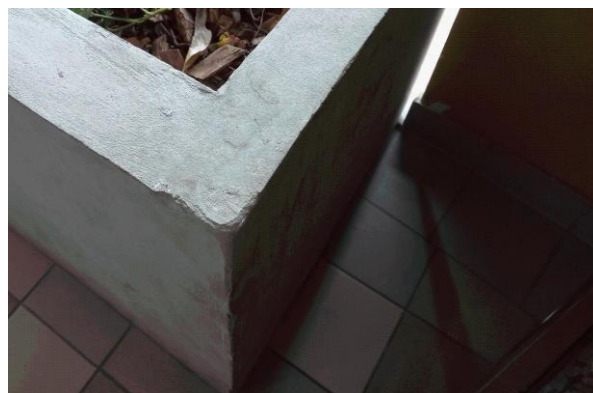
Prélèvement - P006 : BAT 112 - LA BLANCHISSERIE / RDC /  
DETENTE 1002 - Enduit- (Absence d'amiante)

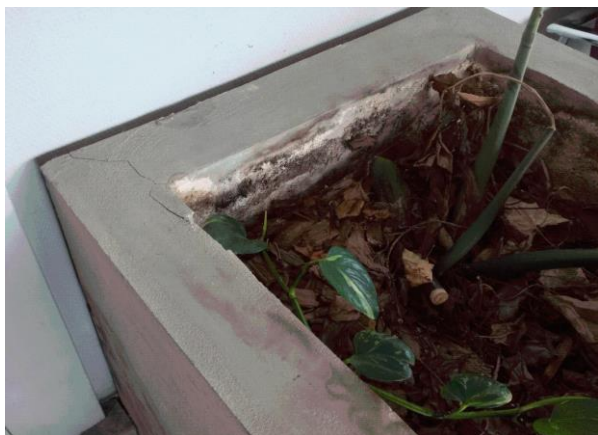
Prélèvement - P007 : BAT 112 - LA BLANCHISSERIE / RDC /  
DETENTE 1002 - Enduit- (Absence d'amiante)

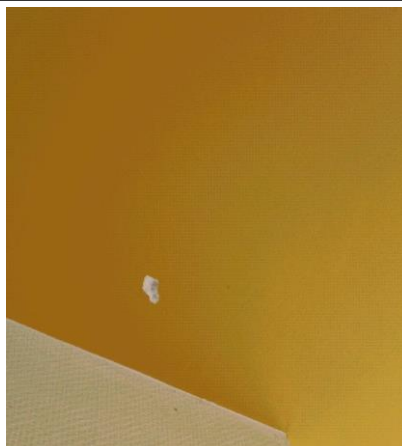
Prélèvement - P008 : BAT 112 - LA BLANCHISSERIE / RDC /  
VESTIAIRES FEMMES 1003 - Peinture- (Absence d'amiante)

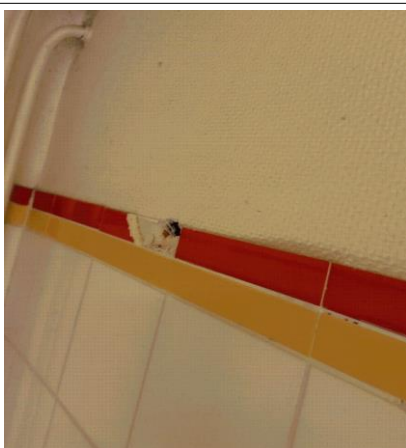
Prélèvement - P009 : BAT 112 - LA BLANCHISSERIE / RDC /  
VESTIAIRES FEMMES 1003 - Colle de faïence- (Absence  
d'amiante)

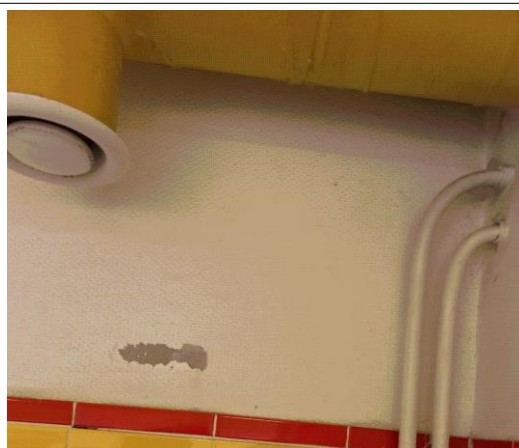
Prélèvement - P010 : BAT 112 - LA BLANCHISSERIE / RDC /  
VESTIAIRES FEMMES 1003 - Enduit- (Absence d'amiante)

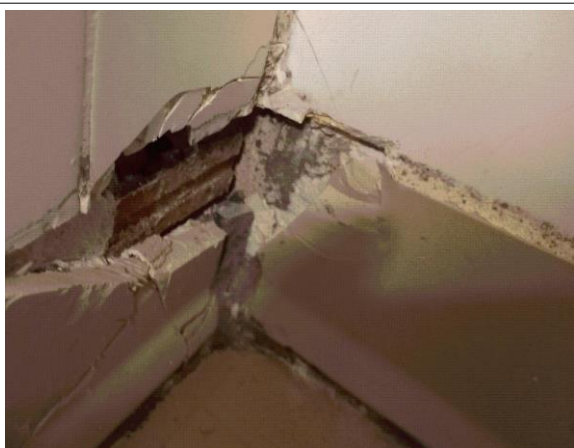
Prélèvement - P011 : BAT 112 - LA BLANCHISSERIE / RDC /  
VESTIAIRES FEMMES 1003 / DOUCHE 1007 - Colle de  
plinthe- (Absence d'amiante)

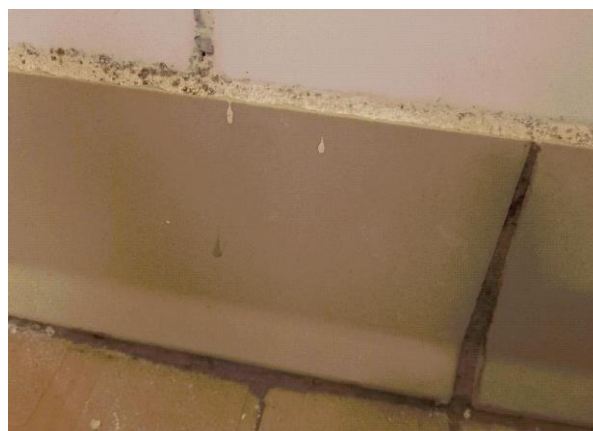
Prélèvement - P012 : BAT 112 - LA BLANCHISSERIE / RDC /  
VESTIAIRES FEMMES 1003 / DOUCHE 1007 - Colle de  
plinthe- (Absence d'amiante)

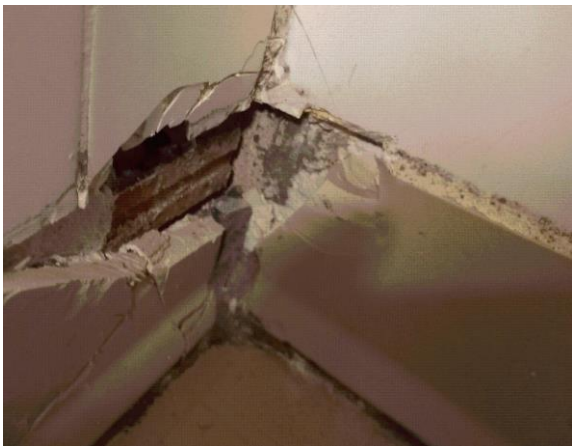
Prélèvement - P013 : BAT 112 - LA BLANCHISSERIE / RDC / VESTIAIRES FEMMES 1003 / DOUCHE 1007 - Joint de plinthe  
- (Absence d'amiante)

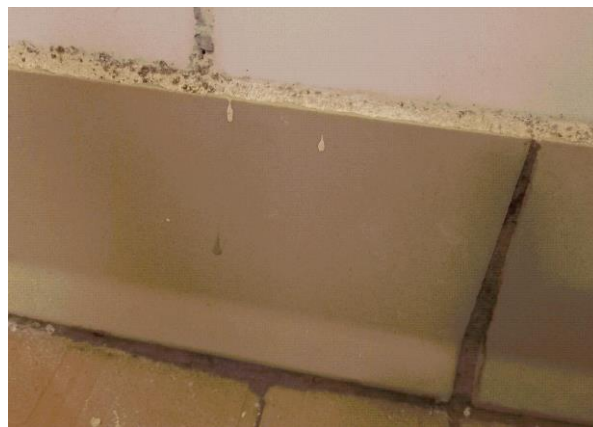
Prélèvement - P014 : BAT 112 - LA BLANCHISSERIE / RDC / VESTIAIRES FEMMES 1003 / DOUCHE 1007 - Joint de plinthe  
- (Absence d'amiante)

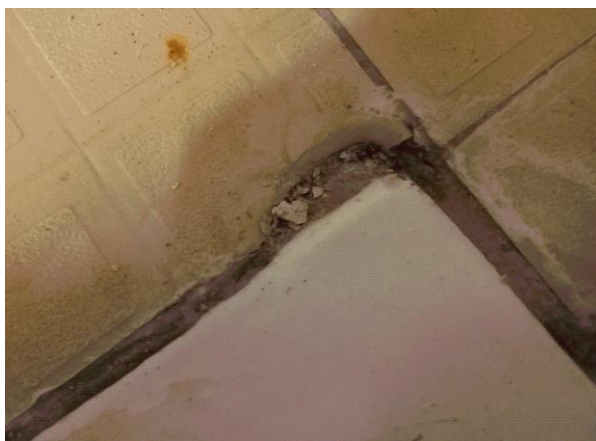
Prélèvement - P015 : BAT 112 - LA BLANCHISSERIE / RDC / VESTIAIRES FEMMES 1003 / DOUCHE 1007 - Colle de carrelage- (Absence d'amiante)

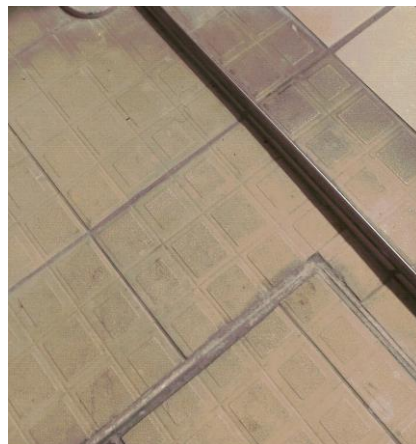
Prélèvement - P016 : BAT 112 - LA BLANCHISSERIE / RDC / VESTIAIRES FEMMES 1003 / DOUCHE 1007 - Colle de carrelage- (Absence d'amiante)

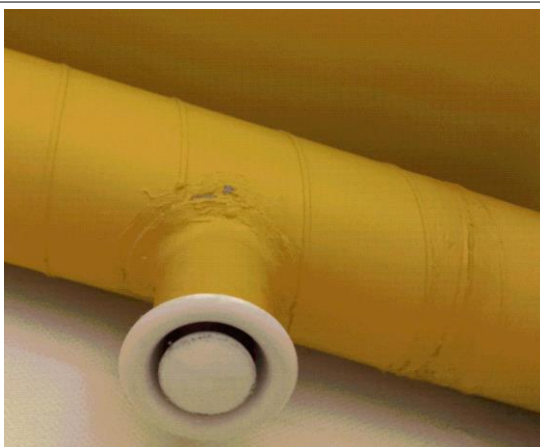
Localisation	Ouvrage	Matériau ou produit	Description
BAT 112 - LA BLANCHISSERIE / RDC / VESTIAIRES FEMMES 1003	Gaine	Joint	mastic, gris(e), Gaine de ventilation
BAT 112 - LA BLANCHISSERIE / ETAGE 1 / WC 2002	Gaine	Joint	mastic, gris(e), Mastic gris sur gaine de ventilation en plénum

Prélèvement - P017 : BAT 112 - LA BLANCHISSERIE / RDC / VESTIAIRES FEMMES 1003 - Joint- (Présence d'amiante)

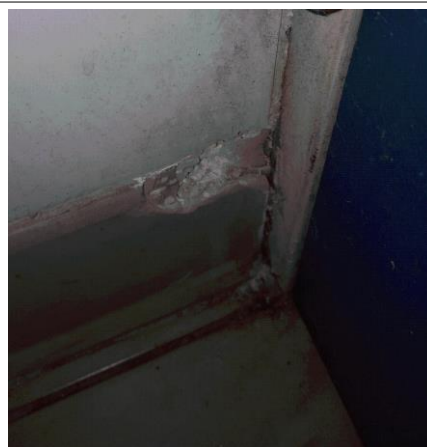
Prélèvement - P018 : BAT 112 - LA BLANCHISSERIE / RDC / LOCAL MENAGE 1017 - Colle de plinthe- (Absence d'amiante)

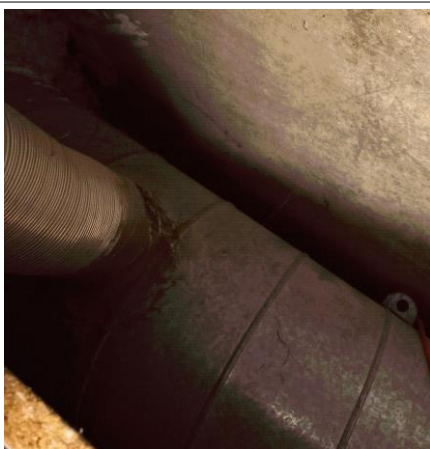
Prélèvement - P077 : BAT 112 - LA BLANCHISSERIE /  
ETAGE 1 / WC 2002 - Joint- (Présence d'amiante)
