Rapport de repérage des matériaux ou produits contenant de l'amiante et des hydrocarbures aromatiques polycycliques (HAP) avant réalisation de travaux sur enrobés bitumineux

Numéro d'offre : <b>2729323</b> Numéro de commande : <b>C25083259</b> Numéro de rapport (n° de tâche) : <b>T250651300</b> Date : <b>07/05/2025</b>	Lieu d'intervention :  <b>Projet pôle energie</b> <b>BP 60075</b> <b>2 chemin du Breil</b> <b>44814 SAINT-HERBLAIN CEDEX</b>  Destinataire rapport : <b>Monsieur ROC'H Vincent</b>	Date d'intervention : Du <b>17/04/2025</b> au <b>17/04/2025</b>  Intervenant : <b>Monsieur Lucas MAO</b>  Signature :

Nature du l'immeuble non bâti : **Projet pôle ernergie**  
Zone / Lieu : **La Tourmaline**  
Référence Cadastrale : **Non communiqué**

Description des travaux envisagés : **Construction d'un pole energie, création de tranchées pour rejoindre le réseau de cha**

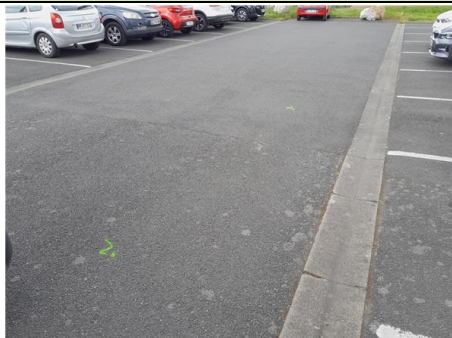
**ANNEXE 1 – FICHES D'IDENTIFICATION ET DE COTATION**
**PRELEVEMENT : E1**

**Résultat amiante**
**Absence d'amiante**
**DESCRIPTION DU PRELEVEMENT :**

Référence Couche	Description visuelle	Epaisseur (cm)
Resultats HAP	Analyse réalisée non conclusive Prise d'essai n°1 matériau dur bitumineux de type enrobé (visiblement monocouche) granulats (noir)	0
001-GRANULATS	Prise d'essai n°1 matériau dur bitumineux de type enrobé (visiblement monocouche) granulats (noir)	0
002-GRANULATS	Analyse réalisée non conclusive Prise d'essai n°2 matériau dur bitumineux de type enrobé (visiblement monocouche) granulats (noir)	0
003-GRANULATS	Prise d'essai n°2 matériau dur bitumineux de type enrobé (visiblement monocouche) granulats (noir)	0
004-GRANULATS	Analyse réalisée non conclusive Prise d'essai n°3 matériau dur bitumineux de type enrobé (visiblement monocouche) granulats (noir)	0
005-GRANULATS	Prise d'essai n°3 matériau dur bitumineux de type enrobé (visiblement monocouche) granulats (noir)	0
007-LIANT	Matériau dur bitumineux de type enrobé (visiblement monocouche) liant hydrocarboné	0

Référence Couche	PV analyse Amiante	Conclusion amiante	PV analyse HAP	Teneur HAP (mg/kg)
Resultats HAP	AR-25-NS-051560-01		AR-25-NS-051560-01	< 0,5 (prélèvement entier)
001-GRANULATS	AR-25-NS-051560-01	Fibres d'amiante non détectées	AR-25-NS-051560-01	
002-GRANULATS	AR-25-NS-051560-01		AR-25-NS-051560-01	
003-GRANULATS	AR-25-NS-051560-01	Fibres d'amiante non détectées	AR-25-NS-051560-01	
004-GRANULATS	AR-25-NS-051560-01		AR-25-NS-051560-01	
005-GRANULATS	AR-25-NS-051560-01	Fibres d'amiante non détectées	AR-25-NS-051560-01

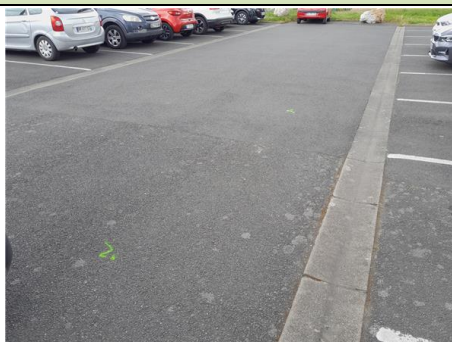
## PRELEVEMENT : E2

Absence d'amiante

Référence Couche	Description visuelle	Epaisseur (cm)
Resultats HAP	Analyse réalisée non conclusive Prise d'essai n°1 matériau dur bitumineux de type enrobé (visiblement monocouche) granulats (noir)	0
001-GRANULATS	Prise d'essai n°1 matériau dur bitumineux de type enrobé (visiblement monocouche) granulats (noir)	0
002-GRANULATS	Analyse réalisée non conclusive Prise d'essai n°2 matériau dur bitumineux de type enrobé (visiblement monocouche) granulats (noir)	0
003-GRANULATS	Prise d'essai n°2 matériau dur bitumineux de type enrobé (visiblement monocouche) granulats (noir)	0
004-GRANULATS	Analyse réalisée non conclusive Prise d'essai n°3 matériau dur bitumineux de type enrobé (visiblement monocouche) granulats (noir)	0
005-GRANULATS	Prise d'essai n°3 matériau dur bitumineux de type enrobé (visiblement monocouche) granulats (noir)	0
007-LIANT	Matériau dur bitumineux de type enrobé (visiblement monocouche) liant hydrocarboné	0

Référence Couche	PV analyse Amiante	Conclusion amiante	PV analyse HAP	Teneur HAP (mg/kg)
Resultats HAP	AR-25-NS-051560-01		AR-25-NS-051560-01	< 0,5 (prélèvement entier)
001-GRANULATS	AR-25-NS-051560-01	Fibres d'amiante non détectées	AR-25-NS-051560-01	
002-GRANULATS	AR-25-NS-051560-01		AR-25-NS-051560-01	
003-GRANULATS	AR-25-NS-051560-01	Fibres d'amiante non détectées	AR-25-NS-051560-01	
004-GRANULATS	AR-25-NS-051560-		AR-25-NS-

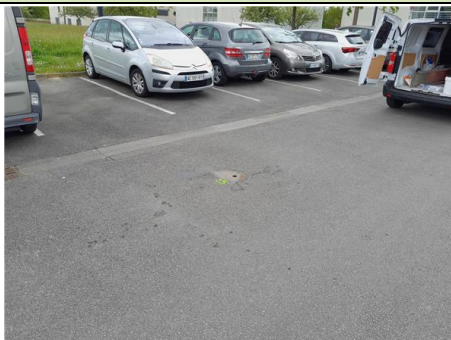
## PRELEVEMENT : E3

Absence d'amiante

Référence Couche	Description visuelle	Epaisseur (cm)
Resultats HAP	Analyse réalisée non conclusive Prise d'essai n°1 matériau dur bitumineux de type enrobé (visiblement monocouche) granulats (gris)	0
001-GRANULATS	Prise d'essai n°1 matériau dur bitumineux de type enrobé (visiblement monocouche) granulats (gris)	0
002-GRANULATS	Analyse réalisée non conclusive Prise d'essai n°2 matériau dur bitumineux de type enrobé (visiblement monocouche) granulats (noir)	0
003-GRANULATS	Prise d'essai n°2 matériau dur bitumineux de type enrobé (visiblement monocouche) granulats (noir)	0
004-GRANULATS	Analyse réalisée non conclusive Prise d'essai n°3 matériau dur bitumineux de type enrobé (visiblement monocouche) granulats (noir)	0
005-GRANULATS	Prise d'essai n°3 matériau dur bitumineux de type enrobé (visiblement monocouche) granulats (noir)	0
007-LIANT	Matériau dur bitumineux de type enrobé (visiblement monocouche) liant hydrocarboné	0

Référence Couche	PV analyse Amiante	Conclusion amiante	PV analyse HAP	Teneur HAP (mg/kg)
Resultats HAP	AR-25-NS-051560-01		AR-25-NS-051560-01	< 0,5 (prélèvement entier)
001-GRANULATS	AR-25-NS-051560-01	Fibres d'amiante non détectées	AR-25-NS-051560-01	
002-GRANULATS	AR-25-NS-051560-01		AR-25-NS-051560-01

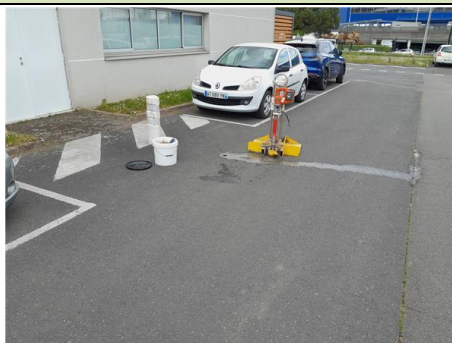
## PRELEVEMENT : E4

Absence d'amiante

Référence Couche	Description visuelle	Epaisseur (cm)
Resultats HAP	Analyse réalisée non conclusive Prise d'essai n°1 matériau dur bitumineux de type enrobé (visiblement monocouche) granulats (noir)	0
001-GRANULATS	Prise d'essai n°1 matériau dur bitumineux de type enrobé (visiblement monocouche) granulats (noir)	0
002-GRANULATS	Analyse réalisée non conclusive Prise d'essai n°2 matériau dur bitumineux de type enrobé (visiblement monocouche) granulats (noir)	0
003-GRANULATS	Prise d'essai n°2 matériau dur bitumineux de type enrobé (visiblement monocouche) granulats (noir)	0
004-GRANULATS	Analyse réalisée non conclusive Prise d'essai n°3 matériau dur bitumineux de type enrobé (visiblement monocouche) granulats (noir)	0
005-GRANULATS	Prise d'essai n°3 matériau dur bitumineux de type enrobé (visiblement monocouche) granulats (noir)	0
007-LIANT	Matériau dur bitumineux de type enrobé (visiblement monocouche) liant hydrocarboné	0

Référence Couche	PV analyse Amiante	Conclusion amiante	PV analyse HAP	Teneur HAP (mg/kg)
Resultats HAP	AR-25-NS-051560-01		AR-25-NS-051560-01	< 0,5 (prélèvement entier)
001-GRANULATS	AR-25-NS-051560-	Fibres d'amiante non détectées	AR-25-NS-

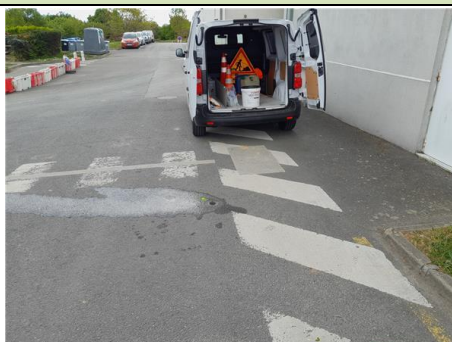
## PRELEVEMENT : E5

Absence d'amiante

Référence Couche	Description visuelle	Epaisseur (cm)
Resultats HAP	Analyse réalisée non conclusive Prise d'essai n°1 matériau dur bitumineux de type enrobé (visiblement monocouche) granulats (noir)	0
001-GRANULATS	Prise d'essai n°1 matériau dur bitumineux de type enrobé (visiblement monocouche) granulats (noir)	0
002-GRANULATS	Analyse réalisée non conclusive Prise d'essai n°2 matériau dur bitumineux de type enrobé (visiblement monocouche) granulats (noir)	0
003-GRANULATS	Prise d'essai n°2 matériau dur bitumineux de type enrobé (visiblement monocouche) granulats (noir)	0
004-GRANULATS	Analyse réalisée non conclusive Prise d'essai n°3 matériau dur bitumineux de type enrobé (visiblement monocouche) granulats (noir)	0
005-GRANULATS	Prise d'essai n°3 matériau dur bitumineux de type enrobé (visiblement monocouche) granulats (noir)	0
007-LIANT	Matériau dur bitumineux de type enrobé (visiblement monocouche) liant hydrocarboné	0

Référence Couche	PV analyse Amiante	Conclusion amiante	PV analyse HAP	Teneur HAP (mg/kg)
Resultats HAP	AR-25-NS-051560-		AR-25-NS-	< 0,5

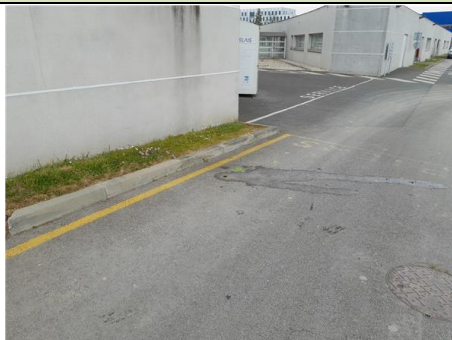
## PRELEVEMENT : E6

Absence d'amiante

Référence Couche	Description visuelle	Epaisseur (cm)
Resultats HAP	Analyse réalisée non conclusive Prise d'essai n°1 matériau dur bitumineux de type enrobé (visiblement monocouche) granulats (noir)	0
001-GRANULATS	Prise d'essai n°1 matériau dur bitumineux de type enrobé (visiblement monocouche) granulats (noir)	0
002-GRANULATS	Analyse réalisée non conclusive Prise d'essai n°2 matériau dur bitumineux de type enrobé (visiblement monocouche) granulats (noir)	0
003-GRANULATS	Prise d'essai n°2 matériau dur bitumineux de type enrobé (visiblement monocouche) granulats (noir)	0
004-GRANULATS	Analyse réalisée non conclusive Prise d'essai n°3 matériau dur bitumineux de type enrobé (visiblement monocouche) granulats (noir)	0
005-GRANULATS	Prise d'essai n°3 matériau dur bitumineux de type enrobé (visiblement monocouche) granulats (noir)	0
007-LIANT	Matériau dur bitumineux de type enrobé (visiblement monocouche) liant hydrocarboné	0

Référence Couche	PV analyse Amiante	Conclusion amiante	PV analyse HAP	Teneur HAP (mg/kg)
Resultats HAP	AR-25-NS-051560-01		AR-25-NS-051560-01	< 0,5 (prélèvement entier)
001-GRANULATS	AR-25-NS-051560-01	Fibres d'amiante non détectées	AR-25-NS-051560-01	
002-GRANULATS	AR-25-NS-051560-01		AR-25-NS-051560-01	
003-GRANULATS	AR-25-NS-051560-01	Fibres d'amiante non détectées	AR-25-NS-051560-01	
004-GRANULATS	AR-25-NS-051560-01		AR-25-NS-051560-01	
005-GRANULATS	AR-25-NS-051560-01	Fibres d'amiante non détectées	AR-25-NS-051560-01	
007-LIANT	AR-25-NS-051560-01	Fibres d'amiante non détectées	AR-25-NS-051560-01

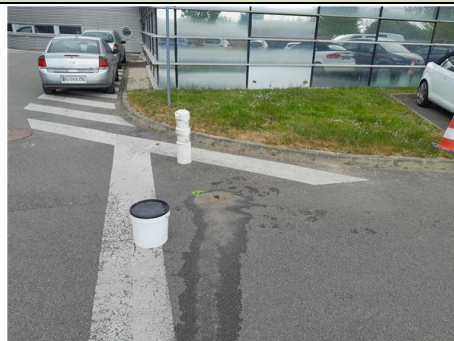
## PRELEVEMENT : E7

Absence d'amiante

Référence Couche	Description visuelle	Epaisseur (cm)
Resultats HAP	Analyse réalisée non conclusive Prise d'essai n°1 matériau dur bitumineux de type enrobé (visiblement monocouche) granulats (noir)	0
001-GRANULATS	Prise d'essai n°1 matériau dur bitumineux de type enrobé (visiblement monocouche) granulats (noir)	0
002-GRANULATS	Analyse réalisée non conclusive Prise d'essai n°2 matériau dur bitumineux de type enrobé (visiblement monocouche) granulats (noir)	0
003-GRANULATS	Prise d'essai n°2 matériau dur bitumineux de type enrobé (visiblement monocouche) granulats (noir)	0
004-GRANULATS	Analyse réalisée non conclusive Prise d'essai n°3 matériau dur bitumineux de type enrobé (visiblement monocouche) granulats (noir)	0
005-GRANULATS	Prise d'essai n°3 matériau dur bitumineux de type enrobé (visiblement monocouche) granulats (noir)	0
007-LIANT	Matériau dur bitumineux de type enrobé (visiblement monocouche) liant hydrocarboné	0

Référence Couche	PV analyse Amiante	Conclusion amiante	PV analyse HAP	Teneur HAP (mg/kg)
Resultats HAP	AR-25-NS-051560-01		AR-25-NS-051560-01	< 0,5 (prélèvement entier)
001-GRANULATS	AR-25-NS-051560-01	Fibres d'amiante non détectées	AR-25-NS-051560-01	
002-GRANULATS	AR-25-NS-051560-01		AR-25-NS-051560-01	
003-GRANULATS	AR-25-NS-051560-01	Fibres d'amiante non détectées	AR-25-NS-051560-01	
004-GRANULATS	AR-25-NS-051560-01		AR-25-NS-051560-01	
005-GRANULATS	AR-25-NS-051560-01	Fibres d'amiante non détectées	AR-25-NS-051560-01	
007-LIANT	AR-25-NS-051560-01	Fibres d'amiante non détectées	AR-25-NS-051560-01

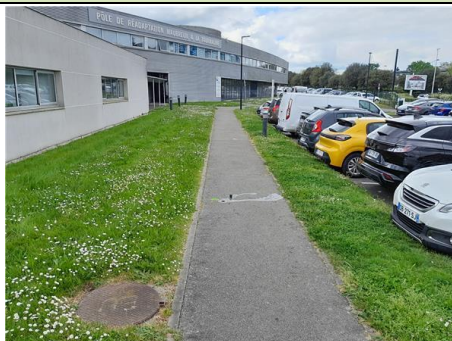
## PRELEVEMENT : E8

Absence d'amiante

Référence Couche	Description visuelle	Epaisseur (cm)
Resultats HAP	Analyse réalisée non conclusive Prise d'essai n°1 matériau dur bitumineux de type enrobé (visiblement monocouche) granulats (noir)	0
001-GRANULATS	Prise d'essai n°1 matériau dur bitumineux de type enrobé (visiblement monocouche) granulats (noir)	0
002-GRANULATS	Analyse réalisée non conclusive Prise d'essai n°2 matériau dur bitumineux de type enrobé (visiblement monocouche) granulats (noir)	0
003-GRANULATS	Prise d'essai n°2 matériau dur bitumineux de type enrobé (visiblement monocouche) granulats (noir)	0
004-GRANULATS	Analyse réalisée non conclusive Prise d'essai n°3 matériau dur bitumineux de type enrobé (visiblement monocouche) granulats (noir)	0
005-GRANULATS	Prise d'essai n°3 matériau dur bitumineux de type enrobé (visiblement monocouche) granulats (noir)	0
007-LIANT	Matériau dur bitumineux de type enrobé (visiblement monocouche) liant hydrocarboné	0

Référence Couche	PV analyse Amiante	Conclusion amiante	PV analyse HAP	Teneur HAP (mg/kg)
Resultats HAP	AR-25-NS-051560-01		AR-25-NS-051560-01	< 0,5 (prélèvement entier)
001-GRANULATS	AR-25-NS-051560-01	Fibres d'amiante non détectées	AR-25-NS-051560-01	
002-GRANULATS	AR-25-NS-051560-01		AR-25-NS-051560-01	
003-GRANULATS	AR-25-NS-051560-01	Fibres d'amiante non détectées	AR-25-NS-051560-01	
004-GRANULATS	AR-25-NS-051560-01		AR-25-NS-051560-01	
005-GRANULATS	AR-25-NS-051560-01	Fibres d'amiante non détectées	AR-25-NS-051560-01	
007-LIANT	AR-25-NS-051560-01	Fibres d'amiante non détectées	AR-25-NS-051560-01

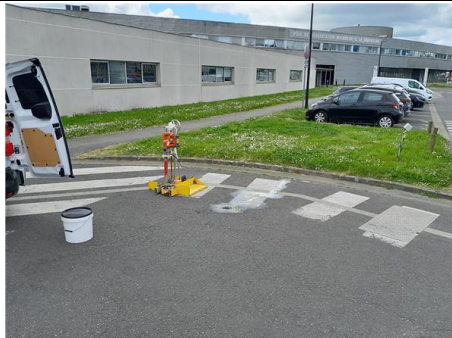
## PRELEVEMENT : E9

Absence d'amiante

Référence Couche	Description visuelle	Epaisseur (cm)
Resultats HAP	Analyse réalisée non conclusive Prise d'essai n°1 matériau dur bitumineux de type enrobé (visiblement monocouche) granulats (noir)	0
001-GRANULATS	Prise d'essai n°1 matériau dur bitumineux de type enrobé (visiblement monocouche) granulats (noir)	0
002-GRANULATS	Analyse réalisée non conclusive Prise d'essai n°2 matériau dur bitumineux de type enrobé (visiblement monocouche) granulats (noir)	0
003-GRANULATS	Prise d'essai n°2 matériau dur bitumineux de type enrobé (visiblement monocouche) granulats (noir)	0
004-GRANULATS	Analyse réalisée non conclusive Prise d'essai n°3 matériau dur bitumineux de type enrobé (visiblement monocouche) granulats (noir)	0
005-GRANULATS	Prise d'essai n°3 matériau dur bitumineux de type enrobé (visiblement monocouche) granulats (noir)	0
007-LIANT	Matériau dur bitumineux de type enrobé (visiblement monocouche) liant hydrocarboné	0

Référence Couche	PV analyse Amiante	Conclusion amiante	PV analyse HAP	Teneur HAP (mg/kg)
Resultats HAP	AR-25-NS-051560-01		AR-25-NS-051560-01	< 0,5 (prélèvement entier)
001-GRANULATS	AR-25-NS-051560-01	Fibres d'amiante non détectées	AR-25-NS-051560-01	
002-GRANULATS	AR-25-NS-051560-01		AR-25-NS-051560-01	
003-GRANULATS	AR-25-NS-051560-01	Fibres d'amiante non détectées	AR-25-NS-051560-01	
004-GRANULATS	AR-25-NS-051560-01		AR-25-NS-051560-01	
005-GRANULATS	AR-25-NS-051560-01	Fibres d'amiante non détectées	AR-25-NS-051560-01	
007-LIANT	AR-25-NS-051560-01	Fibres d'amiante non détectées	AR-25-NS-051560-01
