Réf. : **A19 00753** | Indice : **A** | Date : **24/02/2020**

UNIVERSITÉ CLAUDE BERNARD LYON 1

SITE ROCKEFELLER - CHEMINÉE

DIAGNOSTIC

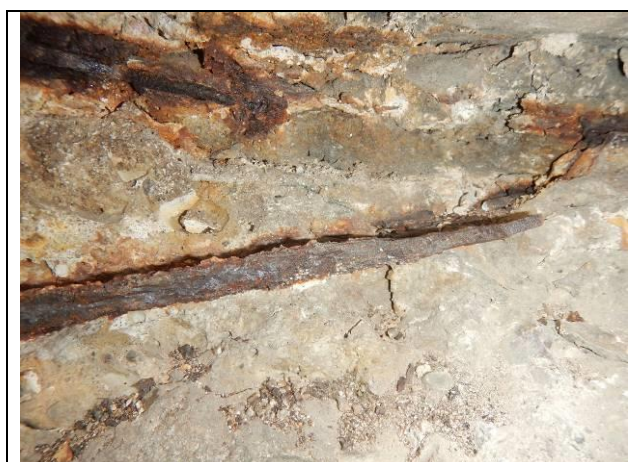
Figure 4 : Sondage de reconnaissance sur armatures en partie courante d'une cloison

État des aciers : corrosion avec forte perte de section allant jusqu'à la dissolution.

- Une résistance à la compression simple corrigée de 22,7 MPa.
- La présence de zone anodique généralisée sur la cartographie de potentiel.
- Un sondage destructif au droit d'une armature qui met en évidence une corrosion généralisée, au faciès caractéristique de corrosion par carbonatation, avec perte de section allant jusqu'à la dissolution au droit des aciers présentant un défaut d'enrobage.

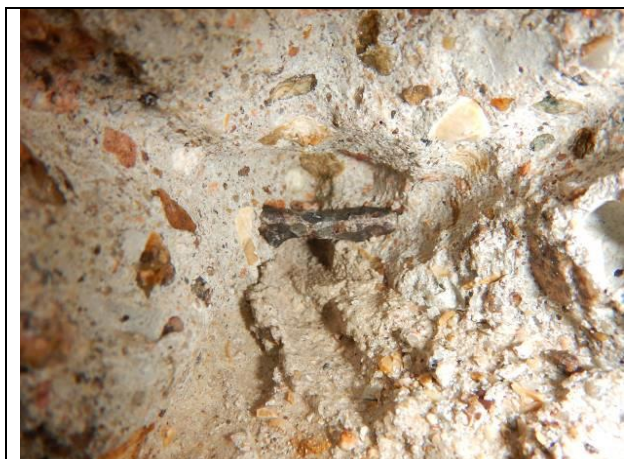
Figure 6 : Sondage de connexion sur armature
État des aciers : corrosion par piqûres sans perte de section

- La présence de zone anodique généralisée sur la cartographie de potentiel.
- Un sondage destructif au droit d'une armature qui met en évidence une corrosion des aciers par piqûre, liée à la forte concentration en ions chlorures.

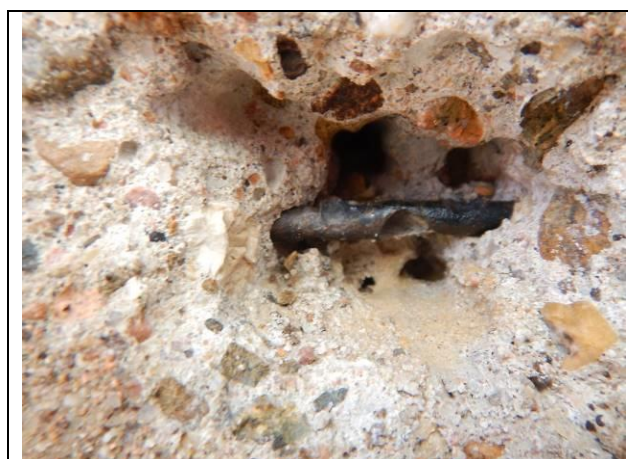
Figure 8 : Sondage de connexion sur armature
État des aciers : sains

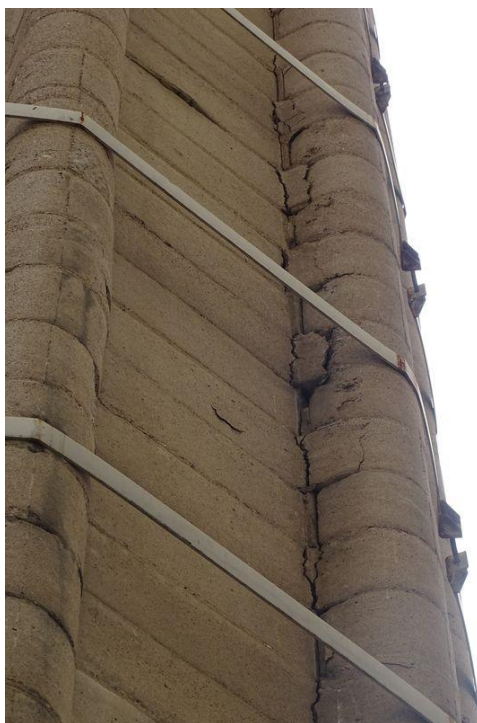
- Fractures et fissures le long des raidisseurs verticaux sur de grandes hauteurs (photos 3 et 4), en particulier sur le quart inférieur où les fissures sont visibles sur toute la périphérie de la cheminée,

Parallèlement à ces défauts qui traduisent le vieillissement du matériau béton armé, le défaut principal concernant la cheminée est la présence des fractures verticales continues le long des nervures, sur toute la périphérie. Ce désordre structurel, qui modifie le comportement mécanique de l'ouvrage car il supprime le monolithisme du fût de cheminée, est de nature à remettre en question la stabilité de l'ouvrage.

Il est probable que ce désordre soit ancien et que les cerclages métalliques aient été disposés comme confortement, afin d'empêcher le flambement des nervures ainsi désolidarisées. Toutefois, les cerclages réalisent le confinement des nervures uniquement dans le sens de la poussée vers l'extérieur.

*Photo 3**Fracture le long des raidisseurs verticaux*

- la purge des bétons non adhérents et de faible compacité,
- le traitement des armatures corrodées,
- la reconstitution des sections d'armatures disparues,
- la reconstitution des sections de béton,
- le traitement des fissures verticales (par couture, scellement ou ceinturage) ou par pontage en matériau composite ;

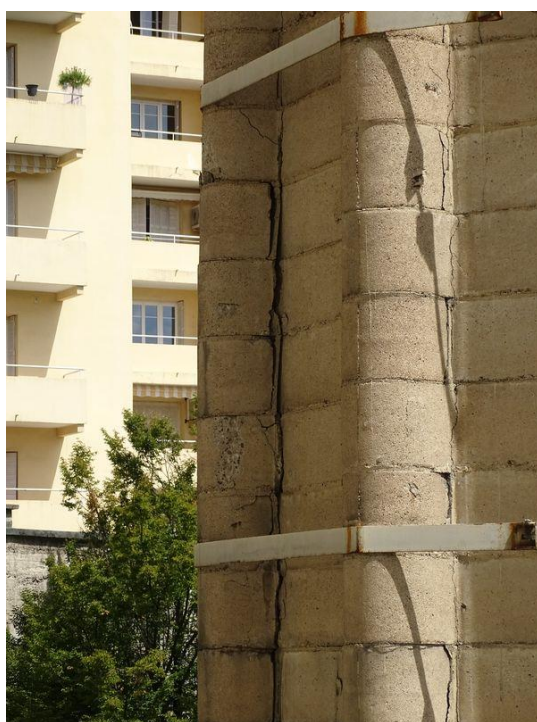
- Présence généralisée de petits éclats avec aciers apparents sur les raidisseurs verticaux (photo 4),
- Érosion ou lacune du mortier de jointoiment entre éléments préfabriqués (photos 9),

*Photo 4**Fracture le long des raidisseurs verticaux, éclats avec aciers apparents sur les raidisseurs*

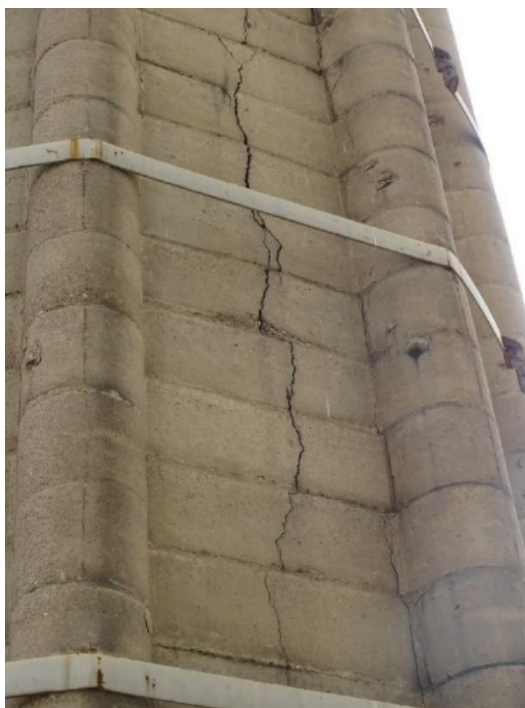
Photo 5

- Fractures et fissures sur le parement des cloisons (photo 5),
- Éclats avec aciers apparents sur les cloisons des éléments préfabriqués, de taille importante notamment en partie haute de la cheminée (photos 6-7-8),

Fracture verticale sur les cloisons

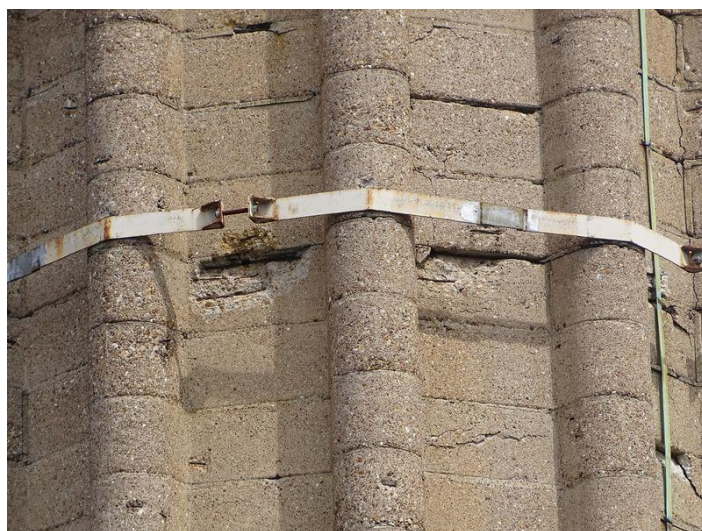
Photo 6

Éclats importants avec aciers apparents sur les cloisons

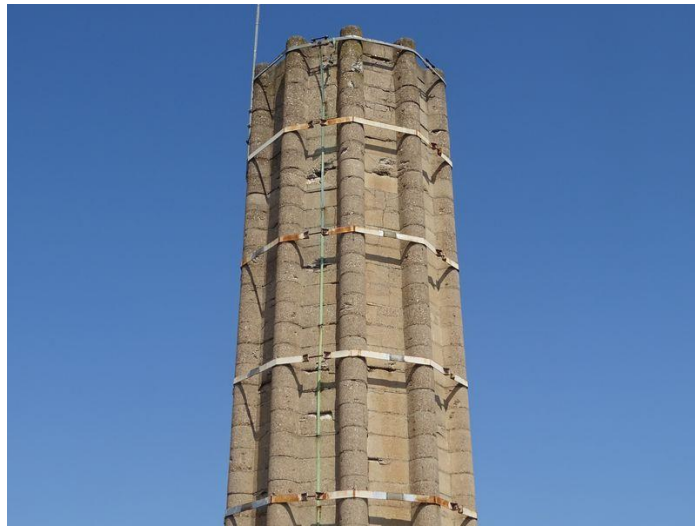
Photo 7

Vue générale de la tête de la cheminée - Présence d'éclats de taille importante avec aciers apparent

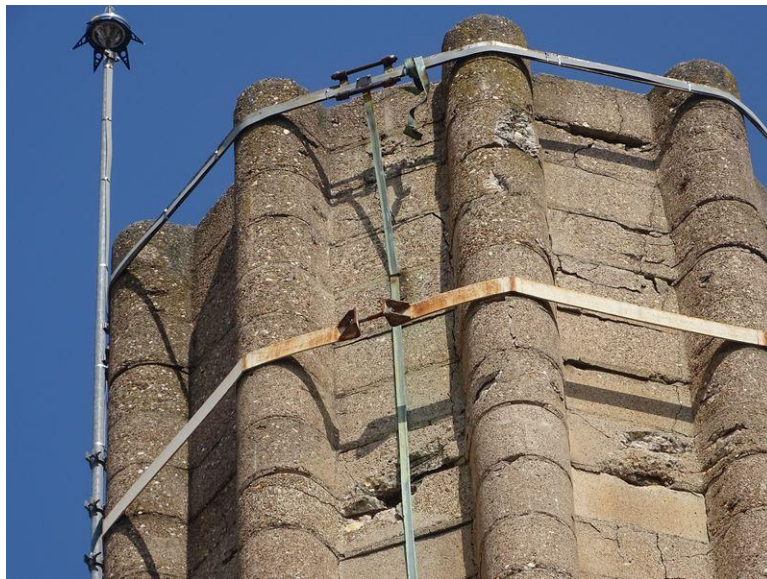
Photo 8

Vue générale de la tête de la cheminée - Présence d'éclats de taille importante avec aciers apparent

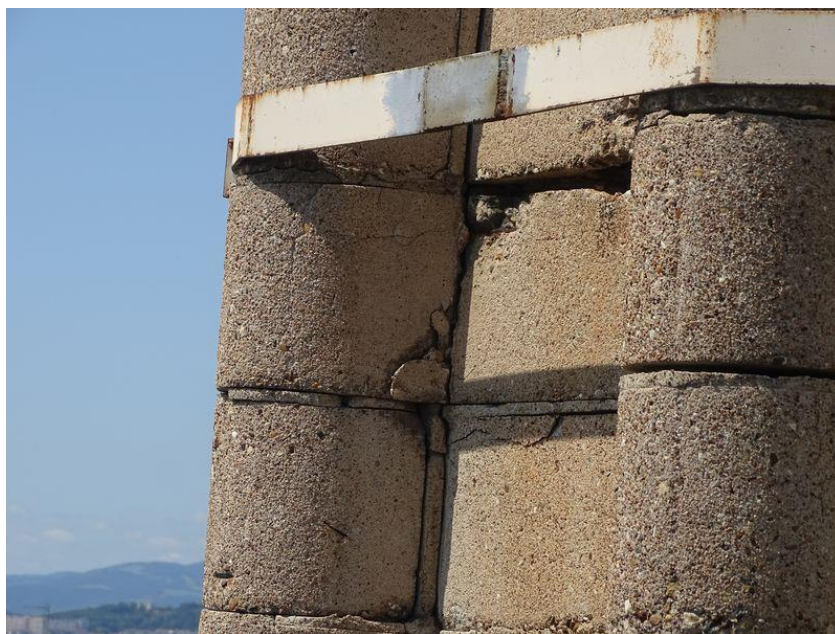
- La présence de fractures verticales le long de raidisseurs témoigne d'un fonctionnement mécanique anormal de la structure,
- La disparition plus ou moins importante du mortier de jointoiement entre éléments participe également à fragiliser l'édifice.

*Photo 9**Érosion ou lacune du mortier de jointoiment entre éléments préfabriqués*

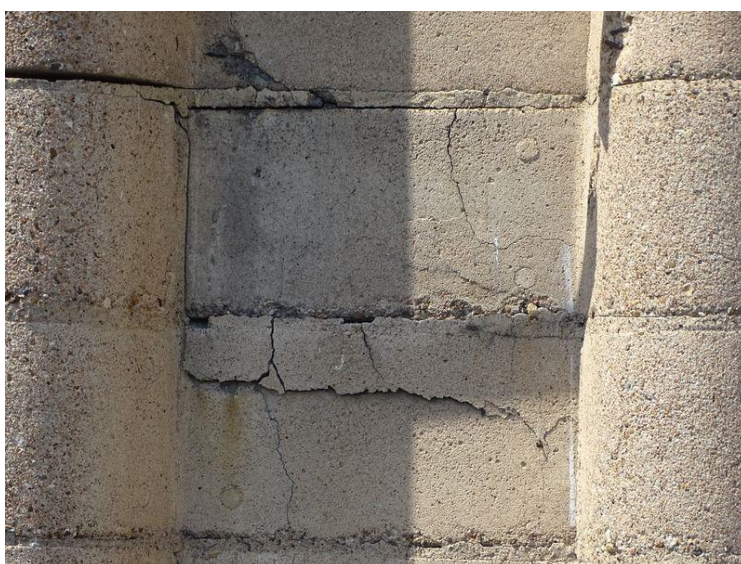
- Présence généralisée d'amorce d'éclats sur les cloisons (photo n°10),
- Boulonnerie des cerclages corrodée (photo 11),
- Dégradation du revêtement de protection et corrosion (ponctuel) des cerclages métalliques (photo 12 et 13),

*Photo 10**Amorce d'éclats sur les cloisons*

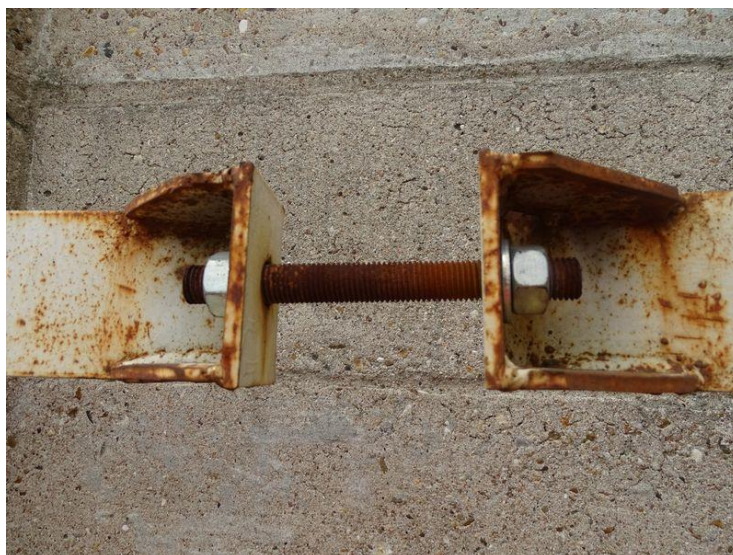
Photo 11

Boulonnerie des cerclages métalliques corrodée

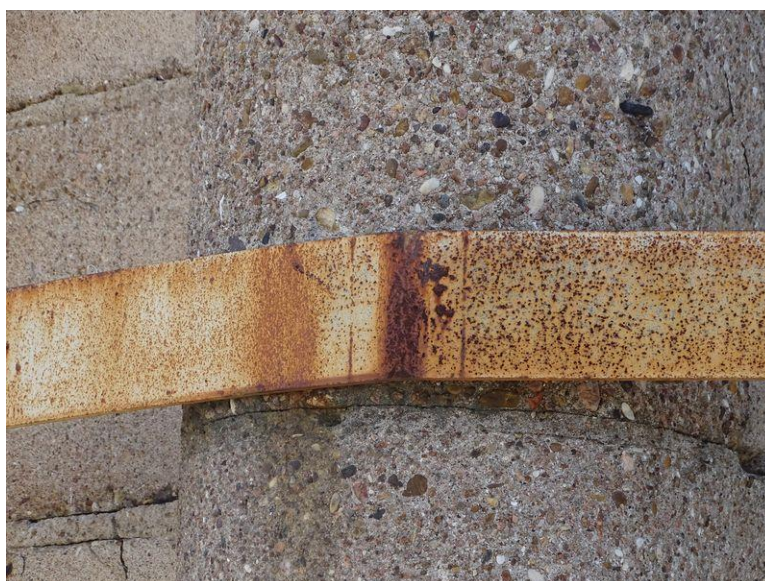
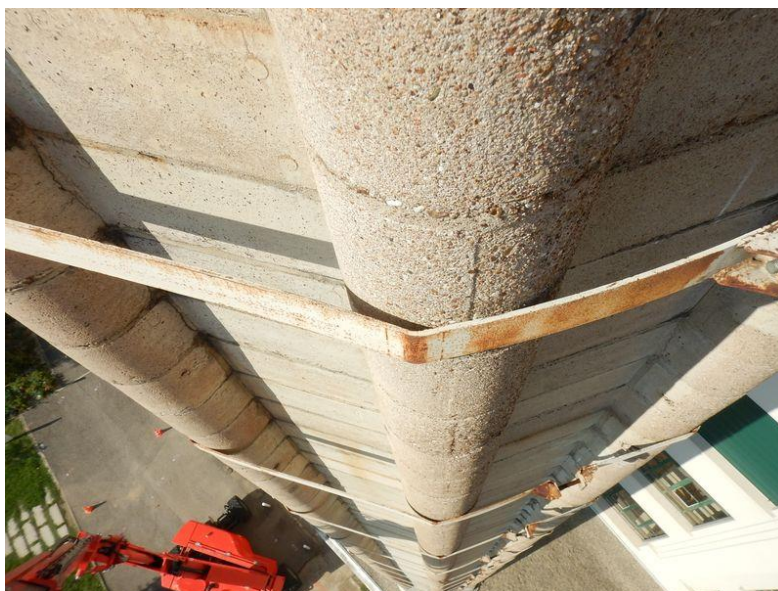
Corrosion des cerclages métalliques

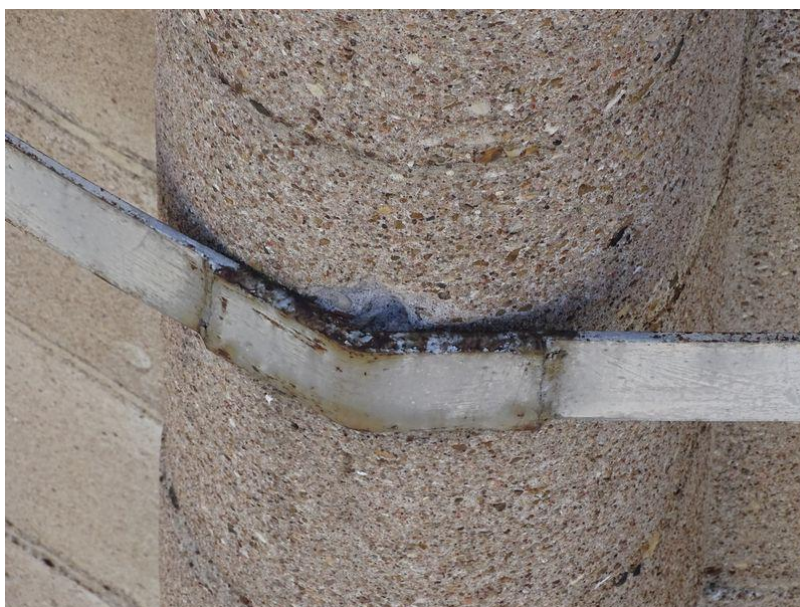
Photo 14

- Présence ponctuelle de réparation par ajout de plats métalliques soudés sur les cerclages métalliques (photo 14),
- Défaut de contact ponctuel des cerclages métalliques avec la structure (photo n°15).

Renfort par ajout de plats soudés

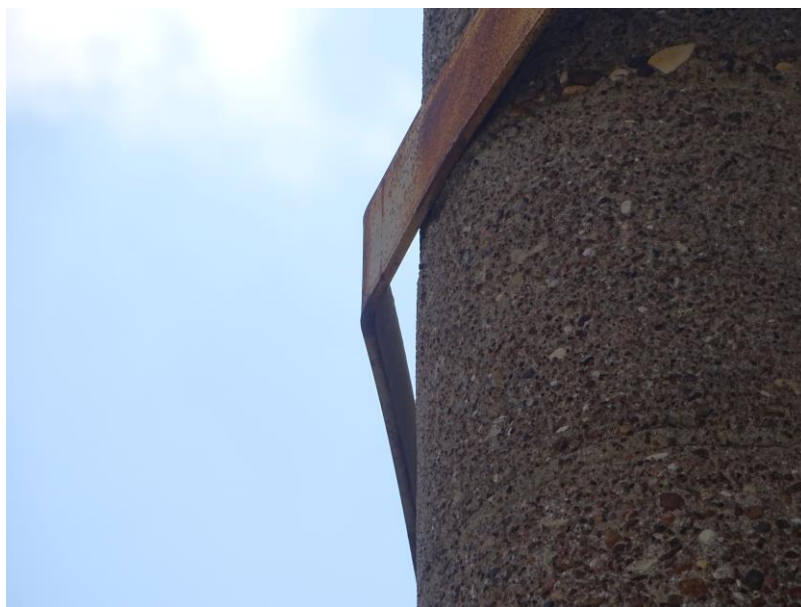
Photo 15

De plus, il est à noter la présence ponctuelle de défauts de contact entre les cerclages métalliques de renfort et la structure qui de ce fait ne remplissent plus leur fonction de façon optimale.

Défaut de contact ponctuel entre les cerclages métalliques et la structure
