- ☒ Le diagnostic Plomb a révélé la présence de PLOMB sur les revêtements.
☐ Le diagnostic Plomb a révélé l'absence de PLOMB sur les revêtements.

- Affaire N° : S/11300482
- Donneur d'ordre : CONSEIL GENERAL DU VAL DE MARNE
DIRECTION DES BATIMENTS DEPARTEMENTAUX
10, Chemin des Bassins
94054 CRETEIL Cedex
- Bâtiment concerné : Ensemble de locaux
Domaine Chérioux
94800 VITRY-SUR-SEINE
- Date de la visite : 29 avril 2011
- Rapport établi le : 16 mai 2011

Il s'agit d'effectuer un diagnostic plomb avant travaux, sur un ensemble de locaux situés sur le Domaine Chéroux à Vitry-sur-Seine (94800).

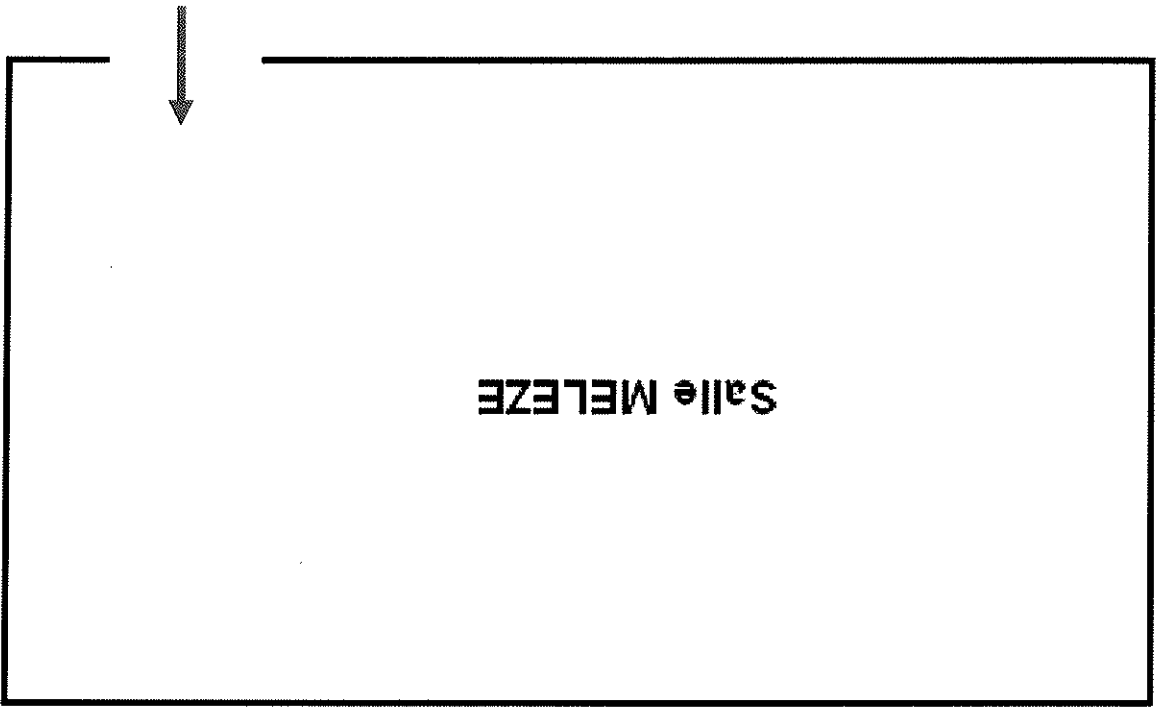
1^{er} ETAGE – Bâtiment A :
Salle MELEZE

Le numéro de chaque salle figure au centre de la salle concernée.
Les éléments contenant du plomb sont repérés en rouge sur les plans.
La flèche rouge désigne l'entrée et le sens de l'entrée :

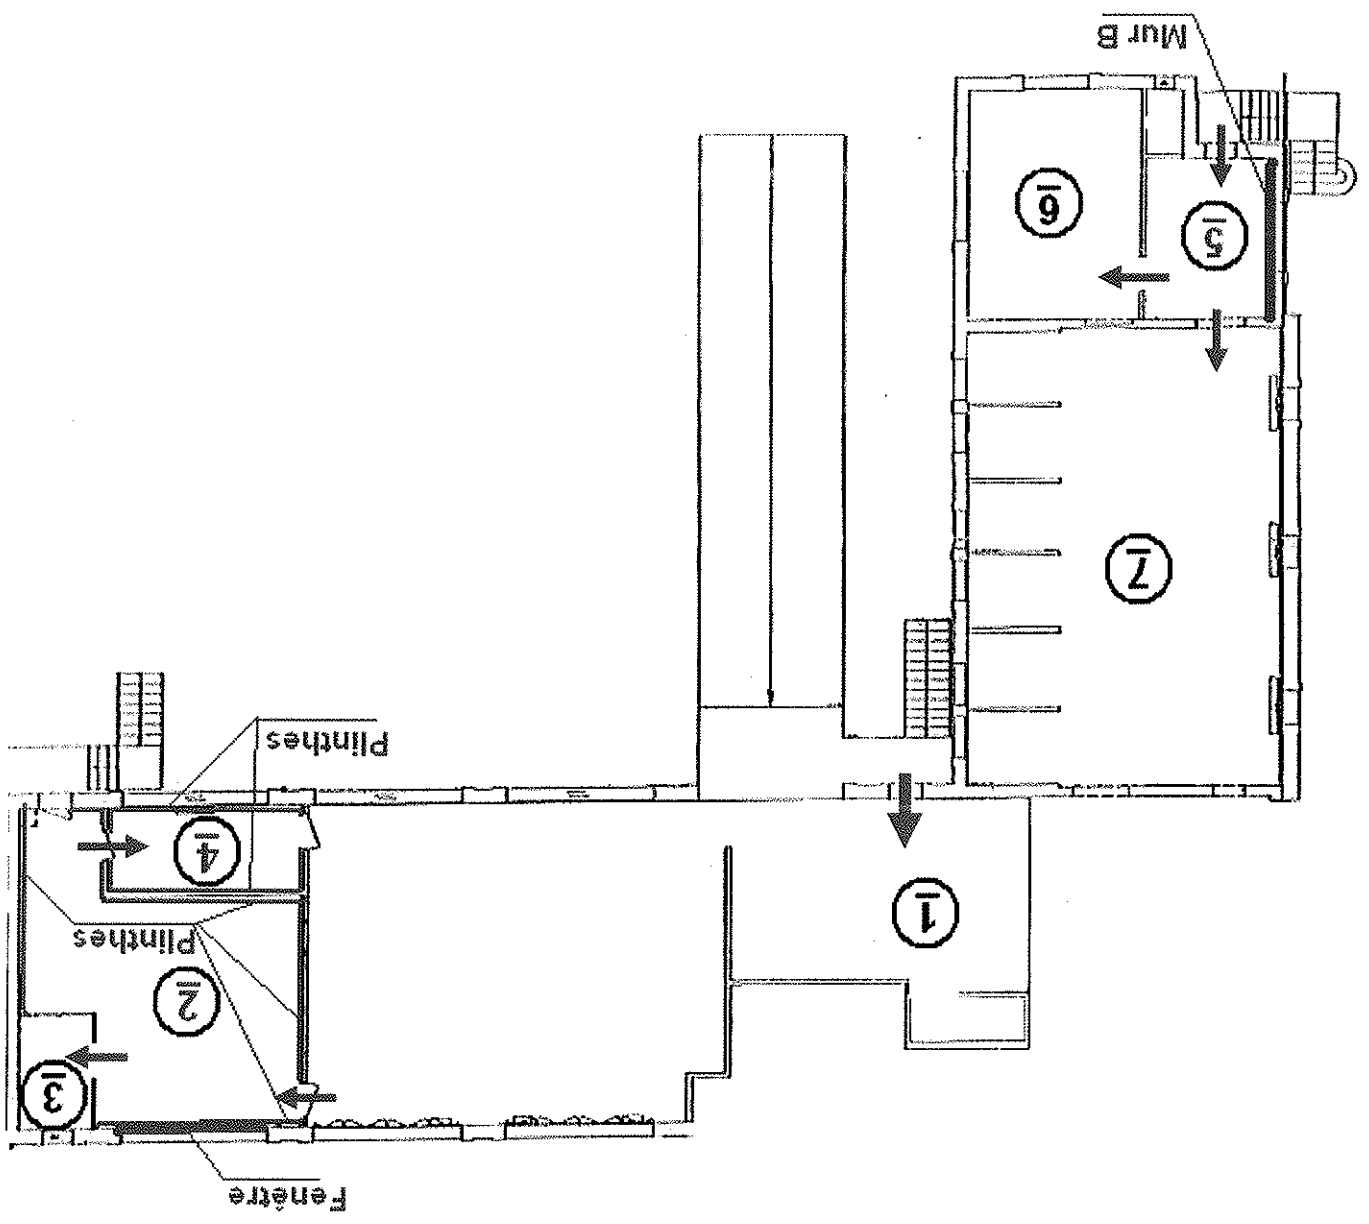
REZ-DE-CHAUSSEE - Bâtiment B :

Sur un total de **85 mesures, 4 unités de diagnostics** comportent des peintures dont la teneur en plomb est supérieure à $1\text{mg}/\text{cm}^2$ (sous réserve des parties non directement accessibles), selon tableau des mesures joint en annexe.

En cas de ponçage, grattage ou décapage des surfaces concernées, des dispositions de protection des travailleurs devront être observées :

En cas de maintien, les peintures devront être maintenues en bon état de surface.
