PRE-RAPPORT DE REPERAGE AMIANTE AVANT TRAVAUX

Lieux inspectés : ZAC CHERIOUX - Bât A
4, rue de Fontainebleau

Date du rapport : 25/10/2018

Rapport n° : 17A-09-402

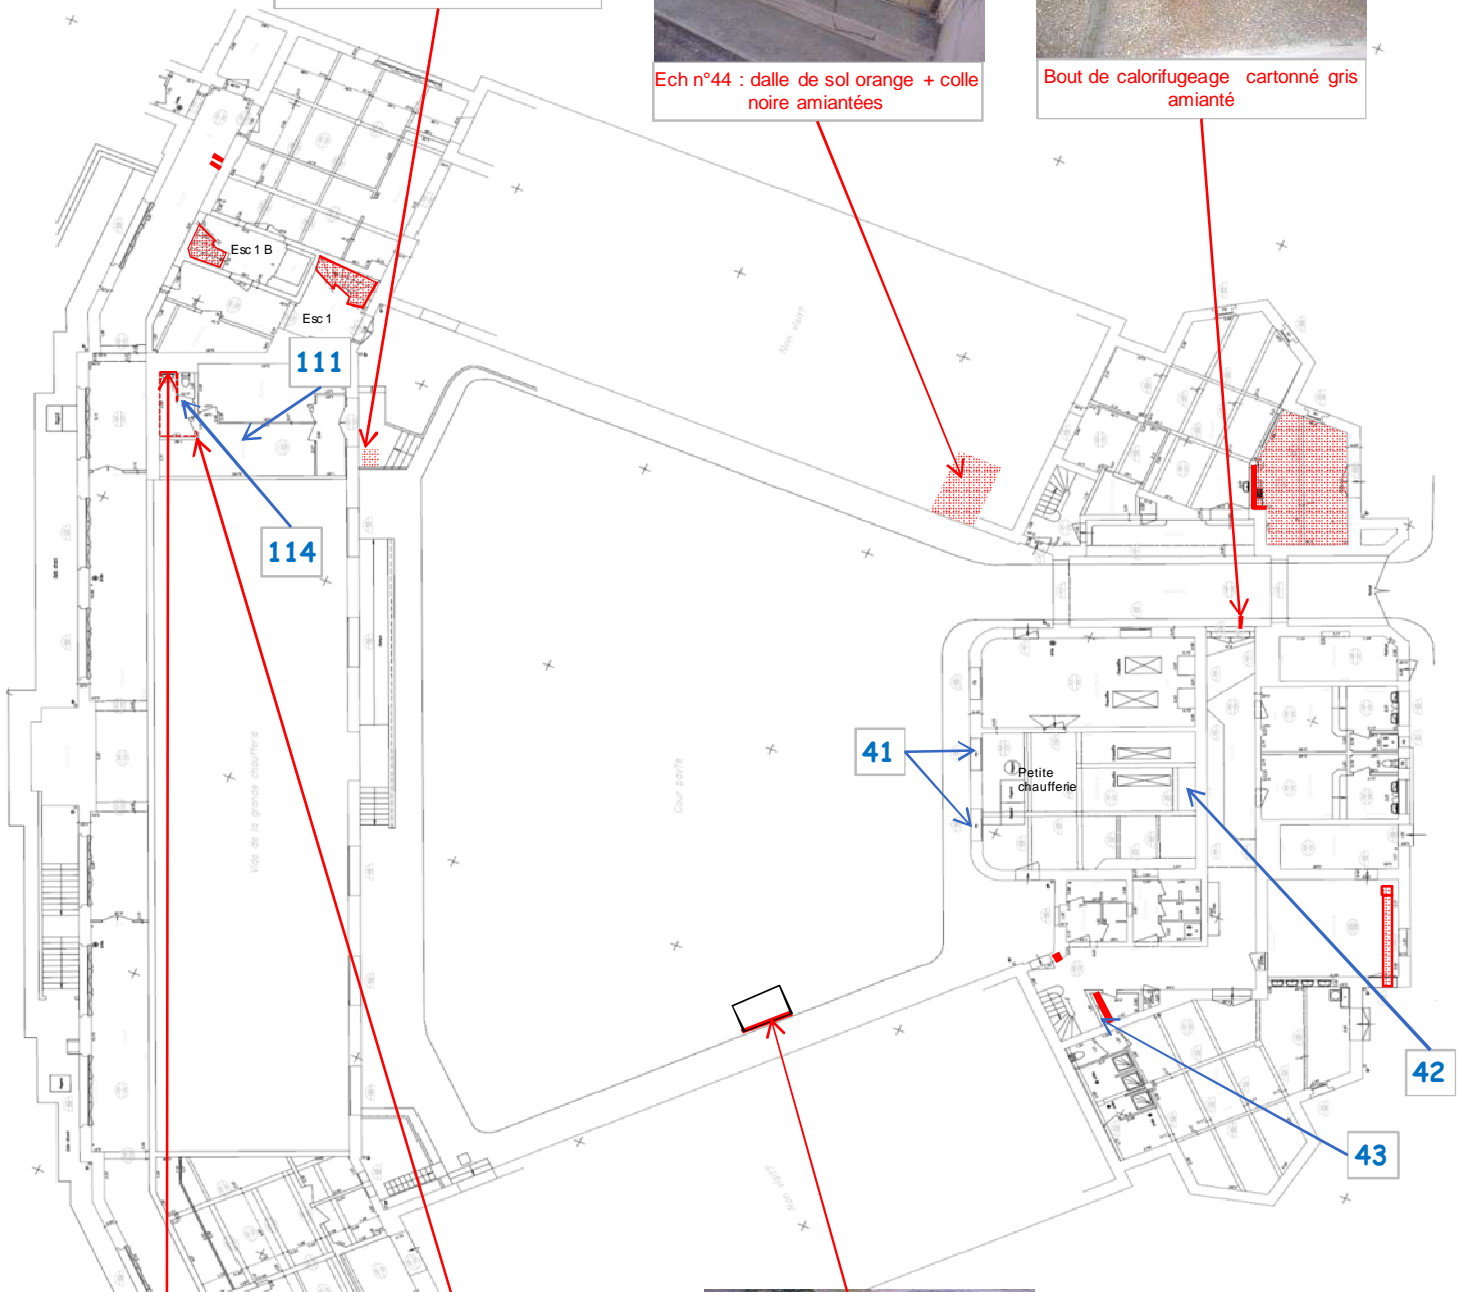
RDC BAS 1/2

Plaque en amiante-ciment

Ech n°44 : dalle de sol orange + colle noire amiantées

Bout de calorifugeage cartonné gris amianté

Ech n°112 : colle + joint des faïences blanches amiantées

Ech n°112 : colle + joint des plinthes marrons amiantées

Conduit évacuation des eaux en amiante-ciment

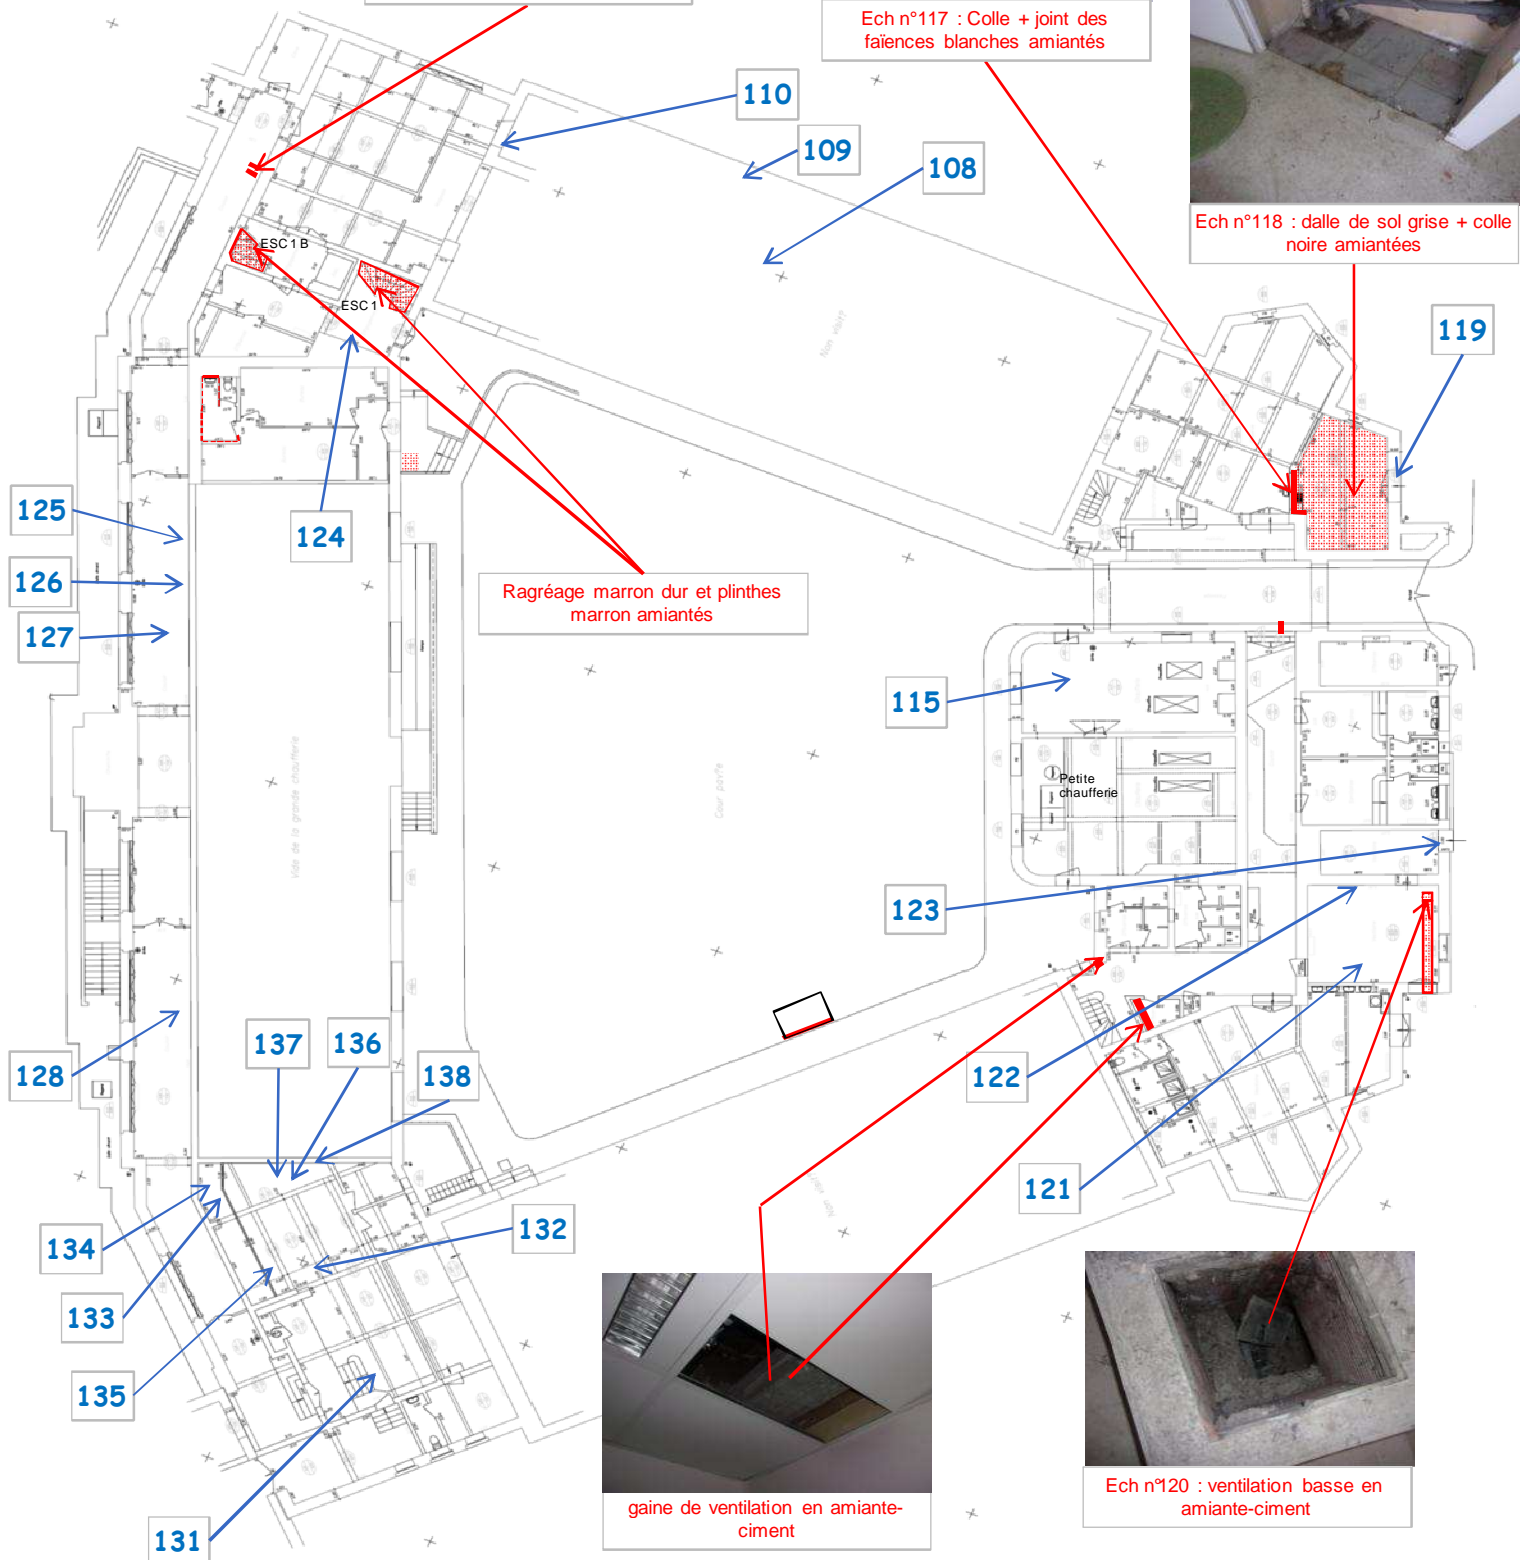
RDC BAS 2/2

Ech n°129 : joint de bride amiantée

Ech n°117 : Colle + joint des faïences blanches amiantés

Ech n°118 : dalle de sol grise + colle noire amiantées

gaine de ventilation en amiante-ciment

Ech n°120 : ventilation basse en amiante-ciment

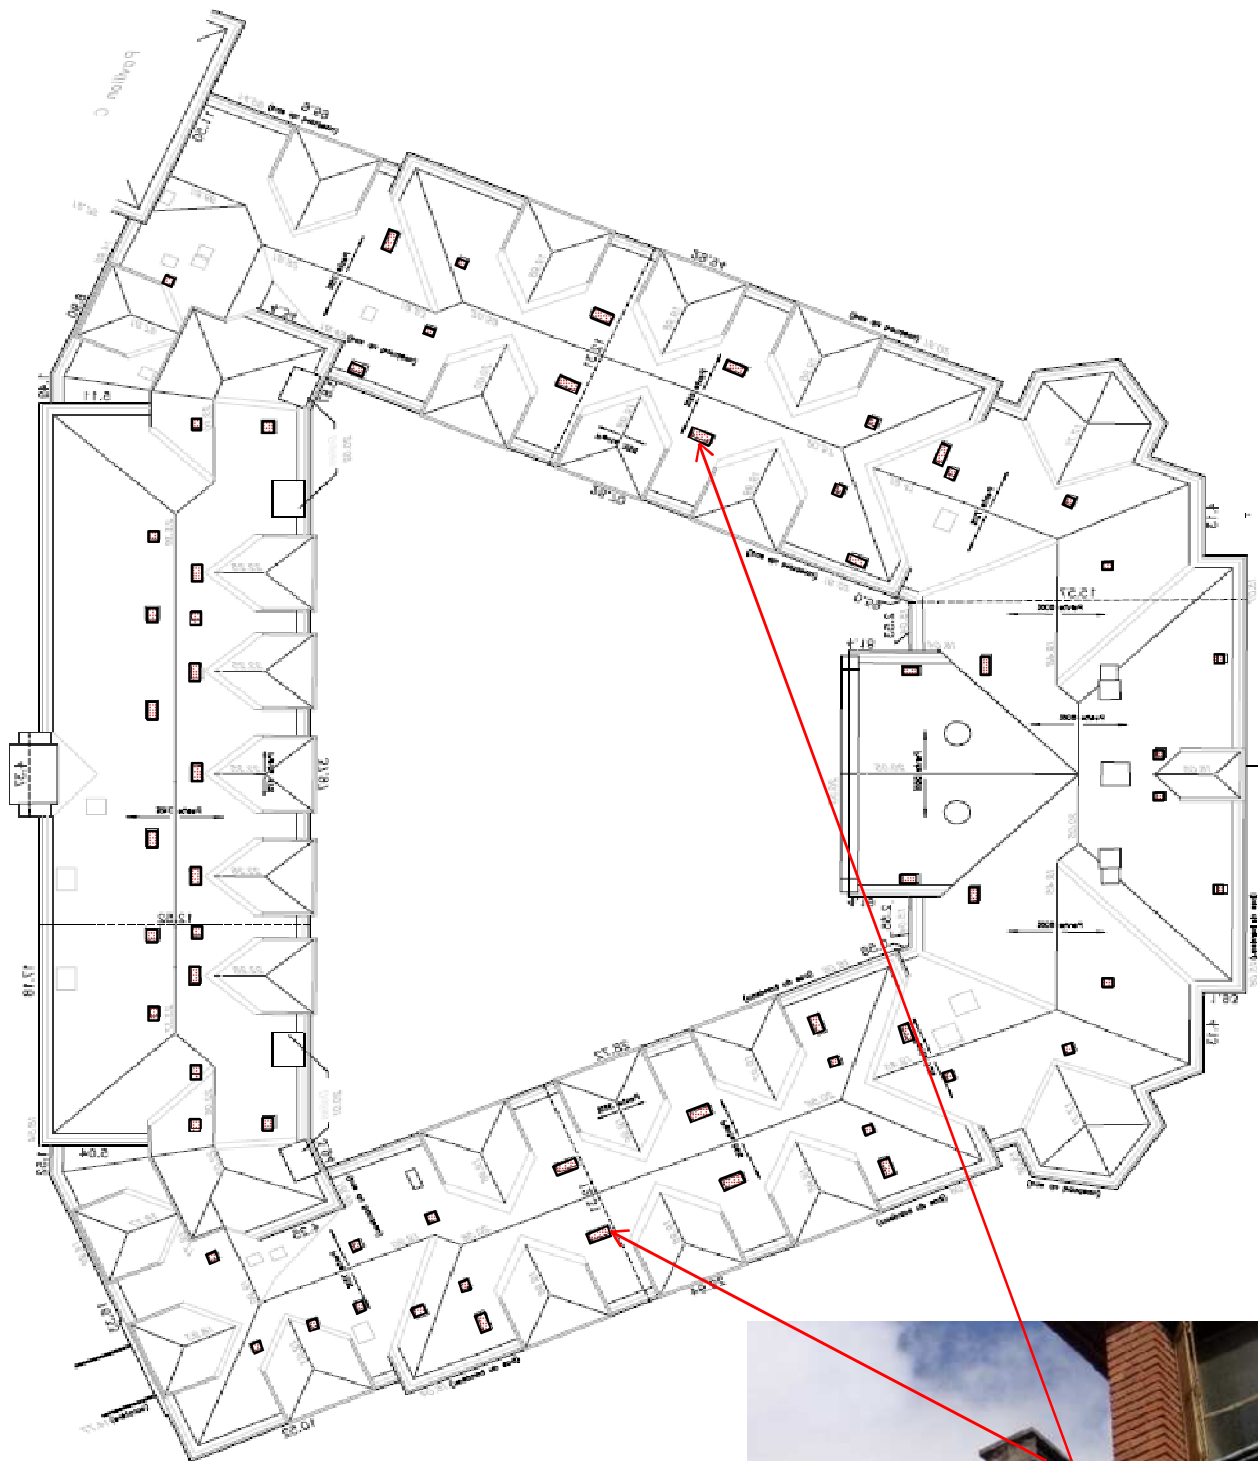
Toiture

Ailettes des cheminées en amiante-ciment
