## **TRIBUNAL DE COMMERCE**

## **RESTAURATION DES MENUISERIES EXTERIEURES ET DES DECORS INTERIEURS**

AVANT-PROJET DEFINITIF - **ANNEXES**

Salle des Pas Perdus – Préconisations de restauration (APD)

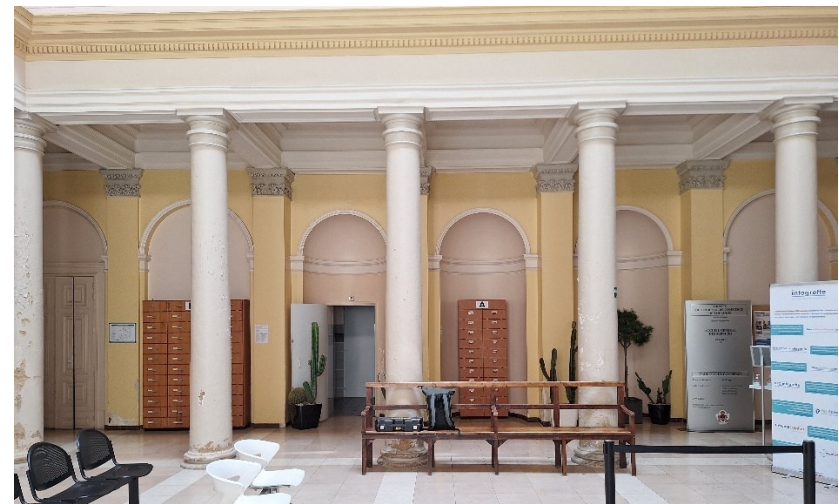
Vue des colonnes Sud

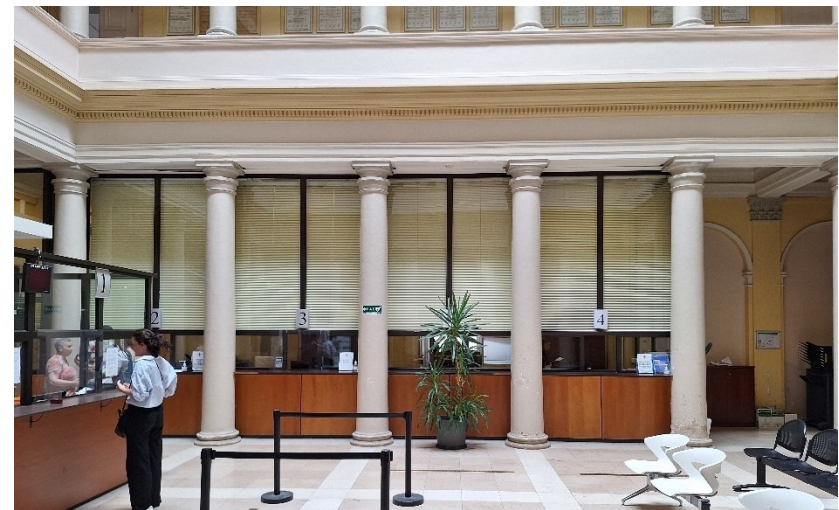
Vue des colonnes Nord

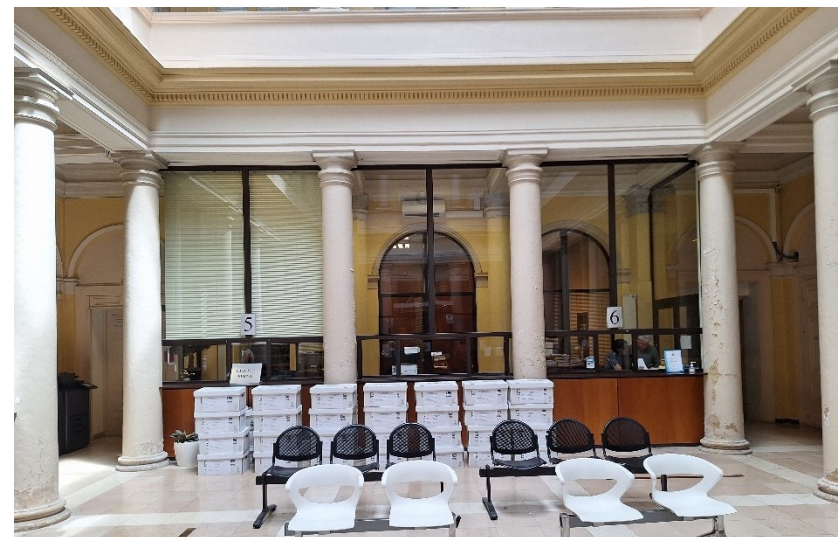
Vue des colonnes Est

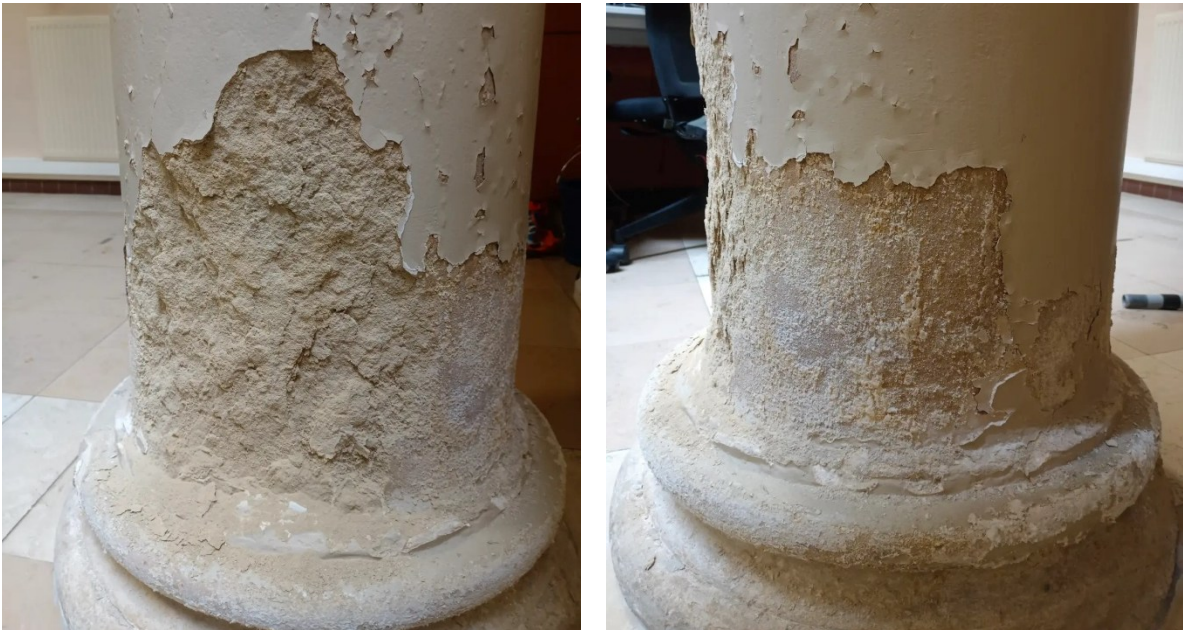
Deux états de surface différents sont observés sur la colonne 15 : une surface peu poreuse et relativement indurée, ici appelée zone saine, et une surface qui poudroie, nommée zone altérée.

Zone dite altérée

Zone dite saine

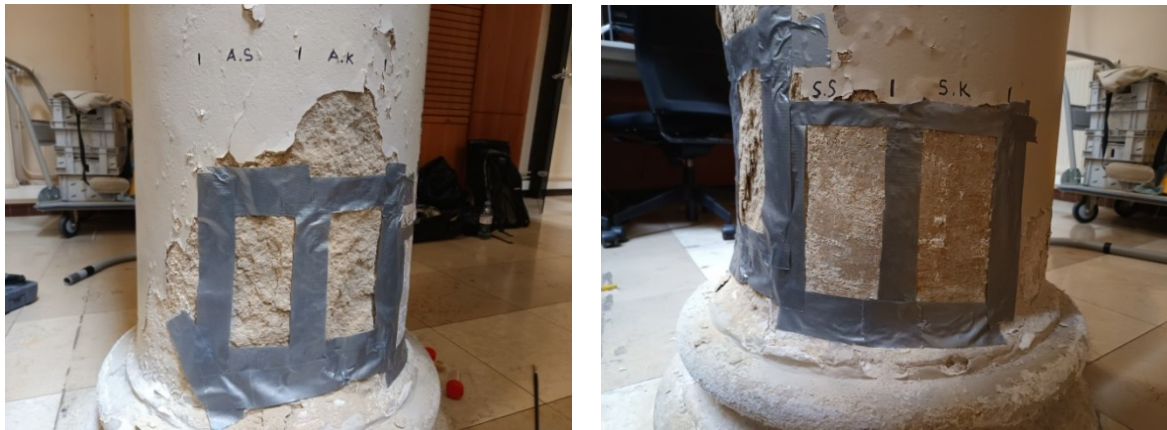
Zone altérée – état 0 (avant application)

Zone saine – état 0 (avant application)

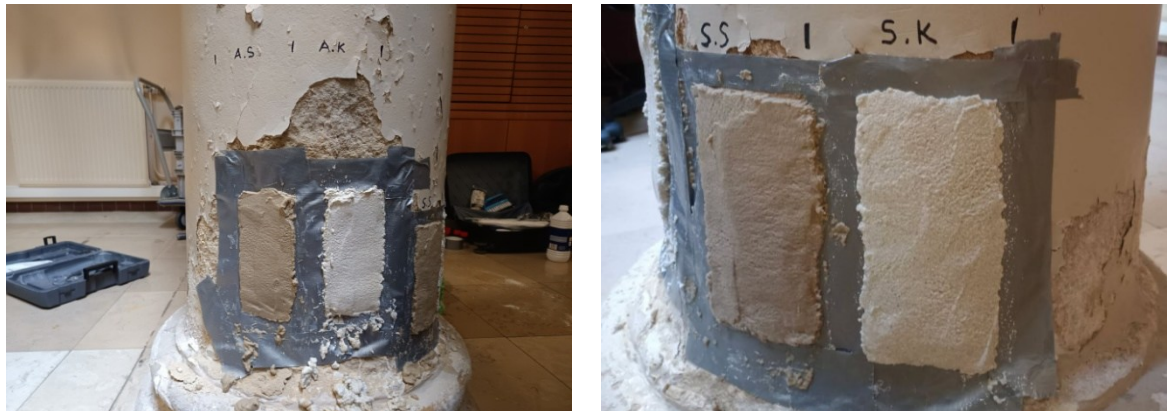
Zone altérée – 1<sup>ère</sup> application

Zone saine – 1<sup>ère</sup> application

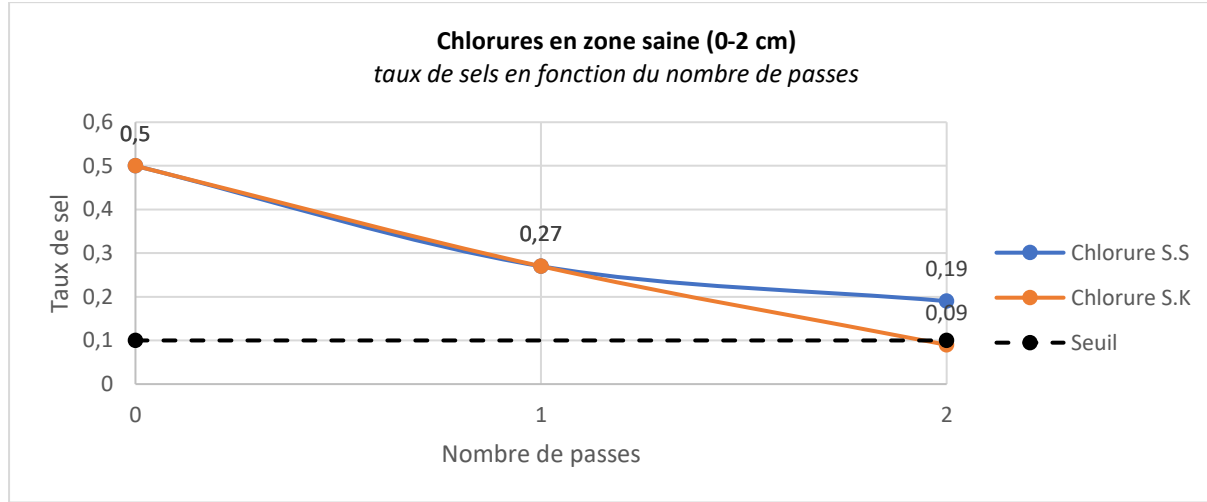
En épiderme, il reste 18 % des sels chlorurés originaux avec la compresse à base de kaolin contre 38 % pour la compresse à base de sépiolite. La compresse contenant du kaolin permet de passer sous le seuil admissible pour les chlorures.

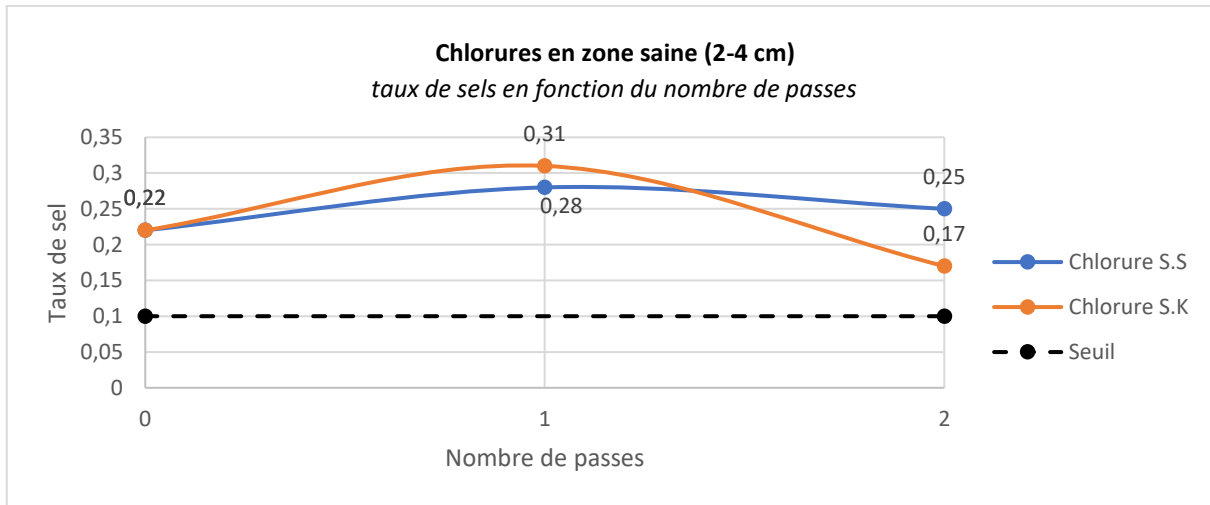
En profondeur, il reste 77 % des sels chlorurés originaux avec la compresse à base kaolin. Concernant la compresse contenant de la sépiolite la contamination saline équivaut à 114 % de l’état initial. Aucune des compresses ne permet de passer sous le seuil admissible.

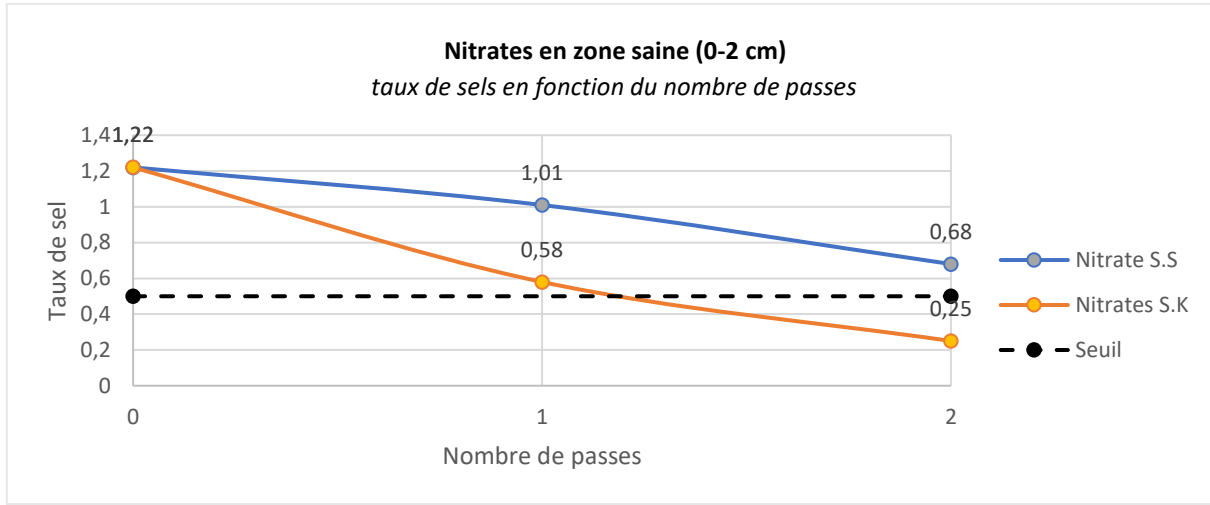
En épiderme, il reste 20 % des sels nitrés originaux avec la compresse au kaolin contre 56 % pour la compresse à la sépiolite. La compresse kaolin permet de passer sous le seuil admissible pour les nitrates.

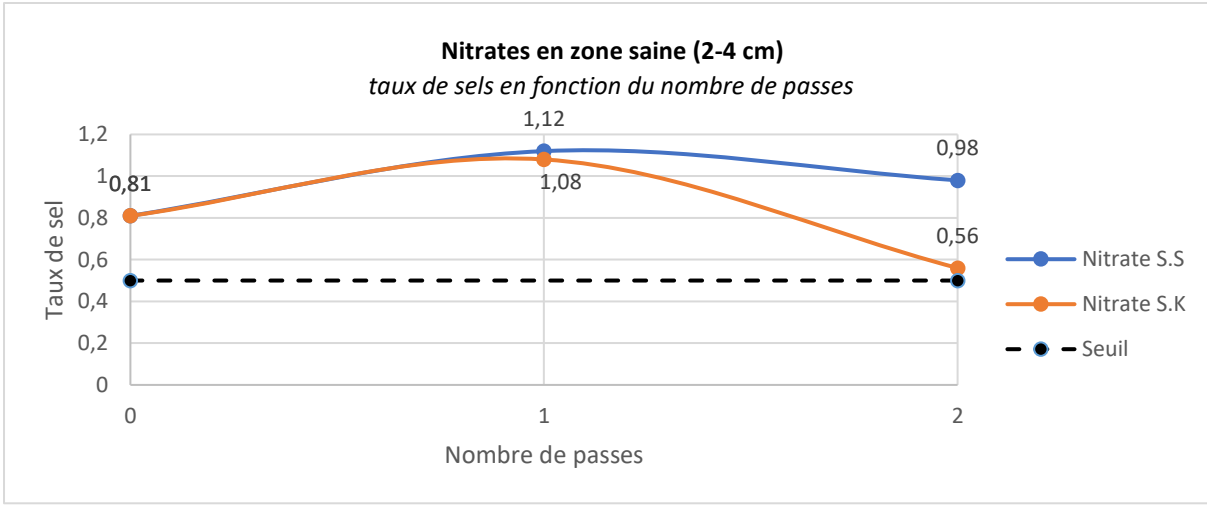
En profondeur, il reste 69 % des sels nitrates originaux avec la compresse à base kaolin. Concernant la compresse contenant de la sépiolite la contamination saline équivalait à 121 % de l'état initial. Aucune des compresses ne permet de passer sous le seuil admissible, bien que le résultat avec la compresse à base de kaolin s'en rapproche.

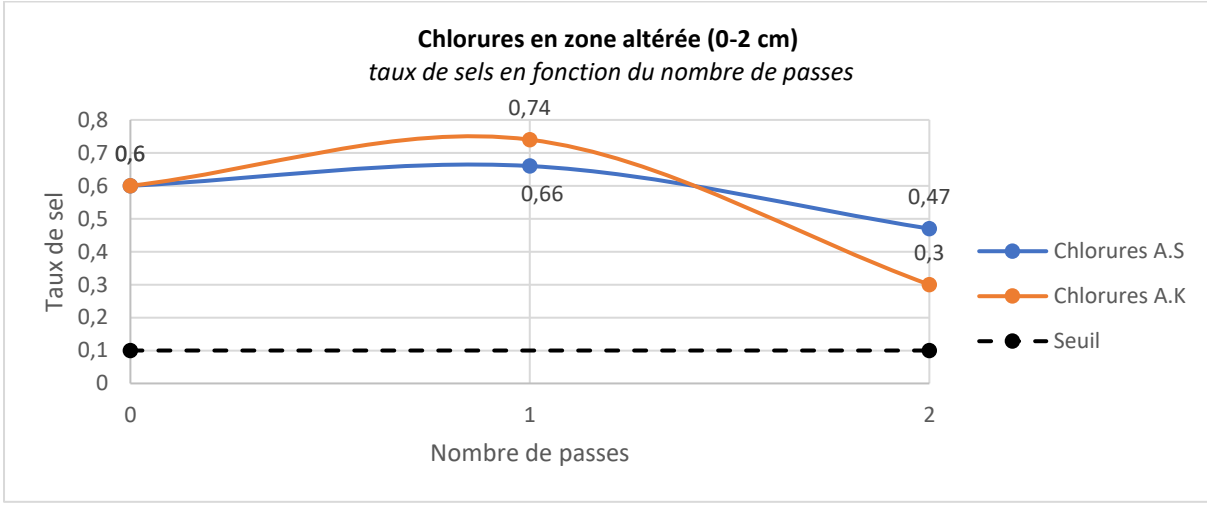
En épiderme, il reste 50 % des sels originaux avec la compresse au kaolin contre 78 % pour la compresse à la sépiolite. Aucune compresse ne permet de passer sous le seuil admissible pour les chlorures.

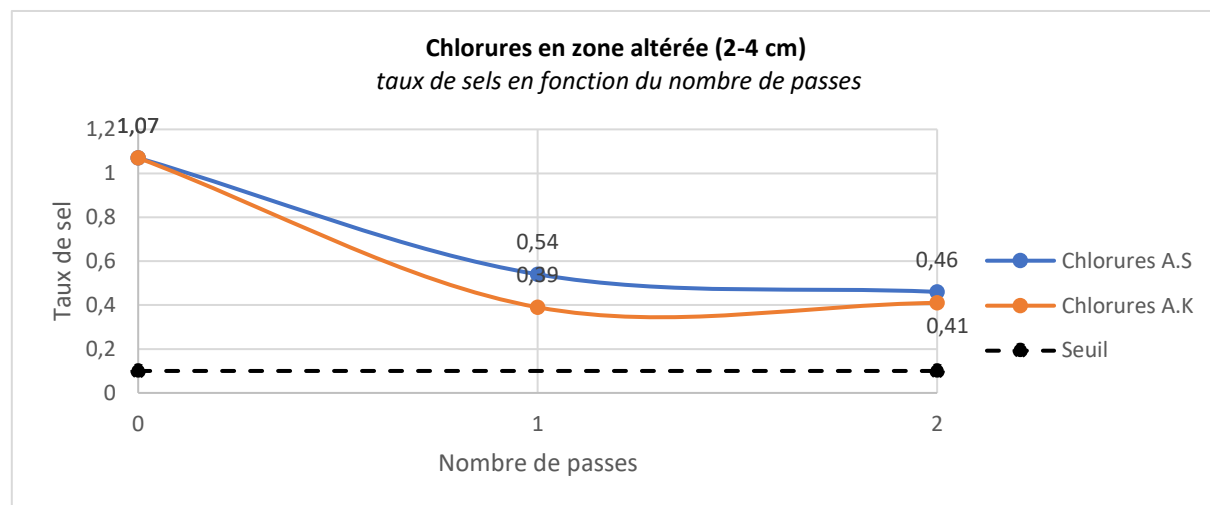
En profondeur, il reste 38 % des sels originaux avec la compresse à base de kaolin tandis qu'il reste 43 % de sel pour la compresse à la sépiolite. Aucune des compresses ne permet de passer sous le seuil admissible pour les chlorures.

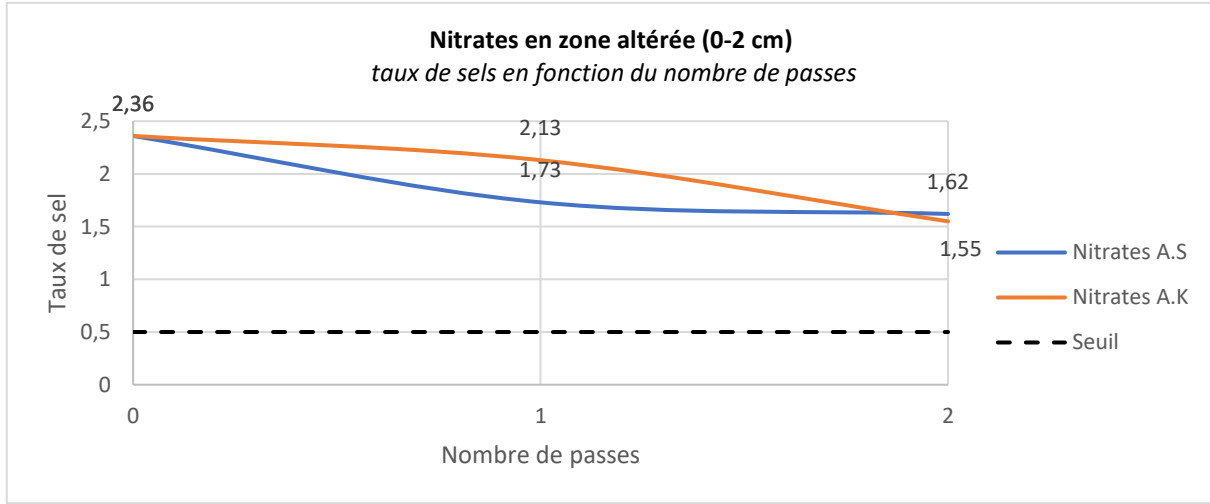
En épiderme, il reste 66 % des sels originaux avec la compresse au kaolin contre 69 % pour la compresse à la sépiolite. Aucune compresse ne permet de passer sous le seuil admissible pour les nitrates.

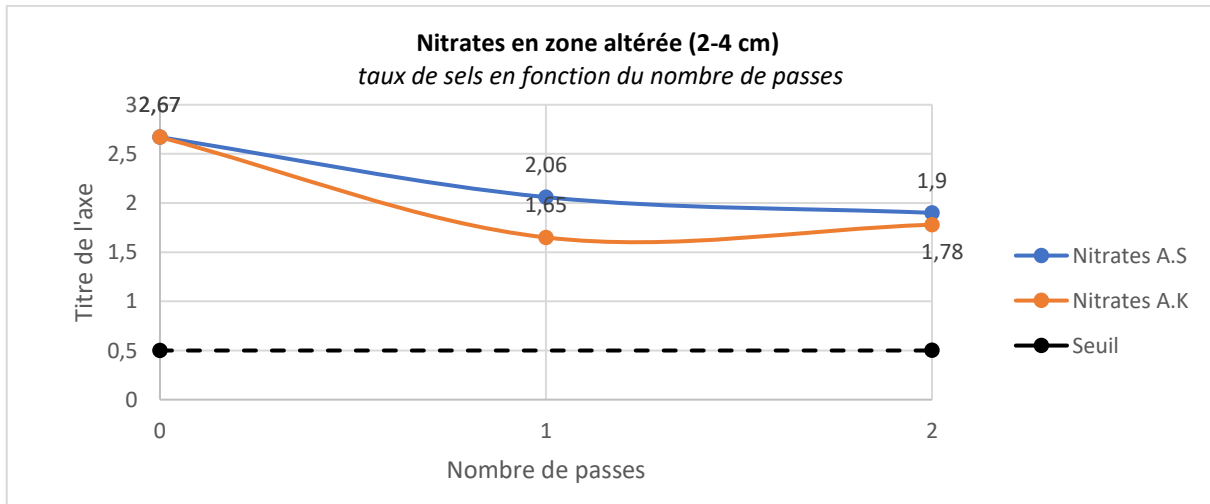
En profondeur, il reste 67 % des sels originaux avec la compresse au kaolin tandis qu'il reste 71 % de sel pour la compresse à la sépiolite. Aucune des compresses ne permet de passer sous le seuil admissible pour les nitrates.
