**A630**  
**Travaux de vérinage et réhabilitation  
du PS de Mireport à Lormont**

## **INSPECTION DÉTAILLÉE PÉRIODIQUE 2021**

## **INSPECTION DÉTAILLÉE EXCEPTIONNELLE 2022**

**PS de MIREPORT**

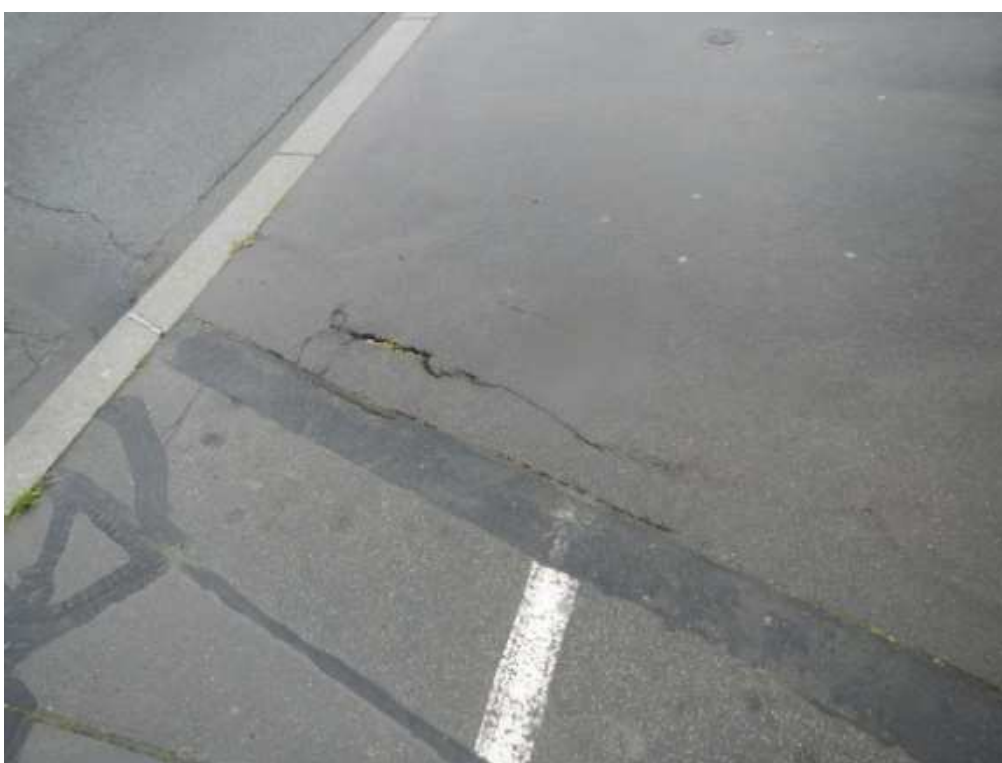
Éléments	Nature	Constatations Localisation (Importance)	Causes probables	Photo
Chaussée	Enrobé	Nombreuses fractures sur chaussée	Usure du revêtement	15
Trottoirs et bordures	Enrobé	Fissurés	Usure du revêtement	3,4
Dispositifs de retenue	GC	RAS		
Corniches	BA	Quelques aciers corrodés		
Dispositifs d'évacuation des eaux	Fil d'eau			
Joints de chaussée et de trottoirs	Coulé	Joints fissurés sur chaussée et fortement dégradés sur trottoir	Usure	6 à 15

Photo 6 : Joint de trottoir Ouest (C4)

- Réparation des poutres et pile endommagées
- Campagne de purge puis ragréage des épaufrures après passivation des aciers apparents
- Changer les joints de chaussée et de trottoir
- Remplacer les appareils d'appui

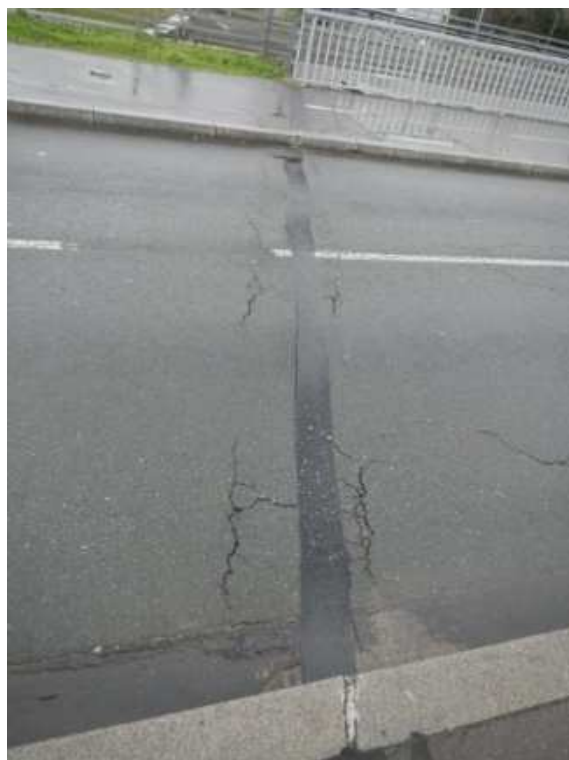
Photo 7 : Joint de chaussée Ouest (C4)

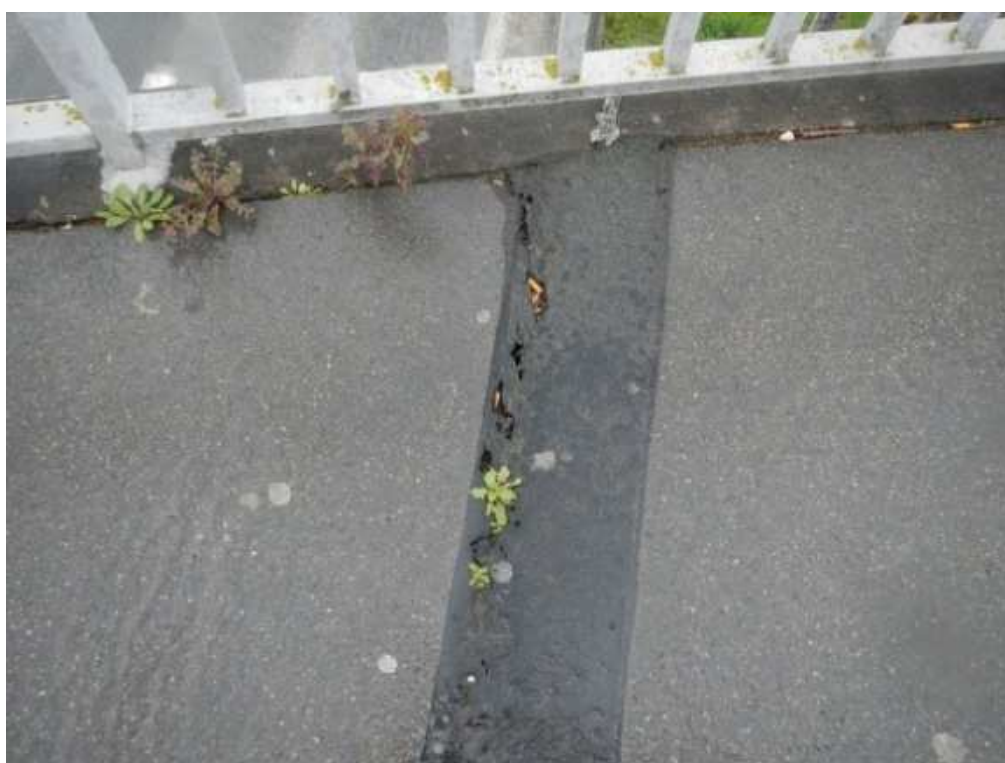
Photo 8 : Joint de trottoir P3

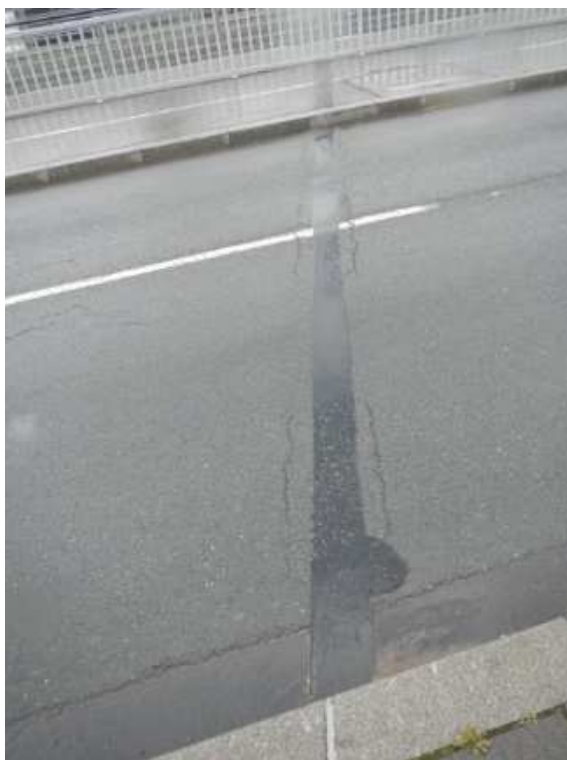
Photo 9 : Joint de chaussée P3

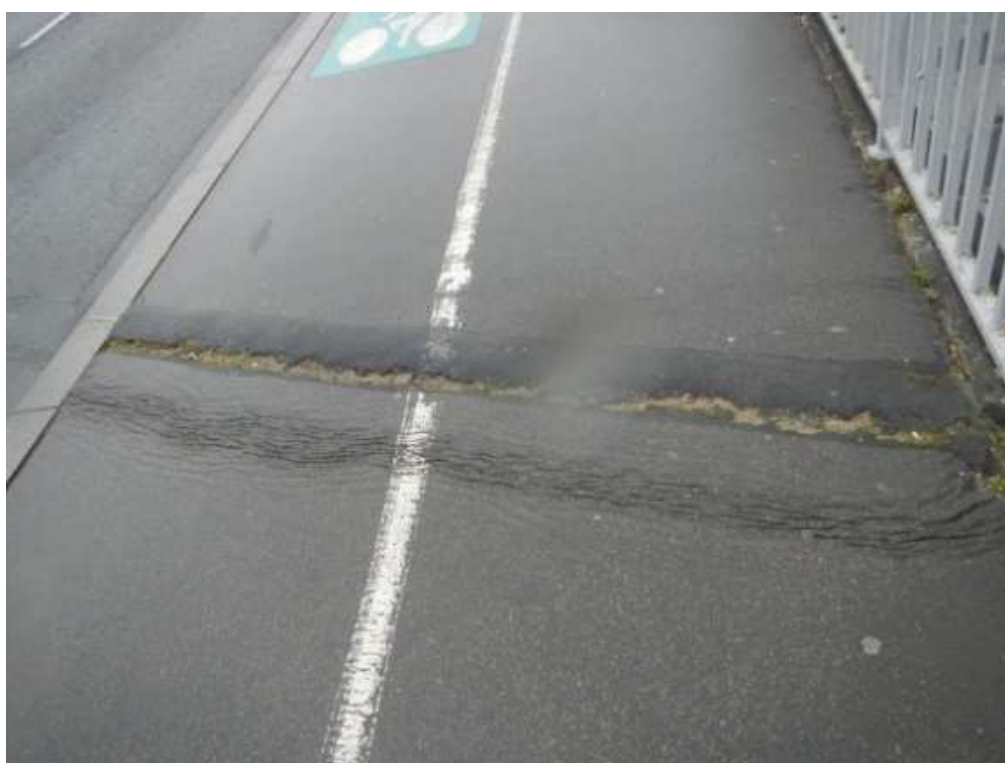
Photo 10 : Joint de trottoir P2

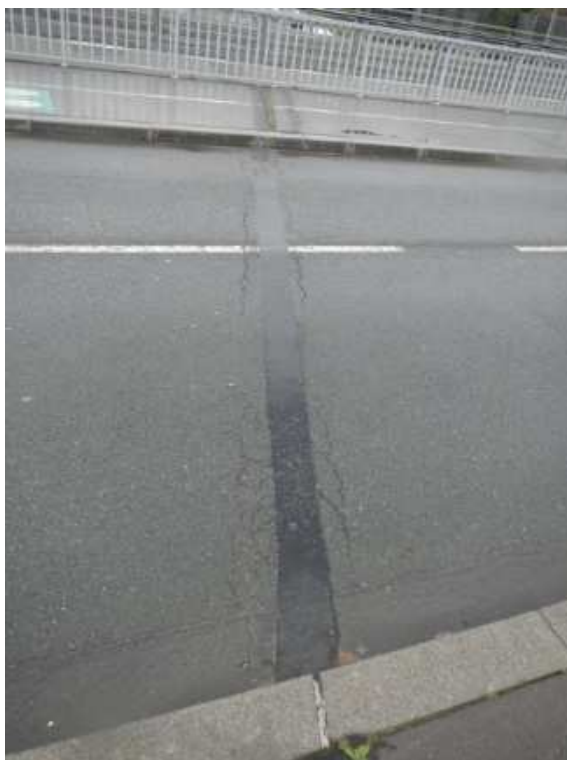
Photo 11 : Joint de chaussée P2

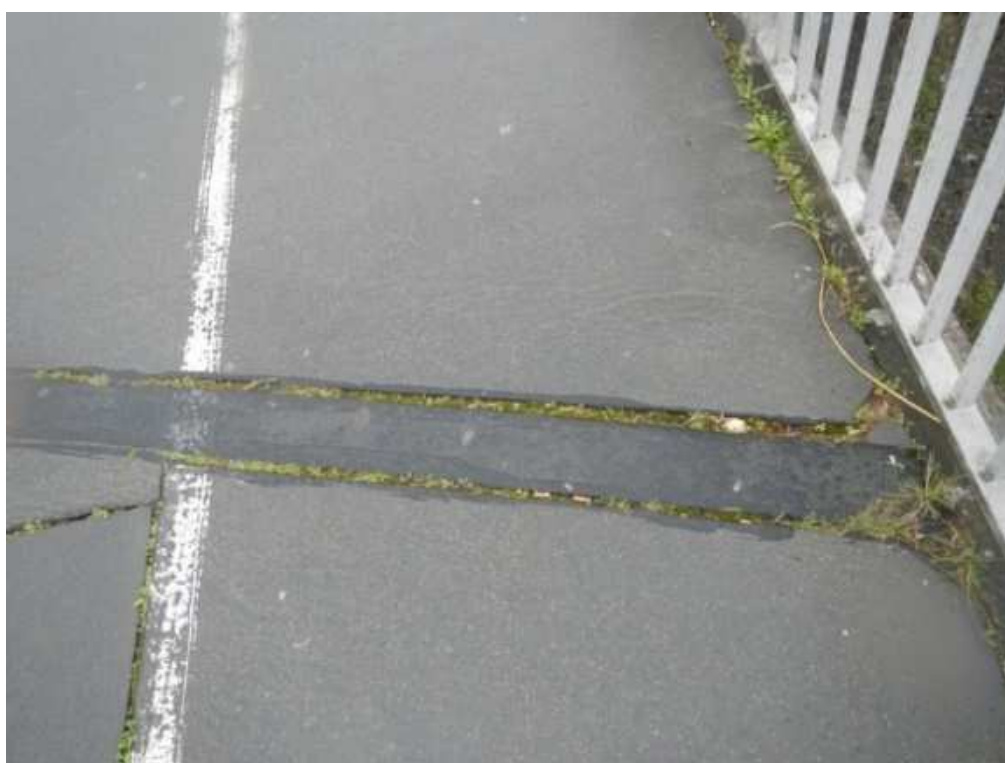
Photo 12 : Joint de trottoir P1

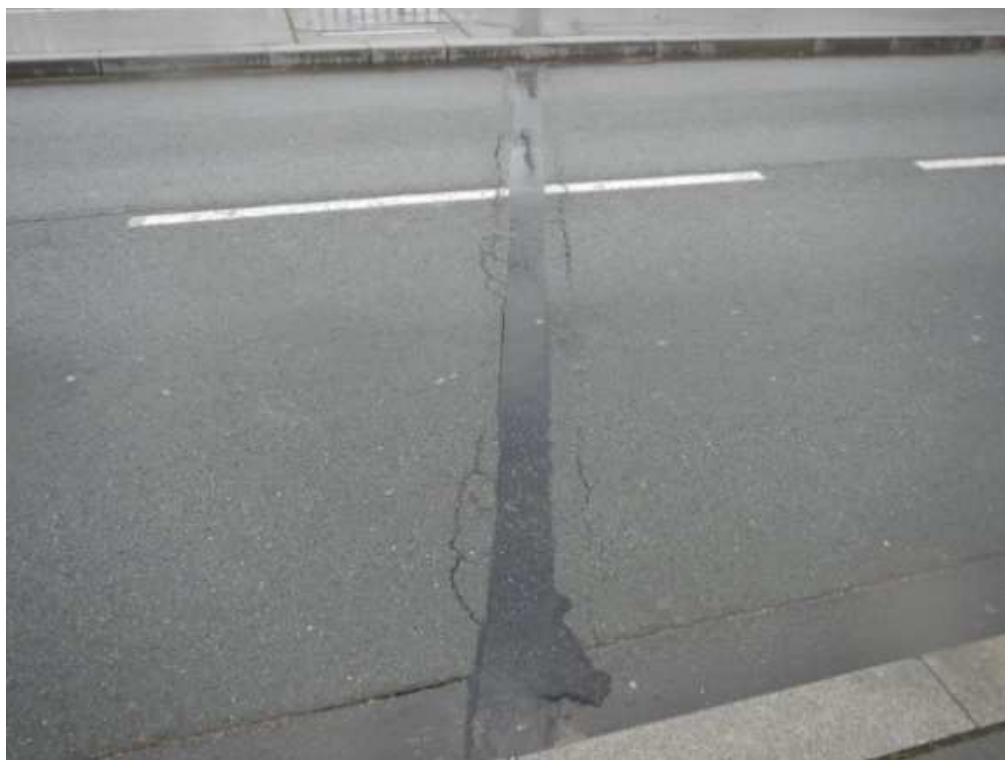
Photo 13 : Joint de chaussée P1

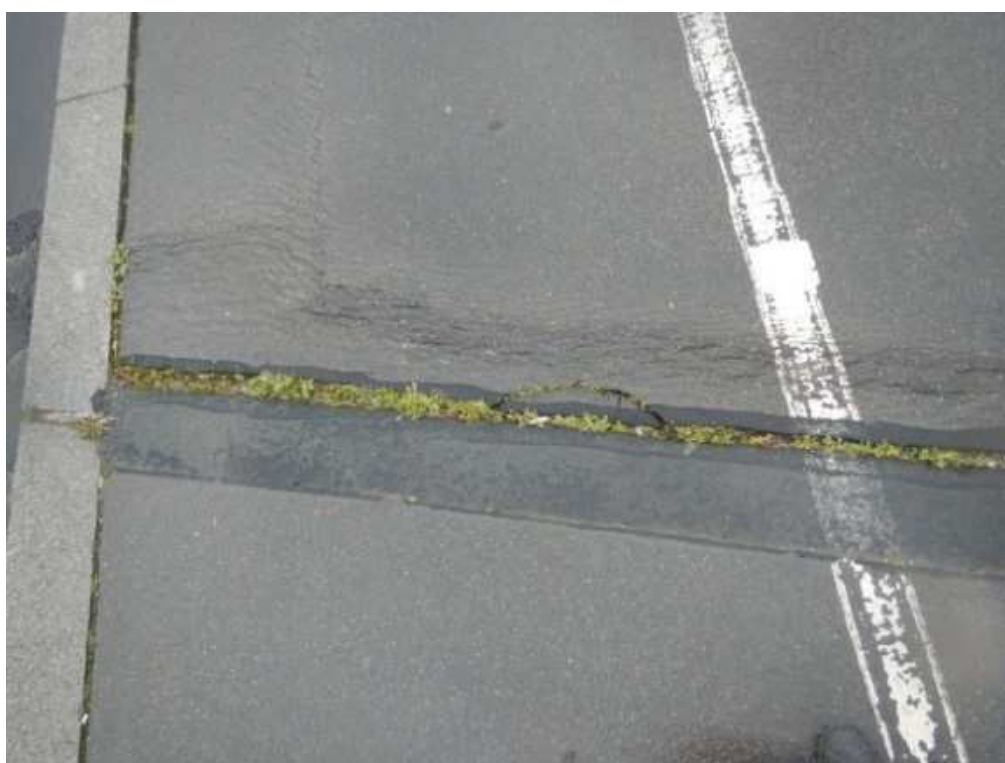
Photo 14 : Joint de trottoir Est (C0)

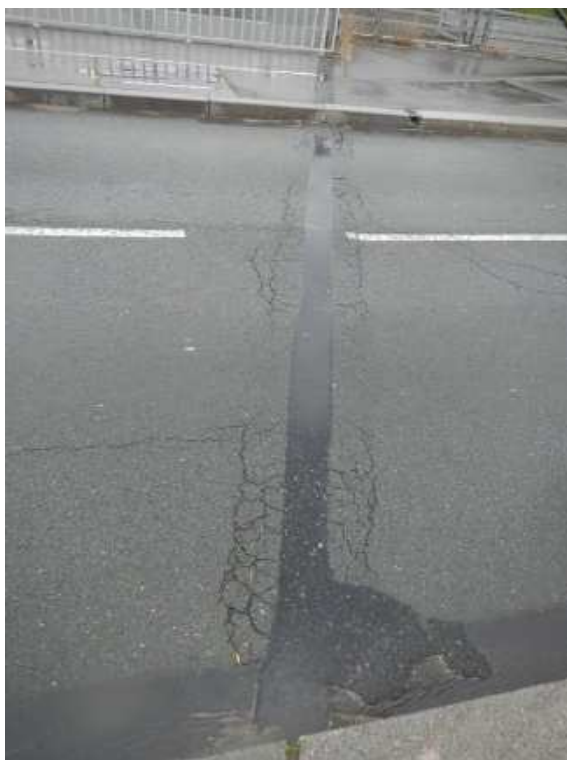
Photo 15 : Joint de chaussée Est (C0)

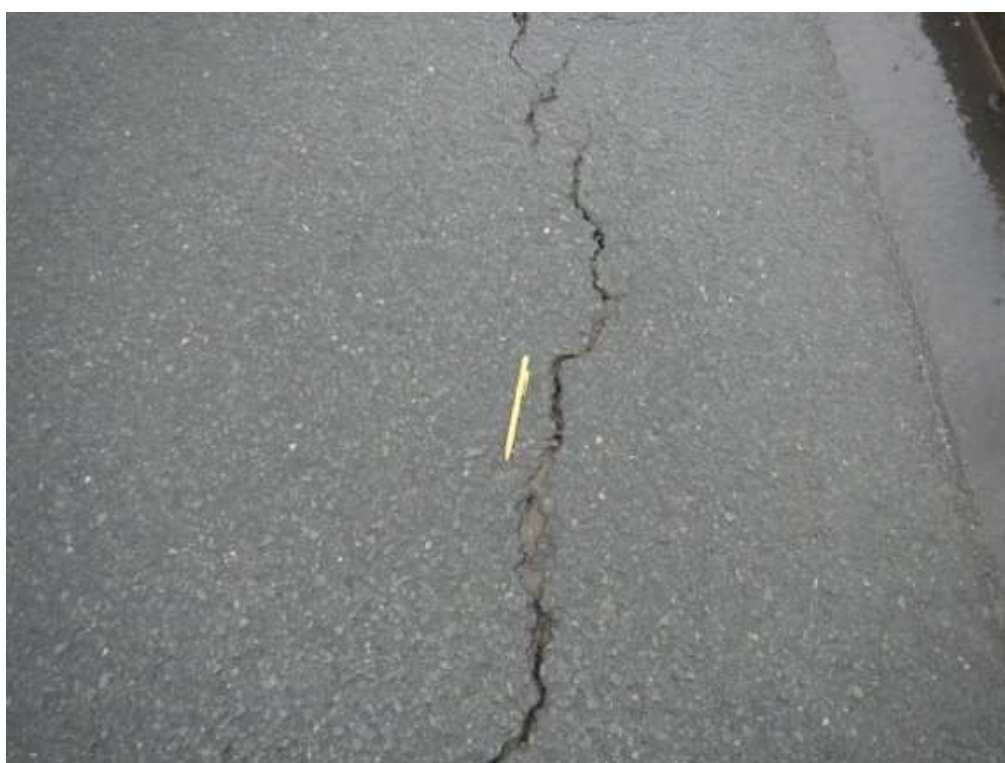
Photo 16 : Fissure sur chaussée

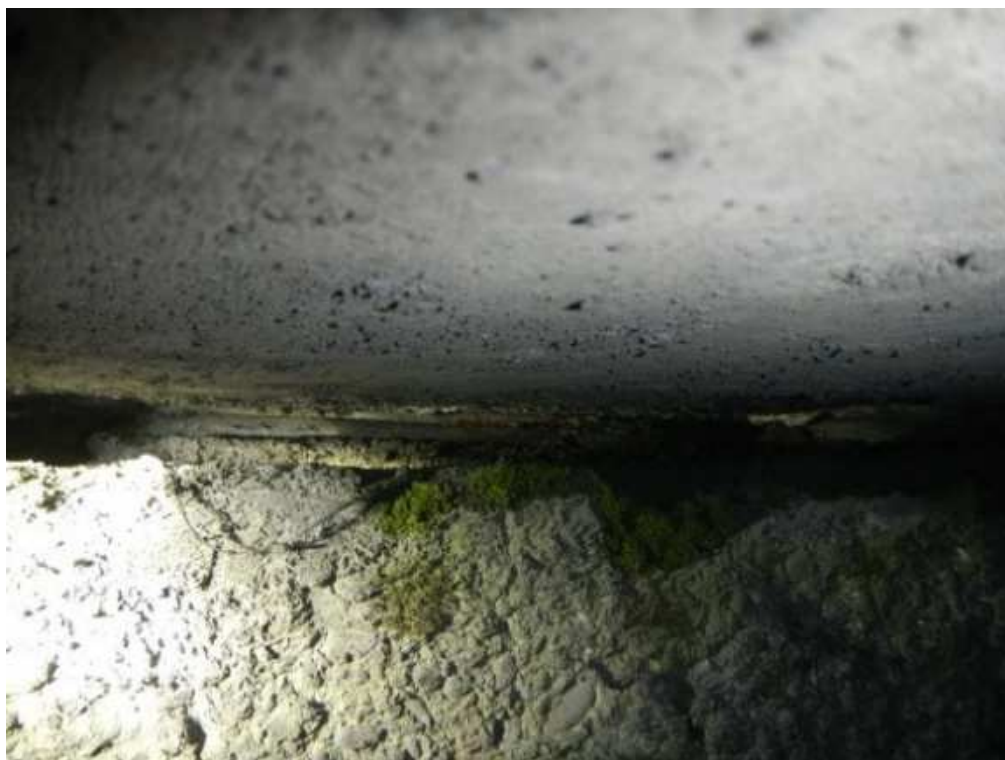
Appareil d'appui	Nature	Constatations Localisation (Importance)	Causes probable	Photo
<i>Pile Est</i>	Néoprène BA	Peu visible Fortement écrasé et dans environnement humide		21 30 31, 33
<i>Pile centrale</i>	BA	Peu visible Fortement écrasé et dans environnement humide		20
<i>Pile Ouest</i>	Néoprène BA	Peu visible Fortement écrasé et dans environnement humide		19

Photo 19 : Appareil d'appui sur P3

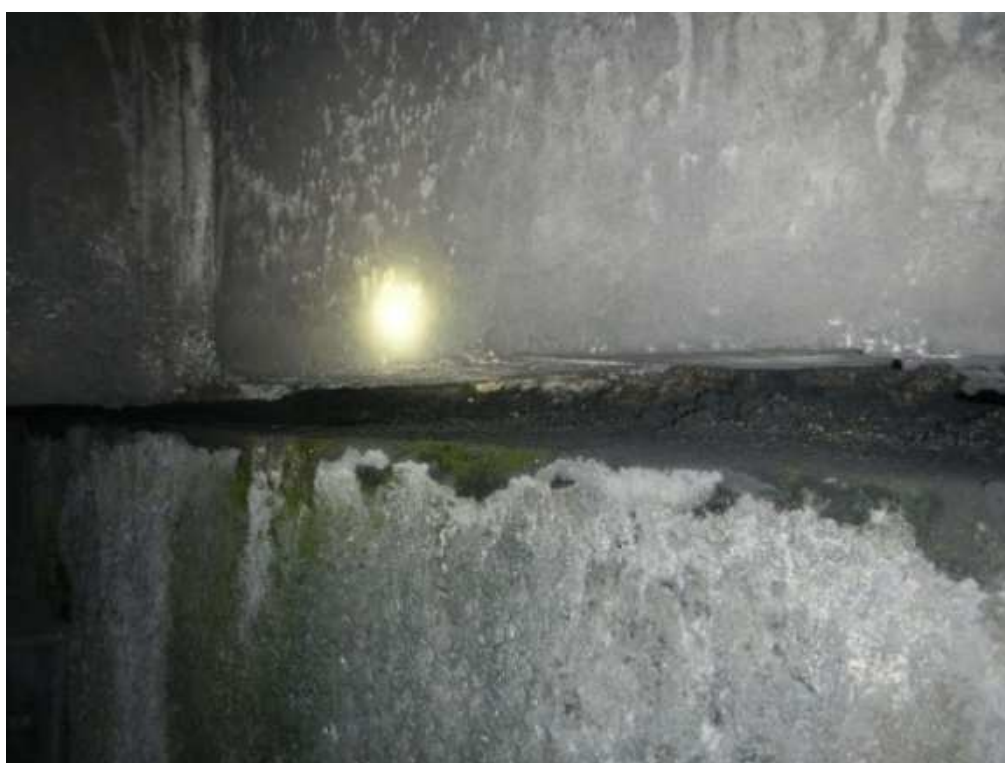
Photo 20 : Appareil d'appui sur P2

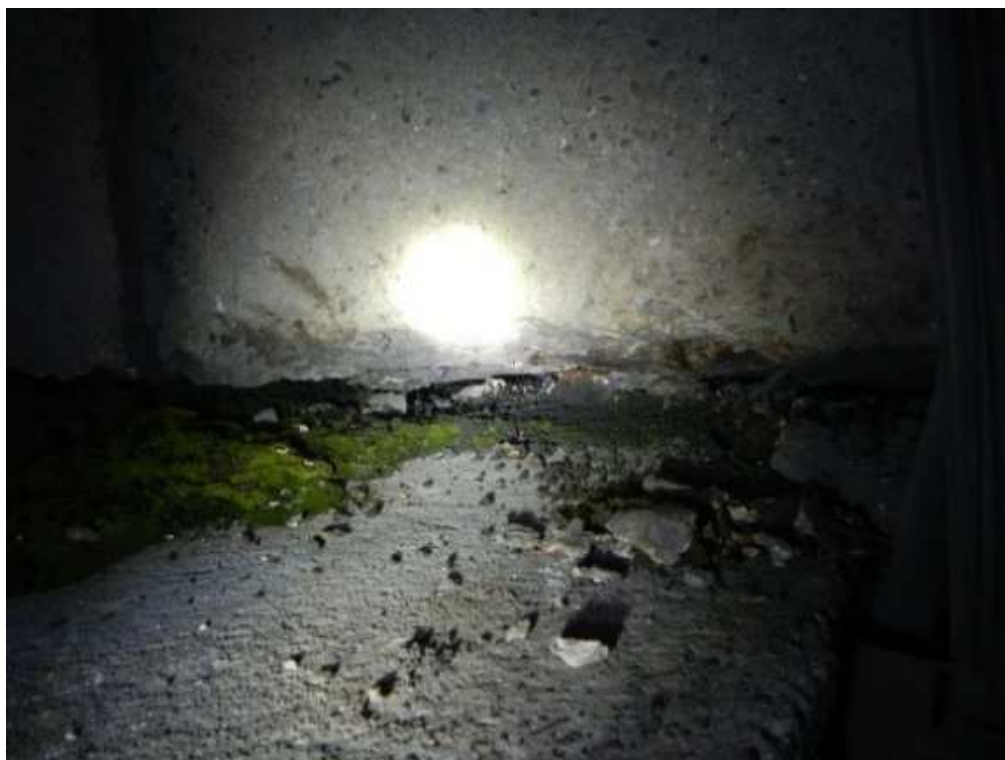
Photo 21 : Appareil d'appui sur P1

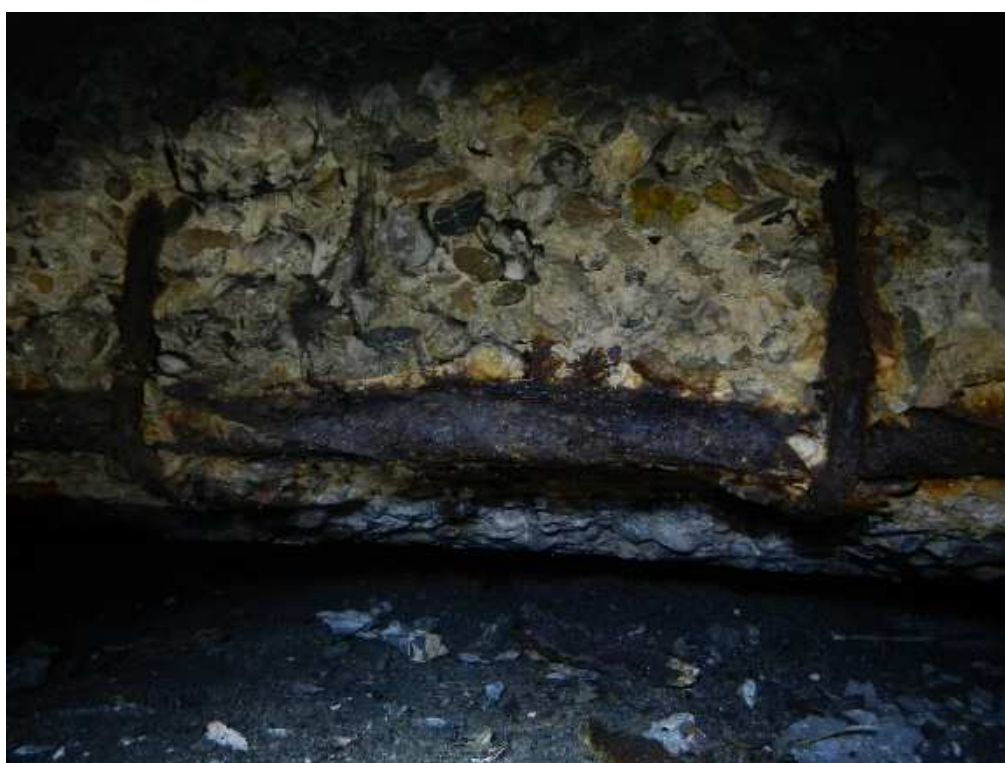
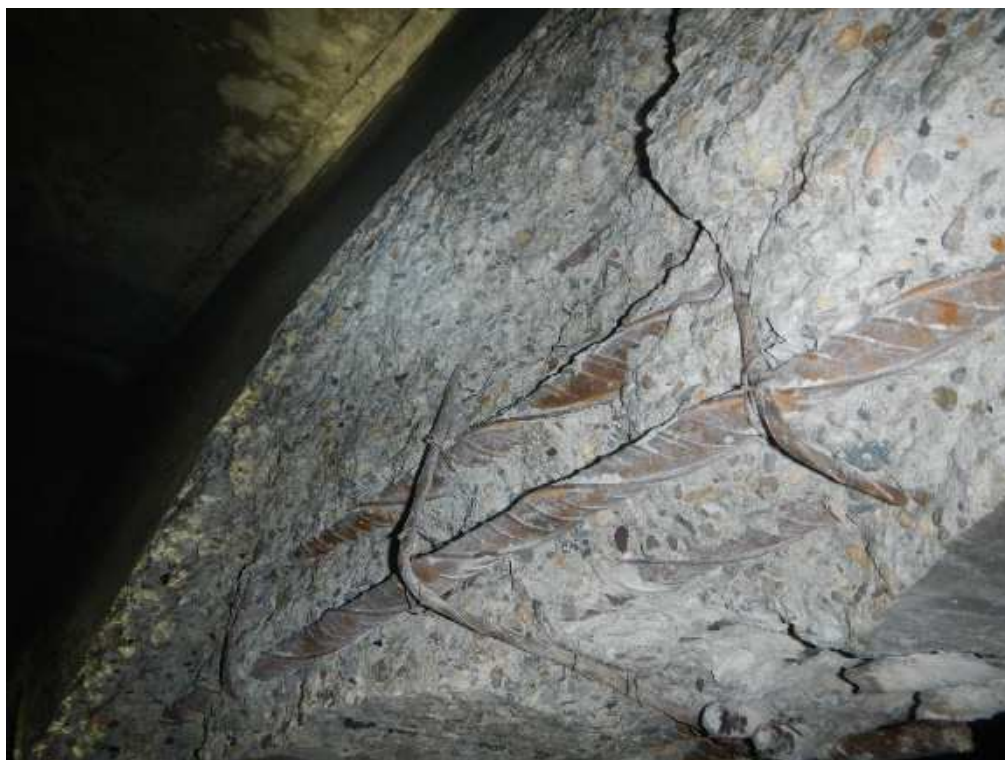
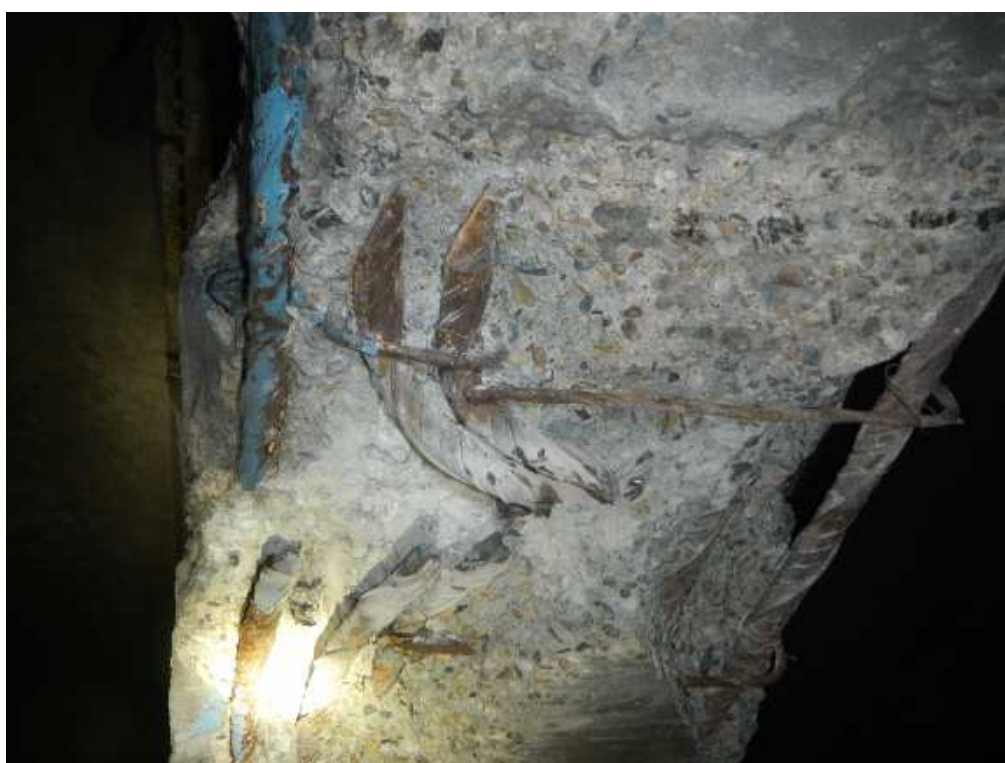
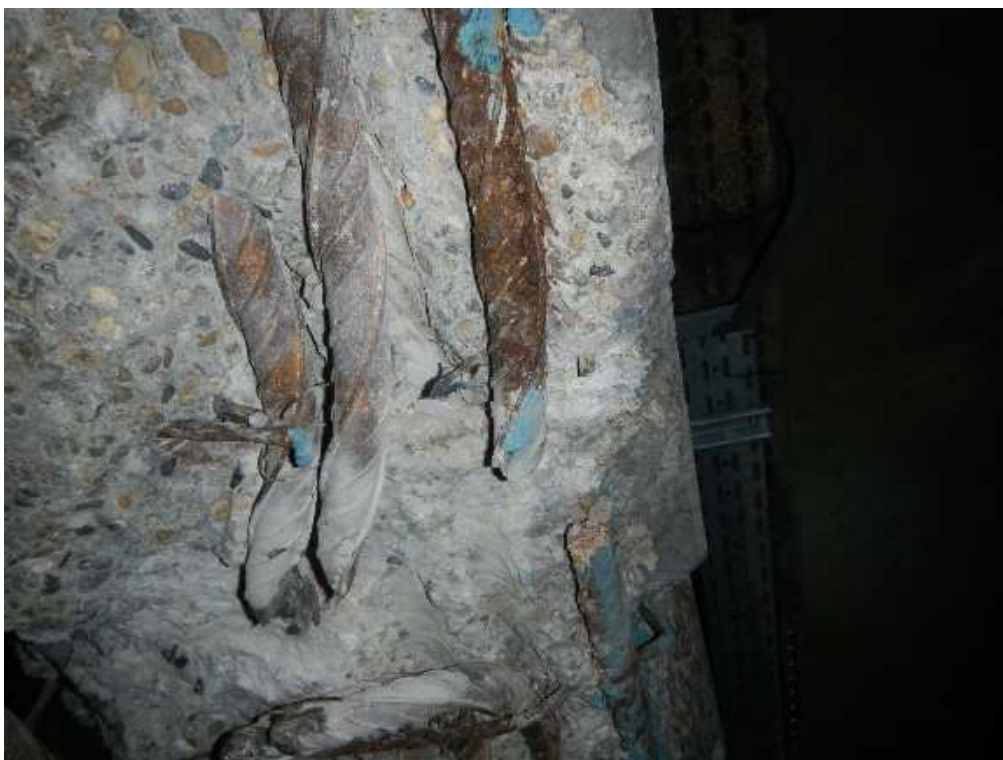
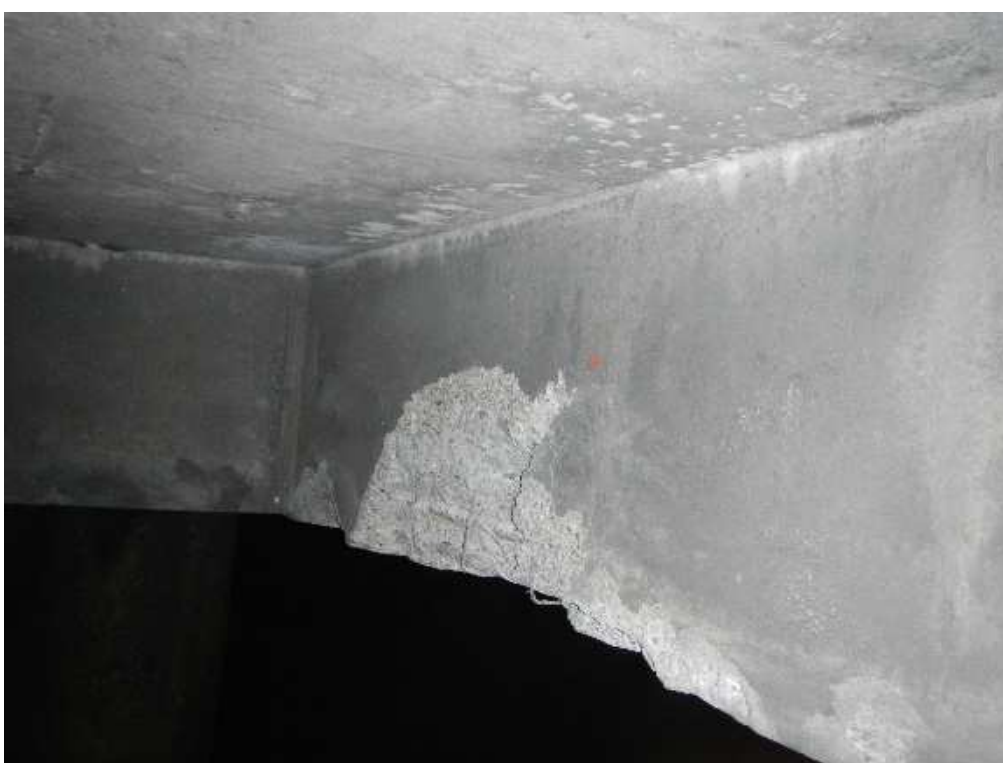
- Poutre de rive sens Paris extrêmement dégradée suite à des chocs (2 armatures coupées)
- Haut de la pile Est éclaté
- Eclats très importants sur abouts de poutre sur pile Est
- Présence de plusieurs éclats et épaufrure sur les poutres
- Nombreuses éraflures sur talon des poutres
- Fissures transversales sur talon des poutres
- Fissures verticales sur âme des poutres
- Quelques fissures biaises en about des poutres de rive
- Végétation arbustive sur culée Est
- Appareils d'appui fortement dégradés

Photo 22 : Armature à nue sur poutre de rive Sud sens Paris

Photo 23 : Armature à nue sur poutre de rive Sud sens Paris

Photo 24 : Armature coupée sur poutre de rive Sud sens Paris

Photo 25 : Armature coupée sur poutre de rive Sud sens Paris

Photo 26 : Armature à nue sur poutre de rive Sud sens Paris

Une réparation doit être conduite :

- Par accroche des armatures avec des crochets fixés dans la poutre puis une reconstruction de cette dernière : le problème est que la reconstruction peut diminuer le gabarit d'1 ou 2 cm

- Par la mise en place de câbles de précontrainte avec un déviateur en bas de poutres qui risque d'être choqué lui aussi

- Par la mise en place de fibre de carbone renforçant ainsi la structure

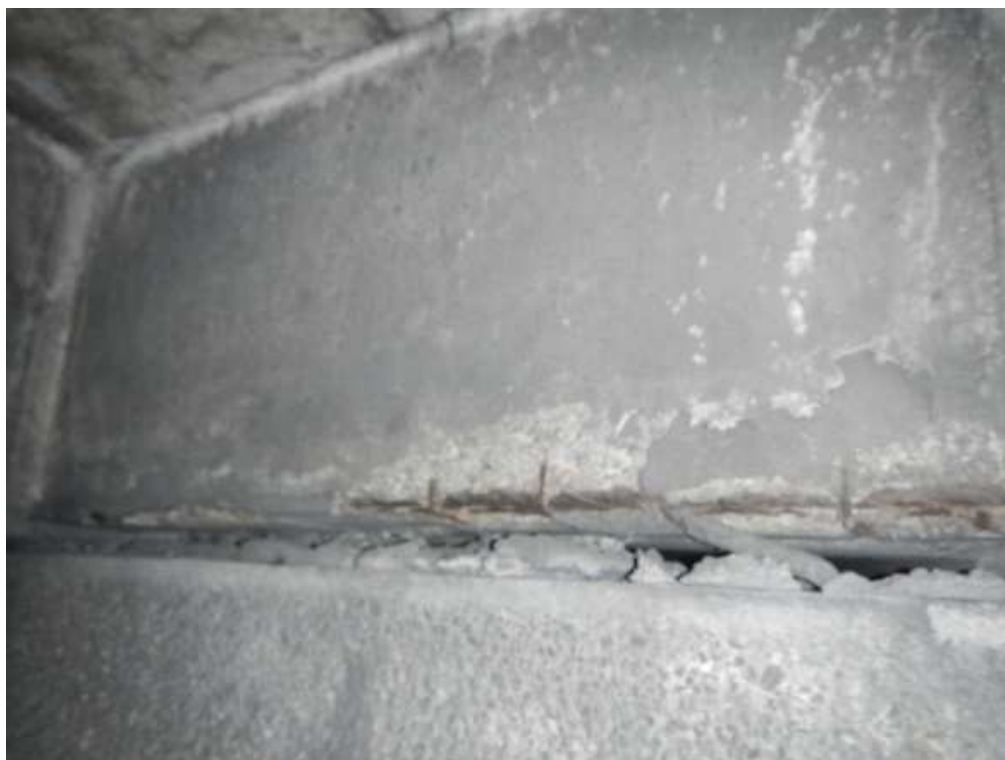
Éléments	Nature	Constatations Localisation (Importance)	Causes probables	Photo
<b>Poutres</b>	BA	Nombreuses éraflures Nombreuses épaufrures Nombreux aciers apparents corrodés Fissures sèches transversales (0.2-0.3mm) sur talon et verticales sur âme des poutres 1 <sup>ère</sup> poutre sens Bordeaux-Paris fortement endommagée avec armatures sectionnées Fissures biaises aux abouts (0.3mm max) sur poutre de rive	Choc de VHG  Corrosion des armatures  Choc de VHG  Effort tranchant	22 à 26  28 29 32
<b>Entretoises</b>	BA	Nombreuses éraflures Nombreuses épaufrures Nombreux aciers apparents corrodés		27
<b>Hourdis</b>	BA	Quelques fissures avec calcite Nids de cailloux

Photo 27 : Vue entretoise sur pile centrales (P2)

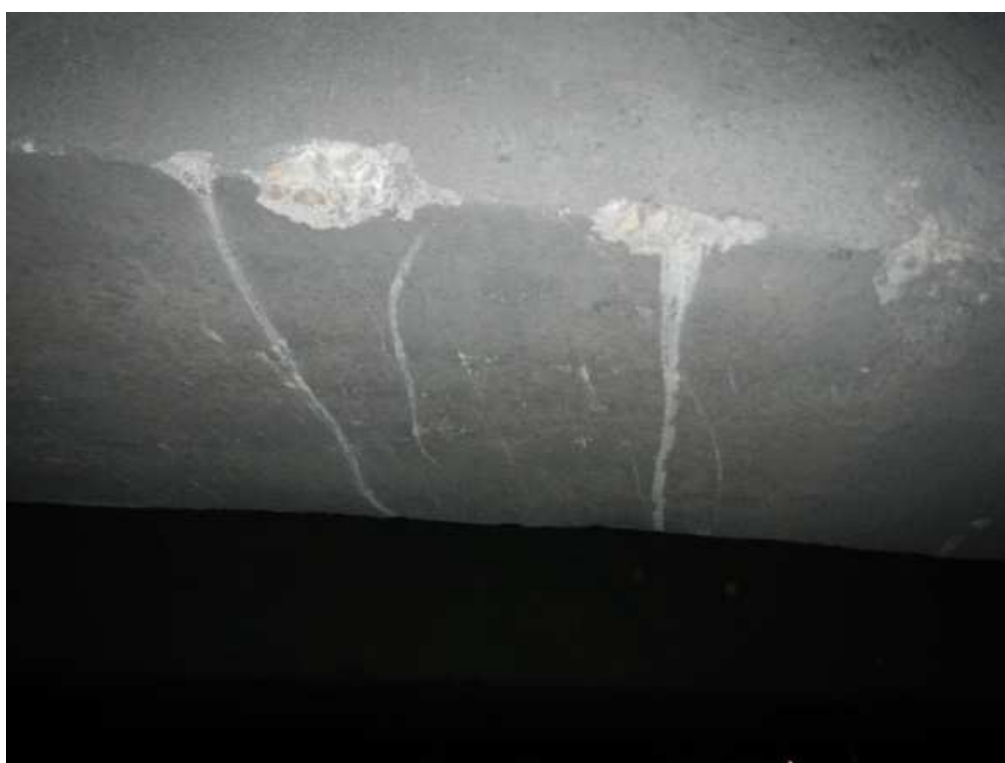
Les poutres et entretoises présentent de nombreuses traces de frottement dues aux passages de véhicule hors gabarit. Cet ouvrage est choqué régulièrement par des VHG, surtout dans le sens Bordeaux-Paris. Cela a pour conséquence une détérioration très importante de la poutre de rive qui se retrouve avec des armatures à nue sur pratiquement sa moitié. Un véhicule a même sectionné plusieurs armatures sur la poutre de rive sens Bordeaux-Paris d'où une IDE en avril 2022. Cela a entraîné une IDE avec analyse de la poutre de rive par géoradar et ferroskan. Les rapports sont en annexe. Au vu du ferrailage détecté en bas de pile : 2 lits de 4 armatures de 32mm, du nombre d'entretoise entre chaque pile (3 + 2 d'about), la structure possède une forte inertie et le sectionnement localisé, bien que structurellement endommageant, ne semble pas mettre en péril la portance de l'ouvrage.

Photo 28 : Frottements et épaufrures sur poutre de rive Nord sens Bordeaux

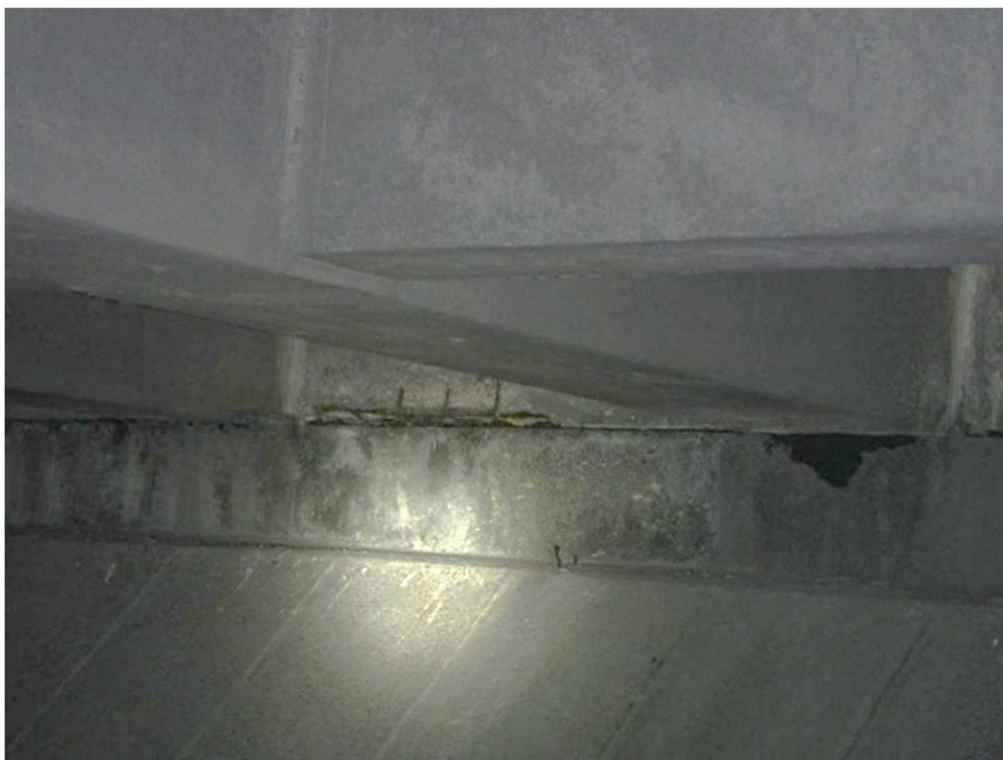
Photo 29 : AA sur poutre sur culée C0 (Est)

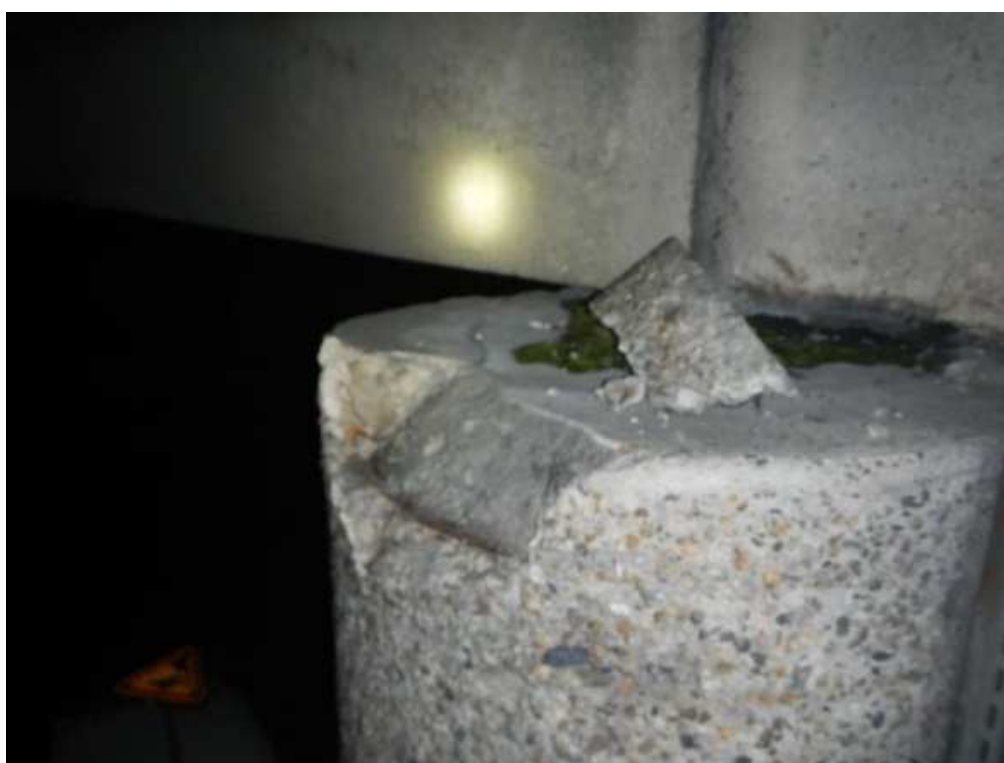
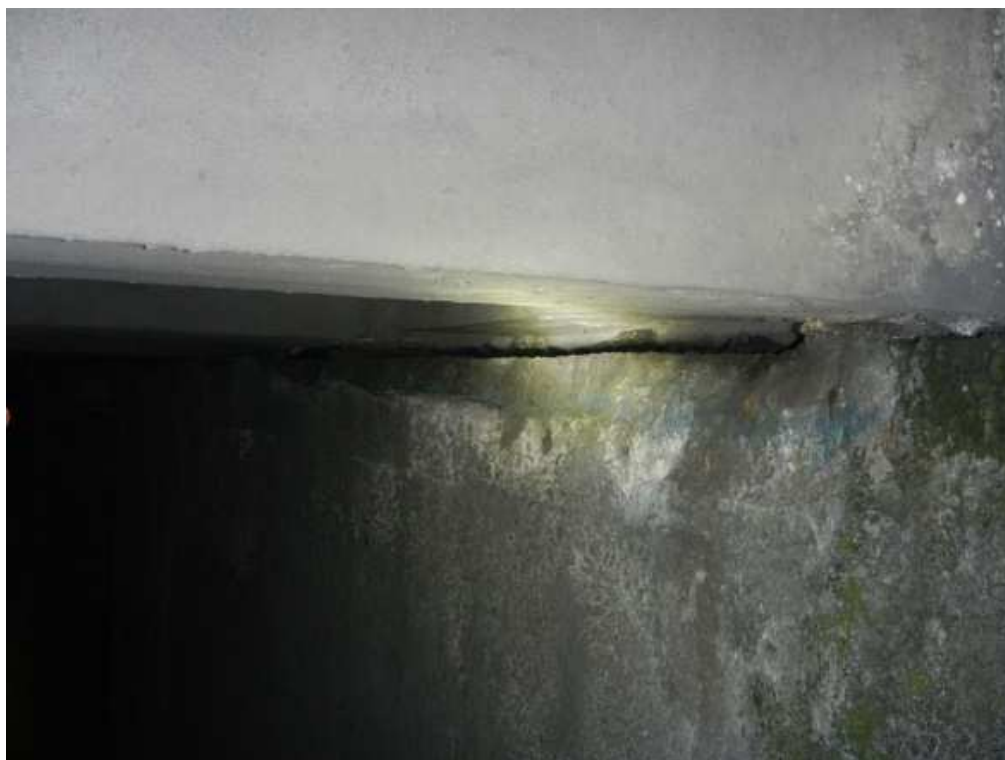
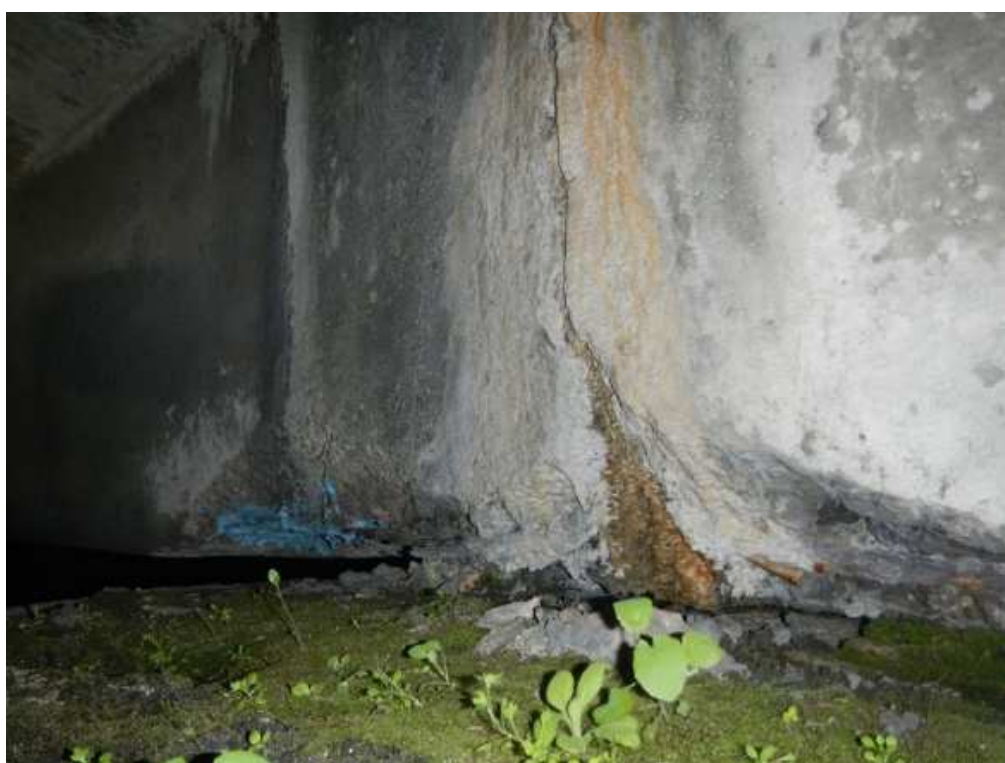
Photo 30 : Eclat sur P1

Photo 31 : Morceau de béton absent sur P1

Photo 32 : Eclat poutre sur P1

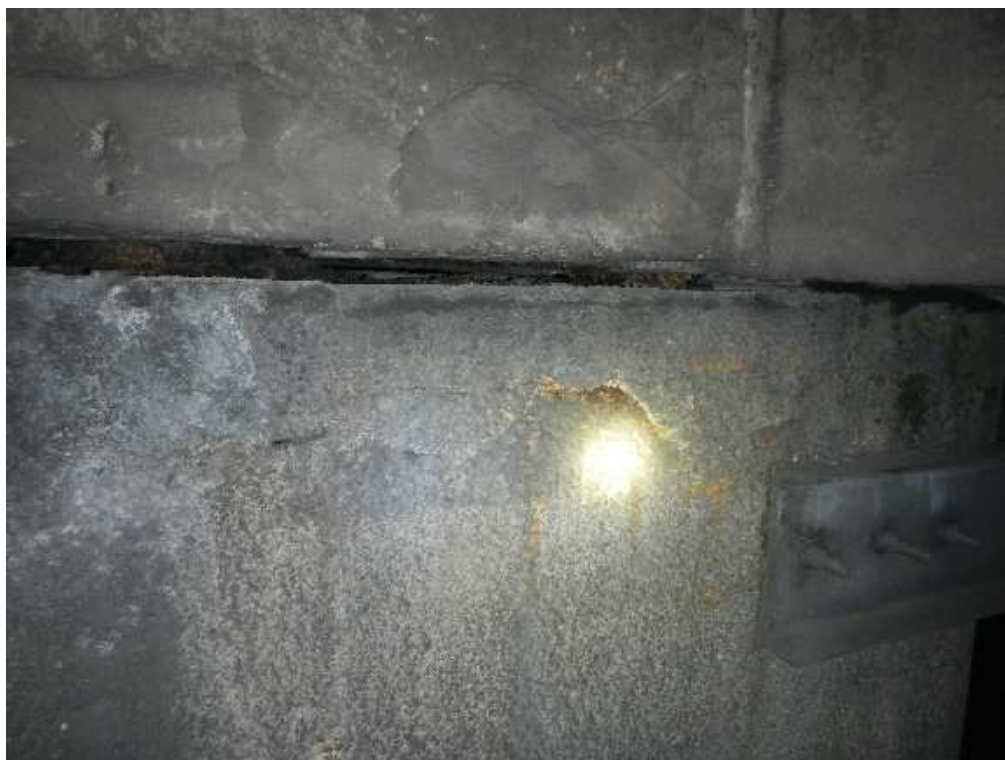
Photo 33 : Vue appui sur P1

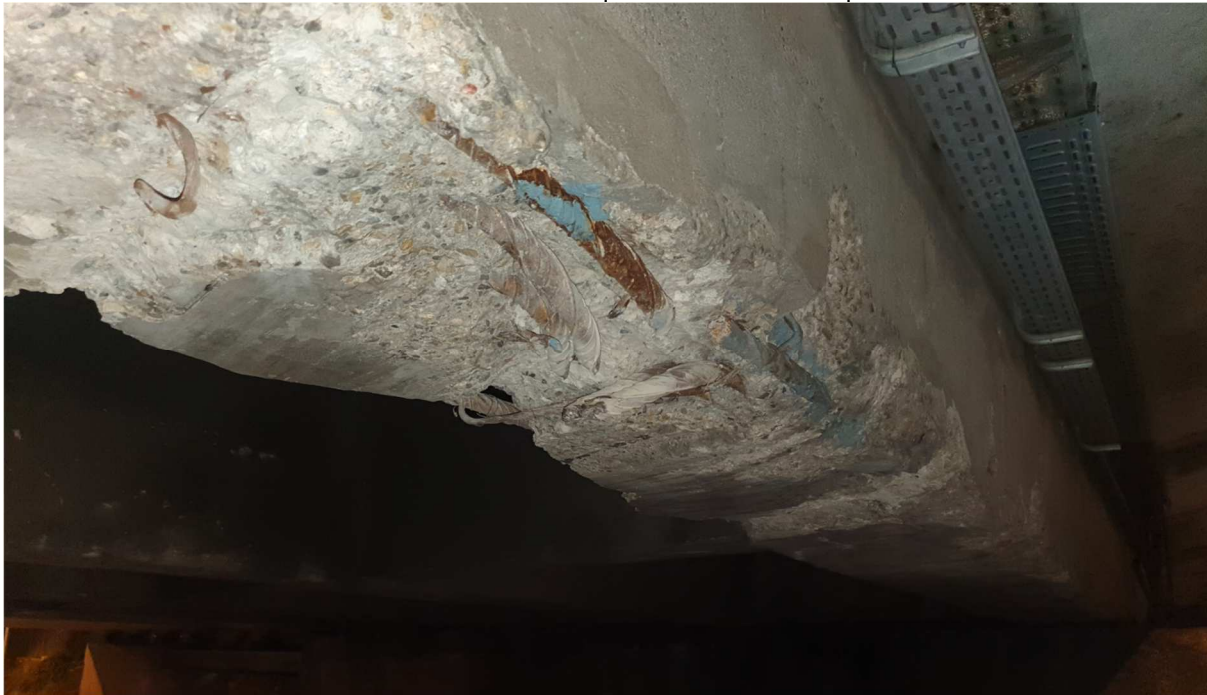
Suite au choc avec le chargement d'un camion, la poutre de couronnement de l'ouvrage été endommagée.

***Photo 1 – Poutre de couronnement endommagée***
