A630
**Travaux de vérinage et réhabilitation
du PS de Mireport à Lormont**

Pont de Mireport – Lormont (33)

Reconnaissances structurelles

RAPPORT N° 54580.001.01.B

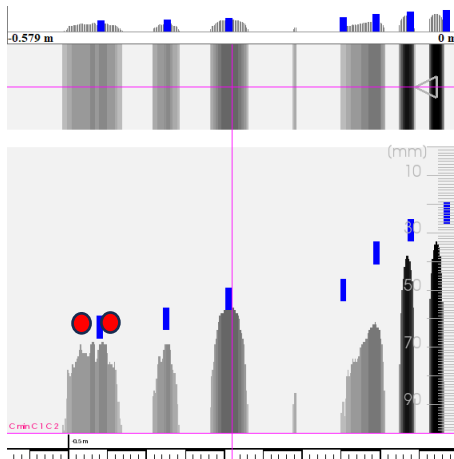
Fig. 16 : Poutre Pt03 – Travée 3 côté P2
7 aciers longitudinaux supposés

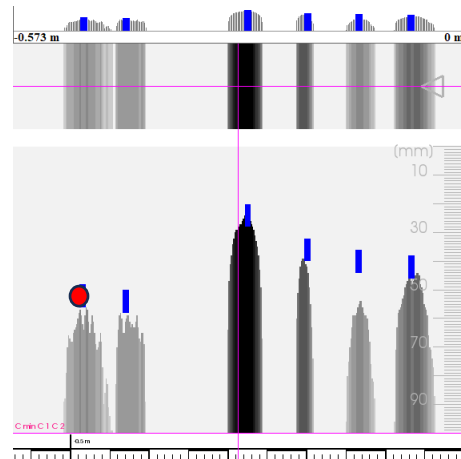
Fig. 17 : Poutre Pt02 – Travée 3 côté P2
6 aciers longitudinaux confirmés minimum

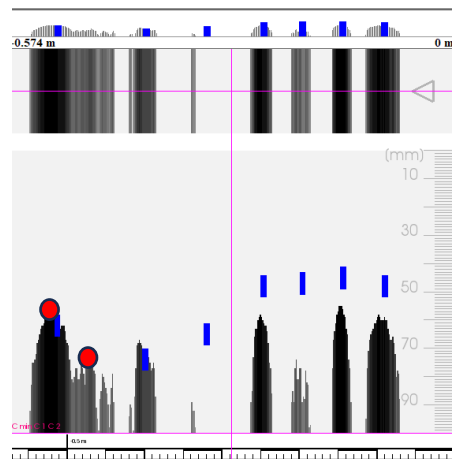
Fig. 18 : Poutre Pt01 – Travée 3 à mi-travée
7 aciers longitudinaux confirmés

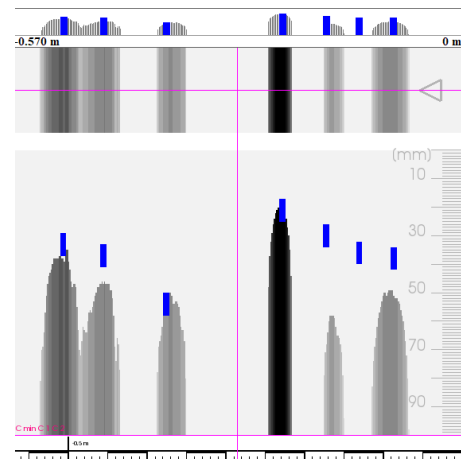
Fig. 19 : Poutre Pt05 – Travée 3 à mi-travée
6 aciers longitudinaux confirmés minimum

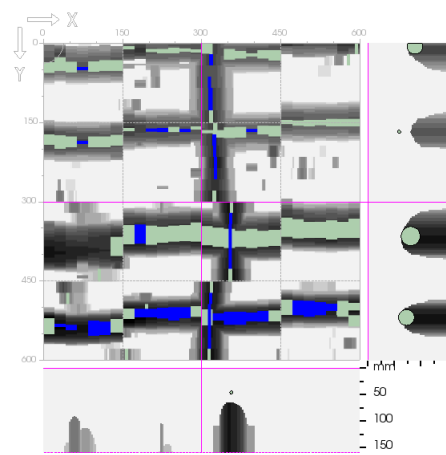
Fig. 21 : Poutre Pt05 – Travée 2 à mi-travée
4 aciers longitudinaux minimum

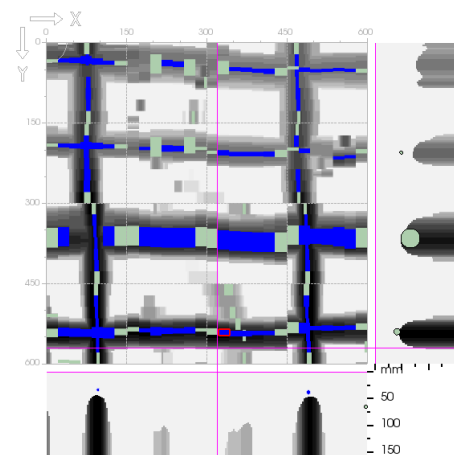
Fig. 22 : Poutre Pt04 – Travée 2 à mi-travée
4 aciers longitudinaux minimum

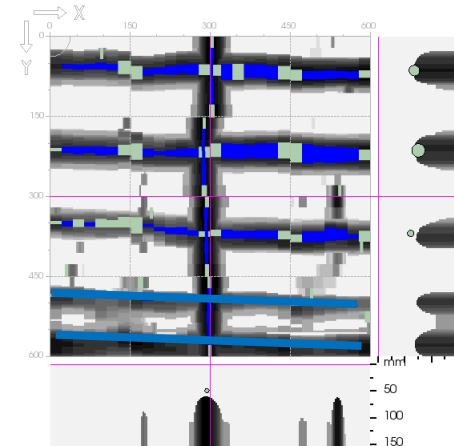
Fig. 24 : Poutre Pt02 – Travée 3 à mi-travée
5 aciers longitudinaux confirmés

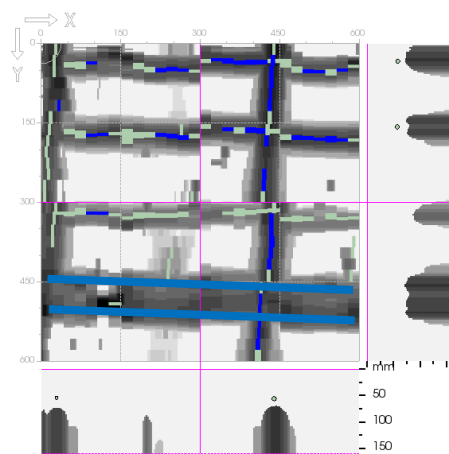
Fig. 25 : Poutre Pt01 – Travée 3 à mi-travée
5 aciers longitudinaux supposés

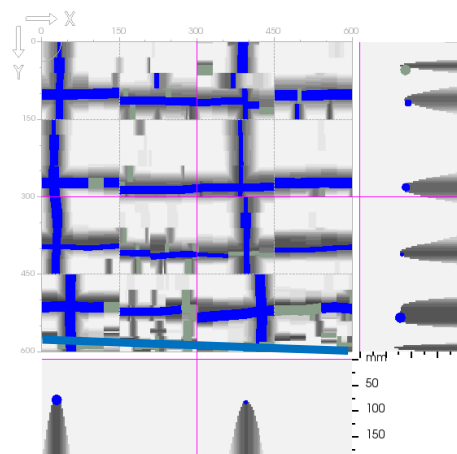
Fig. 26 : Poutre Pt01 – Travée 4 à mi-travée
5 aciers longitudinaux confirmés

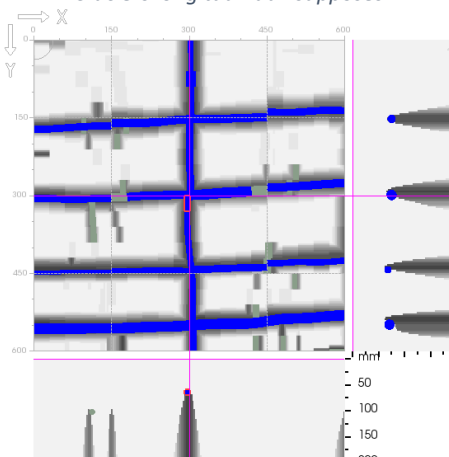
Fig. 27 : Poutre Pt02 – Travée 4 à mi-travée
4 aciers longitudinaux minimum

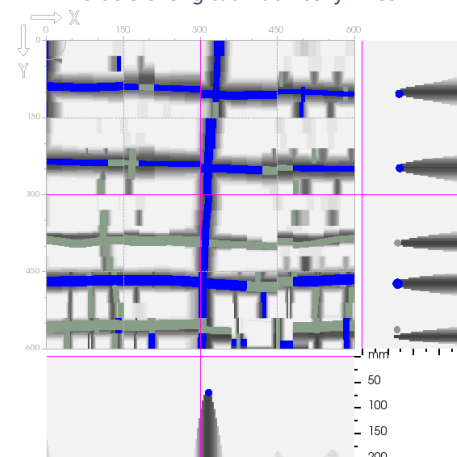
Fig. 28 : Poutre Pt03 – Travée 4 à mi-travée
5 aciers longitudinaux confirmés

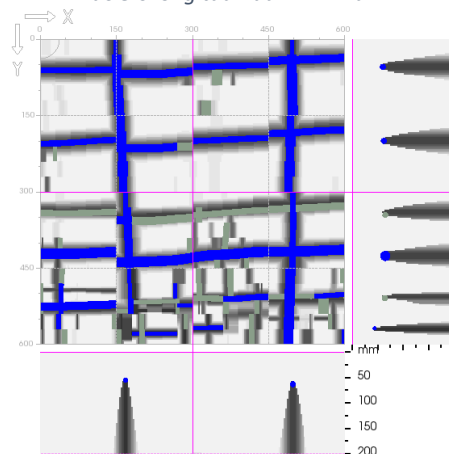
Fig. 29 : Poutre Pt04 – Travée 4 à mi-travée
5 aciers longitudinaux confirmés

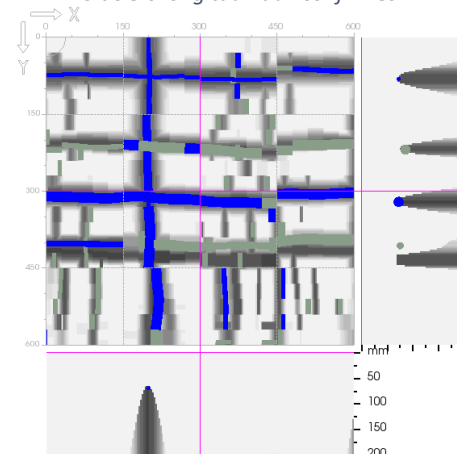
Fig. 30 : Poutre Pt05 – Travée 4 à mi-travée
4 aciers longitudinaux minimum

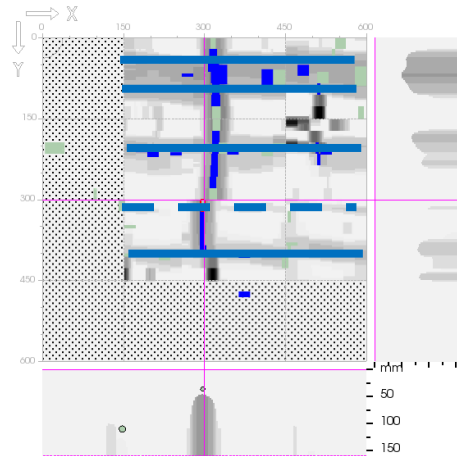
Fig. 31 : Poutre Pt05 – Travée 2 à mi-travée
5 aciers longitudinaux supposés minimum

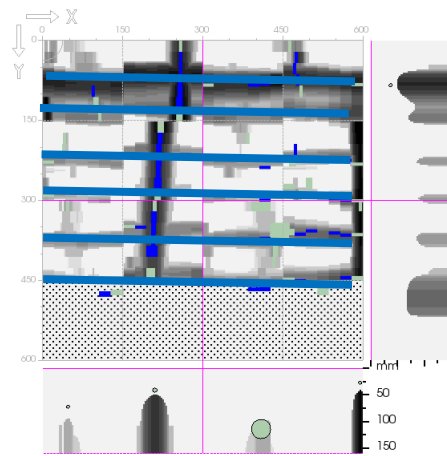
Fig. 32 : Poutre Pt04 – Travée 2 à mi-travée
6 aciers longitudinaux minimum

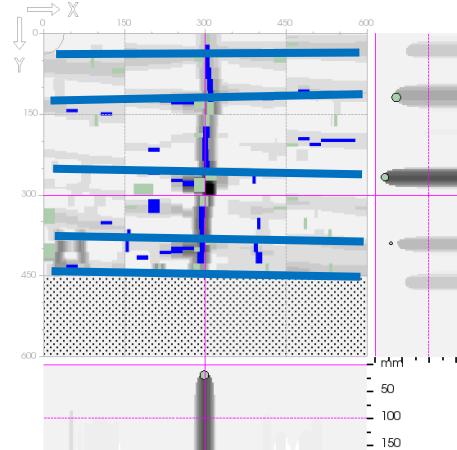
Fig. 33 : Poutre Pt03 – Travée 2 à mi-travée
5 aciers longitudinaux minimum confirmés

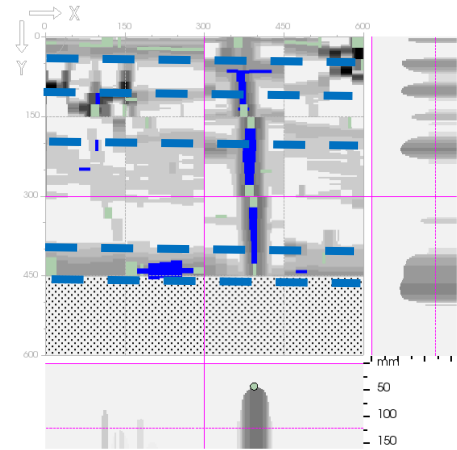
Fig. 35 : Poutre Pt01 – Travée 3 à mi-travée
Difficilement exploitable - 5 aciers longitudinaux supposés

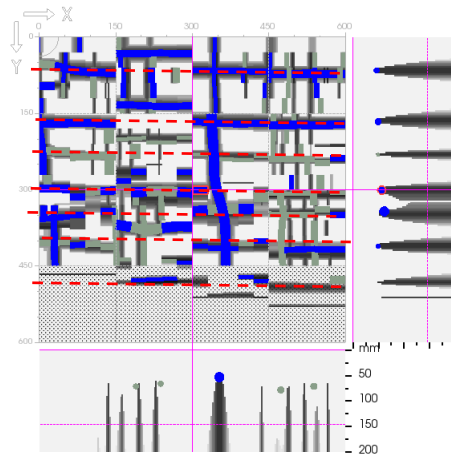
Fig. 37 : Poutre Pt02 – Travée 4 à mi-travée
7 aciers longitudinaux supposés

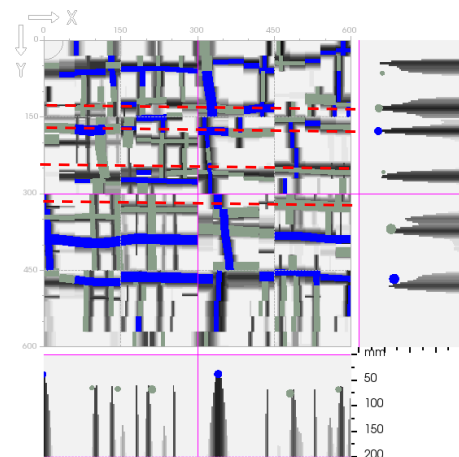
Fig. 38 : Poutre Pt03 – Travée 4 à mi-travée
7 aciers longitudinaux confirmés

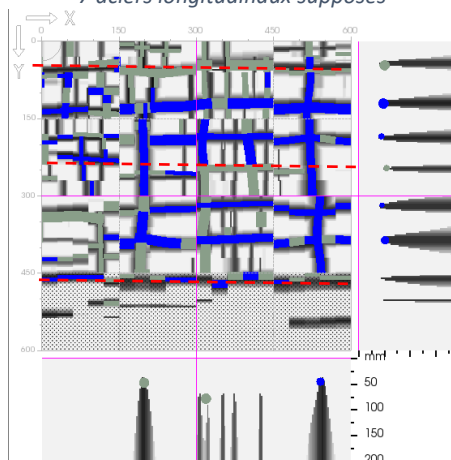
Fig. 39 : Poutre Pt04 – Travée 4 à mi-travée
7 aciers longitudinaux confirmés

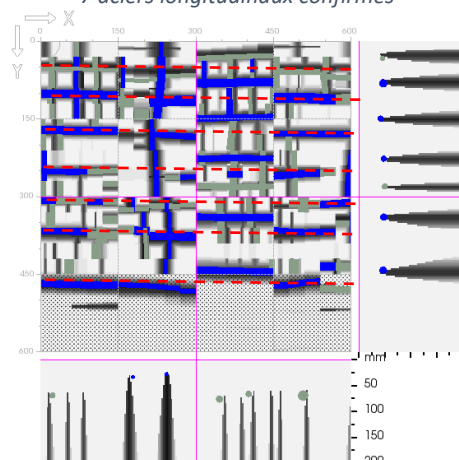
Fig. 40 : Poutre Pt05 – Travée 4 à mi-travée
7 aciers longitudinaux confirmés

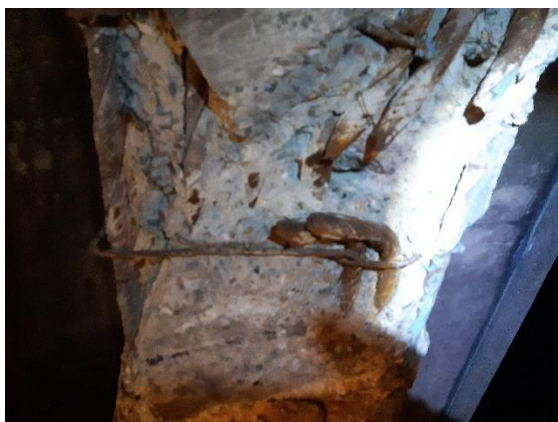
Fig. 50 : Armatures en sous-face de poutre
7 filants (Tor 25) confirmés sur le premier lit

- cadres Tor 8,
- premier lit : 7 filants Tor 25,
- second lit : filants Tor 30.

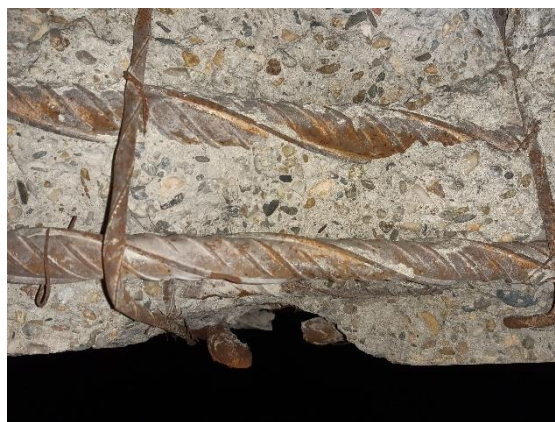
Fig. 51 : Armatures en âme de poutre
2 filants (Tor 25 et Tor 32) confirmés sur l'âme

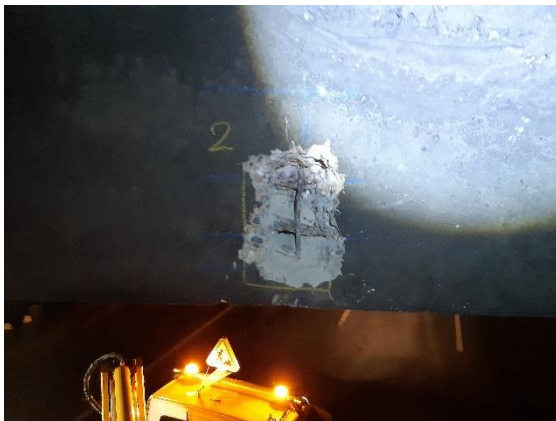
Fig. 53 : Armatures en âme de poutre
3 filants (Tor 25 et Tor 32) confirmés sur l'âme

- cadres Tor 8,
- premier lit : filants Tor 25,
- second lit : filants Tor 32.

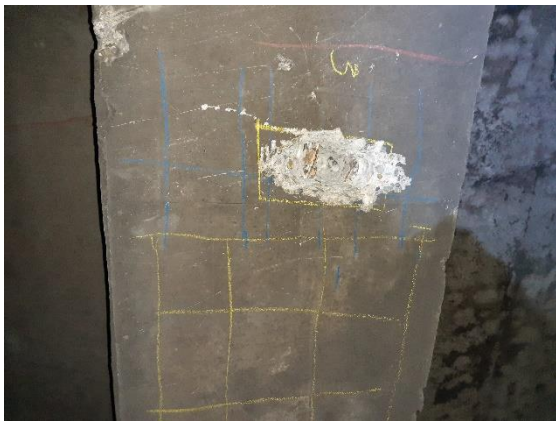
Fig. 56 : Armatures en sous-face de poutre
2 filants Tor25 en premier lit et 2 filants Tor 32 en second lit

- cadres Tor 8,
- premier lit : filants Tor 25,
- second lit : filants Tor 32.

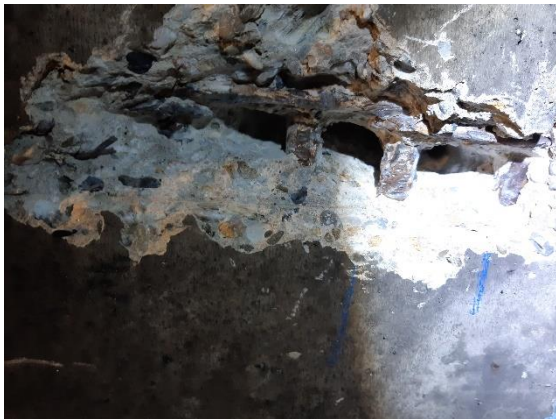
Fig. 59 : Armatures en sous-face de poutre
7 filants Tor 20 en premier lit

- cadres Tor 8,
- premier lit : filants Tor 20,
- second lit : filants Tor 25.

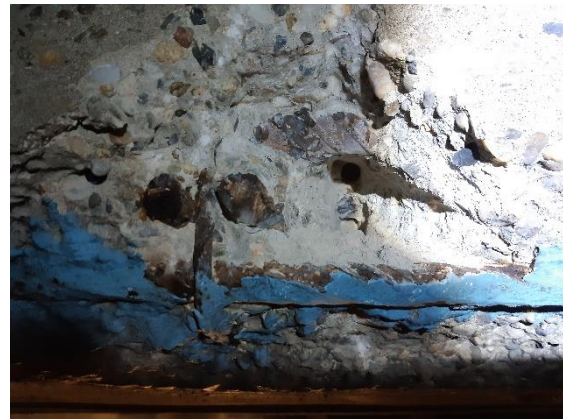
Fig. 60 : Armatures en âme de poutre
7 filants Tor 25 en second lit

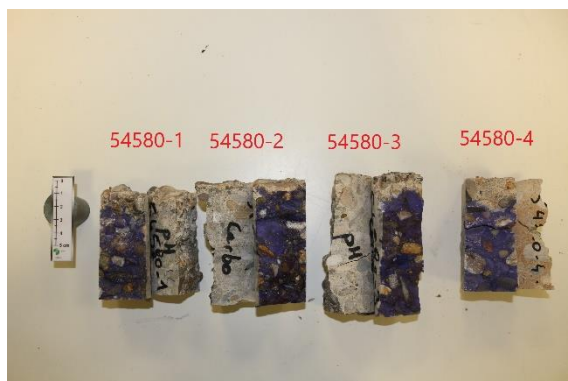
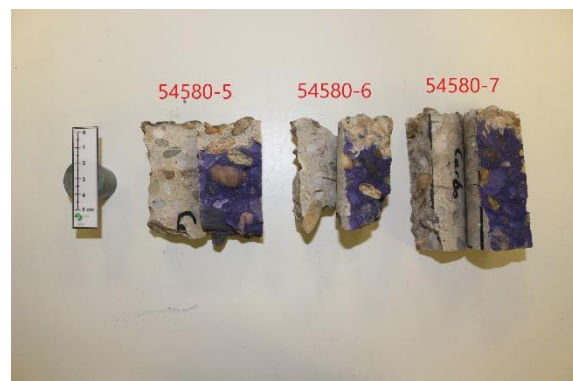
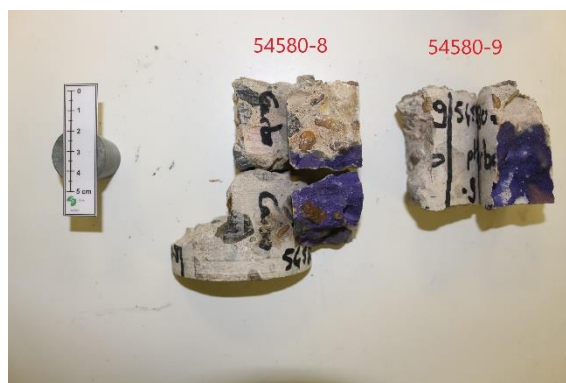
Les profondeurs de carbonatation du béton sont globalement homogènes et inférieures à 20 mm. Seule la pile P3 présente une profondeur de carbonatation supérieure à 30 mm. Néanmoins, les enrobages mesurés sont globalement aux alentours de 50 mm et donc nettement supérieurs à la profondeur de carbonatation. Il y a donc lieu de penser que la profondeur de carbonatation n'atteint pas les armatures et restent donc protégées vis-à-vis de la corrosion par la carbonatation du béton.
