## RAPPORT DE CONSTAT DE L'ETAT PARASITAIRE

Etat Parasitaire relatif à la présence d'agents de dégradation biologiques du bois dans un immeuble établi en respect de la norme NF P 03-200 applicable depuis avril 2003

Référence : **23775061 - Bat E1**

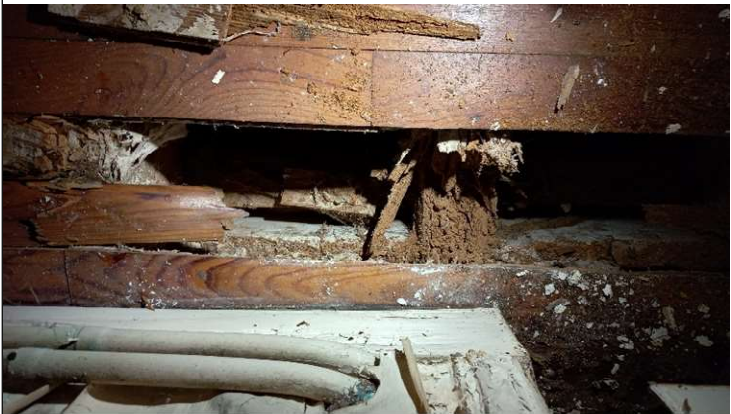
<p>RDC : salle de bains : plafond effondr�</p>

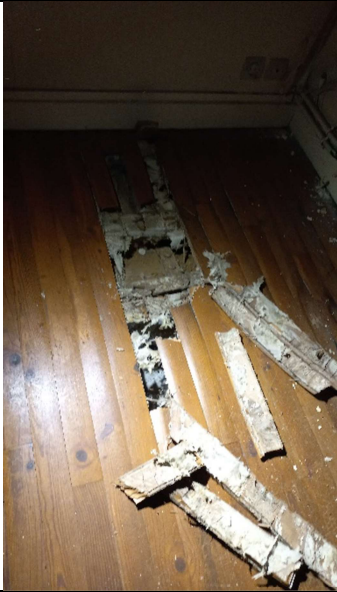
<p>R+1 : Séjour : plancher menaçant de s'effondrer avec solives fortement dégradées</p>

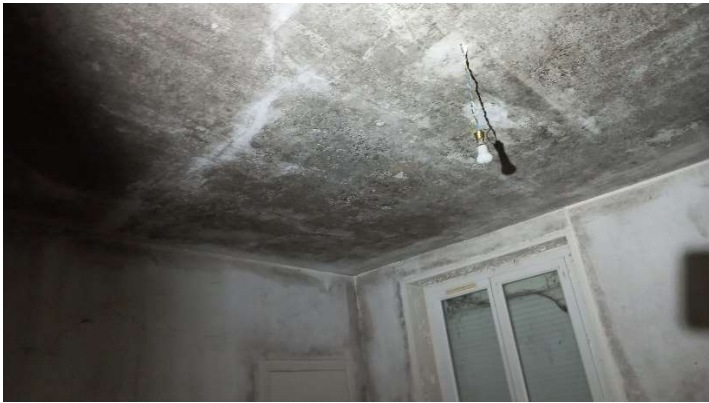
<p>R+1 : Chambre : le plafond présente de nombreuses traces d'humidité – constatation d'une déformation du plafond</p>	<p>R+1 : Combles au-dessus du garage : Poutre avec indices d'infestation de petites vrillettes et grosses vrillettes (trous de sorties)</p>

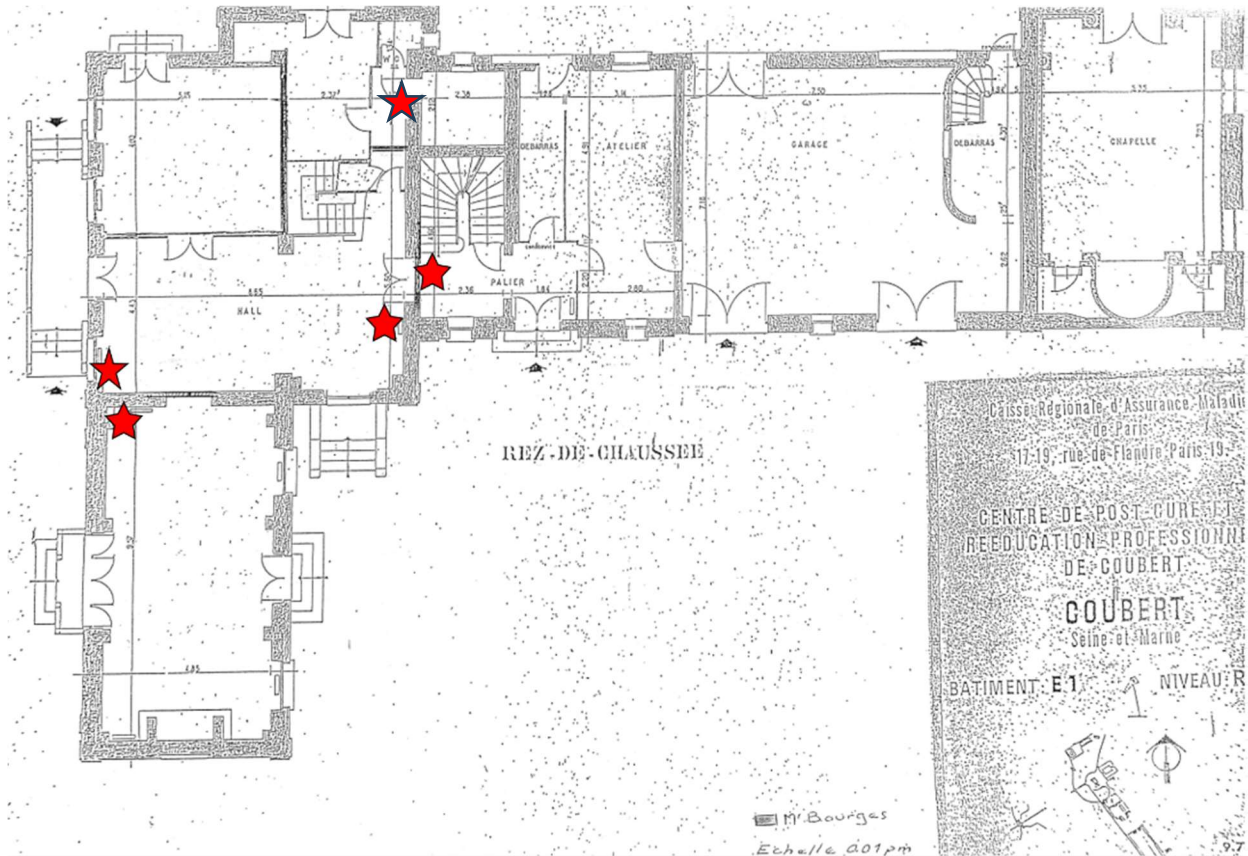
## Document 2 – PLAN RDC avec localisation de Mérule

*Emplacement de merrule constatée le jour  
de notre visite du 09/10/2024*
