RAPPORT DE REPERAGE ETENDU AMIANTE

RAPPORT N° 84-2012.

Locaux : Maison d'Arrêt de Basse Terre

AFFAIRE N° : 84-2012.

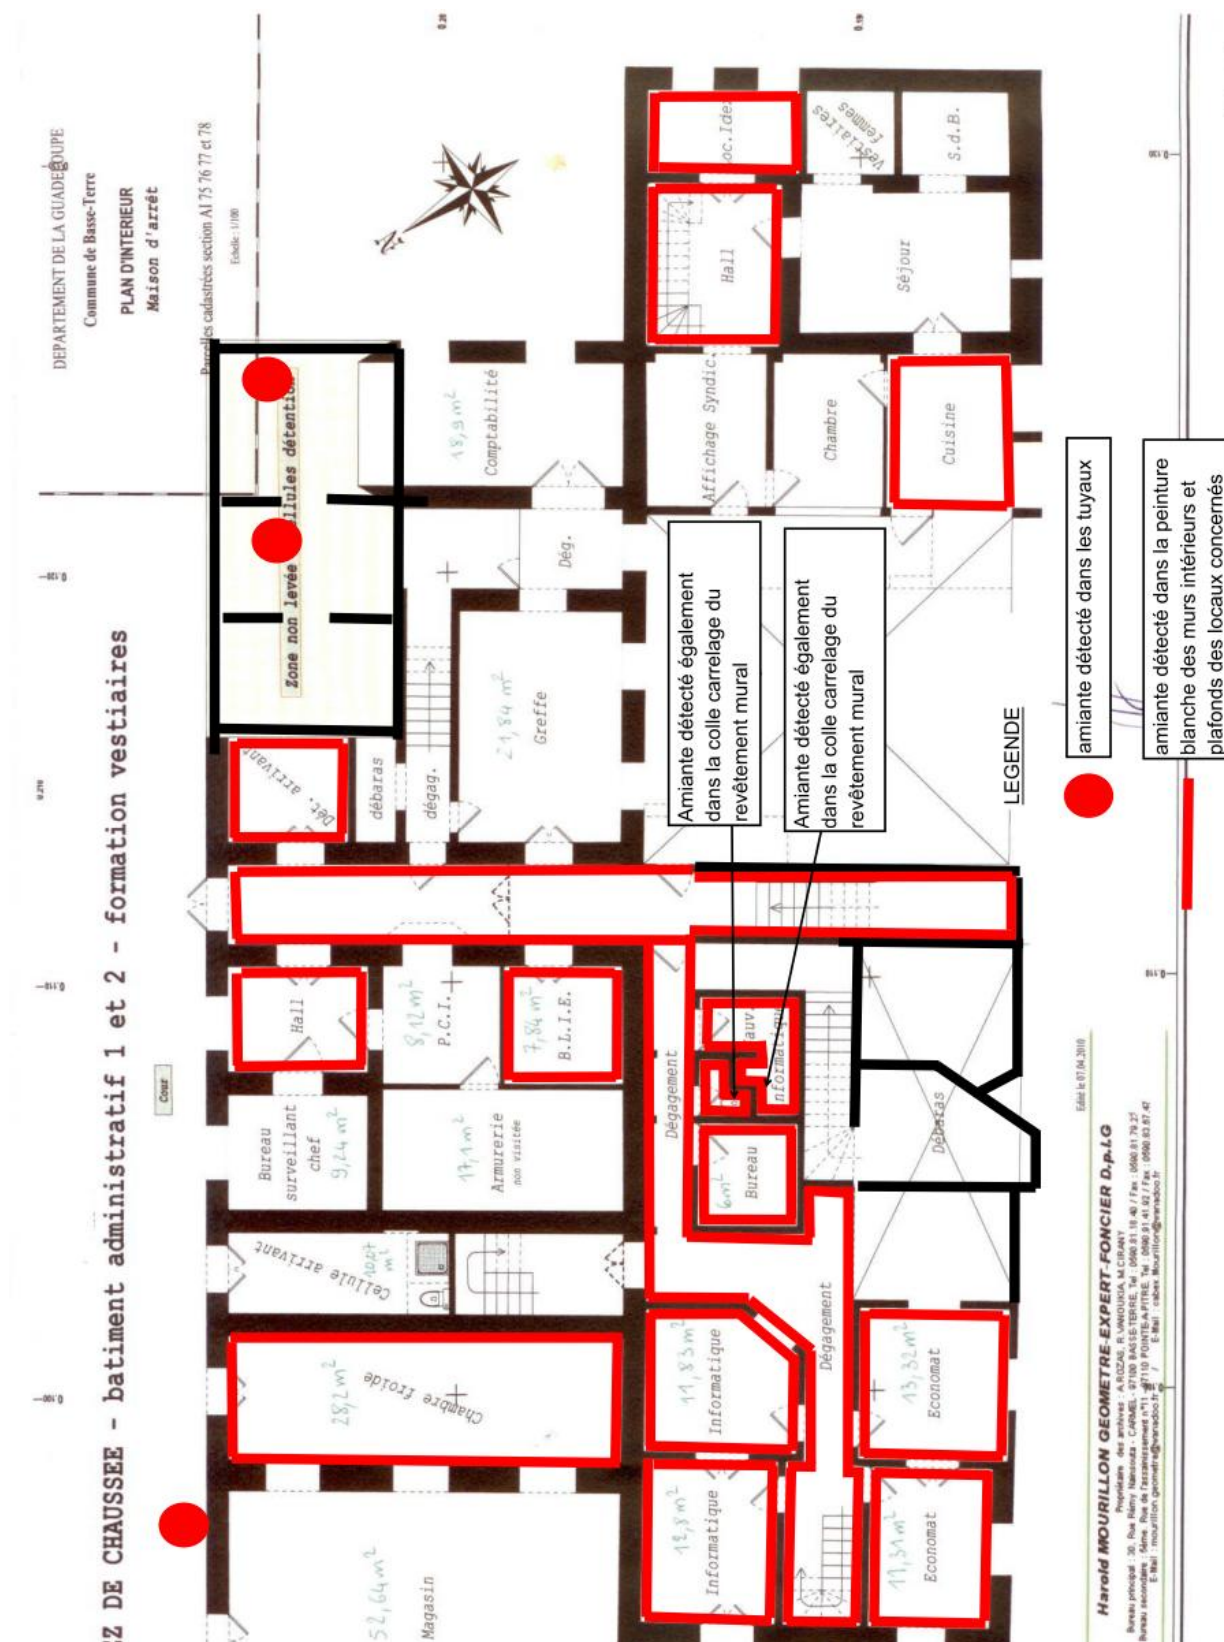
Figure 2- RECAPITULATIF AMIANTE RDC BATIMENT ADMINISTRATIF 1&2

DESIGNATION DES LOCAUX	PRELEVEMENTS	RESULTATS	DECISION DE L'OPERATEUR
BATIMENT ADMINISTRATIF 1&2			
REZ DE CHAUSSEE			
ECONOMAT	P500, P5010, P5020	AD/AD/AD	AMIANTE DETECTE DANS LA PEINTURE BLANCHE DES MURS VERTICAUX ET PLAFONDS
LOCAL ARCHIVE ECONOMAT	P5030, P5040, P5050	AD/AD/AD	AMIANTE DETECTE DANS LA PEINTURE BLANCHE DES MURS VERTICAUX ET PLAFONDS
LOCAL INFORMATIQUE	P5060, P5070	AD/AD	AMIANTE DETECTE DANS LA PEINTURE BLANCHE DES MURS VERTICAUX ET PLAFONDS
LOCAL INFORMATIQUE	P5080, P5090	AD/AD	AMIANTE DETECTE DANS LA PEINTURE BLANCHE DES MURS VERTICAUX ET PLAFONDS
LOCAL SAUVEGARDE INFORMATIQUE	P6000, P6010, P6020	AD/AND/AD	AMIANTE DETECTE DANS LA PEINTURE BLANCHE DES MURS ET PLAFONDS ET LA COLLE CARRELAGE DE LA FAIENCE
BUREAU INDEX	P6030, P6040	AD/AD	AMIANTE DETECTE DANS LA PEINTURE BLANCHE DES MURS VERTICAUX ET PLAFONDS
BUREAU BLUE	P6320, P6330	AD/AND	AMIANTE DETECTE DANS LA PEINTURE BLANCHE DES MURS VERTICAUX ET PLAFONDS

HALL	P6480, P6490	AD/AND	AMIANTE DETECTE DANS LA PEINTURE BLANCHE DES MURS VERTICAUX ET PLAFONDS
DEGAGEMENT A PROXIMITE HALL	MABT/P300, MABT/P2160	AD/AD	AMIANTE DETECTE DANS LA PEINTURE BLANCHE DES MURS VERTICAUX ET PLAFONDS
MAGASIN	P6520/P6530/P6540	AD/AND	AMIANTE DETECTE DANS LA PEINTURE BLANCHE DES MURS VERTICAUX ET PLAFONDS
LOCAL INDEX	P6640/P6650	AD/AND	AMIANTE DETECTE DANS LA PEINTURE BLANCHE DES MURS VERTICAUX ET PLAFONDS
ESCALIER ACCES LOCAL INDEX	P6680/P6690	AD/AND	AMIANTE DETECTE DANS LA PEINTURE BLANCHE DES MURS VERTICAUX ET PLAFONDS
CUISINE	P6720/P6730	AND/AD	AMIANTE DETECTE DANS LA PEINTURE BLANCHE DES MURS VERTICAUX ET PLAFONDS
ESCALIER ACCES ETAGE DEPUIS RDC	P6740/P6750, P6820, P6830	AD/AND/AD/AD	AMIANTE DETECTE DANS LA PEINTURE BLANCHE DES MURS VERTICAUX ET PLAFONDS
DEGAGEMENT EN FACE BUREAU INDEX	P6760	AD	AMIANTE DETECTE DANS LA PEINTURE BLANCHE DES MURS VERTICAUX ET PLAFONDS
DEGAGEMENT EN FACE BUREAU INDEX	P6770, P6780/6790	AND/AD	AMIANTE DETECTE DANS LA PEINTURE BLANCHE DES MURS VERTICAUX ET PLAFONDS

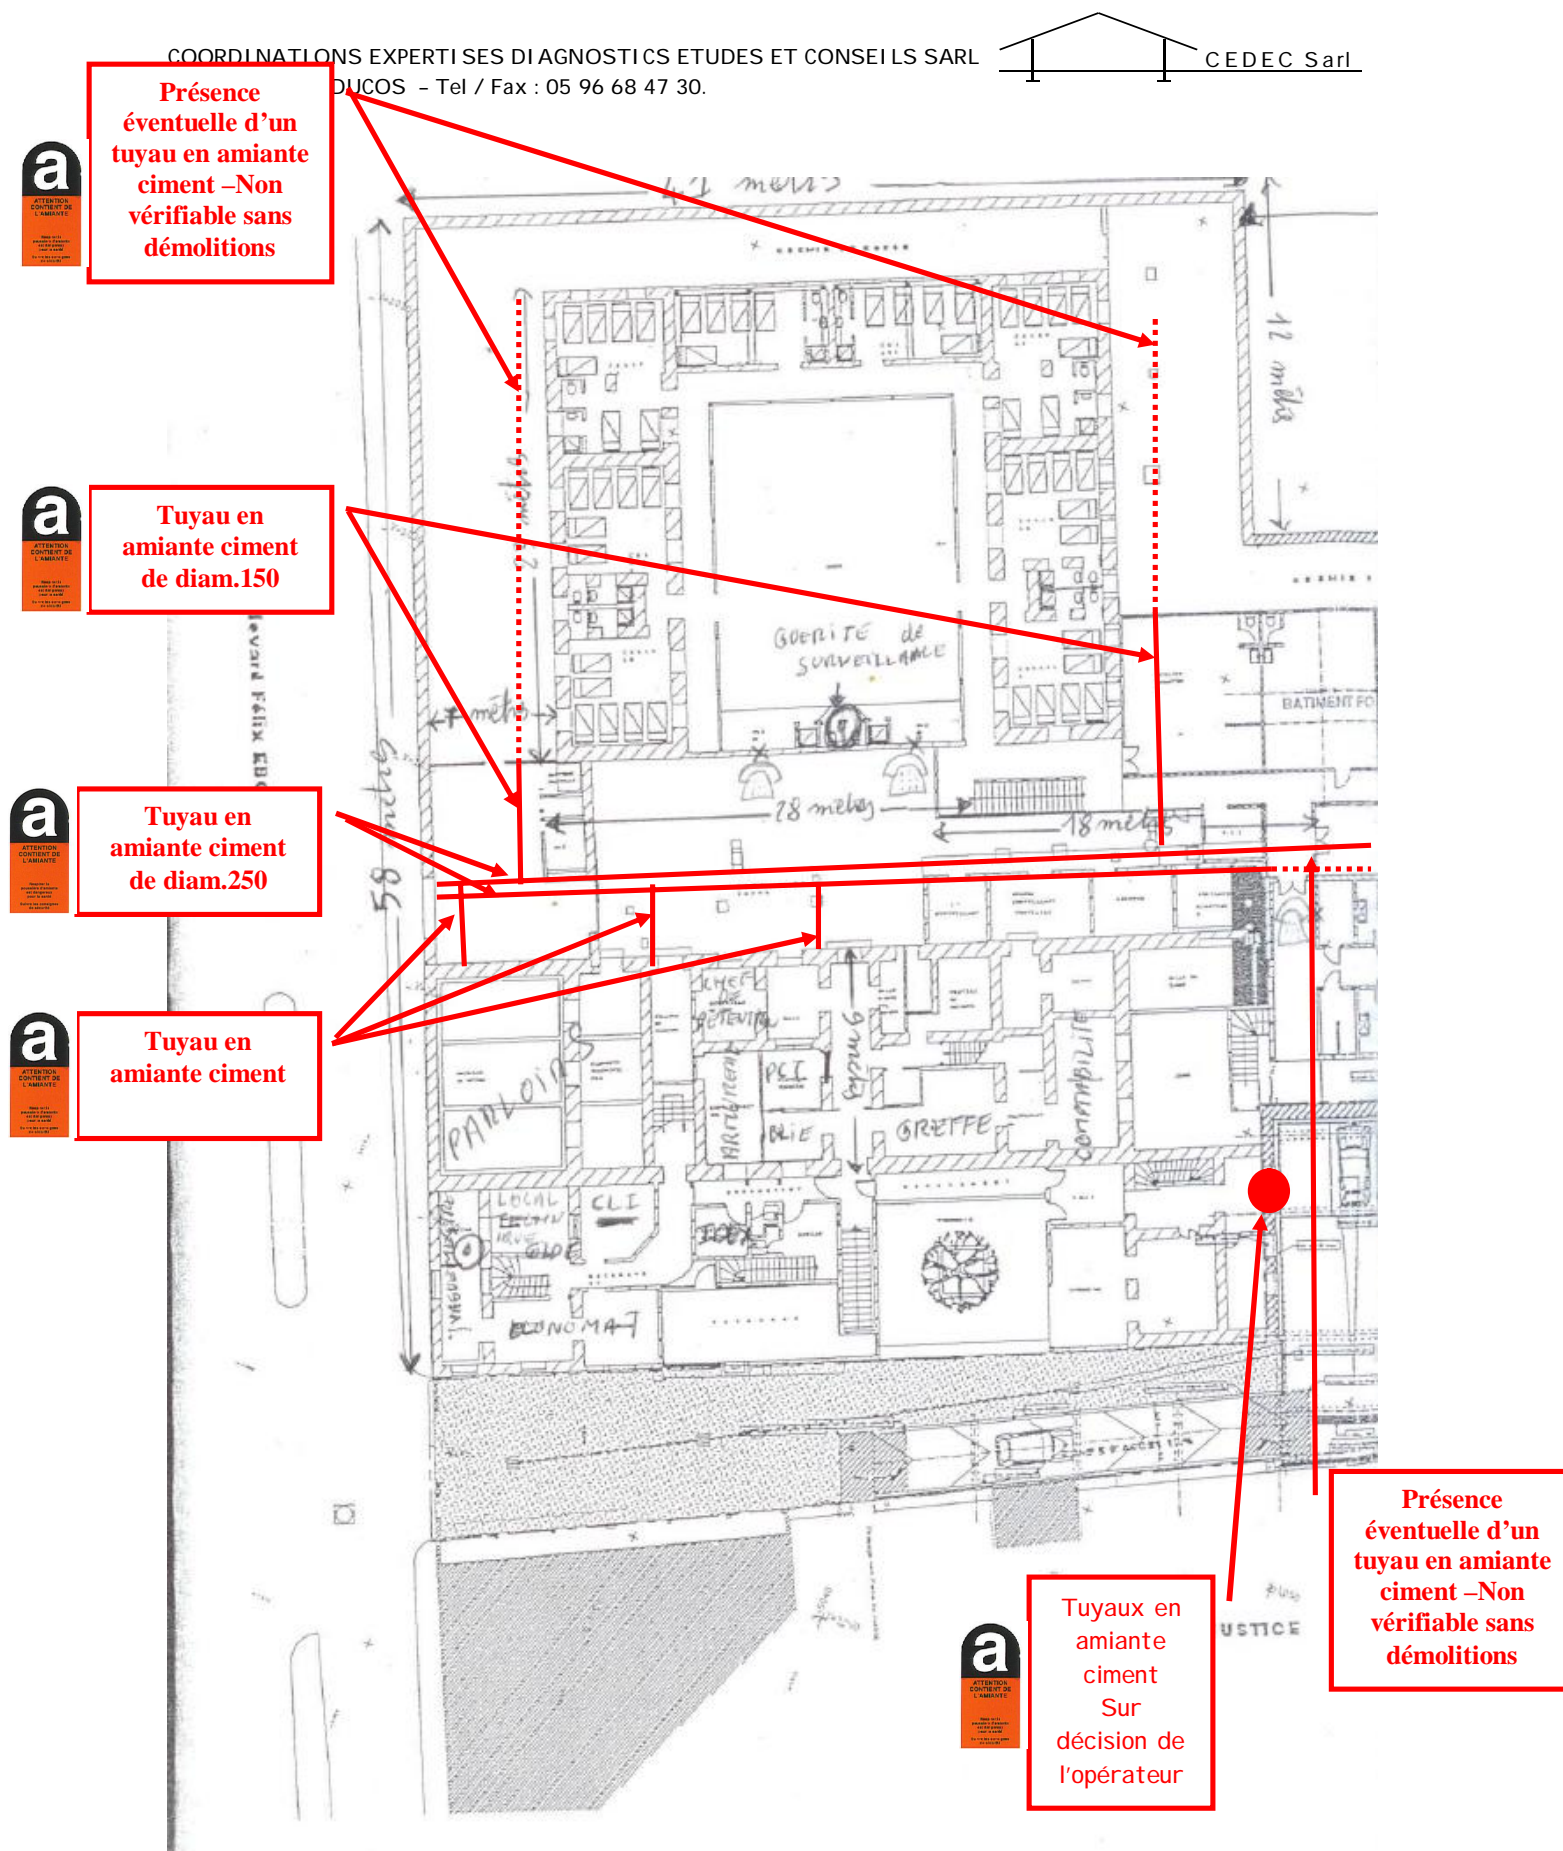
Figure 6 - Localisation des réseaux en tuyaux en amiante ciment partie Nord

MATERIAUX ET PRODUITS CONTENANT DE L'AMIANTE NON FRIABLE	
<p><u>Sur décisions de l'opérateur</u></p> <ul style="list-style-type: none"> - Tuyaux en amiante ciment situés en cellule détention du bâtiment administratif 1&2, - Tuyaux en amiante ciment situé sur le mur extérieur du bâtiment administratif 1&2 côté cour, - Tuyaux en amiante ciment situé sur la façade extérieur côté parking du bâtiment administratif 1&2, - Tuyaux en amiante ciment des réseaux enterrés EU et EP. 	<p><u>Après analyses</u></p> <ul style="list-style-type: none"> - Colle carrelage des plinthes et peinture revêtement mural intérieur et du plafond du bureau surveillant situé dans le bâtiment #, - Peinture blanche des revêtements muraux intérieurs et plafonds des locaux intérieurs (1^{ER} étage et rdc) du bâtiment administratif 1&2 suivant plans de localisation joins en annexe du présent document et listing des locaux ci après (tableau A1), - Colle carrelage de la faïence murale des sanitaires rez de chaussée et du local serveur informatique du bâtiment administratif 1&2, - Colle carrelage du revêtement mural des sanitaires du premier étage du bâtiment administratif 1&2.

Type de produit ou matériau	Indicateurs visuels de dégradation	Autres commentaires		
		D	ND	
Tuyaux en amiante ciment situés en cellule détention du bâtiment administratif 1&2,	Surface	X		A déposer avant les travaux de démolition
Tuyaux en amiante ciment situé sur le mur extérieur du bâtiment administratif 1&2 côté cour,	Surface	X		A déposer avant les travaux de démolition
Tuyaux en amiante ciment situé sur la façade extérieur côté parking du bâtiment administratif 1&2,	Surface	X		A déposer avant les travaux de démolition
Tuyaux en amiante ciment des réseaux enterrés EU et EP.	Surface	X		A déposer avant les travaux de démolition
Colle carrelage des plinthes du local bureau de surveillants du bâtiment #,	Surface	X		A déposer avant les travaux de démolition
Peinture des revêtements muraux intérieurs et plafond du bureau de surveillants du bâtiment #,				
Peinture blanche des revêtements muraux intérieurs et plafonds des locaux intérieurs (rdc et étage) du bâtiment administratif 1&2 suivant cartographie et listings des locaux,	Surface	X		A déposer avant les travaux de démolition
