## Dossier technique amiante

Adresse : .....45 Bd du Générale Leclercq  
ECOLE DE LA SECONDE CHANCE (E2C)

Ville : .....ROUBAIX

**Rapport de mission de repérage des matériaux et produits contenant de l'amiante à intégrer au dossier technique « amiante »  
(Listes A et B de l'annexe 13-9 du Code de la Santé publique)**Numéro de dossier : 22/IMO/5016  
Date du repérage : 22/09/2022**Références réglementaires**

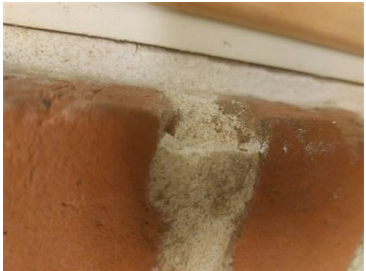
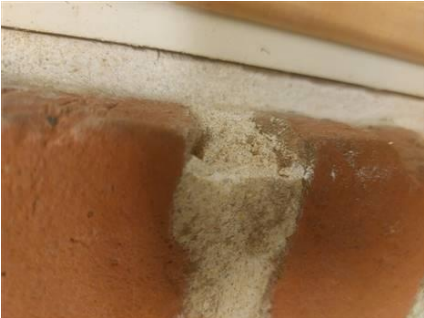
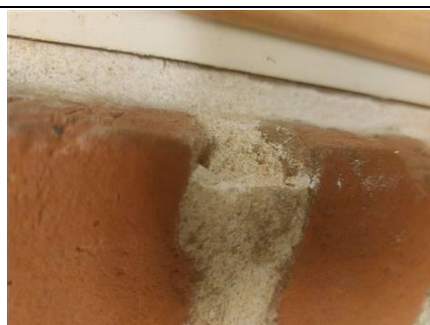
Localisation	Identifiant + Description	Photo
BATIMENT B - ZDa04PI SOUS SOL	<u>Identifiant:</u> M001-P1 <u>Description:</u> Joint de brique

<p>Photo n° PhA001                      Localisation : BATIMENT B - ZDa04PI SOUS SOL                      Ouvrage : 2 - Parois verticales extérieures et Façades - Façades légères, murs rideaux, bardages, panneaux sandwich                      Partie d'ouvrage : Joint de brique                      Description : Joint de brique                      Localisation sur croquis : P1</p>

Photo n° PhA001  
 Localisation : BATIMENT B - ZDa04PI SOUS SOL  
 Ouvrage : 2 - Parois verticales extérieures et Façades - Façades légères, murs rideaux, bardages, panneaux sandwich  
 Partie d'ouvrage : Joint de brique  
 Description : Joint de brique  
 Localisation sur croquis : P1

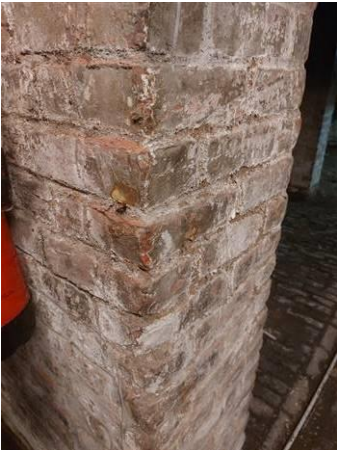
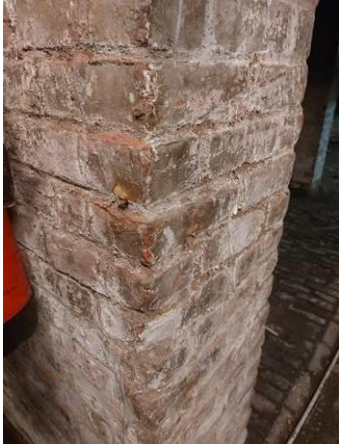
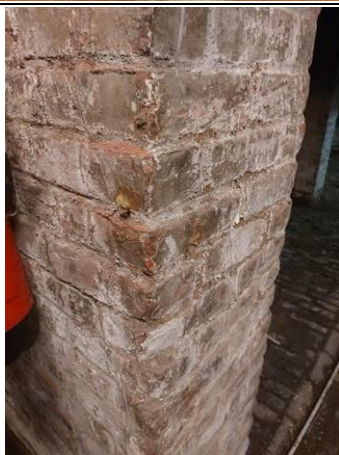
Localisation	Identifiant + Description	Photo
BATIMENT A - SOUS SOL	<u>Identifiant:</u> M002-P2 <u>Description:</u> Joint de brique

<p>Photo n° PhA002                      Localisation : BATIMENT A - SOUS SOL                      Ouvrage : 2 - Parois verticales extérieures et Façades - Façades légères, murs rideaux, bardages, panneaux sandwich                      Partie d'ouvrage : Joint de brique                      Description : Joint de brique                      Localisation sur croquis : P2</p>

Photo n° PhA002  
 Localisation : BATIMENT A - SOUS SOL  
 Ouvrage : 2 - Parois verticales extérieures et Façades - Façades légères, murs rideaux, bardages, panneaux sandwich  
 Partie d'ouvrage : Joint de brique  
 Description : Joint de brique  
 Localisation sur croquis : P2

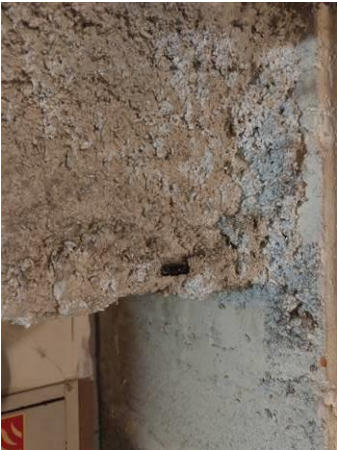
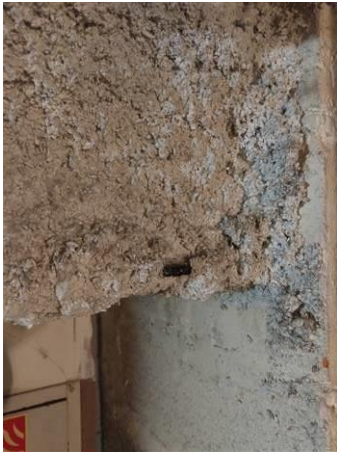
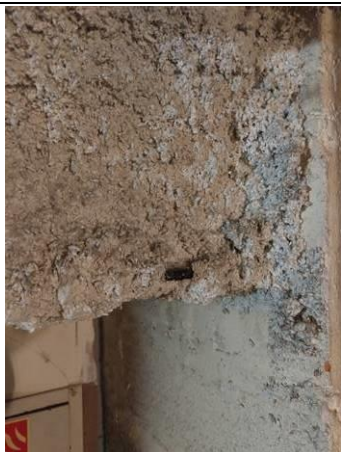
BATIMENT A - ZDa02PI SOUS SOL	<u>Identifiant:</u> M003-P3 <u>Description:</u> Flocages <u>Liste selon annexe.13-9 du CSP:</u> A

Photo n° PhA003  
Localisation : BATIMENT A - ZDa02PI SOUS SOL  
Ouvrage : Flocages, Calorifugeages, Faux plafonds  
Partie d'ouvrage : Flocages  
Description : Flocages  
Localisation sur croquis : P3

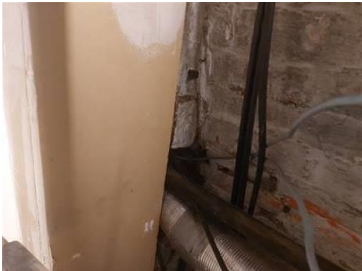
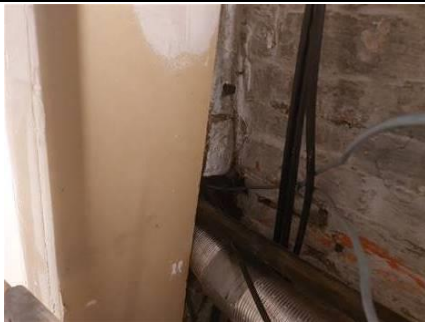
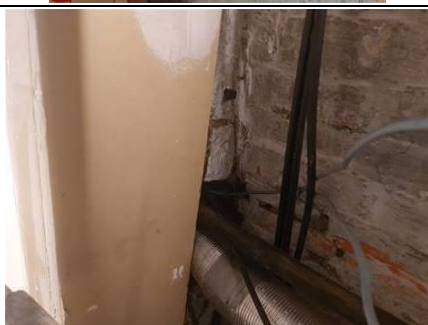
BATIMENT A - SOUS SOL 2 - LOCAL 3	<u>Identifiant:</u> M004-P4 <u>Description:</u> Joint de brique

Photo n° PhA004  
Localisation : BATIMENT A - SOUS SOL 2 - LOCAL 3  
Ouvrage : 2 - Parois verticales extérieures et Façades - Façades légères, murs rideaux, bardages, panneaux sandwich  
Partie d'ouvrage : Joint de brique  
Description : Joint de brique  
Localisation sur croquis : P4

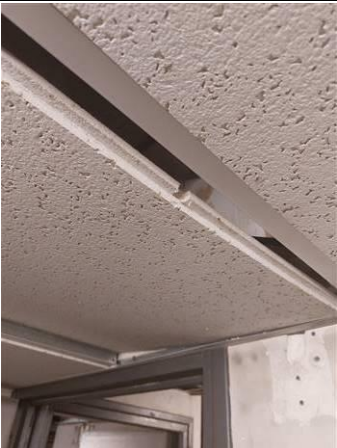
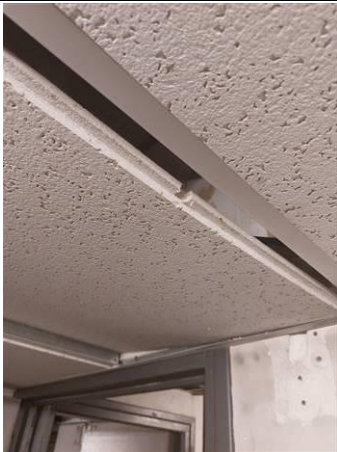
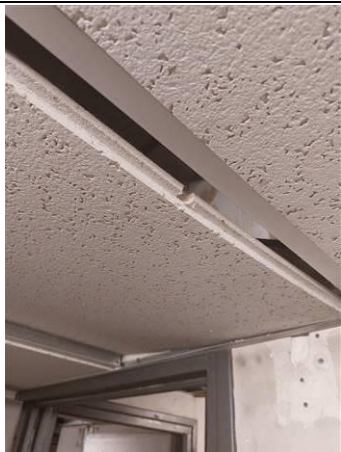
<u>Identifiant:</u> M005-P5 <u>Description:</u> Faux plafonds <u>Liste selon annexe.13-9 du CSP:</u> A

Photo n° PhA005  
Localisation : BATIMENT A - SOUS SOL 2 - LOCAL 3  
Ouvrage : Flocages, Calorifugeages, Faux plafonds  
Partie d'ouvrage : Faux plafonds  
Description : Faux plafonds  
Localisation sur croquis : P5

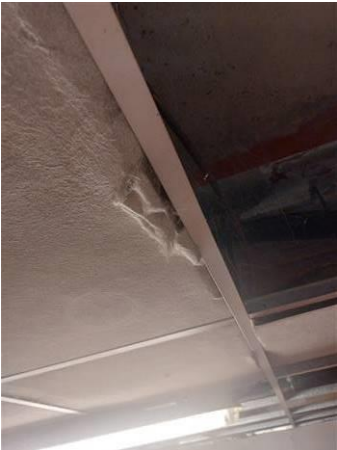
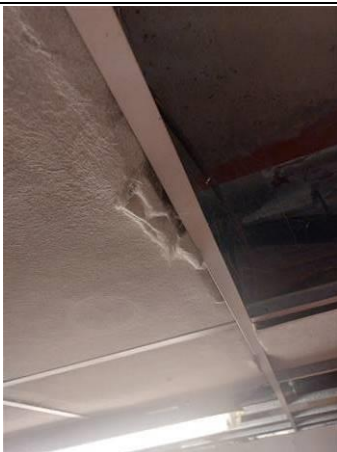
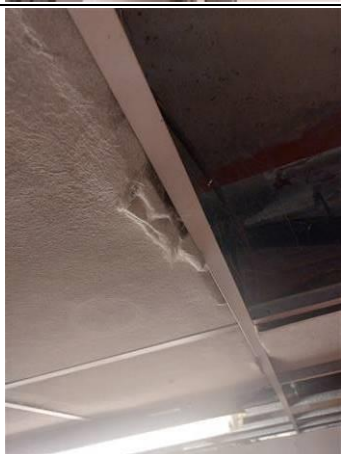
Localisation	Identifiant + Description	Photo
BATIMENT A - SOUS SOL 2 - LOCAL 2	<u>Identifiant:</u> M006-P6 <u>Description:</u> Faux plafonds <u>Liste selon annexe.13-9 du CSP:</u> A

Photo n° PhA006  
Localisation : BATIMENT A - SOUS SOL 2 - LOCAL 2  
Ouvrage : Flocages, Calorifugeages, Faux plafonds  
Partie d'ouvrage : Faux plafonds  
Description : Faux plafonds  
Localisation sur croquis : P6

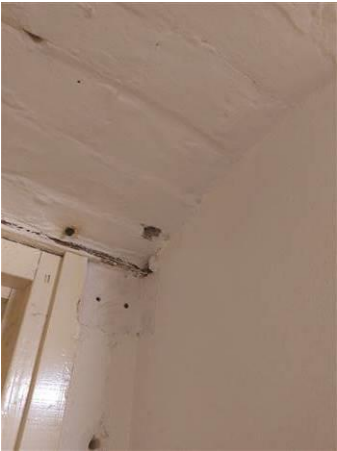
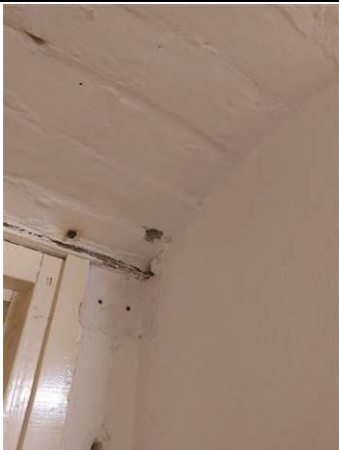
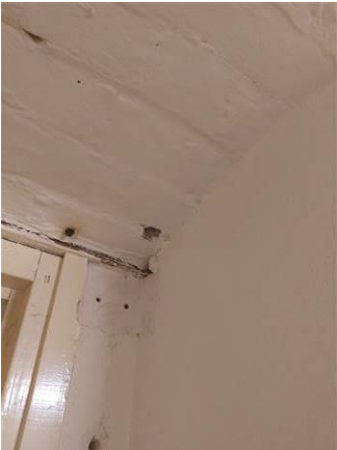
BATIMENT A - SOUS SOL 3 - PIECE 1	<u>Identifiant:</u> M007-P7 <u>Description:</u> Joint de brique

<p>Photo n° PhA007 Localisation : BATIMENT A - SOUS SOL 3 - PIECE 1 Ouvrage : 2 - Parois verticales extérieures et Façades - Façades légères, murs rideaux, bardages, panneaux sandwich Partie d'ouvrage : Joint de brique Description : Joint de brique Localisation sur croquis : P7</p>

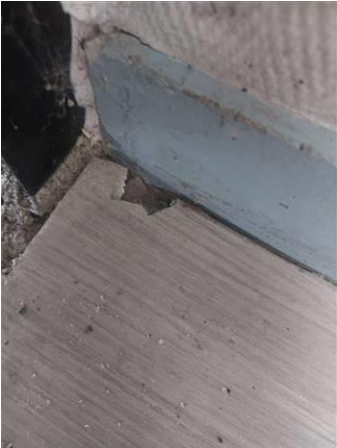
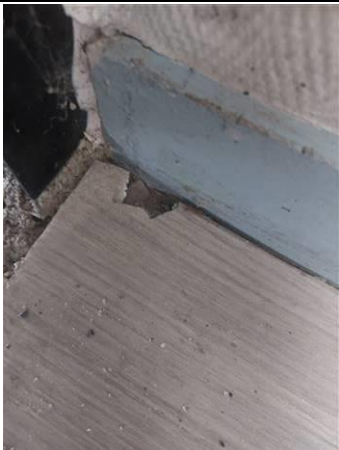
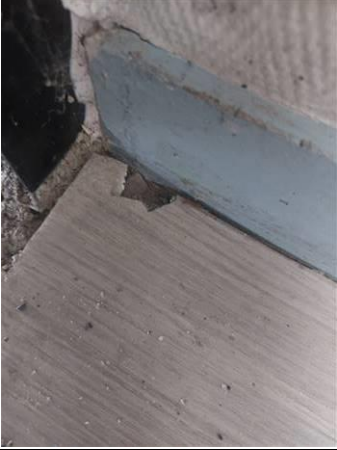
BATIMENT B - SAS ENTREE ARRIERE	<u>Identifiant:</u> M008-P8 <u>Description:</u> Colle bitumineuse

<p>Photo n° PhA008 Localisation : BATIMENT B - SAS ENTREE ARRIERE Ouvrage : 5 - Planchers et planchers techniques - Revêtements de sols Partie d'ouvrage : Colle bitumineuse Description : Colle bitumineuse Localisation sur croquis : P8</p>

<p>Photo n° PhA008 Localisation : BATIMENT B - SAS ENTREE ARRIERE Ouvrage : 5 - Planchers et planchers techniques - Revêtements de sols Partie d'ouvrage : Colle bitumineuse Description : Colle bitumineuse Localisation sur croquis : P8</p>
 	<p>Photo n° PhA009 Localisation : BATIMENT B - SAS ENTREE ARRIERE Ouvrage : 5 - Planchers et planchers techniques - Revêtements de sols Partie d'ouvrage : Ragréage Description : Ragréage Localisation sur croquis : P9</p>

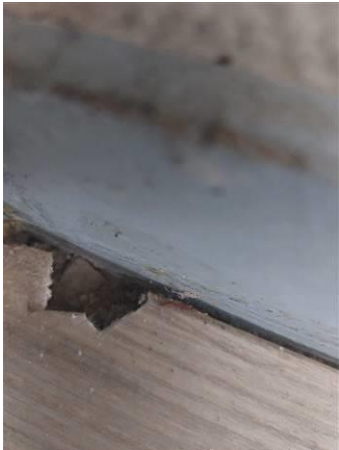
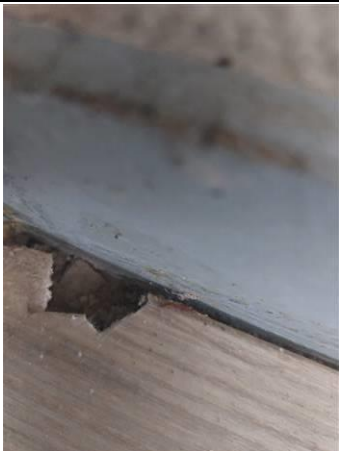
Localisation	Identifiant + Description	Photo
BATIMENT B - SAS ENTREE ARRIERE	<u>Identifiant:</u> M009-P9 <u>Description:</u> Ragréage

<p>Photo n° PhA009 Localisation : BATIMENT B - SAS ENTREE ARRIERE Ouvrage : 5 - Planchers et planchers techniques - Revêtements de sols Partie d'ouvrage : Ragréage Description : Ragréage Localisation sur croquis : P9</p>

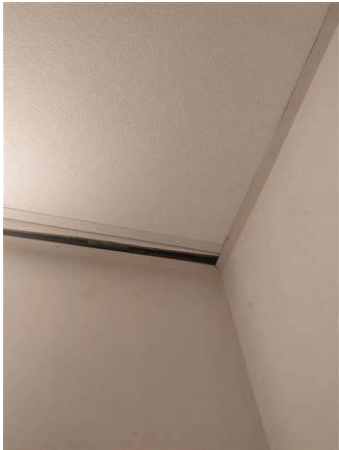
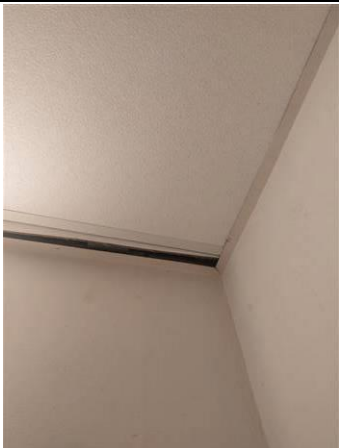
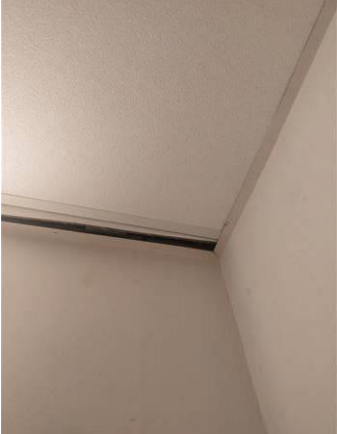
BATIMENT B - WC1	<u>Identifiant:</u> M010-P10 <u>Description:</u> Faux plafonds <u>Liste selon annexe.13-9 du CSP:</u> A

<p>Photo n° PhA010 Localisation : BATIMENT B - WC1 Ouvrage : Flocages, Calorifugeages, Faux plafonds Partie d'ouvrage : Faux plafonds Description : Faux plafonds Localisation sur croquis : P10</p>

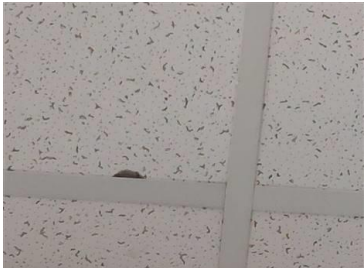
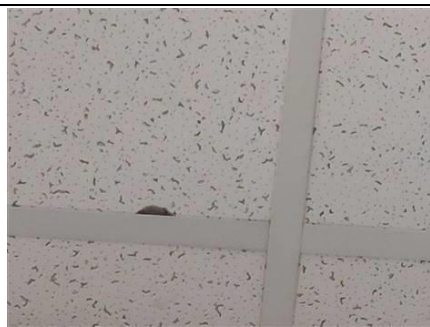
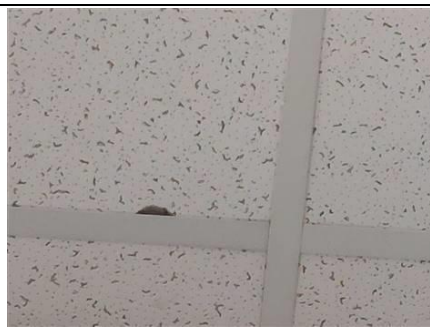
BATIMENT B - HALL RDC	<u>Identifiant:</u> M011-P11 <u>Description:</u> Faux plafonds <u>Liste selon annexe.13-9 du CSP:</u> A

Photo n° PhA011  
Localisation : BATIMENT B - HALL RDC  
Ouvrage : Flocages, Calorifugeages, Faux plafonds  
Partie d'ouvrage : Faux plafonds  
Description : Faux plafonds  
Localisation sur croquis : P11
