# Rapport de mission de repérage des matériaux et produits contenant de l'amiante avant réalisation de travaux

**Nom du site :** SITE DE ROUBAIX

45 BOULEVARD DU GENERAL LECLERC  
59100 ROUBAIX

**Référence du rapport :** 6429729/S1.1.2.R

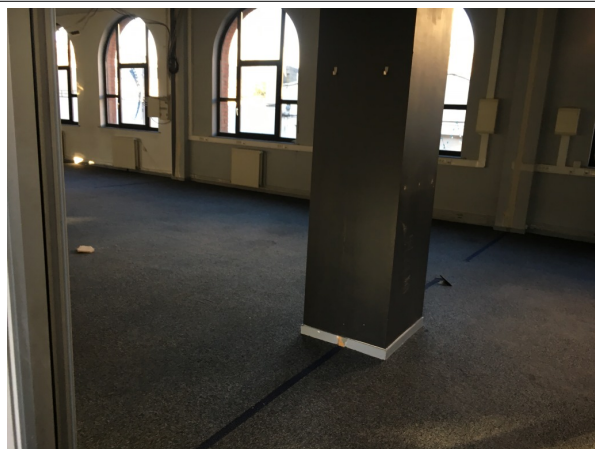
Prélèvement - BB1 : Bâtiment A > R+1 > Local 2 - Colle-  
(Absence d'amiante)

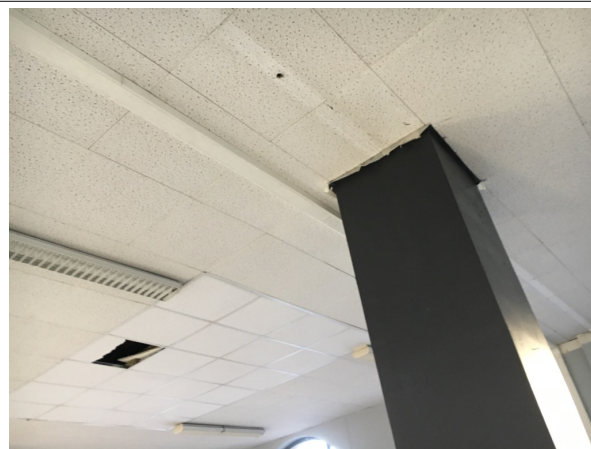
Prélèvement - BB10 : Bâtiment A > R+1 > Local 3 - Faux  
plafond- (Absence d'amiante)

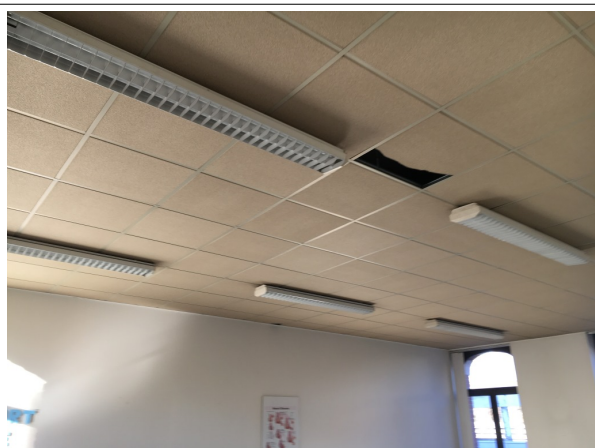
Prélèvement - BB11 : Bâtiment A > R+1 > Local 4 - Faux  
plafond- (Absence d'amiante)

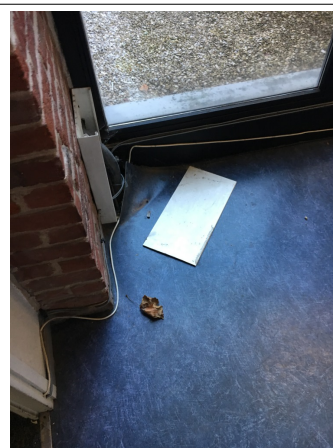
Prélèvement - BB13 : Palier > R+1 - Ragréage- (Absence  
d'amiante)

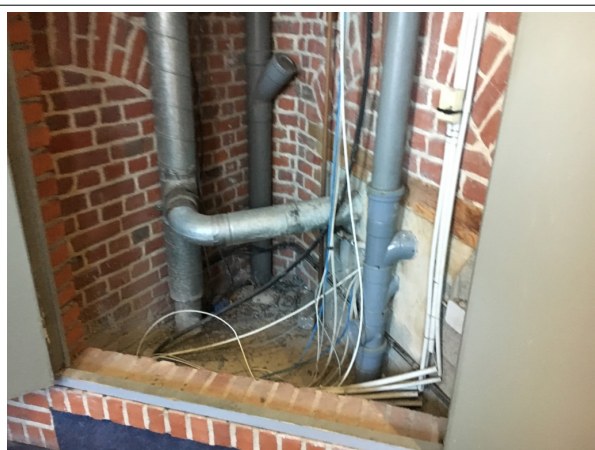
Prélèvement - BB14 : Palier > R+1 - Rebouchage- (Absence  
d'amiante)

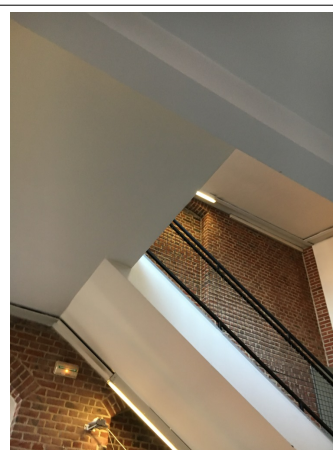
Prélèvement - BB15 : Palier > R+1 - Enduit- (Absence  
d'amiante)

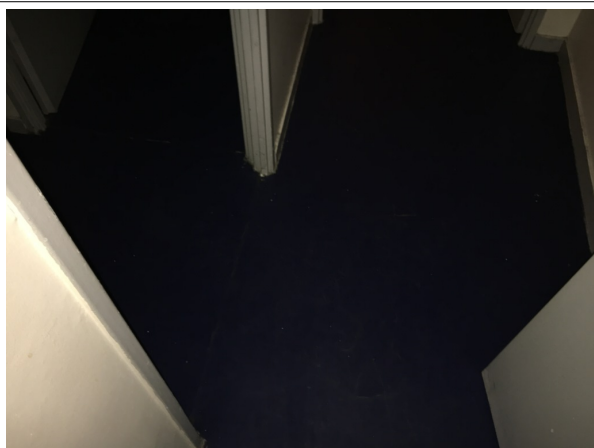
Prélèvement - BB16 : Bâtiment B > R+1 > Sanitaires - Colle, Ragréage- (Absence d'amiante)

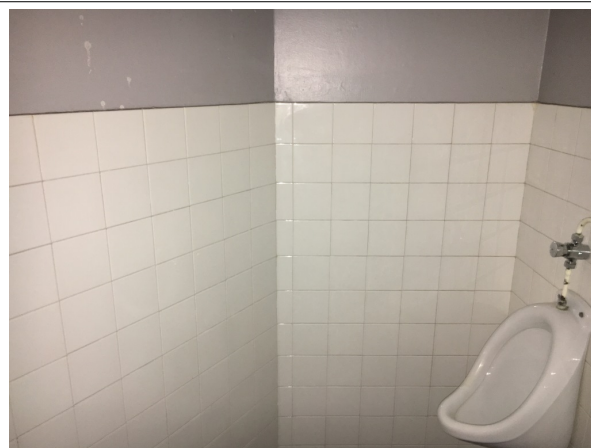
Prélèvement - BB17 : Bâtiment B > R+1 > Sanitaires - Colle- (Absence d'amiante)

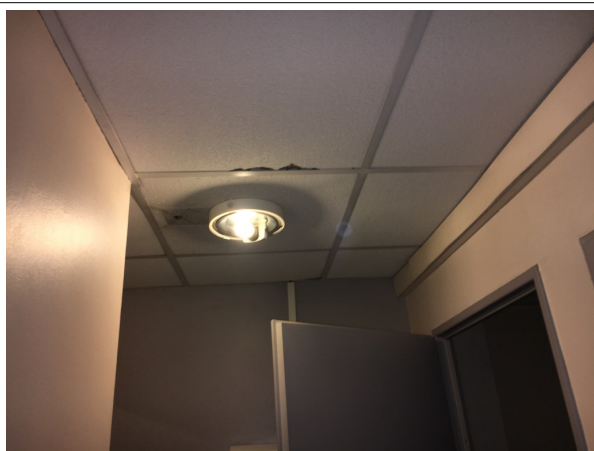
Prélèvement - BB18 : Bâtiment B > R+1 > Sanitaires - Enduit- (Absence d'amiante)

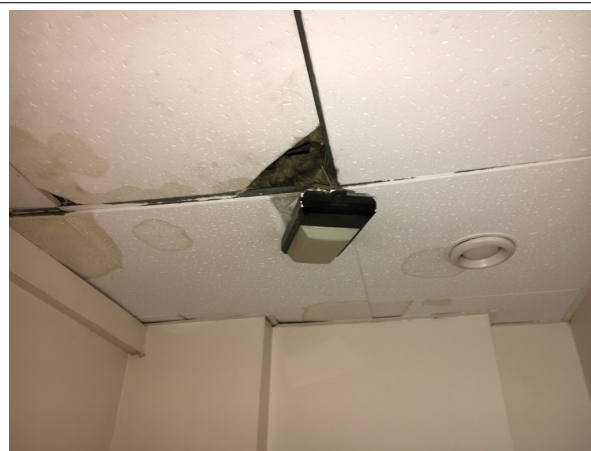
Prélèvement - BB19 : Bâtiment B > R+1 > Sanitaires - Faux plafond- (Absence d'amiante)

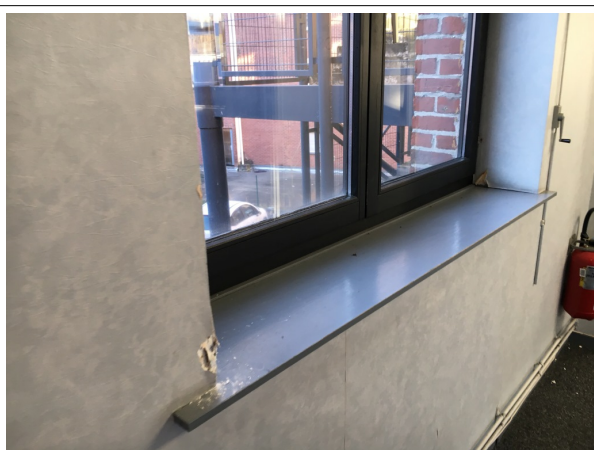
Prélèvement - BB2 : Bâtiment A > R+1 > Dégagement 1 - Bande de plaque de plâtre- (Absence d'amiante)

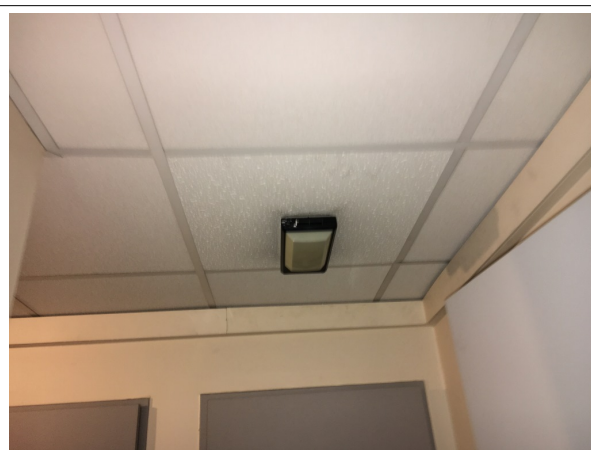
Prélèvement - BB20 : Bâtiment B > R+1 > Sanitaires - Faux plafond- (Absence d'amiante)

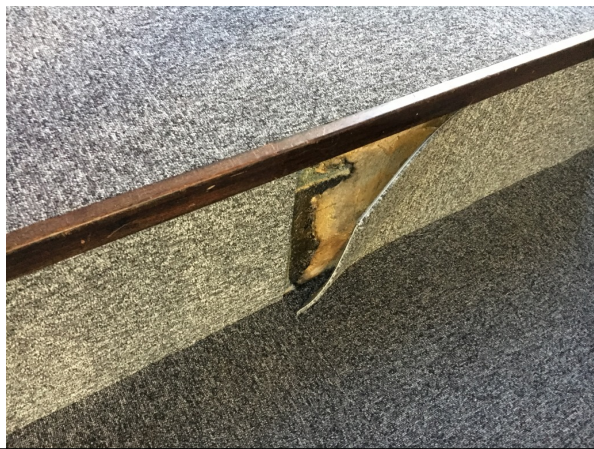
Prélèvement - BB21 : Bâtiment B > R+1 > Local 10 - Colle-  
(Absence d'amiante)

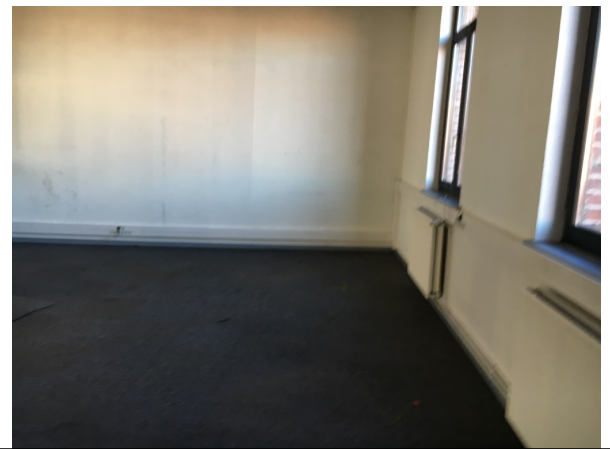
Prélèvement - BB22 : Bâtiment B > R+2 > Local 23 & 24 - Colle  
- (Absence d'amiante)

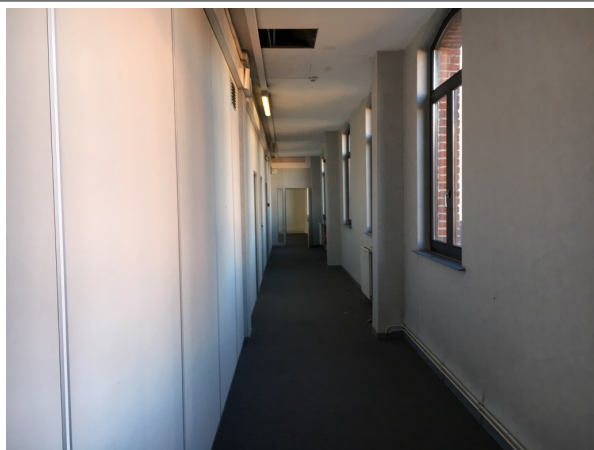
Prélèvement - BB23 : Bâtiment B > R+2 > Local 18 - Plaque-  
(Absence d'amiante)

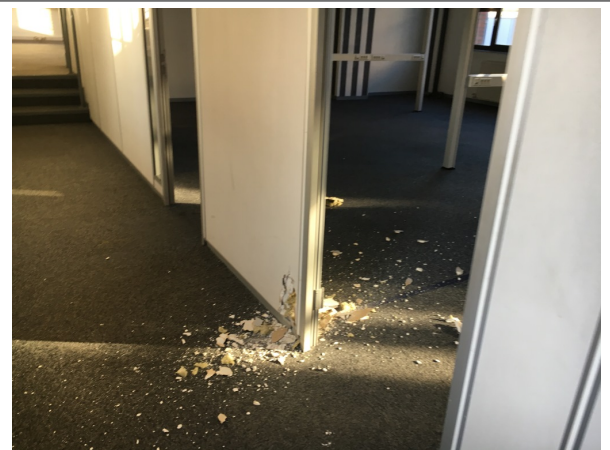
Prélèvement - BB3 : Bâtiment A > R+1 > Local 3 - Plaque-  
(Absence d'amiante)

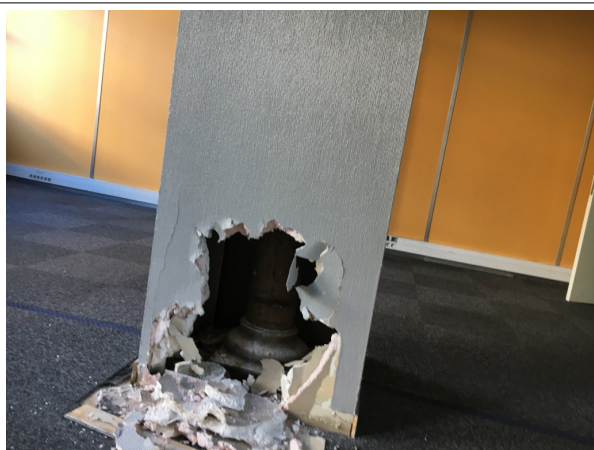
Prélèvement - BB4 : Bâtiment A > R+1 > Local 2 - Entourage  
de poteau- (Absence d'amiante)

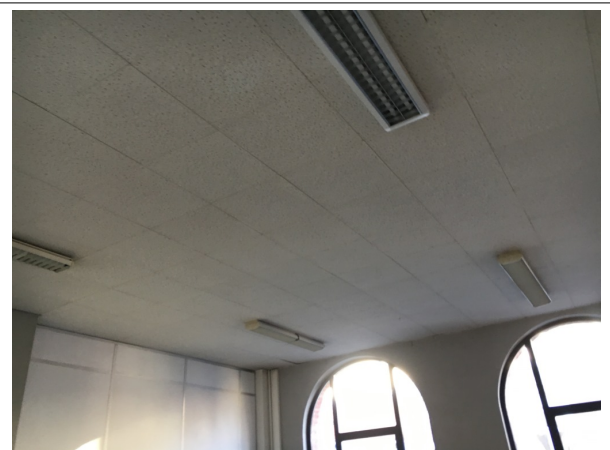
Prélèvement - BB5 : Bâtiment A > R+1 > Local 2 - Faux plafond  
- (Absence d'amiante)

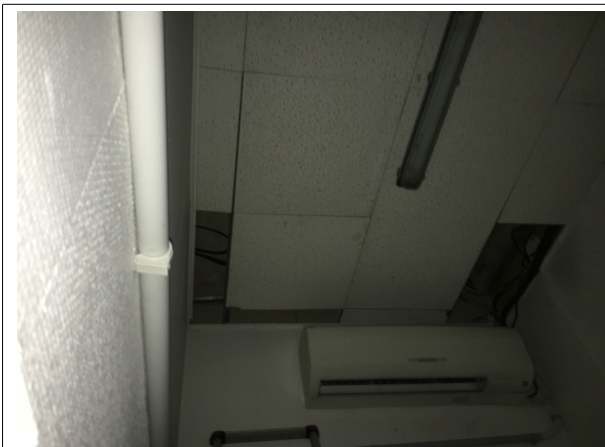
Prélèvement - BB6 : Bâtiment A > R+1 > Local serveur - Enduit  
- (Absence d'amiante)

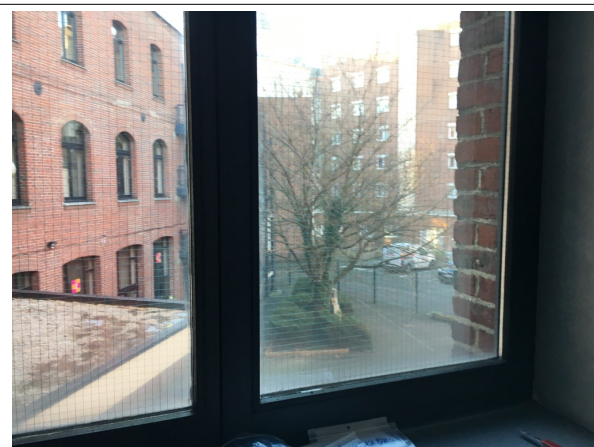
Prélèvement - BB7 : Bâtiments A&B > R+1 & R+2 >  
Menuiseries Extérieures - Mastic- (Absence d'amiante)

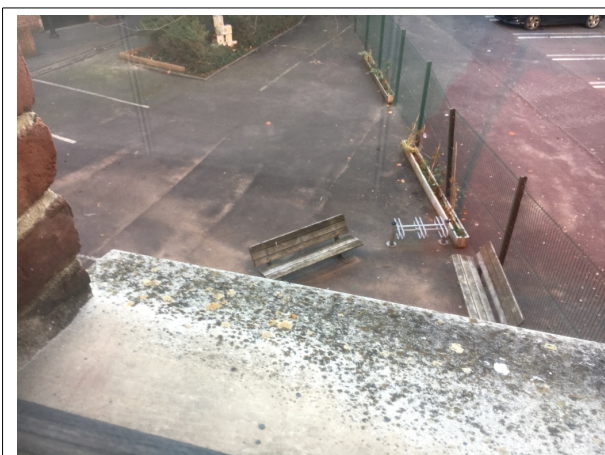
Date d'intervention	Matériaux ou produits contenant de l'amiante					
	Matériau (Ref. Échantillon)	Description	Composant de la construction	P, D, SP ou SD <sup>(1)</sup> (Réf. plan)	Observations	Critère de décision
<b>Légende :</b> (1) : P pour Prélèvement, D pour Déclaré, SP pour Sondage à partir d'un prélèvement et SD pour Sondage à partir d'un Déclaré						
<b>Bâtiment-Étage : REHABILITATION COMPLETE Bâtiments A&amp;B &gt; R+1 &amp; R+2 &gt; Menuiseries Extérieures</b>						
30/11/2016	Appui de fenêtre en fibres-ciment (BV3CE8598)	fibre-ciment gris(e)	Façade	P (BB8)	/	Résultat d'analyse

Prélèvement - BB8 : Bâtiments A&B > R+1 & R+2 >  
Menuiseries Extérieures - Appui de fenêtre en fibres-ciment-  
(Présence d'amiante)

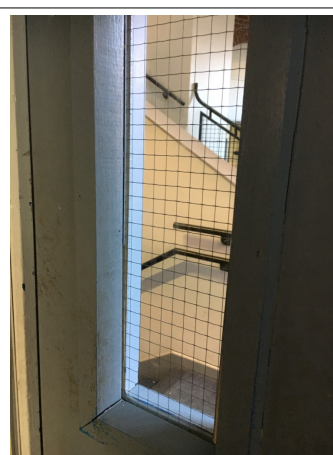
Prélèvement - BB9 : Palier > R+1 - Joint de porte- (Absence  
d'amiante)
