RAPPORT
Dépose partielle du Grand-Orgue de tribune
de la cathédrale Saint-Gervais & Saint-Protais
SOISSONS 02

Travaux effectués en janvier et février 2020.

Sont regroupés dans le présent rapport le Dossier préparatoire et le Dossier final tels que demandés dans le CCTP.

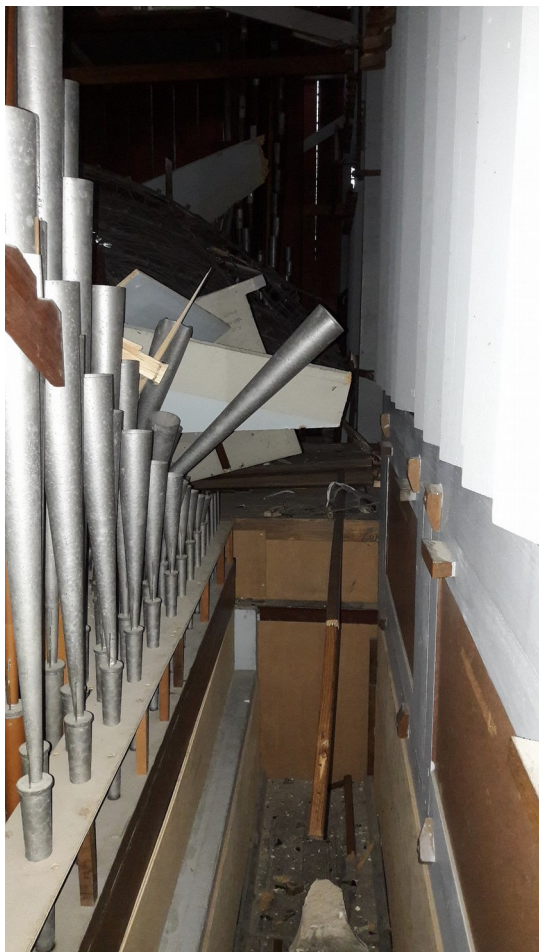
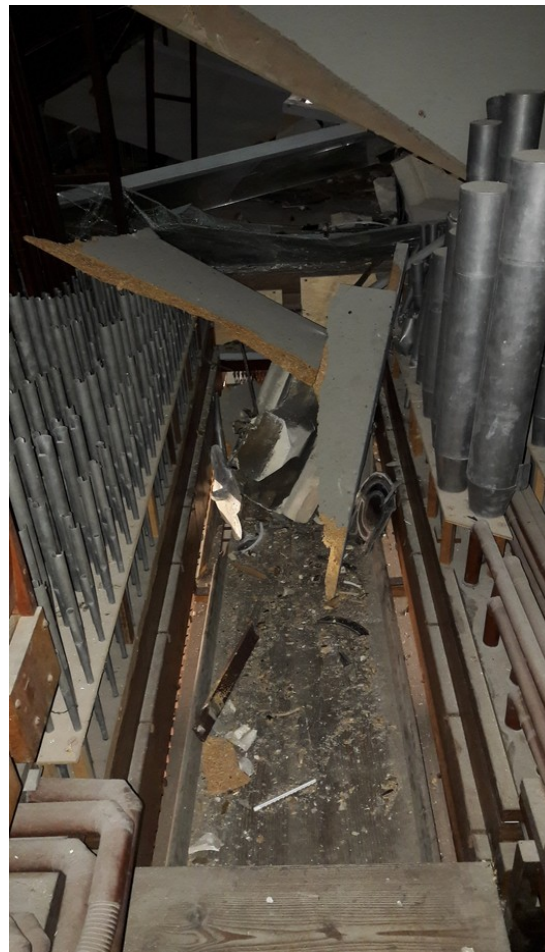
Le Grand-Orgue, comme le reste de l'instrument, a subi des chutes de gravats. Les plafonds ont amorti le choc, limitant ponctuellement l'ampleur des dégâts.

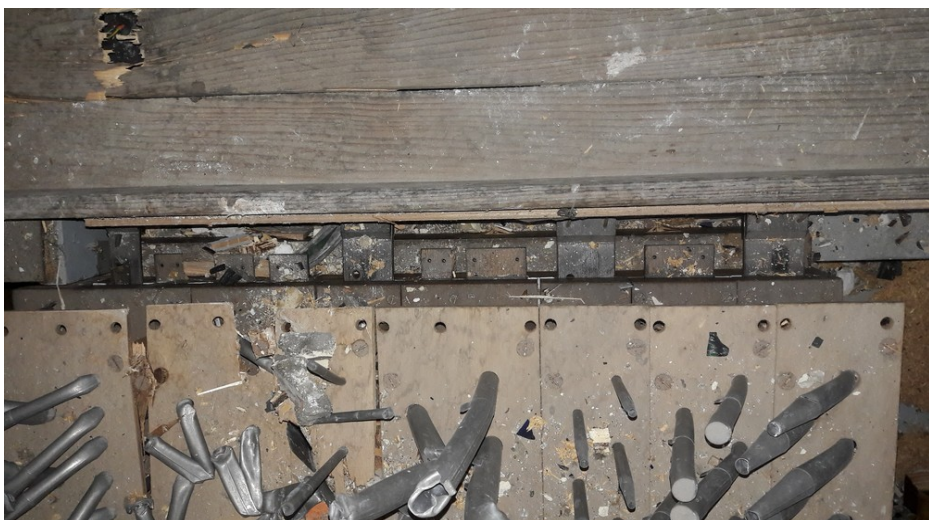
De même, les marche-pieds assez résistants ont protégé les éléments mécaniques situés en-dessous, mis à part quelques uns comme les têtes de registre des fonds côté # du Grand-Orgue.

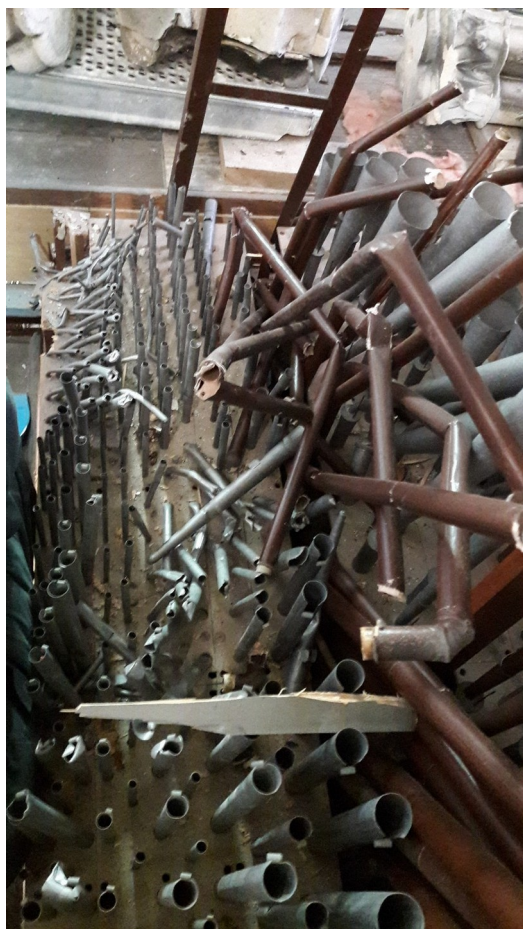
Par contre, le cornet côté # est tombé dans la tuyauterie située au-dessous de lui, arrachant les postages et abîmant les tuyaux du sommier des anches.

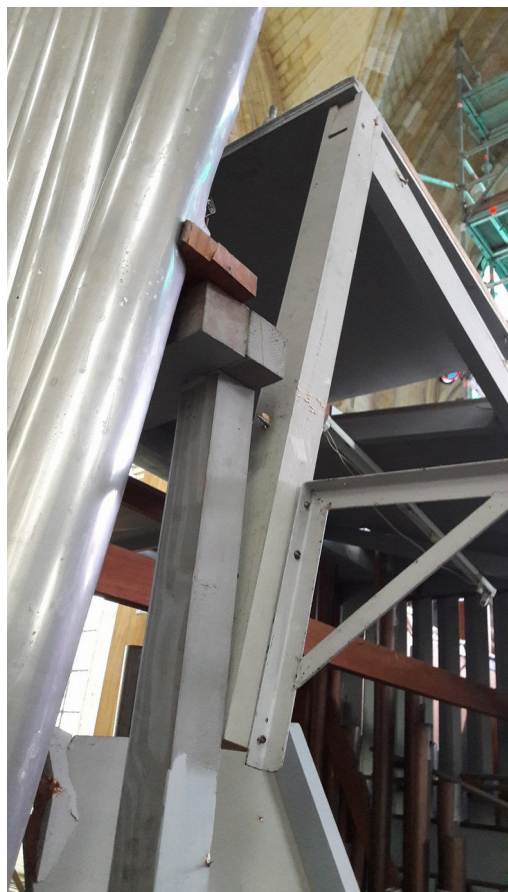
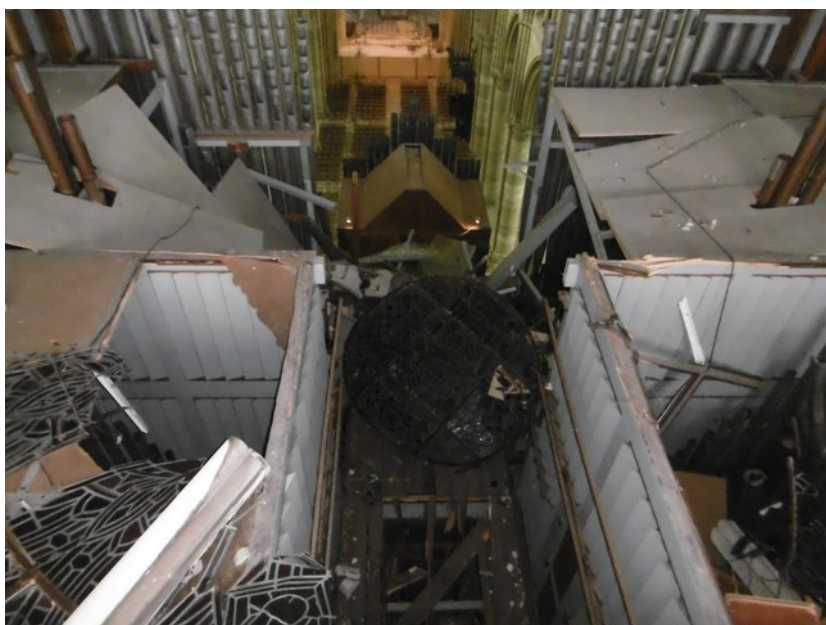
Au point de vue de la structure, les éléments de charpente soutenant la façade ont été arrachés côté C (photo de gauche) et détruits côté # (cf. ci-dessous). Mais les éléments de plus fortes sections, sauf un, peuvent être réutilisés en restaurant les perçages.

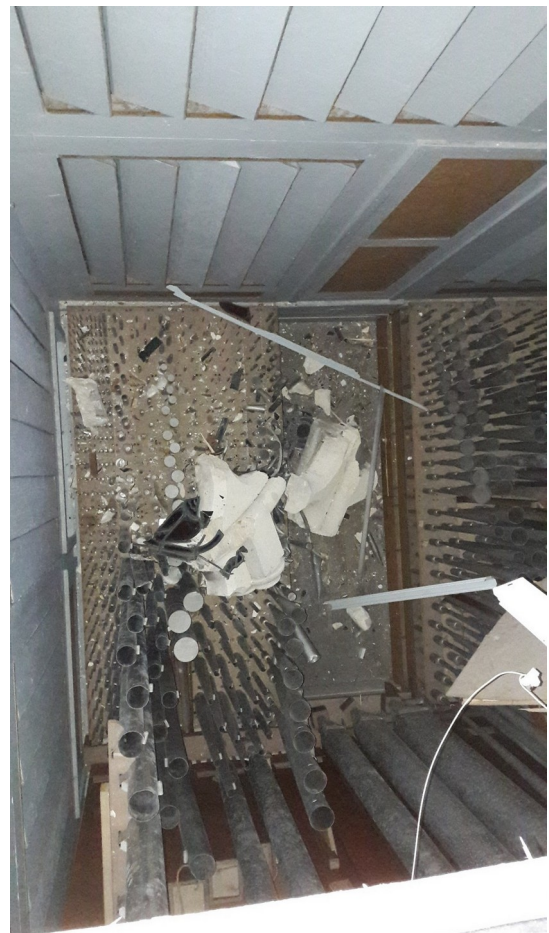
Ci-dessous, il apparaît bien que les faux-sommiers en contreplaqué ont amorti la chute des moellons dans une certaine mesure, certains sont partis en « jeu de cartes »...

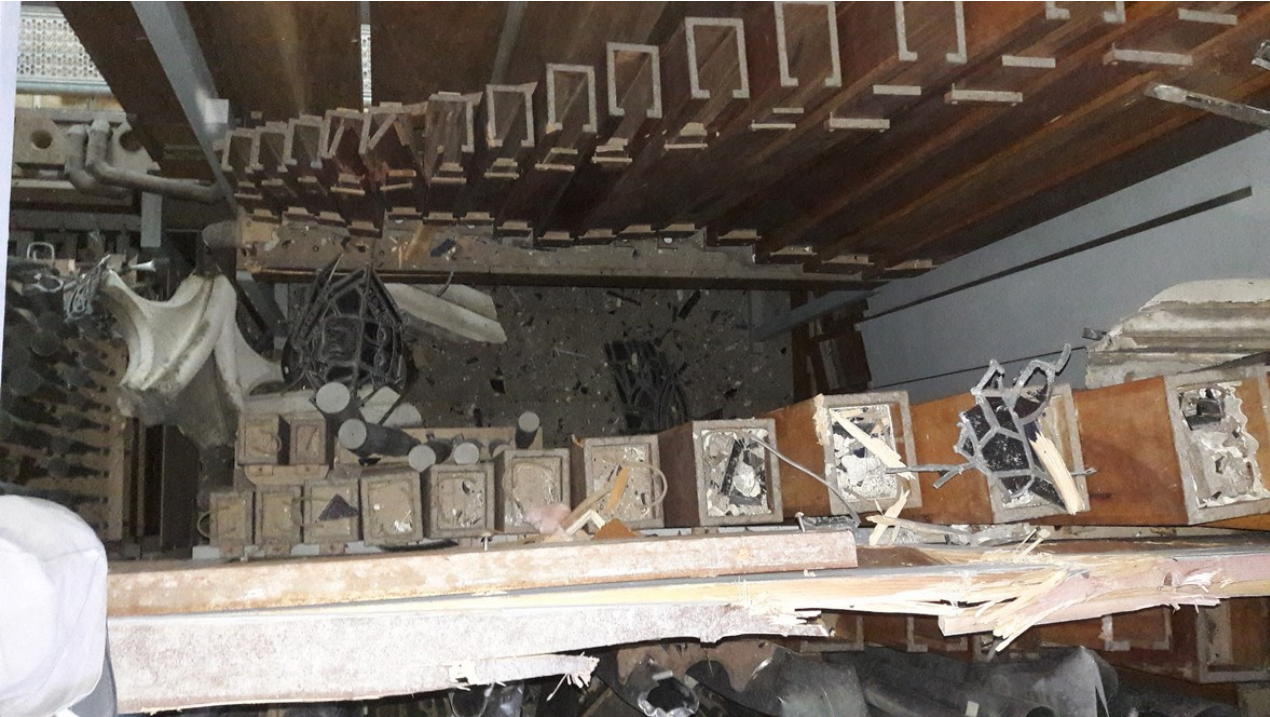
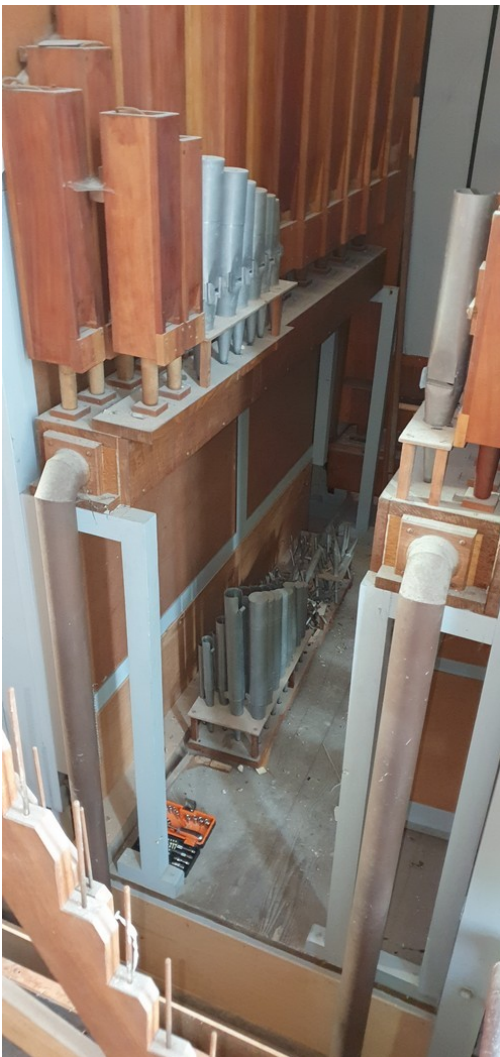
Situés sur les côtés de l'instrument, donc préservés de la chute de la rosace située au centre, les différents sommiers de la pédale ont été peu endommagés, exception faite du côté C. Quelques tuyaux de bois cassés et surtout les tuyaux de métal des aigus des jeux de flûte (et de bourdon dans une moindre mesure) des sommiers en extension, ainsi que l'extrême aigu des anches.

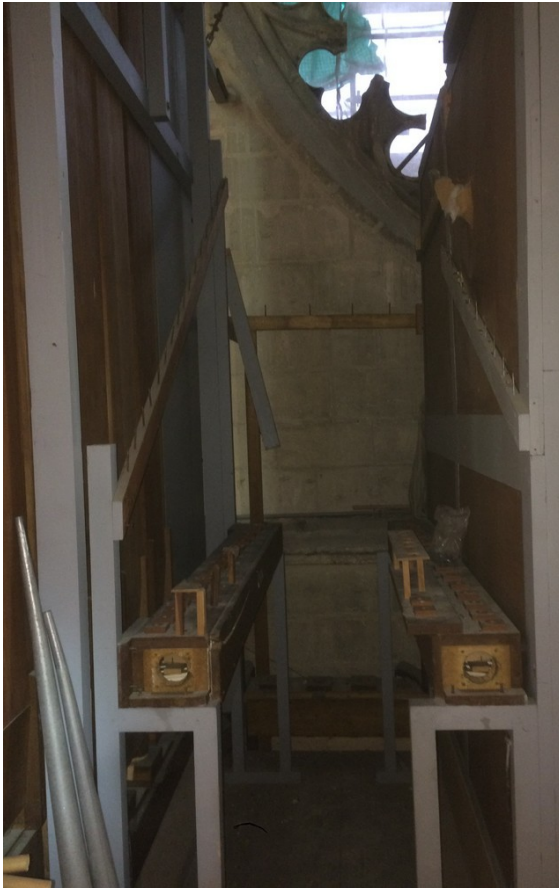
Ci-dessus, les moteurs de notes de la Pédale en extension, du 32 pieds côté C. Leur dépose ne fut pas facilitée par le maintien en place des éléments de buffet du soubassement, manifestement installés en fin de montage...

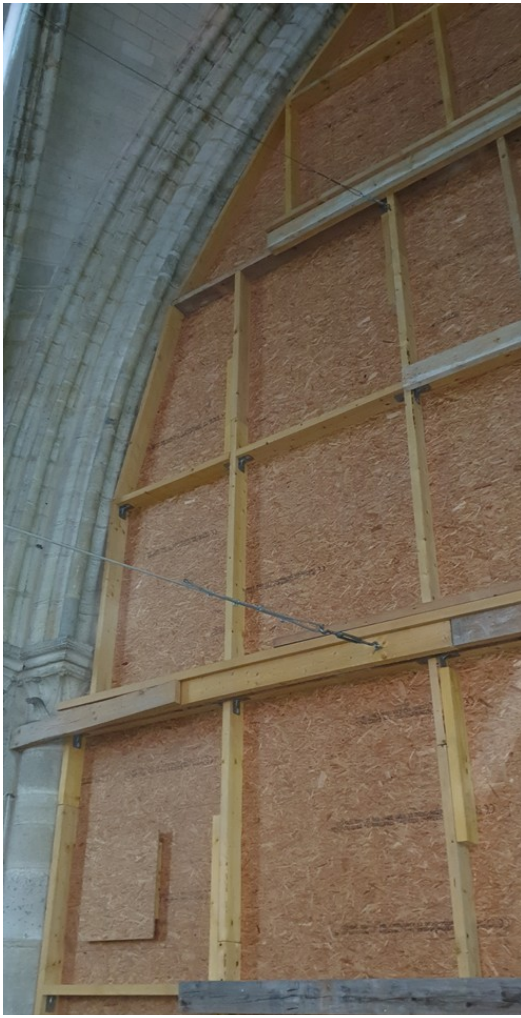
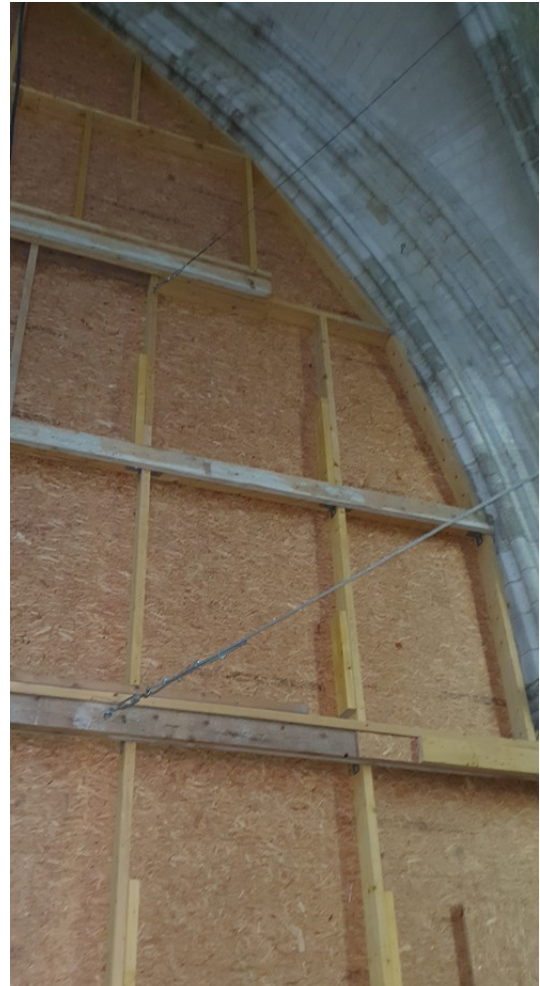
La charpente a été démontée en parallèle des éléments des boîtes expressives qui lui servait de supports intérieurs. Au niveau de l'extérieur de l'instrument (sur les côtés), il y avait des scellements de pièces d'acier dans les murs pour les râteliers du 32 pieds disposés sur les côtés de l'instrument (ainsi que pour l'arrière des boîtes). Les maçons ont indiqué après le démontage avoir l'intention de démonter ces pièces scellées, il conviendra d'en placer de nouvelles au remontage.

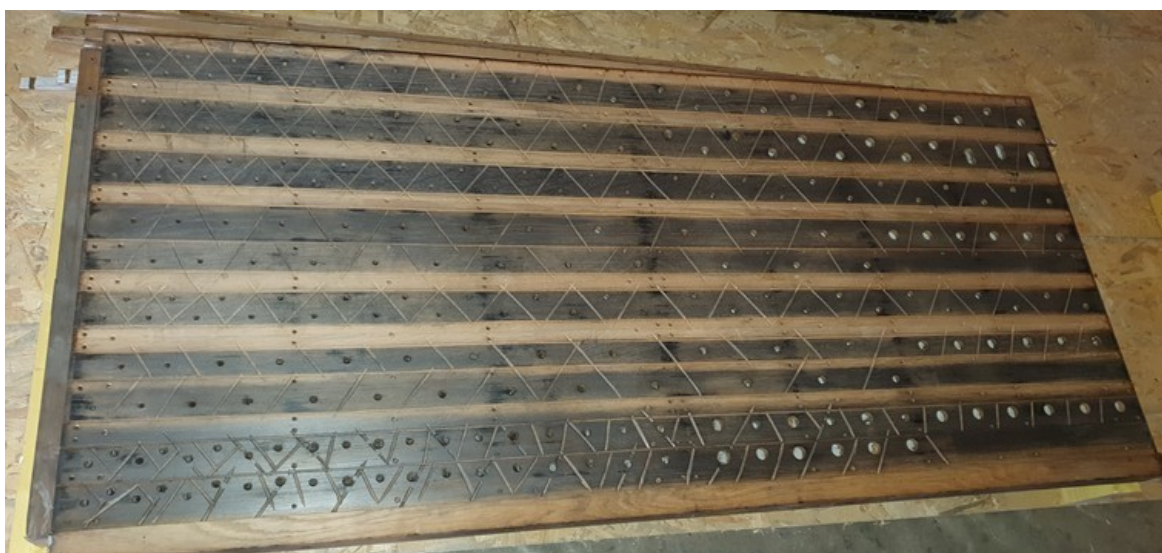
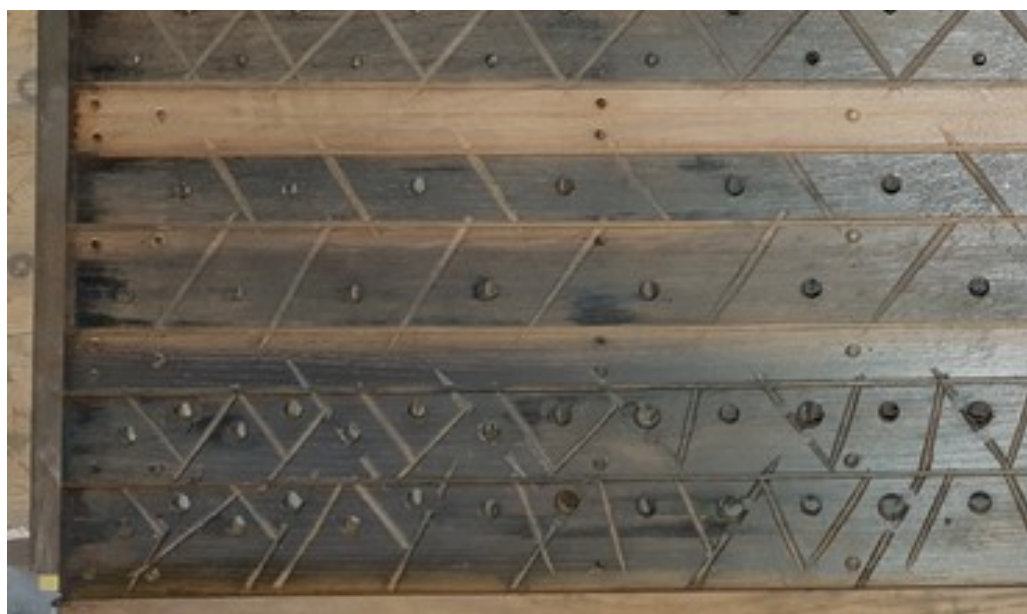
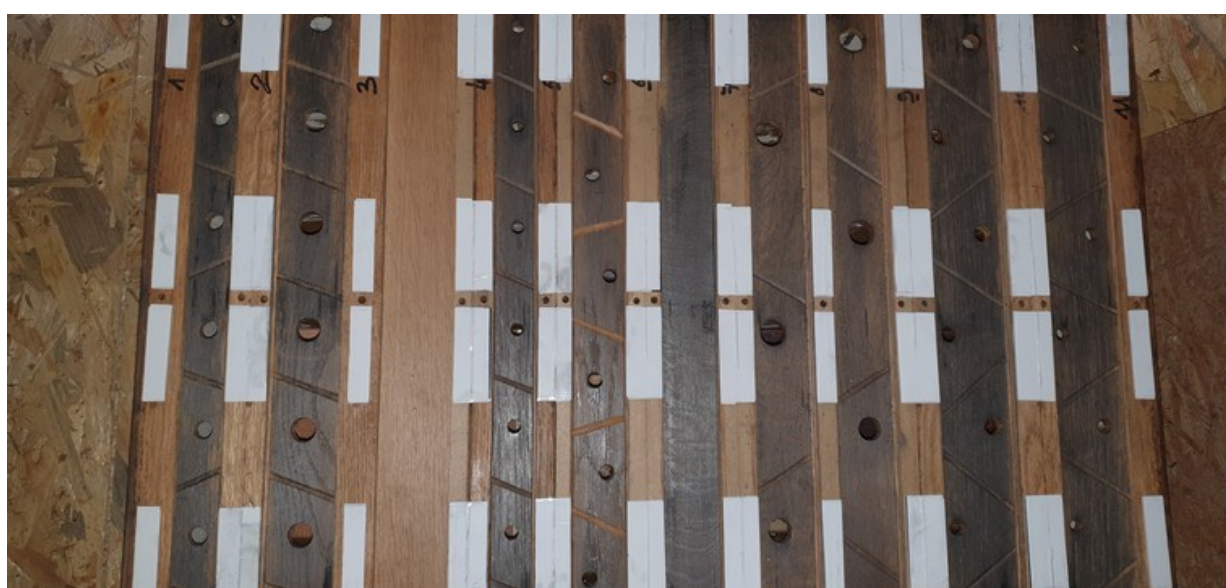
Les tuyaux quasi détruits et ne tenant plus sur leurs sommiers faute de forme adaptée ou de présence de faux sommiers, ont été placés sous les sommiers auxquels ils correspondent pour pouvoir être utilisés comme modèle pour les copies à réaliser.
