Rapport de mission de repérage des matériaux et produits contenant de l'amiante avant réalisation de travaux

CENTRE MEDICAL LALANCE 69 RUE PRIVEE 68460 LUTTERBACH BATIMENTS AMEDEE + EXTENSION

RAPPORT N° :	BATAMEDEE-UGECAM	Laboratoire d'Analyses :	ITGA
Repérage réalisé le :	12/03/2018	Adresse laboratoire :	3 RUE ARMAND HERPIN LACROIX - CS 46537 35065 RENNES CEDEX
Accompagnateur :	FROMONT Xavier	Numéro d'accréditation :	1-5967
Par :	Florian BOCQUET	Organisme d'assurance professionnelle :	AXA France
N° certificat :	CPDI 4382	Adresse assurance :	313 Terrasses de l'Arche 92727 NANTERRE CEDEX
Date d'obtention :	04/04/2017	N° de contrat d'assurance :	10063271004
Organisme certificateur	I.CERT PARC EDONIA - BAT G - RUE DE LA TERRE VICTORIA - 35760 SAINT GREGOIRE	Date de validité :	31/12/2018

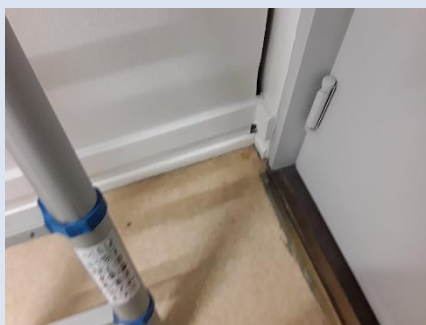
PRELEVEMENT : BATAMEDEE-UGECAMP001			
NOM DU CLIENT	NUMERO DU DOSSIER		PIECE OU LOCAL
UGECAM	BATAMEDEE-UGECAM 12/03/2018		Dégagement 1
ELEMENT	DESCRIPTIF DU LABORATOIRE	DATE DE PRELEVEMENT	NOM DE L'OPERATEUR
Revêtement souple	Revêtement souple beige + colle polymère jaune avec poussières non séparable + ragréage blanc non séparable + matériau gris en vrac non séparable	12/03/2018	BOCQUET Florian
LOCALISATION		RESULTAT	
Sol		Amiante non détecté

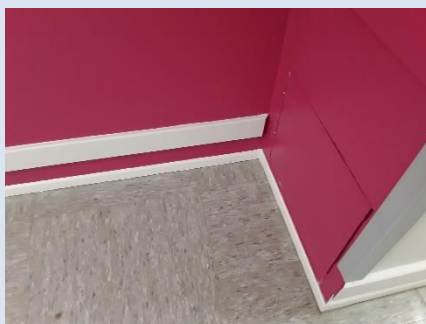
PRELEVEMENT : BATAMEDEE-UGECAMP002			
NOM DU CLIENT	NUMERO DU DOSSIER		PIECE OU LOCAL
UGECAM	BATAMEDEE-UGECAM 12/03/2018		Dégagement 1
ELEMENT	DESCRIPTIF DU LABORATOIRE	DATE DE PRELEVEMENT	NOM DE L'OPERATEUR
Dalle de sol	Revêtement souple gris + colle polymère jaune non séparable + ragréage gris non séparable + sous couche de ragréage grise hétérogène	12/03/2018	BOCQUET Florian
LOCALISATION		RESULTAT	
Sol		Amiante non détecté

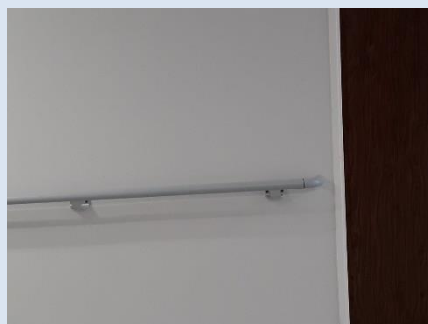
PRELEVEMENT : BATAMEDEE-UGECAMP005			
NOM DU CLIENT	NUMERO DU DOSSIER		PIECE OU LOCAL
UGECAM	BATAMEDEE-UGECAM 12/03/2018		Dégagement 1
ELEMENT	DESCRIPTIF DU LABORATOIRE	DATE DE PRELEVEMENT	NOM DE L'OPERATEUR
Enduit / Calicot	Enduit plâtreux blanc en vrac non séparable + papier en vrac non séparable + peinture en vrac non séparable	12/03/2018	BOCQUET Florian
LOCALISATION		RESULTAT	
Mur Q		Amiante non détecté

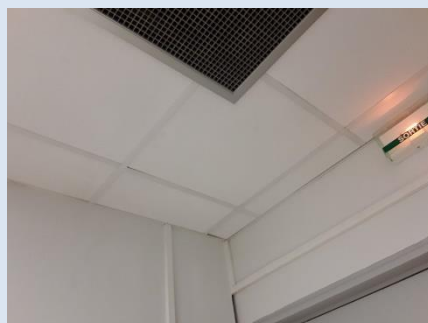
PRELEVEMENT : BATAMEDEE-UGECAMP006			
NOM DU CLIENT	NUMERO DU DOSSIER		PIECE OU LOCAL
UGECAM	BATAMEDEE-UGECAM 12/03/2018		Dégagement 1
ELEMENT	DESCRIPTIF DU LABORATOIRE	DATE DE PRELEVEMENT	NOM DE L'OPERATEUR
Dalle de faux-plafonds	Matériau fibreux jaune + couche fibreuse blanche non séparable + peinture blanche non séparable	12/03/2018	BOCQUET Florian
LOCALISATION		RESULTAT	
Plafond		Amiante non détecté

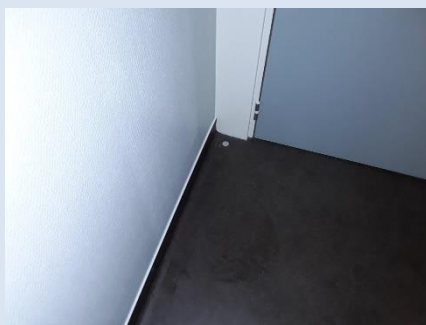
PRELEVEMENT : BATAMEDEE-UGECAMP007			
NOM DU CLIENT	NUMERO DU DOSSIER		PIECE OU LOCAL
UGECAM	BATAMEDEE-UGECAM 12/03/2018		Cafeteria
ELEMENT	DESCRIPTIF DU LABORATOIRE	DATE DE PRELEVEMENT	NOM DE L'OPERATEUR
Revêtement souple	Revêtement souple noir + colle polymère jaune non séparable + ragréage gris + peinture non séparable + sous couche de ragréage grise non séparable	12/03/2018	BOCQUET Florian
LOCALISATION		RESULTAT	
Sol		Amiante non détecté

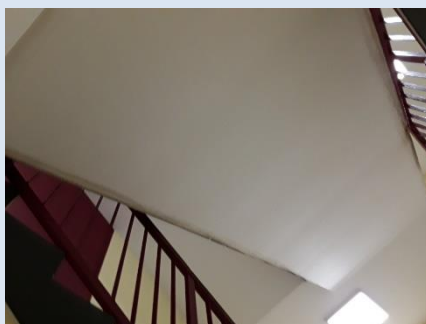
PRELEVEMENT : BATAMEDEE-UGECAMP008			
NOM DU CLIENT	NUMERO DU DOSSIER		PIECE OU LOCAL
UGECAM	BATAMEDEE-UGECAM 12/03/2018		Cages d'escalier
ELEMENT	DESCRIPTIF DU LABORATOIRE	DATE DE PRELEVEMENT	NOM DE L'OPERATEUR
Enduit / Peinture	Enduit plâtreux blanc en faible quantité en vrac non séparable + peinture en vrac avec poussières non séparable	12/03/2018	BOCQUET Florian
LOCALISATION		RESULTAT	
Plafond		Amiante non détecté

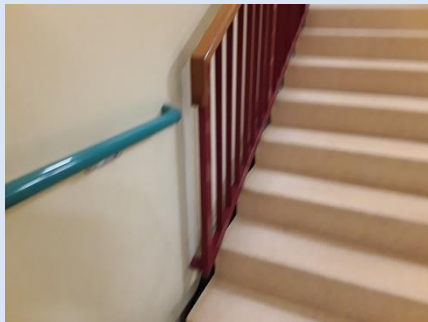
PRELEVEMENT : BATAMEDEE-UGECAMP009			
NOM DU CLIENT	NUMERO DU DOSSIER		PIECE OU LOCAL
UGECAM	BATAMEDEE-UGECAM 12/03/2018		Cages d'escalier
ELEMENT	DESCRIPTIF DU LABORATOIRE	DATE DE PRELEVEMENT	NOM DE L'OPERATEUR
Peinture	Peintures multiples en vrac	12/03/2018	BOCQUET Florian
LOCALISATION		RESULTAT	
Main-courante		Amiante non détecté	
EMPLACEMENT

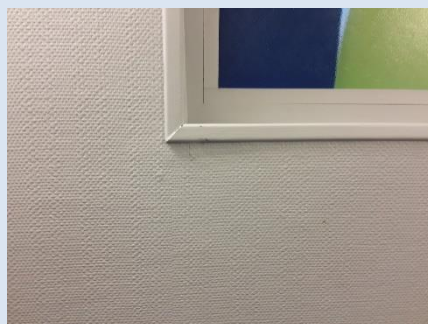
PRELEVEMENT : BATAMEDEE-UGECAMP014			
NOM DU CLIENT	NUMERO DU DOSSIER		PIECE OU LOCAL
UGECAM	BATAMEDEE-UGECAM 12/03/2018		Dégagement 5
ELEMENT	DESCRIPTIF DU LABORATOIRE	DATE DE PRELEVEMENT	NOM DE L'OPERATEUR
Enduit / Peinture	Enduit plâtreux blanc en vrac non séparable + peintures multiples en vrac non séparable	12/03/2018	BOCQUET Florian
LOCALISATION		RESULTAT	
Mur C		Amiante non détecté	
EMPLACEMENT

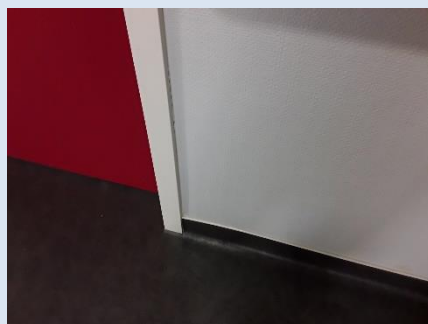
PRELEVEMENT : BATAMEDEE-UGECAMP015			
NOM DU CLIENT	NUMERO DU DOSSIER		PIECE OU LOCAL
UGECAM	BATAMEDEE-UGECAM 12/03/2018		Dégagement 5
ELEMENT	DESCRIPTIF DU LABORATOIRE	DATE DE PRELEVEMENT	NOM DE L'OPERATEUR
Enduit / Calicot	Enduit plâtreux blanc en vrac non séparable + toile fibreuse blanche en faible quantité en vrac non séparable + peinture non séparable	12/03/2018	BOCQUET Florian
LOCALISATION		RESULTAT	
Mur K		Amiante non détecté

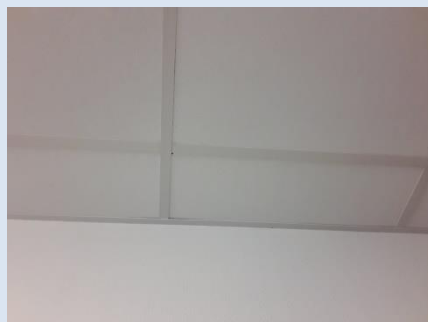
PRELEVEMENT : BATAMEDEE-UGECAMP016			
NOM DU CLIENT	NUMERO DU DOSSIER		PIECE OU LOCAL
UGECAM	BATAMEDEE-UGECAM 12/03/2018		Dégagement 5
ELEMENT	DESCRIPTIF DU LABORATOIRE	DATE DE PRELEVEMENT	NOM DE L'OPERATEUR
Dalle de faux-plafonds	Matériau fibreux gris + couche fibreuse blanche non séparable + peinture blanche non séparable	12/03/2018	BOCQUET Florian
LOCALISATION		RESULTAT	
Plafond		Amiante non détecté

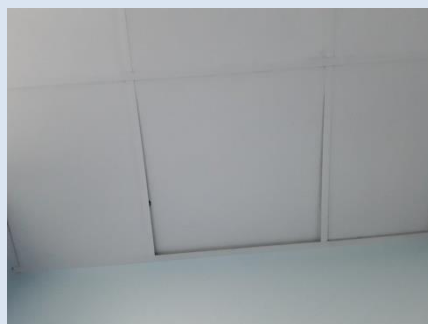
PRELEVEMENT : BATAMEDEE-UGECAMP020			
NOM DU CLIENT	NUMERO DU DOSSIER		PIECE OU LOCAL
UGECAM	BATAMEDEE-UGECAM 12/03/2018		Dégagement
ELEMENT	DESCRIPTIF DU LABORATOIRE	DATE DE PRELEVEMENT	NOM DE L'OPERATEUR
Dalle de faux-plafonds	Matériau fibreux jaune + couche fibreuse blanche non séparable + peinture blanche non séparable	12/03/2018	BOCQUET Florian
LOCALISATION		RESULTAT	
Plafond		Amiante non détecté

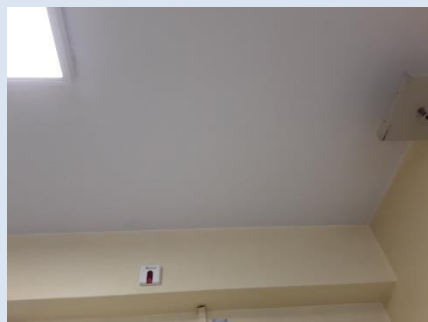
PRELEVEMENT : BATAMEDEE-UGECAMP021			
NOM DU CLIENT	NUMERO DU DOSSIER		PIECE OU LOCAL
UGECAM	BATAMEDEE-UGECAM 12/03/2018		Palier 4
ELEMENT	DESCRIPTIF DU LABORATOIRE	DATE DE PRELEVEMENT	NOM DE L'OPERATEUR
Enduit / Peinture	Enduit plâtreux blanc en vrac non séparable + peinture en vrac non séparable	12/03/2018	BOCQUET Florian
LOCALISATION		RESULTAT	
Plafond		Amiante non détecté

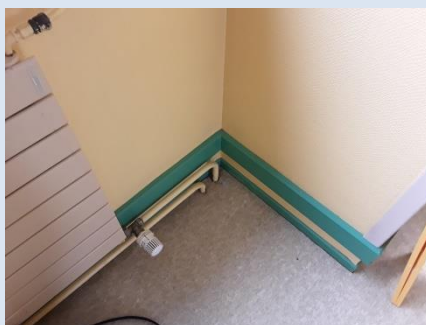
PRELEVEMENT : BATAMEDEE-UGECAMP022			
NOM DU CLIENT	NUMERO DU DOSSIER		PIECE OU LOCAL
UGECAM	BATAMEDEE-UGECAM 12/03/2018		Couloir 2
ELEMENT	DESCRIPTIF DU LABORATOIRE	DATE DE PRELEVEMENT	NOM DE L'OPERATEUR
Revêtement souple	Revêtement souple gris + peinture en faible quantité non séparable + colle polymère jaune non séparable + ragréage gris non séparable + sous couche de ragréage grise hétérogène	12/03/2018	BOCQUET Florian
LOCALISATION		RESULTAT	
Sol		Amiante non détecté

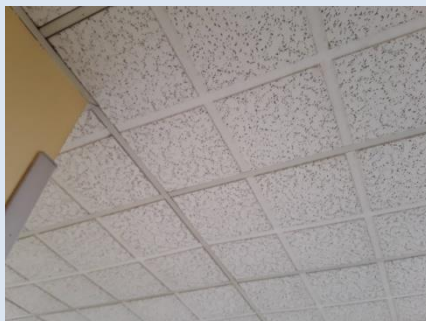
PRELEVEMENT : BATAMEDEE-UGECAMP023			
NOM DU CLIENT	NUMERO DU DOSSIER		PIECE OU LOCAL
UGECAM	BATAMEDEE-UGECAM 12/03/2018		Couloir 2
ELEMENT	DESCRIPTIF DU LABORATOIRE	DATE DE PRELEVEMENT	NOM DE L'OPERATEUR
Dalle de faux-plafonds	Matériau fibreux beige + peinture blanche non séparable	12/03/2018	BOCQUET Florian
LOCALISATION		RESULTAT	
Plafonds		Amiante non détecté	
EMPLACEMENT

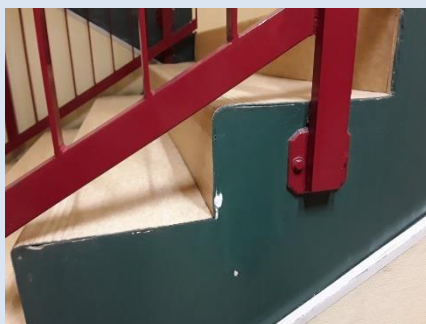
PRELEVEMENT : BATAMEDEE-UGECAMP024			
NOM DU CLIENT	NUMERO DU DOSSIER		PIECE OU LOCAL
UGECAM	BATAMEDEE-UGECAM 12/03/2018		Cages d'escalier
ELEMENT	DESCRIPTIF DU LABORATOIRE	DATE DE PRELEVEMENT	NOM DE L'OPERATEUR
Enduit / Peinture	Enduit plâtreux blanc en vrac + peintures multiples non séparable + matériau gris en faible quantité non séparable	12/03/2018	BOCQUET Florian
LOCALISATION		RESULTAT	
Murs		Amiante non détecté

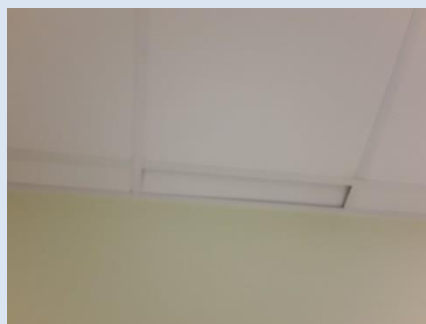
PRELEVEMENT : BATAMEDEE-UGECAMP028			
NOM DU CLIENT	NUMERO DU DOSSIER		PIECE OU LOCAL
UGECAM	BATAMEDEE-UGECAM 12/03/2018		Dégagement 6
ELEMENT	DESCRIPTIF DU LABORATOIRE	DATE DE PRELEVEMENT	NOM DE L'OPERATEUR
Dalle de faux-plafonds	Matériau fibreux jaune + couche fibreuse blanche non séparable	12/03/2018	BOCQUET Florian
LOCALISATION		RESULTAT	
Plafond		Amiante non détecté

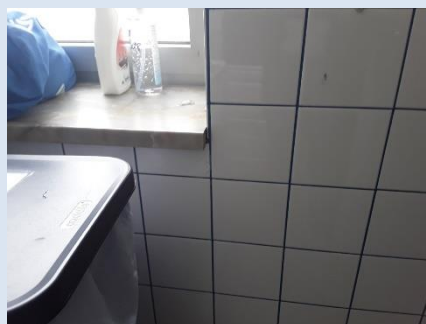
PRELEVEMENT : BATAMEDEE-UGECAMP029			
NOM DU CLIENT	NUMERO DU DOSSIER		PIECE OU LOCAL
UGECAM	BATAMEDEE-UGECAM 12/03/2018		Lingerie
ELEMENT	DESCRIPTIF DU LABORATOIRE	DATE DE PRELEVEMENT	NOM DE L'OPERATEUR
Faïence 2	Colle blanche + couche plâtreuse blanche avec couche cartonnée non séparable + carrelage	12/03/2018	BOCQUET Florian
LOCALISATION		RESULTAT	
Mur C		Amiante non détecté

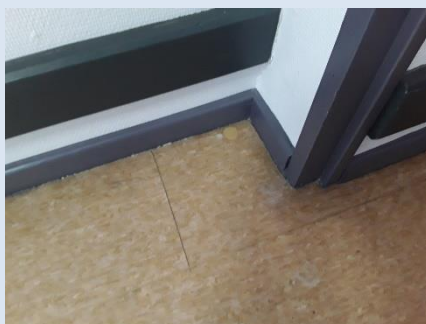
PRELEVEMENT : BATAMEDEE-UGECAMP030			
NOM DU CLIENT	NUMERO DU DOSSIER		PIECE OU LOCAL
UGECAM	BATAMEDEE-UGECAM 12/03/2018		Couloir 1
ELEMENT	DESCRIPTIF DU LABORATOIRE	DATE DE PRELEVEMENT	NOM DE L'OPERATEUR
Revêtement souple	Revêtement souple beige + colle polymère jaune + ragréage rose non séparable + matériau compact gris non séparable	12/03/2018	BOCQUET Florian
LOCALISATION		RESULTAT	
Sol		Amiante non détecté

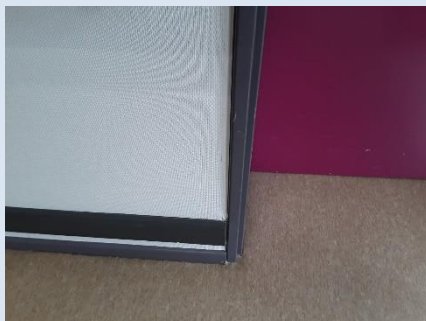
PRELEVEMENT : BATAMEDEE-UGECAMP031			
NOM DU CLIENT	NUMERO DU DOSSIER		PIECE OU LOCAL
UGECAM	BATAMEDEE-UGECAM 12/03/2018		Couloir 1
ELEMENT	DESCRIPTIF DU LABORATOIRE	DATE DE PRELEVEMENT	NOM DE L'OPERATEUR
Enduit / Peinture	Enduit plâtreux blanc en vrac + toile fibreuse blanche non séparable + peintures multiples non séparable	12/03/2018	BOCQUET Florian
LOCALISATION		RESULTAT	
Mur B		Amiante non détecté

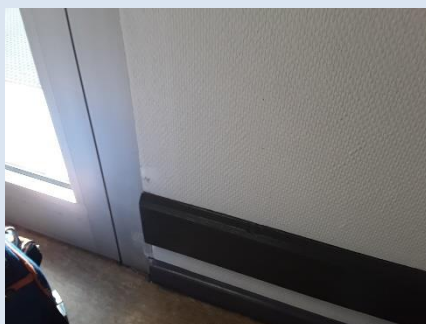
PRELEVEMENT : BATAMEDEE-UGECAMP032			
NOM DU CLIENT	NUMERO DU DOSSIER		PIECE OU LOCAL
UGECAM	BATAMEDEE-UGECAM 12/03/2018		Couloir 1
ELEMENT	DESCRIPTIF DU LABORATOIRE	DATE DE PRELEVEMENT	NOM DE L'OPERATEUR
Enduit / Calicot	Enduit plâtreux blanc en vrac + carton non séparable + toile fibreuse blanche non séparable + peinture non séparable	12/03/2018	BOCQUET Florian
LOCALISATION		RESULTAT	
Mur C		Amiante non détecté

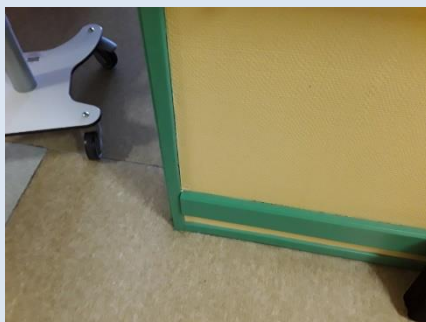
PRELEVEMENT : BATAMEDEE-UGECAMP033			
NOM DU CLIENT	NUMERO DU DOSSIER		PIECE OU LOCAL
UGECAM	BATAMEDEE-UGECAM 12/03/2018		Couloir 2
ELEMENT	DESCRIPTIF DU LABORATOIRE	DATE DE PRELEVEMENT	NOM DE L'OPERATEUR
Enduit / Peinture	Enduit plâtreux blanc en vrac + peintures multiples non séparable	12/03/2018	BOCQUET Florian
LOCALISATION		RESULTAT	
Mur B		Amiante non détecté

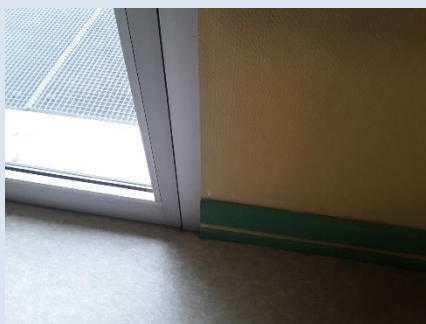
PRELEVEMENT : BATAMEDEE-UGECAMP034			
NOM DU CLIENT	NUMERO DU DOSSIER		PIECE OU LOCAL
UGECAM	BATAMEDEE-UGECAM 12/03/2018		Couloir 2
ELEMENT	DESCRIPTIF DU LABORATOIRE	DATE DE PRELEVEMENT	NOM DE L'OPERATEUR
Enduit / Calicot	Enduit plâtreux blanc + carton non séparable + matériau plâtreux blanc non séparable + peinture non séparable	12/03/2018	BOCQUET Florian
LOCALISATION		RESULTAT	
Mur C		Amiante non détecté

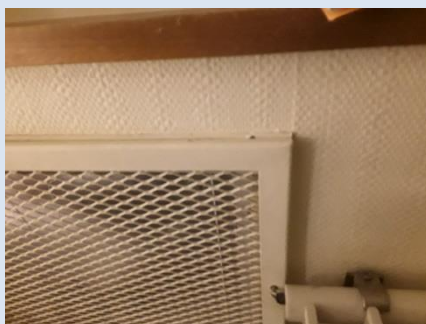
PRELEVEMENT : BATAMEDEE-UGECAMP035			
NOM DU CLIENT	NUMERO DU DOSSIER		PIECE OU LOCAL
UGECAM	BATAMEDEE-UGECAM 12/03/2018		Couloir
ELEMENT	DESCRIPTIF DU LABORATOIRE	DATE DE PRELEVEMENT	NOM DE L'OPERATEUR
Peinture	Peintures multiples en vrac	12/03/2018	BOCQUET Florian
LOCALISATION		RESULTAT	
Grille métallique		Amiante non détecté

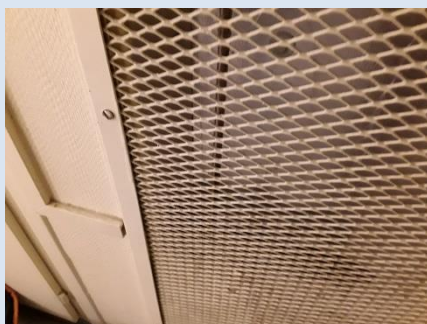
PRELEVEMENT : BATAMEDEE-UGECAMP036			
NOM DU CLIENT	NUMERO DU DOSSIER		PIECE OU LOCAL
UGECAM	BATAMEDEE-UGECAM 12/03/2018		Couloir
ELEMENT	DESCRIPTIF DU LABORATOIRE	DATE DE PRELEVEMENT	NOM DE L'OPERATEUR
Joint	Matériau plâtreux rose en vrac + carton blanc avec aluminium non séparable + toile fibreuse blanche non séparable + peinture non séparable	12/03/2018	BOCQUET Florian
LOCALISATION		RESULTAT	
Grille métallique		Amiante non détecté	
EMPLACEMENT
