Rapport de mission de repérage des matériaux et produits contenant de l'amiante avant réalisation de travaux

CENTRE MEDICAL LALANCE
69 RUE PRIVEE
68460 LUTTERBACH
LES EXTERIEURS

RAPPORT N° :	BATEXTENSION-UGECAM	Laboratoire d'Analyses :	ITGA
Repérage réalisé le :	12/03/2018	Adresse laboratoire :	3 RUE ARMAND HERPIN LACROIX - CS 46537 35065 RENNES CEDEX
Accompagnateur :	FROMONT Xavier	Numéro d'accréditation :	1-5967
Par :	Florian BOCQUET	Organisme d'assurance professionnelle :	AXA France
N° certificat :	CPDI 4382	Adresse assurance :	313 Terrasses de l'Arche 92727 NANTERRE CEDEX
Date d'obtention :	04/04/2017	N° de contrat d'assurance :	10063271004
Organisme certificateur	I.CERT PARC EDONIA - BAT G - RUE DE LA TERRE VICTORIA - 35760 SAINT GREGOIRE	Date de validité :	31/12/2018

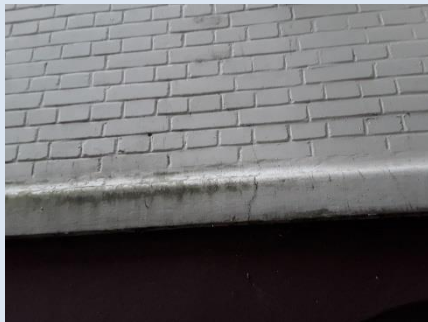
PRELEVEMENT : BATEXTENSION-UGECAMP001			
NOM DU CLIENT	NUMERO DU DOSSIER		PIECE OU LOCAL
UGECAM	BATEXTENSION-UGECAM 12/03/2018		Extérieurs
ELEMENT	DESCRIPTIF DU LABORATOIRE	DATE DE PRELEVEMENT	NOM DE L'OPERATEUR
Enduit / Peinture	Peinture en vrac	12/03/2018	BOCQUET Florian
LOCALISATION		RESULTAT	
Soubassement		Amiante non détecté	
EMPLACEMENT

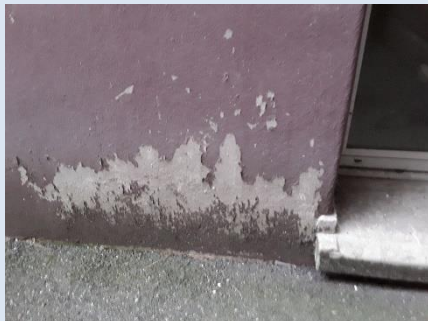
PRELEVEMENT : BATEXTENSION-UGECAMP002			
NOM DU CLIENT	NUMERO DU DOSSIER		PIECE OU LOCAL
UGECAM	BATEXTENSION-UGECAM 12/03/2018		Extérieurs
ELEMENT	DESCRIPTIF DU LABORATOIRE	DATE DE PRELEVEMENT	NOM DE L'OPERATEUR
Enduit / Peinture	Enduit beige en vrac + peintures multiples avec poussières non séparable	12/03/2018	BOCQUET Florian
LOCALISATION		RESULTAT	
Murs		Amiante non détecté	
EMPLACEMENT

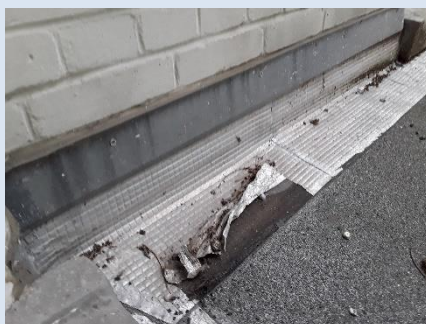
PRELEVEMENT : BATEXTENSION-UGECAMP003			
NOM DU CLIENT	NUMERO DU DOSSIER		PIECE OU LOCAL
UGECAM	BATEXTENSION-UGECAM 12/03/2018		Extérieurs
ELEMENT	DESCRIPTIF DU LABORATOIRE	DATE DE PRELEVEMENT	NOM DE L'OPERATEUR
Pax aluminium	Matériau bitumineux noir avec aluminium avec couche fibreuse et poussières	12/03/2018	BOCQUET Florian
LOCALISATION		RESULTAT	
Toiture		Amiante non détecté

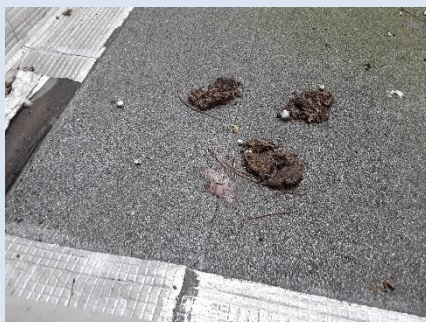
PRELEVEMENT : BATEXTENSION-UGECAMP004			
NOM DU CLIENT	NUMERO DU DOSSIER		PIECE OU LOCAL
UGECAM	BATEXTENSION-UGECAM 12/03/2018		Extérieurs
ELEMENT	DESCRIPTIF DU LABORATOIRE	DATE DE PRELEVEMENT	NOM DE L'OPERATEUR
Bardeau bitumineux	Matériau bitumineux noir avec gravillons + matériau fibreux jaune avec poussières non séparable	12/03/2018	BOCQUET Florian
LOCALISATION		RESULTAT	
Toiture		Amiante non détecté
