## DOSSIER DE DIAGNOSTIC TECHNIQUE

**Référence : 002EW929669**

Conseil de Prud'Hommes

## Rapport de repérage des matériaux et produits contenant de l'amiante avant réalisation de travaux dans un immeuble bâti

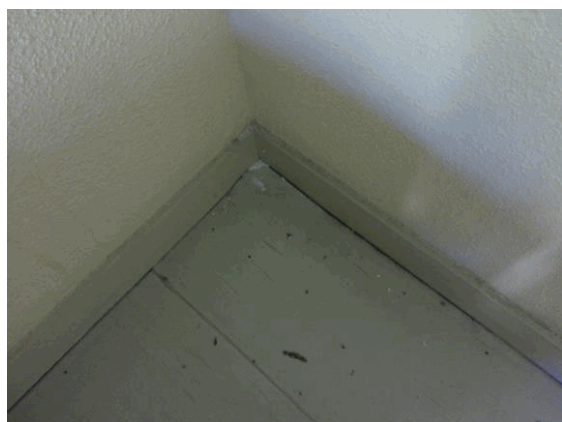
002EW929669 n°1 - 2 (P1) - 1er étage - Vol 1 (Cage escalier 1)

Référence	Localisation	Action
002EW929669 n°1 - 2 (P1)	1er étage - Vol 1 (Cage escalier 1)	Prélèvement négatif
002EW929669 n°2 - 2 (P2)	1er étage - Vol 1 (Cage escalier 1)	Prélèvement négatif
002EW929669 n°3 - 2 (P3)	1er étage - Vol 1 (Cage escalier 1)	Prélèvement négatif
002EW929669 n°4 - 2 (P4)	1er étage - Vol 1 (Cage escalier 1)	Prélèvement négatif
002EW929669 n°5 - 2 (P5)	1er étage - Vol 1 (Cage escalier 1)	Prélèvement négatif
002EW929669 n°6 - 2 (P6)	1er étage - Vol 1 (Cage escalier 1)	Prélèvement négatif
002EW929669 n°7 - 2 (P7)	1er étage - Vol 1 (Cage escalier 1)	Prélèvement négatif
002EW929669 n°8 - 2 (P8)	RDC - Vol 2 (Cage escalier 2)	Prélèvement négatif
002EW929669 n°9 - 2 (P9)	RDC - Vol 2 (Cage escalier 2)	Prélèvement négatif
002EW929669 n°10 - 2 (P10)	RDC - Vol 5 (Couloir)	Prélèvement négatif
S2 - 2 (S2)	RDC - Vol 4 (Hall)	Absence sur présentation de documents
002EW929669 n°11 - 2 (P11)	RDC - Vol 3 (W.C)	Prélèvement négatif

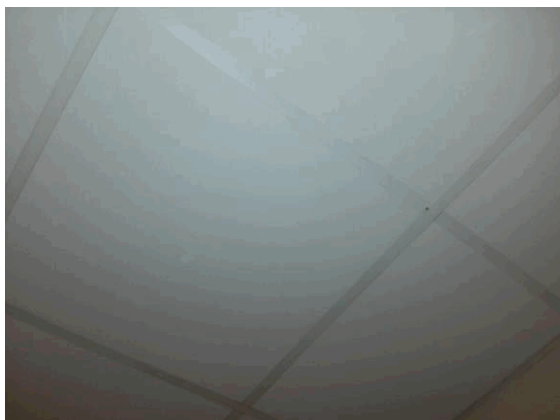
002EW929669 n°12 - 2 (P12) - RDC - Vol 3 (W.C)

002EW929669 n°12 - 2 (P12)	RDC - Vol 3 (W.C)	Prélèvement négatif
002EW929669 n°13 - 2 (P13)	RDC - Vol 3 (W.C)	Prélèvement négatif
002EW929669 n°14 - 2 (P14)	RDC - Vol 3 (W.C)	Prélèvement négatif
