# DOSSIER DE DIAGNOSTICS TECHNIQUES

## AMIANTE

**Référence : 61722 - ACOSS**

**11place des vosges - 12 rue de Turenne - PARIS 4**

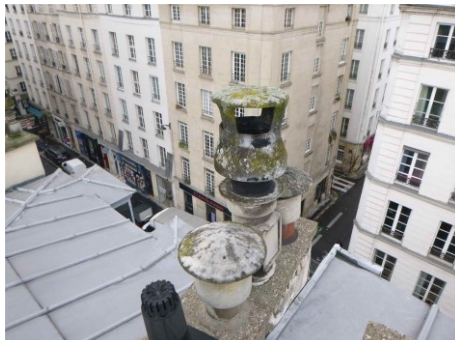
**Emplacement**

Nom du client	Numéro de dossier	Pièce ou local
URSSAF Caisse nationala	61722 - ACOSS 11place des vosges-12 rue de Turenne PARIS 4	4ème - Toitures
Matériau	Date de prélèvement	Nom de l'opérateur
Fibrociment		LEFLOND Stéphane
Localisation		
Conduit - Sol		
Résultat amiante		
<b>Présence d'amiante</b>

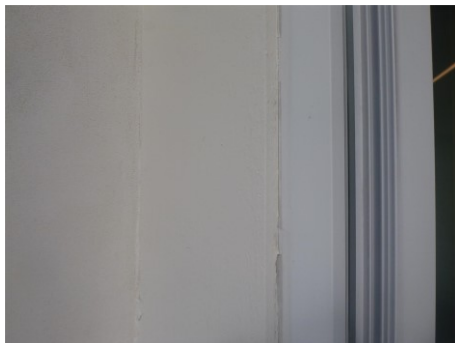
**ELEMENT : Jambage fenêtre**

Nom du client	Numéro de dossier	Pièce ou local
URSSAF Caisse nationala	61722 - ACOSS 11place des vosges-12 rue de Turenne PARIS 4	3ème - 12 rue Turenne Cour 2 Façade Nord R+3
Matériau	Date de prélèvement	Nom de l'opérateur
		LEFLOND Stéphane
Localisation		
Jambage fenêtre - Toutes zones		
Résultat amiante		
<b>Néant</b>		
Commentaires		
Jambage fenêtre Bois : Matériau par natur ne ctenant pas d'amiante : non prélevé

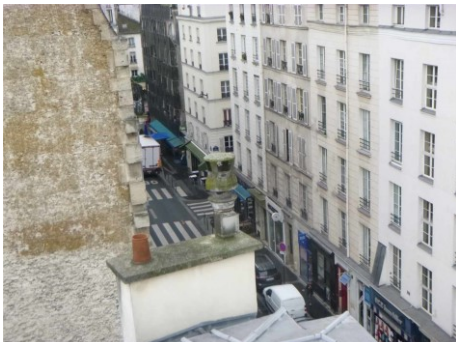
ELEMENT : Conduit		
Emplacement

Nom du client	Numéro de dossier	Pièce ou local
URSSAF Caisse nationala	61722 - ACOSS 11place des vosges-12 rue de Turenne PARIS 4	4ème - Toitures
Matériau	Date de prélèvement	Nom de l'opérateur
Fibrociment		LEFLOND Stéphane
Localisation		
Conduit - Sol		
Résultat amiante		
Présence d'amiante

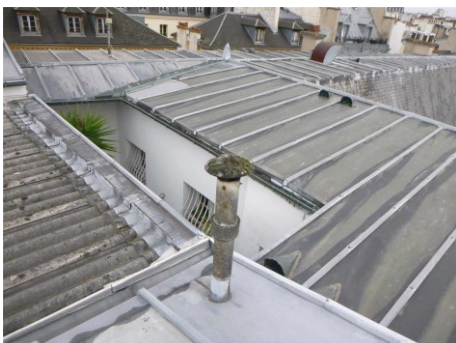
ELEMENT : Conduit		
Emplacement

Nom du client	Numéro de dossier	Pièce ou local
URSSAF Caisse nationala	61722 - ACOSS 11place des vosges-12 rue de Turenne PARIS 4	4ème - Toitures
Matériau	Date de prélèvement	Nom de l'opérateur
Fibrociment		LEFLOND Stéphane
Localisation		
Conduit - Sol		
Résultat amiante		
Présence d'amiante

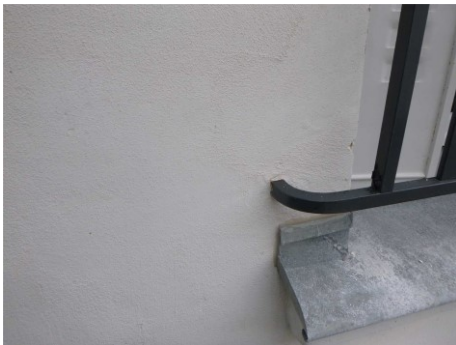
PRELEVEMENT : P001		
Emplacement

Nom du client	Numéro de dossier	Pièce ou local
URSSAF Caisse nationala	61722 - ACOSS 11place des vosges-12 rue de Turenne PARIS 4	3ème - Cour 1 Façade SUD R+3
Matériau	Date de prélèvement	Nom de l'opérateur
Enduit	20/02/2025	LEFLOND Stéphane
Localisation		
Façade mur - Toutes zones		
Résultat amiante		
Absence d'amiante		
DESCRIPTION DU PRELEVEMENT :		
Objet	Support	Taille
Enduit		Non précisée
DETAIL DES COUCHES DU PRELEVEMENT :		
Référence Couche	Description visuelle	
C1	Matériau semi dur blanc	
DETAIL DES RESULTATS :		
Référence Couche	PV analyse Amiante	Conclusion amiante
C1		Fibres d'amiante non détectées

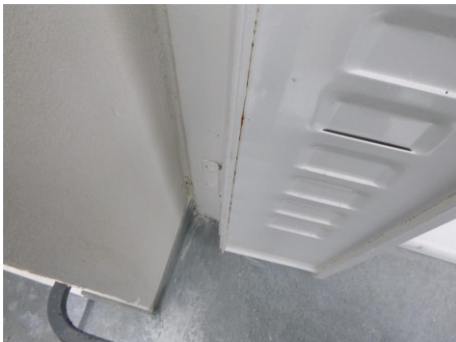
PRELEVEMENT : P002		
Emplacement

Nom du client	Numéro de dossier	Pièce ou local
URSSAF Caisse nationala	61722 - ACOSS 11place des vosges-12 rue de Turenne PARIS 4	3ème - Cour 1 Façade SUD R+3
Matériau	Date de prélèvement	Nom de l'opérateur
Joint de calfeutrement	20/02/2025	LEFLOND Stéphane
Localisation		
Bâti volet - Toutes zones		
Résultat amiante		
Absence d'amiante		
DESCRIPTION DU PRELEVEMENT :		
Objet	Support	Taille
Joint de calfeutrement		Non précisée
DETAIL DES COUCHES DU PRELEVEMENT :		
Référence Couche	Description visuelle	
C1	Matériau semi dur blanc, Peinture grise	
DETAIL DES RESULTATS :		
Référence Couche	PV analyse Amiante	Conclusion amiante
C1		Fibres d'amiante non détectées

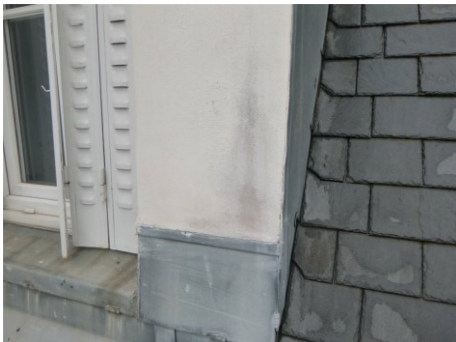
PRELEVEMENT : P003		
Emplacement

Nom du client	Numéro de dossier	Pièce ou local
URSSAF Caisse nationala	61722 - ACOSS 11place des vosges-12 rue de Turenne PARIS 4	3ème - Cour 1 Façade EST R+3
Matériau	Date de prélèvement	Nom de l'opérateur
Enduit	20/02/2025	LEFLOND Stéphane
Localisation		
Chien assis - Toutes zones		
Résultat amiante		
Absence d'amiante		
DESCRIPTION DU PRELEVEMENT :		
Objet	Support	Taille
Enduit		Non précisée
DETAIL DES COUCHES DU PRELEVEMENT :		
Référence Couche	Description visuelle	
C1	Matériau semi dur gris	
DETAIL DES RESULTATS :		
Référence Couche	PV analyse Amiante	Conclusion amiante
C1		Fibres d'amiante non détectées

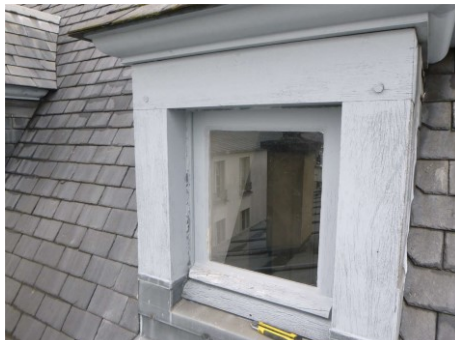
**PRELEVEMENT : P004**

Nom du client	Numéro de dossier	Pièce ou local
URSSAF Caisse nationala	61722 - ACOSS 11place des vosges-12 rue de Turenne PARIS 4	3ème - Cour 1 Façade EST R+3
Matériau	Date de prélèvement	Nom de l'opérateur
Joint fenêtre	20/02/2025	LEFLOND Stéphane
Localisation		
Chien assis bois - Toutes zones		
Résultat amiante		
Absence d'amiante		
DESCRIPTION DU PRELEVEMENT :		
Objet	Support	Taille
Joint fenêtre		Non précisée
DETAIL DES COUCHES DU PRELEVEMENT :		
Référence Couche	Description visuelle	
C1	Matériau semi dur blanc, Peinture grise	
DETAIL DES RESULTATS :		
Référence Couche	PV analyse Amiante	Conclusion amiante
C1		Fibres d'amiante non détectées

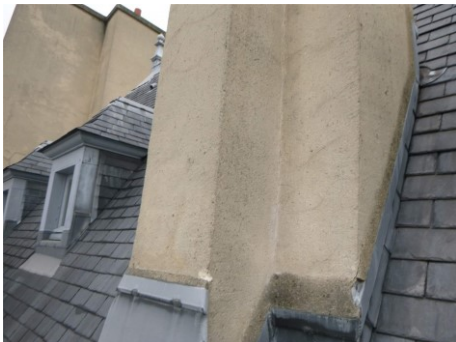
PRELEVEMENT : P005		
Emplacement

Nom du client	Numéro de dossier	Pièce ou local
URSSAF Caisse nationala	61722 - ACOSS 11place des vosges-12 rue de Turenne PARIS 4	3ème - Cour 1 Façade EST R+3
Matériau	Date de prélèvement	Nom de l'opérateur
Mortier	20/02/2025	LEFLOND Stéphane
Localisation		
Souche cheminée - Toutes zones		
Résultat amiante		
Absence d'amiante		
DESCRIPTION DU PRELEVEMENT :		
Objet	Support	Taille
Mortier		Non précisée
DETAIL DES COUCHES DU PRELEVEMENT :		
Référence Couche	Description visuelle	
C1	Matériau semi dur gris	
DETAIL DES RESULTATS :		
Référence Couche	PV analyse Amiante	Conclusion amiante
C1		Fibres d'amiante non détectées

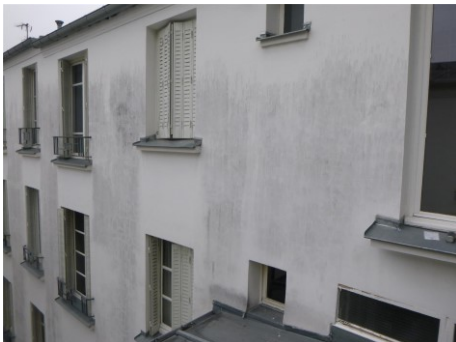
PRELEVEMENT : P006		
Emplacement

Nom du client	Numéro de dossier	Pièce ou local
URSSAF Caisse nationala	61722 - ACOSS 11place des vosges-12 rue de Turenne PARIS 4	3ème - Cour 1 Façade NORD R+3
Matériau	Date de prélèvement	Nom de l'opérateur
Enduit + peinture	20/02/2025	LEFLOND Stéphane
Localisation		
Façade mur - Toutes zones		
Résultat amiante		
Absence d'amiante		
DESCRIPTION DU PRELEVEMENT :		
Objet	Support	Taille
Enduit + peinture		Non précisée
DETAIL DES COUCHES DU PRELEVEMENT :		
Référence Couche	Description visuelle	
C1	Matériau friable blanc, Peinture grise	
DETAIL DES RESULTATS :		
Référence Couche	PV analyse Amiante	Conclusion amiante
C1		Fibres d'amiante non détectées

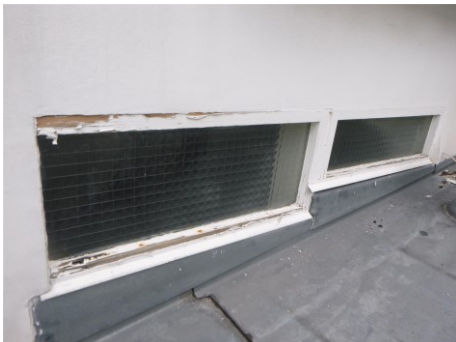
PRELEVEMENT : P007		
Emplacement

Nom du client	Numéro de dossier	Pièce ou local
URSSAF Caisse nationala	61722 - ACOSS 11place des vosges-12 rue de Turenne PARIS 4	3ème - Cour 1 Façade NORD R+3
Matériau	Date de prélèvement	Nom de l'opérateur
Joint de vitre	20/02/2025	LEFLOND Stéphane
Localisation		
Fenêtre bois - Toutes zones		
Résultat amiante		
Absence d'amiante		
DESCRIPTION DU PRELEVEMENT :		
Objet	Support	Taille
Joint de vitre		Non précisée
DETAIL DES COUCHES DU PRELEVEMENT :		
Référence Couche	Description visuelle	
C1	Matériau friable beige, Peinture blanche	
DETAIL DES RESULTATS :		
Référence Couche	PV analyse Amiante	Conclusion amiante
C1		Fibres d'amiante non détectées

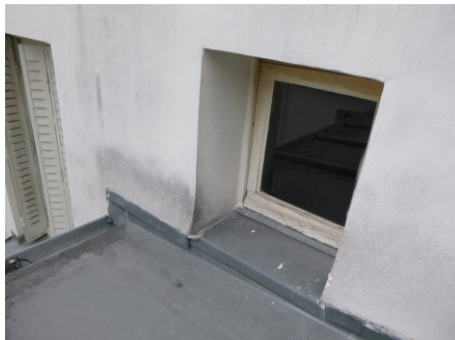
**PRELEVEMENT : P008**

Nom du client	Numéro de dossier	Pièce ou local
URSSAF Caisse nationala	61722 - ACOSS 11place des vosges-12 rue de Turenne PARIS 4	3ème - Cour 1 Façade NORD R+3
Matériau	Date de prélèvement	Nom de l'opérateur
Joint de vitre	20/02/2025	LEFLOND Stéphane
Localisation		
Fenêtre bois - Toutes zones		
Résultat amiante		
Absence d'amiante		
DESCRIPTION DU PRELEVEMENT :		
Objet	Support	Taille
Joint de vitre		Non précisée
DETAIL DES COUCHES DU PRELEVEMENT :		
Référence Couche	Description visuelle	
C1	Matériau semi dur beige, Peinture grise	
DETAIL DES RESULTATS :		
Référence Couche	PV analyse Amiante	Conclusion amiante
C1		Fibres d'amiante non détectées

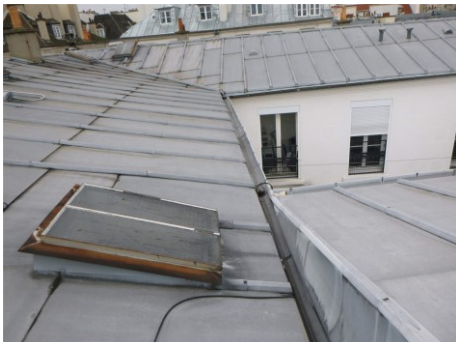
PRELEVEMENT : P009		
Emplacement

Nom du client	Numéro de dossier	Pièce ou local
URSSAF Caisse nationala	61722 - ACOSS 11place des vosges-12 rue de Turenne PARIS 4	4ème - Toitures
Matériau	Date de prélèvement	Nom de l'opérateur
Joint de vitre	20/02/2025	LEFLOND Stéphane
Localisation		
Tabatière - Sol		
Résultat amiante		
Absence d'amiante		
DESCRIPTION DU PRELEVEMENT :		
Objet	Support	Taille
Joint de vitre		Non précisée
DETAIL DES COUCHES DU PRELEVEMENT :		
Référence Couche	Description visuelle	
C1	Matériau semi dur beige, Peinture blanche	
DETAIL DES RESULTATS :		
Référence Couche	PV analyse Amiante	Conclusion amiante
C1		Fibres d'amiante non détectées

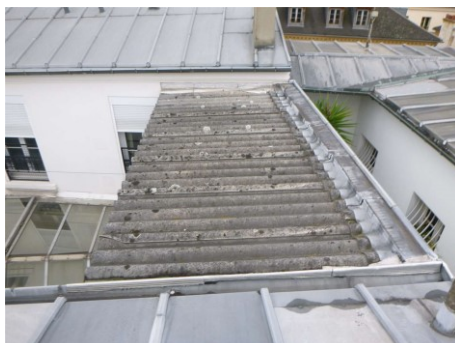
**PRELEVEMENT : P010**

N° Local	Local	Etage	Elément	Zone	Matériau / Produit	Méthode
14	Toitures	4ème	Couverture	Sol	Plaque ondulée fibrociment	Résultat d'analyse (P010)
			Conduit	Sol	Fibrociment	Jugement personnel
			Conduit	Sol	Fibrociment	Jugement personnel
			Conduit	Sol	Fibrociment	Jugement personnel

Nom du client	Numéro de dossier	Pièce ou local
URSSAF Caisse nationala	61722 - ACOSS 11place des vosges-12 rue de Turenne PARIS 4	4ème - Toitures
Matériau	Date de prélèvement	Nom de l'opérateur
Plaque ondulée fibrociment	20/02/2025	LEFLOND Stéphane
Localisation		
Couverture - Sol		
Résultat amiante		
Présence d'amiante (Fibres d'amiante détectées de type : Chrysotile)		
DESCRIPTION DU PRELEVEMENT :		
Objet	Support	Taille
Plaque ondulée fibrociment		Non précisée
DETAIL DES COUCHES DU PRELEVEMENT :		
Référence Couche	Description visuelle	
C1	Matériau semi dur fibreux gris	
DETAIL DES RESULTATS :		
Référence Couche	PV analyse Amiante	Conclusion amiante
C1		Fibres d'amiante détectées de type : Chrysotile

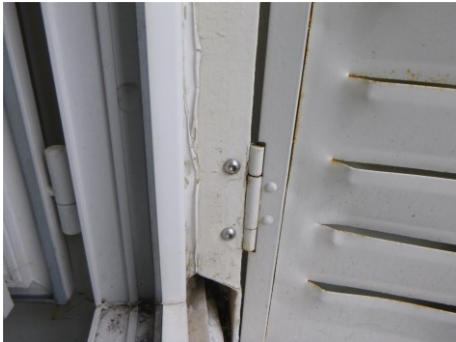
PRELEVEMENT : P017		
Emplacement

Nom du client	Numéro de dossier	Pièce ou local
URSSAF Caisse nationala	61722 - ACOSS 11place des vosges-12 rue de Turenne PARIS 4	4ème - Toitures
Matériau	Date de prélèvement	Nom de l'opérateur
Joint de vitre	20/02/2025	LEFLOND Stéphane
Localisation		
Tabatière - Sol		
Résultat amiante		
Absence d'amiante		
DESCRIPTION DU PRELEVEMENT :		
Objet	Support	Taille
Joint de vitre		Non précisée
DETAIL DES COUCHES DU PRELEVEMENT :		
Référence Couche	Description visuelle	
C1	Matériau semi dur beige, Peinture blanche	
DETAIL DES RESULTATS :		
Référence Couche	PV analyse Amiante	Conclusion amiante
C1		Fibres d'amiante non détectées

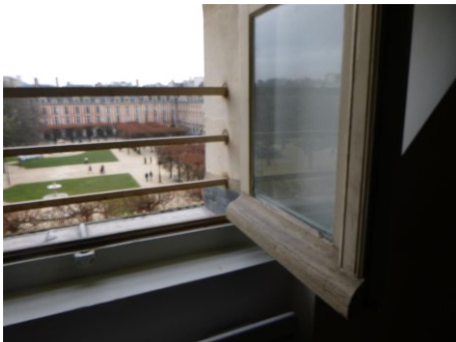
PRELEVEMENT : P018		
Emplacement

Nom du client	Numéro de dossier	Pièce ou local
URSSAF Caisse nationala	61722 - ACOSS 11place des vosges-12 rue de Turenne PARIS 4	3ème - Place des Vosges Façade II R+3
Matériau	Date de prélèvement	Nom de l'opérateur
Joint de vitre	20/02/2025	LEFLOND Stéphane
Localisation		
Fenêtre - Toutes zones		
Résultat amiante		
Absence d'amiante		
DESCRIPTION DU PRELEVEMENT :		
Objet	Support	Taille
Joint de vitre		Non précisée
DETAIL DES COUCHES DU PRELEVEMENT :		
Référence Couche	Description visuelle	
C1	Matériau semi dur beige, Peinture blanche	
DETAIL DES RESULTATS :		
Référence Couche	PV analyse Amiante	Conclusion amiante
C1		Fibres d'amiante non détectées

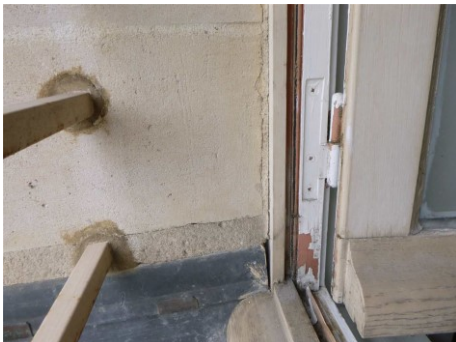
PRELEVEMENT : P019		
Emplacement

Nom du client	Numéro de dossier	Pièce ou local
URSSAF Caisse nationala	61722 - ACOSS 11place des vosges-12 rue de Turenne PARIS 4	3ème - Place des Vosges Façade II R+3
Matériau	Date de prélèvement	Nom de l'opérateur
Scellement	20/02/2025	LEFLOND Stéphane
Localisation		
Entre bâti de fenêtre et mur - Toutes zones		
Résultat amiante		
Absence d'amiante		
DESCRIPTION DU PRELEVEMENT :		
Objet	Support	Taille
Scellement		Non précisée
DETAIL DES COUCHES DU PRELEVEMENT :		
Référence Couche	Description visuelle	
C1	Matériau semi dur beige	
DETAIL DES RESULTATS :		
Référence Couche	PV analyse Amiante	Conclusion amiante
C1		Fibres d'amiante non détectées

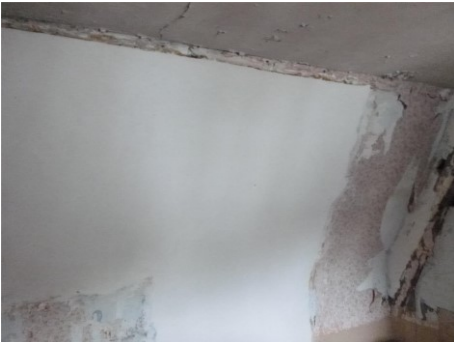
PRELEVEMENT : P020		
Emplacement

Nom du client	Numéro de dossier	Pièce ou local
URSSAF Caisse nationale	61722 - ACOSS 11place des vosges-12 rue de Turenne PARIS 4	4ème - Place des Vosges Façade II R+4
Matériau	Date de prélèvement	Nom de l'opérateur
Plâtre	20/02/2025	LEFLOND Stéphane
Localisation		
Rampant - Toutes zones		
Résultat amiante		
Absence d'amiante		
DESCRIPTION DU PRELEVEMENT :		
Objet	Support	Taille
Plâtre		Non précisée
DETAIL DES COUCHES DU PRELEVEMENT :		
Référence Couche	Description visuelle	
C1	Matériau semi dur plâtreux blanc	
DETAIL DES RESULTATS :		
Référence Couche	PV analyse Amiante	Conclusion amiante
C1		Fibres d'amiante non détectées

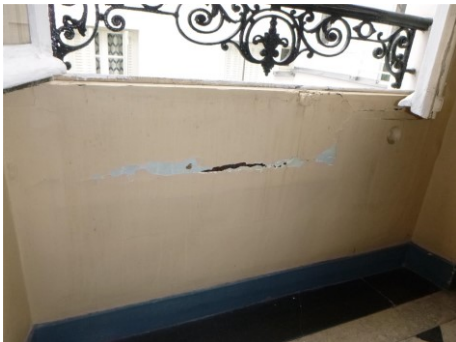
PRELEVEMENT : P021		
Emplacement

Nom du client	Numéro de dossier	Pièce ou local
URSSAF Caisse nationala	61722 - ACOSS 11place des vosges-12 rue de Turenne PARIS 4	2ème - Cour 1 Façade SUD R+2
Matériau	Date de prélèvement	Nom de l'opérateur
Peinture + enduit + bois	20/02/2025	LEFLOND Stéphane
Localisation		
Allège intérieur - Toutes zones		
Résultat amiante		
Absence d'amiante		
DESCRIPTION DU PRELEVEMENT :		
Objet	Support	Taille
Peinture + enduit + bois		Non précisée
DETAIL DES COUCHES DU PRELEVEMENT :		
Référence Couche	Description visuelle	
C1	Matériau semi dur blanc, Peinture blanche, Bois	
DETAIL DES RESULTATS :		
Référence Couche	PV analyse Amiante	Conclusion amiante
C1		Fibres d'amiante non détectées

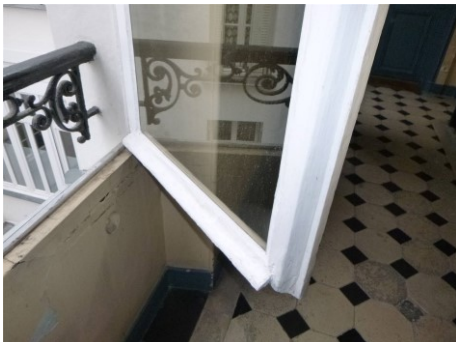
PRELEVEMENT : P022		
Emplacement

Nom du client	Numéro de dossier	Pièce ou local
URSSAF Caisse nationala	61722 - ACOSS 11place des vosges-12 rue de Turenne PARIS 4	2ème - Cour 1 Façade SUD R+2
Matériau	Date de prélèvement	Nom de l'opérateur
Joint de vitre	20/02/2025	LEFLOND Stéphane
Localisation		
Fenêtre bois - Toutes zones		
Résultat amiante		
Absence d'amiante		
DESCRIPTION DU PRELEVEMENT :		
Objet	Support	Taille
Joint de vitre		Non précisée
DETAIL DES COUCHES DU PRELEVEMENT :		
Référence Couche	Description visuelle	
C1	Matériau semi dur beige, Peinture blanche	
DETAIL DES RESULTATS :		
Référence Couche	PV analyse Amiante	Conclusion amiante
C1		Fibres d'amiante non détectées

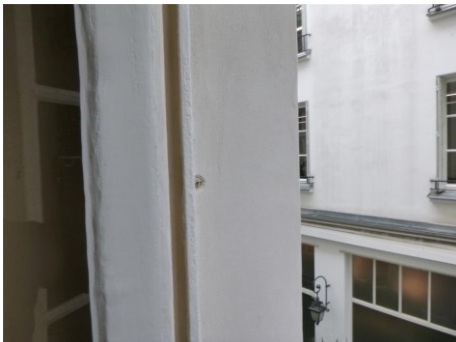
PRELEVEMENT : P023		
Emplacement

Nom du client	Numéro de dossier	Pièce ou local
URSSAF Caisse nationale	61722 - ACOSS 11place des vosges-12 rue de Turenne PARIS 4	1er - Cour 1 Façade SUD R+1
Matériau	Date de prélèvement	Nom de l'opérateur
Enduit	20/02/2025	LEFLOND Stéphane
Localisation		
Mur façade - Toutes zones		
Résultat amiante		
Absence d'amiante		
DESCRIPTION DU PRELEVEMENT :		
Objet	Support	Taille
Enduit		Non précisée
DETAIL DES COUCHES DU PRELEVEMENT :		
Référence Couche	Description visuelle	
C1	Matériau semi dur gris, Matériau semi dur beige	
DETAIL DES RESULTATS :		
Référence Couche	PV analyse Amiante	Conclusion amiante
C1		Fibres d'amiante non détectées

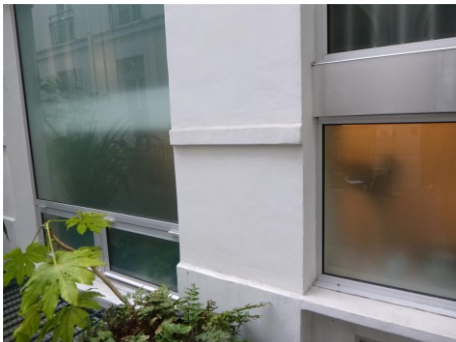
PRELEVEMENT : P024		
Emplacement

Nom du client	Numéro de dossier	Pièce ou local
URSSAF Caisse nationale	61722 - ACOSS 11place des vosges-12 rue de Turenne PARIS 4	RDC - Cour 1 Façade NORD RDC
Matériau	Date de prélèvement	Nom de l'opérateur
Enduit + peinture	20/02/2025	LEFLOND Stéphane
Localisation		
Mur façade - Toutes zones		
Résultat amiante		
Absence d'amiante		
DESCRIPTION DU PRELEVEMENT :		
Objet	Support	Taille
Enduit + peinture		Non précisée
DETAIL DES COUCHES DU PRELEVEMENT :		
Référence Couche	Description visuelle	
C1	Matériau semi dur blanc, Peinture blanche	
DETAIL DES RESULTATS :		
Référence Couche	PV analyse Amiante	Conclusion amiante
C1		Fibres d'amiante non détectées

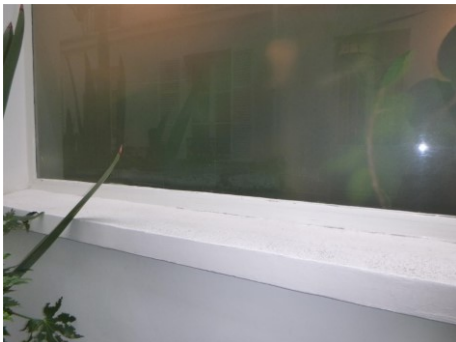
PRELEVEMENT : P025		
Emplacement

Nom du client	Numéro de dossier	Pièce ou local
URSSAF Caisse nationala	61722 - ACOSS 11place des vosges-12 rue de Turenne PARIS 4	RDC - Cour 1 Façade NORD RDC
Matériau	Date de prélèvement	Nom de l'opérateur
Joint de vitre	20/02/2025	LEFLOND Stéphane
Localisation		
Fenêtre - Toutes zones		
Résultat amiante		
Absence d'amiante		
DESCRIPTION DU PRELEVEMENT :		
Objet	Support	Taille
Joint de vitre		Non précisée
DETAIL DES COUCHES DU PRELEVEMENT :		
Référence Couche	Description visuelle	
C1	Matériau friable gris, Peinture blanche	
DETAIL DES RESULTATS :		
Référence Couche	PV analyse Amiante	Conclusion amiante
C1		Fibres d'amiante non détectées

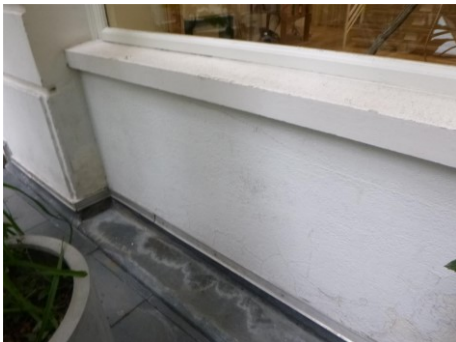
PRELEVEMENT : P026		
Emplacement

Nom du client	Numéro de dossier	Pièce ou local
URSSAF Caisse nationala	61722 - ACOSS 11place des vosges-12 rue de Turenne PARIS 4	RDC - Place des Vosges Cour I Façade Ouest RDC
Matériau	Date de prélèvement	Nom de l'opérateur
Béton + enduit + peinture	20/02/2025	LEFLOND Stéphane
Localisation		
Allège - Toutes zones		
Résultat amiante		
Absence d'amiante		
DESCRIPTION DU PRELEVEMENT :		
Objet	Support	Taille
Béton + enduit + peinture		Non précisée
DETAIL DES COUCHES DU PRELEVEMENT :		
Référence Couche	Description visuelle	
C1	Matériau semi dur beige, Peinture blanche	
DETAIL DES RESULTATS :		
Référence Couche	PV analyse Amiante	Conclusion amiante
C1		Fibres d'amiante non détectées

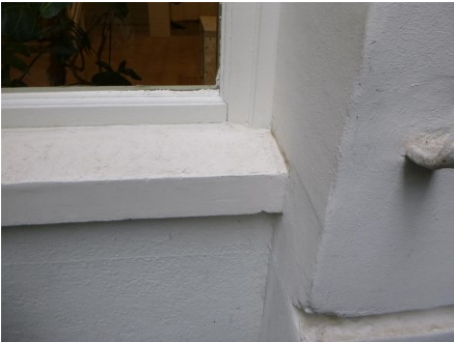
PRELEVEMENT : P027		
Emplacement

Nom du client	Numéro de dossier	Pièce ou local
URSSAF Caisse nationala	61722 - ACOSS 11place des vosges-12 rue de Turenne PARIS 4	RDC - Place des Vosges Cour I Façade Ouest RDC
Matériau	Date de prélèvement	Nom de l'opérateur
Béton + peinture	20/02/2025	LEFLOND Stéphane
Localisation		
Appui de fenêtre - Toutes zones		
Résultat amiante		
Absence d'amiante		
DESCRIPTION DU PRELEVEMENT :		
Objet	Support	Taille
Béton + peinture		Non précisée
DETAIL DES COUCHES DU PRELEVEMENT :		
Référence Couche	Description visuelle	
C1	Matériau semi dur beige, Peinture blanche	
DETAIL DES RESULTATS :		
Référence Couche	PV analyse Amiante	Conclusion amiante
C1		Fibres d'amiante non détectées

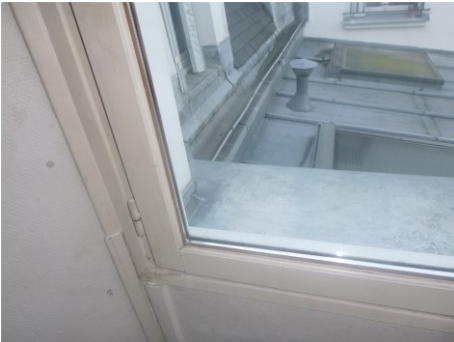
PRELEVEMENT : P028		
Emplacement

Nom du client	Numéro de dossier	Pièce ou local
URSSAF Caisse nationala	61722 - ACOSS 11place des vosges-12 rue de Turenne PARIS 4	3ème - Cour 1 Façade NORD R+3
Matériau	Date de prélèvement	Nom de l'opérateur
Joint de vitre beige collant	20/02/2025	LEFLOND Stéphane
Localisation		
Fenêtre intérieur escalier - Toutes zones		
Résultat amiante		
Absence d'amiante		
DESCRIPTION DU PRELEVEMENT :		
Objet	Support	Taille
Joint de vitre beige collant		Non précisée
DETAIL DES COUCHES DU PRELEVEMENT :		
Référence Couche	Description visuelle	
C1	Matériau souple beige de type joint	
DETAIL DES RESULTATS :		
Référence Couche	PV analyse Amiante	Conclusion amiante
C1		Fibres d'amiante non détectées

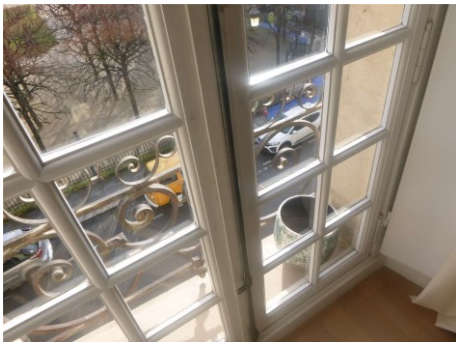
PRELEVEMENT : P029		
Emplacement

Nom du client	Numéro de dossier	Pièce ou local
URSSAF Caisse nationala	61722 - ACOSS 11place des vosges-12 rue de Turenne PARIS 4	2ème - Place des Vosges Façade II R+2
Matériau	Date de prélèvement	Nom de l'opérateur
Joint de vitre	20/02/2025	LEFLOND Stéphane
Localisation		
Fenêtre - Toutes zones		
Résultat amiante		
Absence d'amiante		
DESCRIPTION DU PRELEVEMENT :		
Objet	Support	Taille
Joint de vitre		Non précisée
DETAIL DES COUCHES DU PRELEVEMENT :		
Référence Couche	Description visuelle	
C1	Matériau semi dur beige	
DETAIL DES RESULTATS :		
Référence Couche	PV analyse Amiante	Conclusion amiante
C1		Fibres d'amiante non détectées

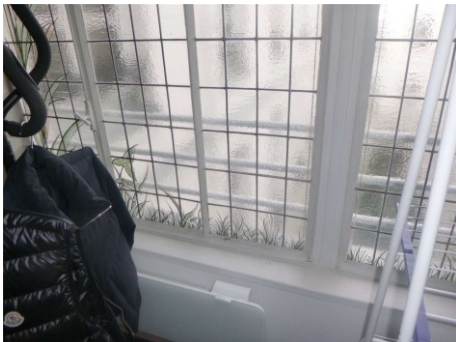
PRELEVEMENT : P030		
Emplacement

Nom du client	Numéro de dossier	Pièce ou local
URSSAF Caisse nationala	61722 - ACOSS 11place des vosges-12 rue de Turenne PARIS 4	2ème - Cour 1 Façade EST R+2
Matériau	Date de prélèvement	Nom de l'opérateur
Joint de vitre beige + peinture	20/02/2025	LEFLOND Stéphane
Localisation		
Verrière - Toutes zones		
Résultat amiante		
Absence d'amiante		
DESCRIPTION DU PRELEVEMENT :		
Objet	Support	Taille
Joint de vitre beige + peinture		Non précisée
DETAIL DES COUCHES DU PRELEVEMENT :		
Référence Couche	Description visuelle	
C1	Matériau semi dur beige, Peinture blanche	
DETAIL DES RESULTATS :		
Référence Couche	PV analyse Amiante	Conclusion amiante
C1		Fibres d'amiante non détectées

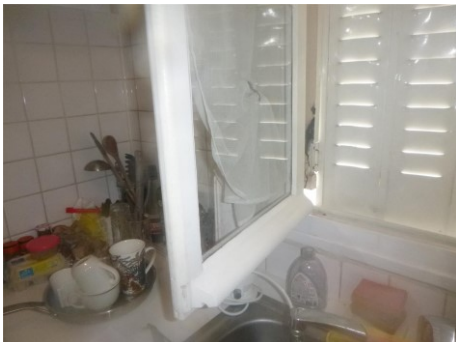
PRELEVEMENT : P031		
Emplacement

Nom du client	Numéro de dossier	Pièce ou local
URSSAF Caisse nationala	61722 - ACOSS 11place des vosges-12 rue de Turenne PARIS 4	4ème - Cour 1 Façade NORD R+4
Matériau	Date de prélèvement	Nom de l'opérateur
Joint de vitre + peinture	20/02/2025	LEFLOND Stéphane
Localisation		
Fenêtre - Toutes zones		
Résultat amiante		
Absence d'amiante		
DESCRIPTION DU PRELEVEMENT :		
Objet	Support	Taille
Joint de vitre + peinture		Non précisée
DETAIL DES COUCHES DU PRELEVEMENT :		
Référence Couche	Description visuelle	
C1	Matériau semi dur beige, Peinture blanche	
DETAIL DES RESULTATS :		
Référence Couche	PV analyse Amiante	Conclusion amiante
C1		Fibres d'amiante non détectées

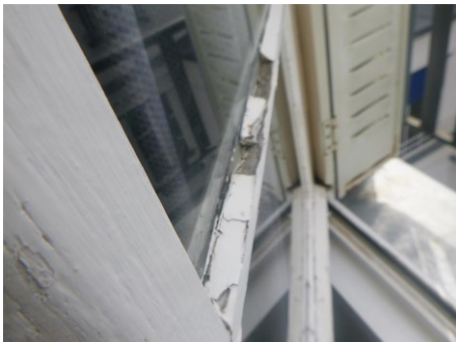
PRELEVEMENT : P032		
Emplacement

Nom du client	Numéro de dossier	Pièce ou local
URSSAF Caisse nationala	61722 - ACOSS 11place des vosges-12 rue de Turenne PARIS 4	4ème - Cour 1 Façade NORD R+4
Matériau	Date de prélèvement	Nom de l'opérateur
Joint de vitre + peinture	20/02/2025	LEFLOND Stéphane
Localisation		
Fenêtre - Toutes zones		
Résultat amiante		
Absence d'amiante		
DESCRIPTION DU PRELEVEMENT :		
Objet	Support	Taille
Joint de vitre + peinture		Non précisée
DETAIL DES COUCHES DU PRELEVEMENT :		
Référence Couche	Description visuelle	
C1	Matériau semi dur beige, Peinture blanche	
DETAIL DES RESULTATS :		
Référence Couche	PV analyse Amiante	Conclusion amiante
C1		Fibres d'amiante non détectées

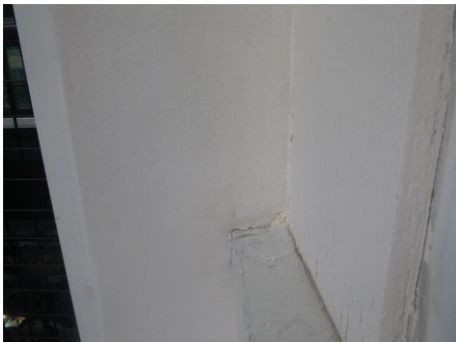
PRELEVEMENT : P033		
Emplacement

Nom du client	Numéro de dossier	Pièce ou local
URSSAF Caisse nationala	61722 - ACOSS 11place des vosges-12 rue de Turenne PARIS 4	3ème - 12 rue Turenne Cour 2 Façade Nord R+3
Matériau	Date de prélèvement	Nom de l'opérateur
Enduit + peinture	20/02/2025	LEFLOND Stéphane
Localisation		
Mur façade - Toutes zones		
Résultat amiante		
Absence d'amiante		
DESCRIPTION DU PRELEVEMENT :		
Objet	Support	Taille
Enduit + peinture		Non précisée
DETAIL DES COUCHES DU PRELEVEMENT :		
Référence Couche	Description visuelle	
C1	Matériau semi dur blanc, Peinture blanche	
DETAIL DES RESULTATS :		
Référence Couche	PV analyse Amiante	Conclusion amiante
C1		Fibres d'amiante non détectées

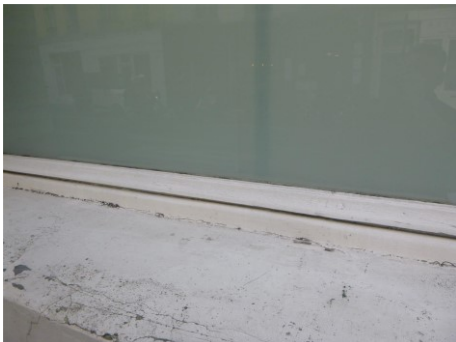
PRELEVEMENT : P034		
Emplacement

Nom du client	Numéro de dossier	Pièce ou local
URSSAF Caisse nationala	61722 - ACOSS 11place des vosges-12 rue de Turenne PARIS 4	RDC - 12 rue Turenne Façade RDC
Matériau	Date de prélèvement	Nom de l'opérateur
Joint encadrement	20/02/2025	LEFLOND Stéphane
Localisation		
Entre fenêtre et jambage brique - Toutes zones		
Résultat amiante		
Absence d'amiante		
DESCRIPTION DU PRELEVEMENT :		
Objet	Support	Taille
Joint encadrement		Non précisée
DETAIL DES COUCHES DU PRELEVEMENT :		
Référence Couche	Description visuelle	
C1	Matériau semi dur beige, Peinture noire et blanche	
DETAIL DES RESULTATS :		
Référence Couche	PV analyse Amiante	Conclusion amiante
C1		Fibres d'amiante non détectées

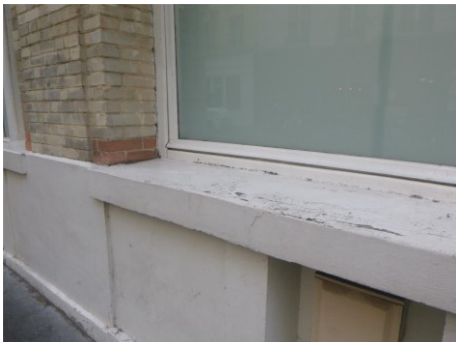
PRELEVEMENT : P035		
Emplacement

Nom du client	Numéro de dossier	Pièce ou local
URSSAF Caisse nationala	61722 - ACOSS 11place des vosges-12 rue de Turenne PARIS 4	RDC - 12 rue Turenne Façade RDC
Matériau	Date de prélèvement	Nom de l'opérateur
Béton + peinture	20/02/2025	LEFLOND Stéphane
Localisation		
Appui de fenêtre - Toutes zones		
Résultat amiante		
Absence d'amiante		
DESCRIPTION DU PRELEVEMENT :		
Objet	Support	Taille
Béton + peinture		Non précisée
DETAIL DES COUCHES DU PRELEVEMENT :		
Référence Couche	Description visuelle	
C1	Matériau semi dur gris, Peinture blanche	
DETAIL DES RESULTATS :		
Référence Couche	PV analyse Amiante	Conclusion amiante
C1		Fibres d'amiante non détectées

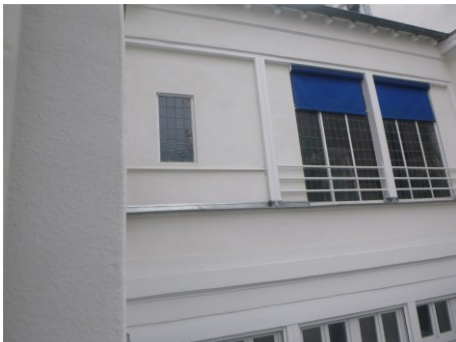
PRELEVEMENT : P036		
Emplacement

Nom du client	Numéro de dossier	Pièce ou local
URSSAF Caisse nationale	61722 - ACOSS 11place des vosges-12 rue de Turenne PARIS 4	2ème - Cour 1 Façade EST R+2
Matériau	Date de prélèvement	Nom de l'opérateur
Enduit	20/02/2025	LEFLOND Stéphane
Localisation		
Mur façade - Toutes zones		
Résultat amiante		
Absence d'amiante		
DESCRIPTION DU PRELEVEMENT :		
Objet	Support	Taille
Enduit		Non précisée
DETAIL DES COUCHES DU PRELEVEMENT :		
Référence Couche	Description visuelle	
C1	Matériau semi dur blanc, Peinture blanche	
DETAIL DES RESULTATS :		
Référence Couche	PV analyse Amiante	Conclusion amiante
C1		Fibres d'amiante non détectées

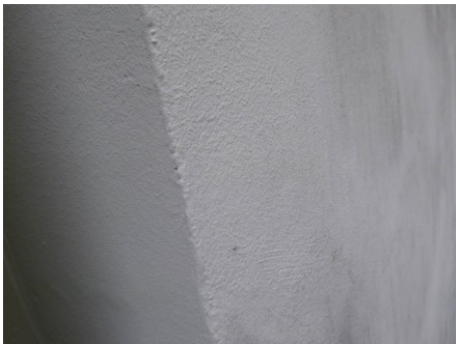
PRELEVEMENT : P037		
Emplacement

Nom du client	Numéro de dossier	Pièce ou local
URSSAF Caisse nationale	61722 - ACOSS 11place des vosges-12 rue de Turenne PARIS 4	2ème - Place des Vosges Cour I Façade Ouest R+2
Matériau	Date de prélèvement	Nom de l'opérateur
Enduit + peinture	20/02/2025	LEFLOND Stéphane
Localisation		
Mur façade - Toutes zones		
Résultat amiante		
Absence d'amiante		
DESCRIPTION DU PRELEVEMENT :		
Objet	Support	Taille
Enduit + peinture		Non précisée
DETAIL DES COUCHES DU PRELEVEMENT :		
Référence Couche	Description visuelle	
C1	Matériau semi dur gris, Peinture blanche	
DETAIL DES RESULTATS :		
Référence Couche	PV analyse Amiante	Conclusion amiante
C1		Fibres d'amiante non détectées

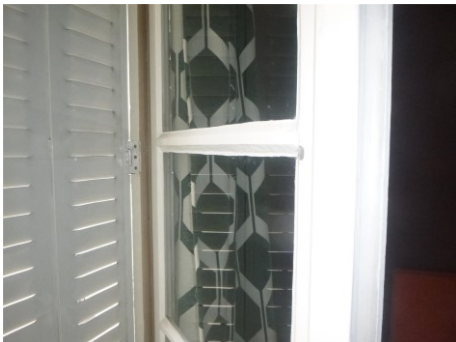
PRELEVEMENT : P038		
Emplacement

Nom du client	Numéro de dossier	Pièce ou local
URSSAF Caisse nationala	61722 - ACOSS 11place des vosges-12 rue de Turenne PARIS 4	2ème - Cour 1 Façade NORD R+2
Matériau	Date de prélèvement	Nom de l'opérateur
Joint de vitre + peinture	20/02/2025	LEFLOND Stéphane
Localisation		
Fenêtre - Toutes zones		
Résultat amiante		
Absence d'amiante		
DESCRIPTION DU PRELEVEMENT :		
Objet	Support	Taille
Joint de vitre + peinture		Non précisée
DETAIL DES COUCHES DU PRELEVEMENT :		
Référence Couche	Description visuelle	
C1	Matériau semi dur beige, Peinture blanche	
DETAIL DES RESULTATS :		
Référence Couche	PV analyse Amiante	Conclusion amiante
C1		Fibres d'amiante non détectées

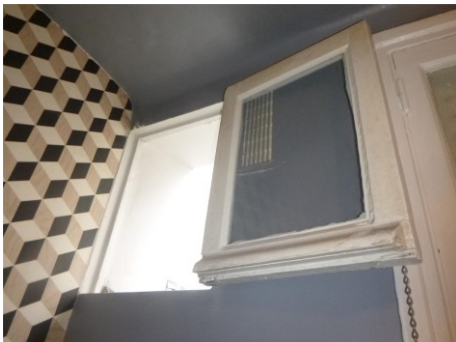
PRELEVEMENT : P039		
Emplacement

Nom du client	Numéro de dossier	Pièce ou local
URSSAF Caisse nationala	61722 - ACOSS 11place des vosges-12 rue de Turenne PARIS 4	2ème - Cour 1 Façade NORD R+2
Matériau	Date de prélèvement	Nom de l'opérateur
Joint de vitre	20/02/2025	LEFLOND Stéphane
Localisation		
Pette fenêtre - Toutes zones		
Résultat amiante		
Absence d'amiante		
DESCRIPTION DU PRELEVEMENT :		
Objet	Support	Taille
Joint de vitre		Non précisée
DETAIL DES COUCHES DU PRELEVEMENT :		
Référence Couche	Description visuelle	
C1	Matériau semi dur beige, Peinture blanche	
DETAIL DES RESULTATS :		
Référence Couche	PV analyse Amiante	Conclusion amiante
C1		Fibres d'amiante non détectées

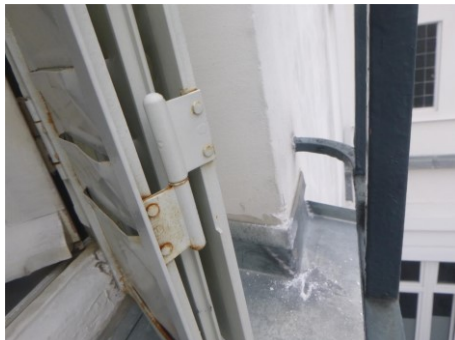
**Emplacement**

Nom du client	Numéro de dossier	Pièce ou local
URSSAF Caisse nationala	61722 - ACOSS 11place des vosges-12 rue de Turenne PARIS 4	2ème - Cour 1 Façade NORD R+2
Matériau	Date de prélèvement	Nom de l'opérateur
Enduit + toile + peinture	20/02/2025	LEFLOND Stéphane
Localisation		
Jambage - Toutes zones		
Résultat amiante		
Absence d'amiante		
DESCRIPTION DU PRELEVEMENT :		
Objet	Support	Taille
Enduit + toile + peinture		Non précisée
DETAIL DES COUCHES DU PRELEVEMENT :		
Référence Couche	Description visuelle	
C1	Matériau semi dur blanc, Peinture blanche	
DETAIL DES RESULTATS :		
Référence Couche	PV analyse Amiante	Conclusion amiante
C1		Fibres d'amiante non détectées
