# DOSSIER DE DIAGNOSTICS TECHNIQUES

## PLOMB

**Référence : 61722 - ACOSS**

**11place des vosges - 12 rue de Turenne - PARIS 4**

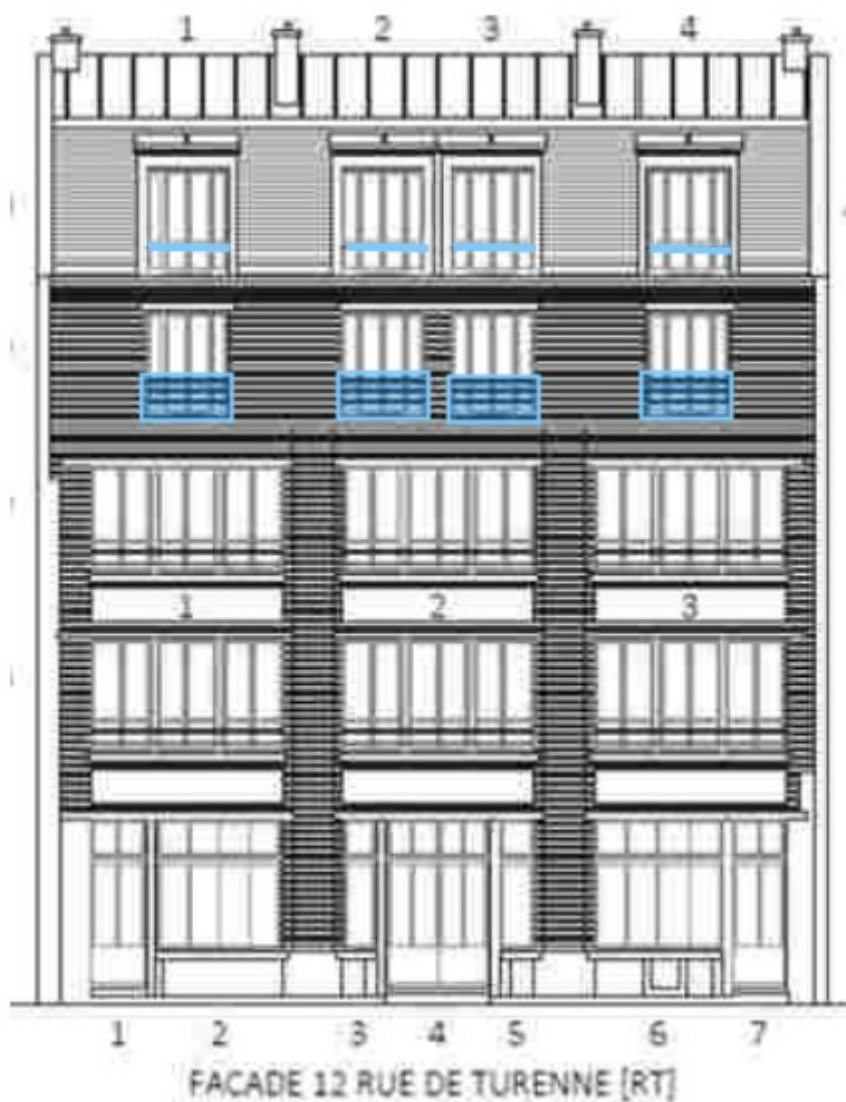
**Façade 12 rue de Turenne**

Garde-corps : Plombés

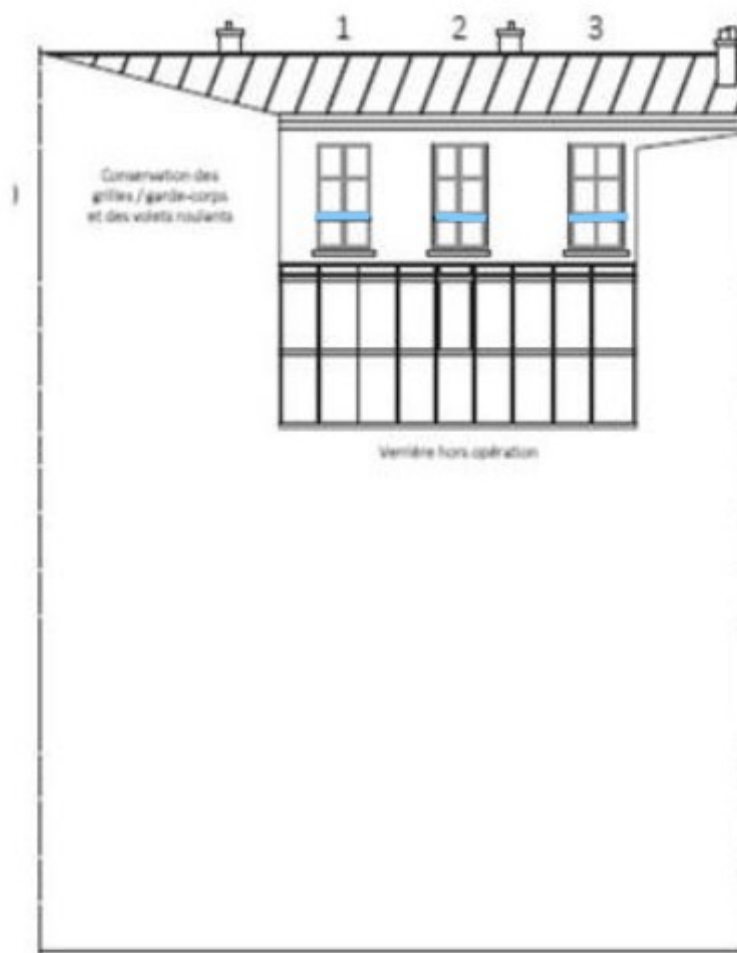
**COUR 2 - FACADE OUEST [C20]**

Garde-corps : Plombés

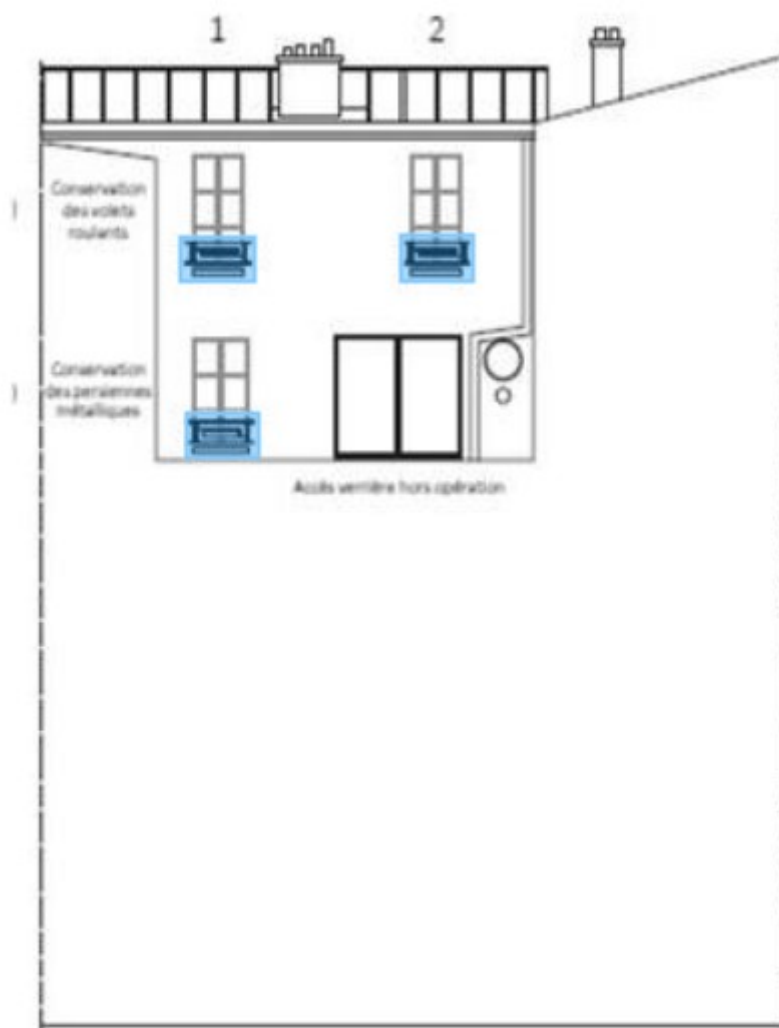
COUR 2 - FACADE EST [C2E]

Garde-corps : Plombés

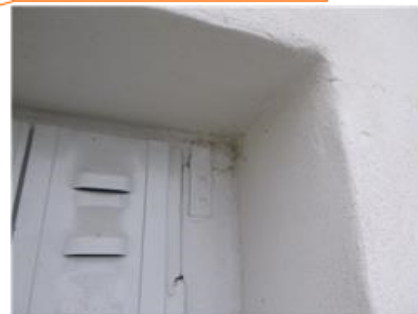
- Chassis volets : Plombés
- Mur façade : Plombé
- Fenêtre PVC : non plombée

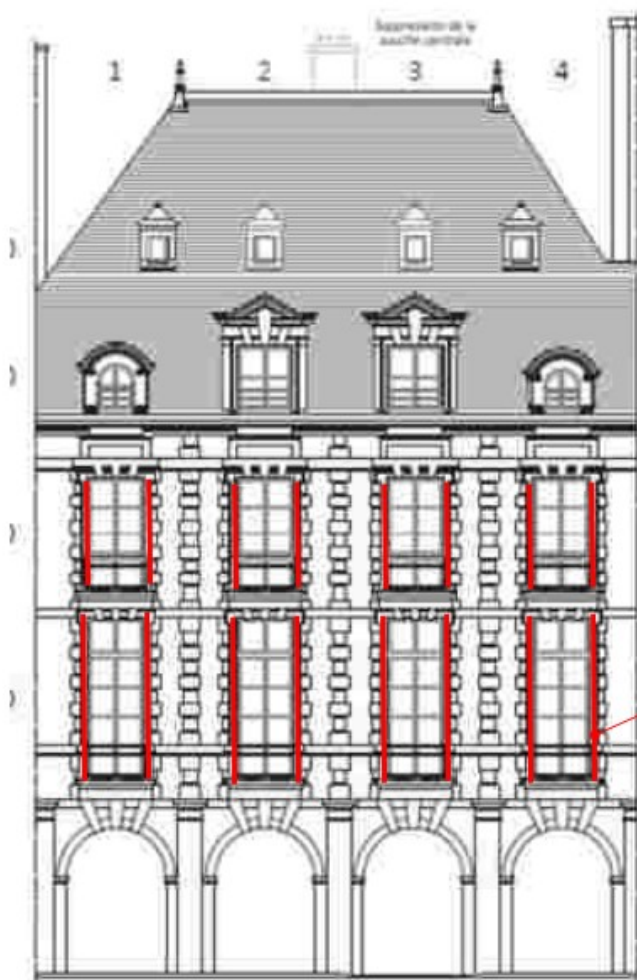
FACADE 11 PLACE DES VOSGES [PV]

— Embrasures : Plombées

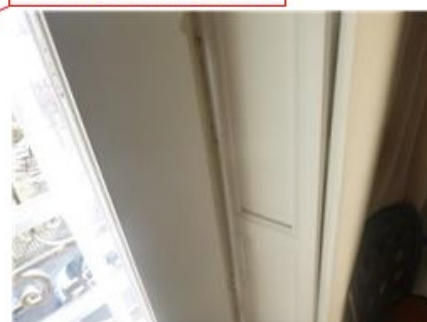
Embrasure : Plombée
