GINGER GEODE POUR LE CHUM

Parcelle K 753 - La Trinité (972)

Mission INFOS avant reconstruction de l'Hôpital de La Trinité

Rapport

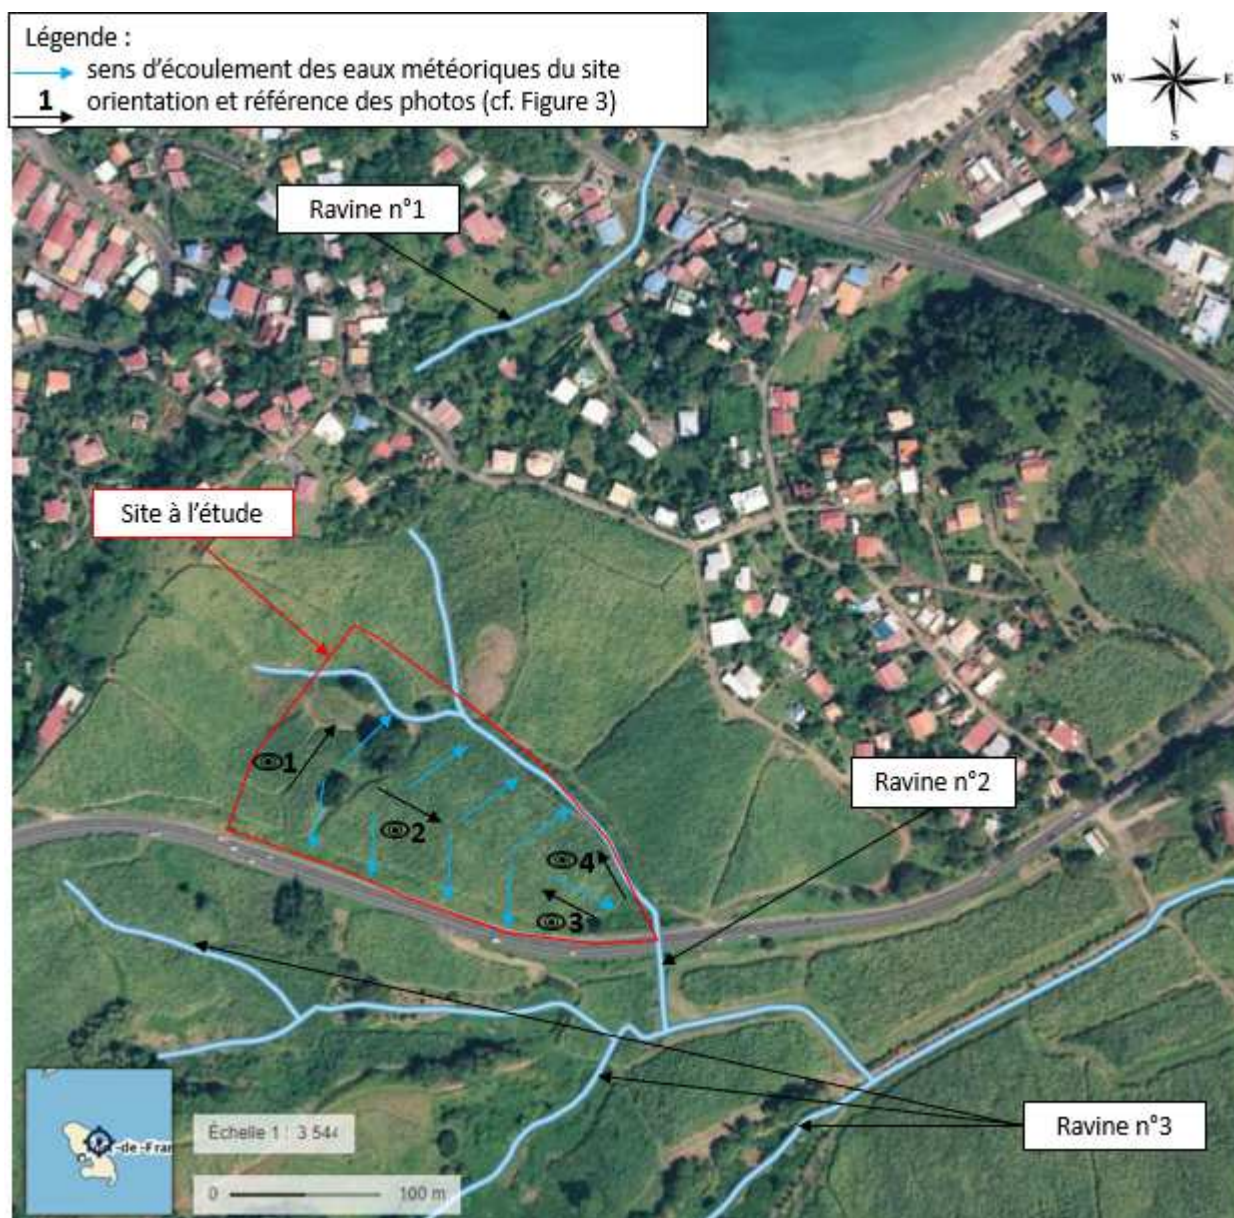
Figure 2 : Schéma explicatif des sens d'écoulement des eaux météoriques du site en fonction de la topographie et orientation des photos de la Figure 3

Aménagements / occupation des sols	Absence de bâtiment, de dépôt et de stockage sur le site d'étude Présence de quelques bovins pour l'élevage (uniquement en partie est du site)
Clôture / surveillance / conditions d'accès	Site d'étude non clôturé, non surveillé
Etat des revêtements	Absence de revêtement
Activités et/ou installations potentiellement polluantes	Selon un témoignage oral, utilisation « possible » de produits phytosanitaires pour la culture de la canne à sucre sur site à partir des années 1990 et jusqu'en 2022
Gestion des effluents	Absence de système d'arrosage automatique et d'effluent généré par l'activité du site. Les eaux météoriques du site d'étude s'écoulent soit en direction de la ravine présente sur site en bordure nord (asséchée lors de la visite de site), soit en direction du fossé de la Route Nationale 1 en bordure sud (non visible lors de la visite de site en raison de la végétation). Ces eaux météoriques s'écoulent globalement du nord-ouest vers le sud-est et rejoignent un exutoire proche de la Route Nationale 1 (cf. Figure 2).

Présence et état des réseaux et caniveaux	Absence de réseau sur le site d'étude (mise à part une ravine naturelle qui draine les eaux météoriques du nord-ouest vers le sud-est qui rejoignent un exutoire proche de la Route Nationale 1)
Traces de pollution au sol	Absence d'indice visible de pollution au sol sur le site d'étude

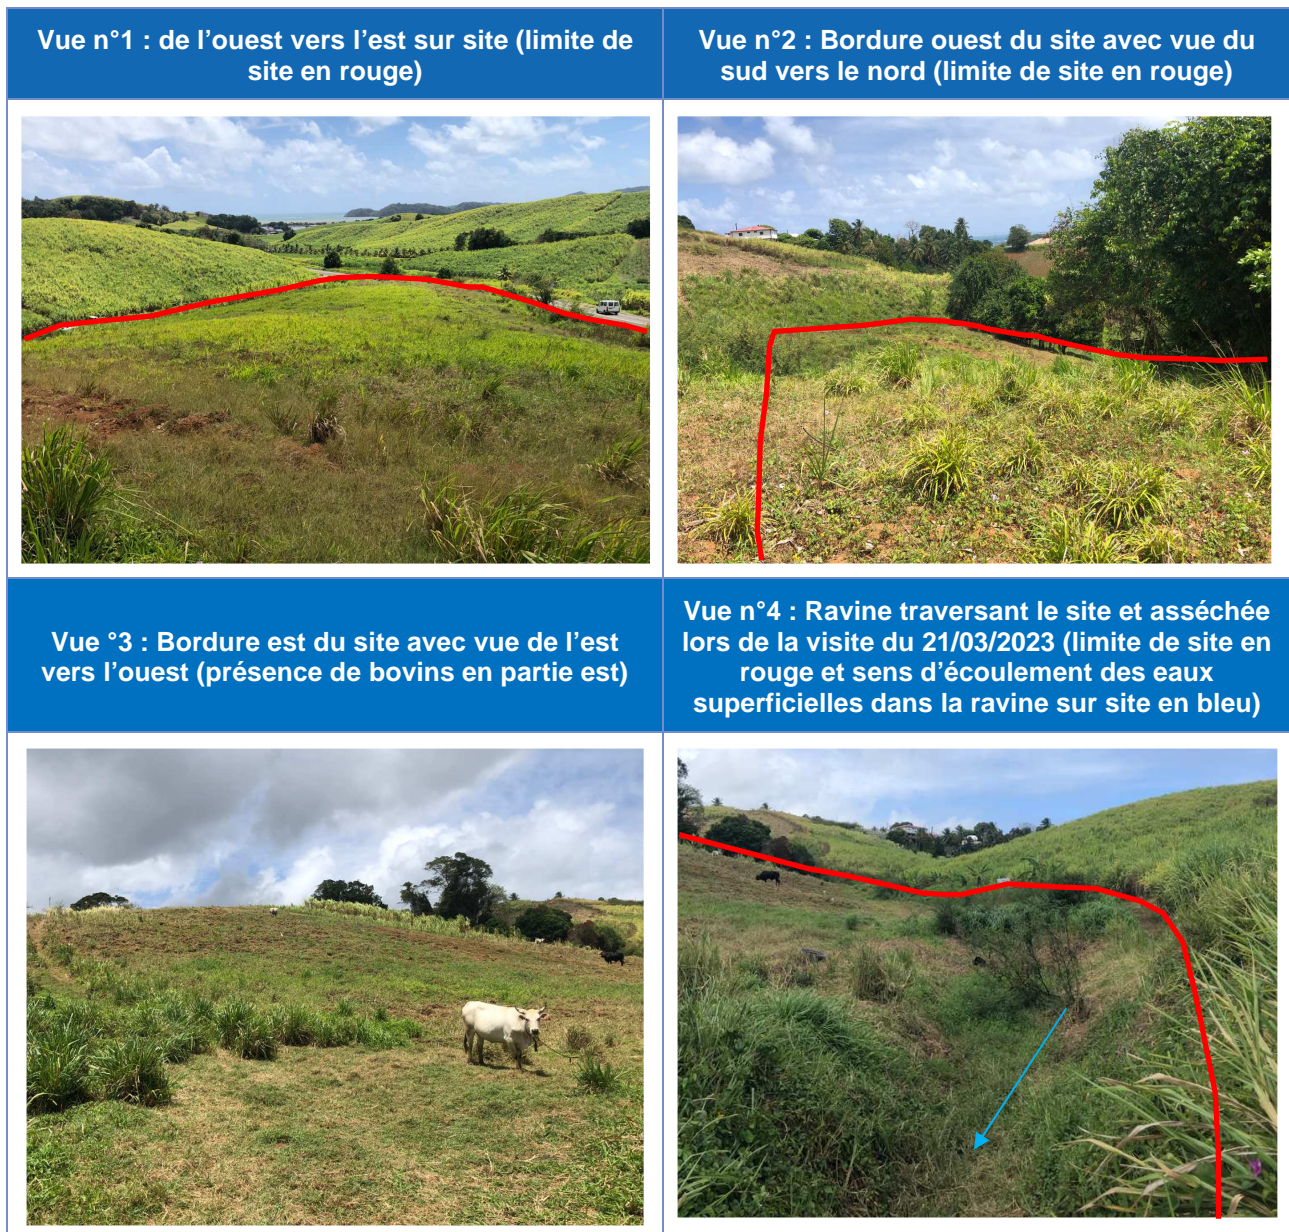
Figure 3 : Reportage photographique de la visite de site du 21/03/2023

Suite à la visite de site, la mise en sécurité du site n'est pas à prévoir.

Aucune installation polluante n'a été constatée sur site. Toutefois, la « possible » utilisation de produits phytosanitaires pour la culture de la canne à sucre sur site à partir des années 1990 et jusqu'en 2022 n'est pas à exclure (selon un témoignage oral).

Aucun piézomètre ou puits n'est présent sur le site d'étude.

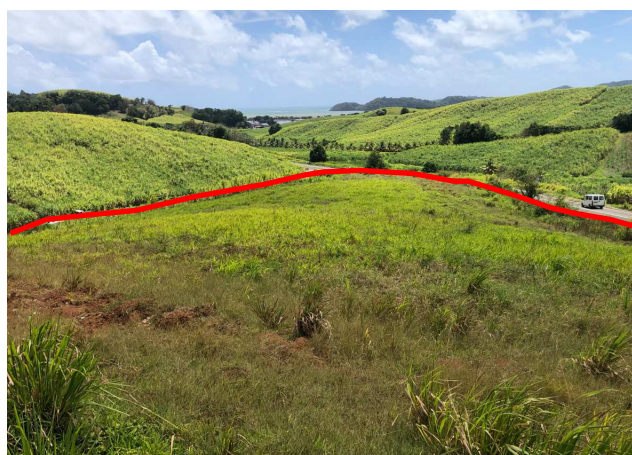
Vue de l'ouest vers l'est sur site (limite de site en rouge)

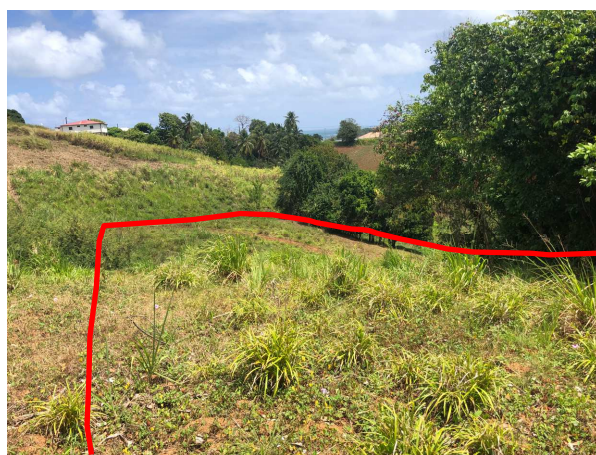
Bordure ouest du site avec vue du sud vers le nord (limite de site en rouge)

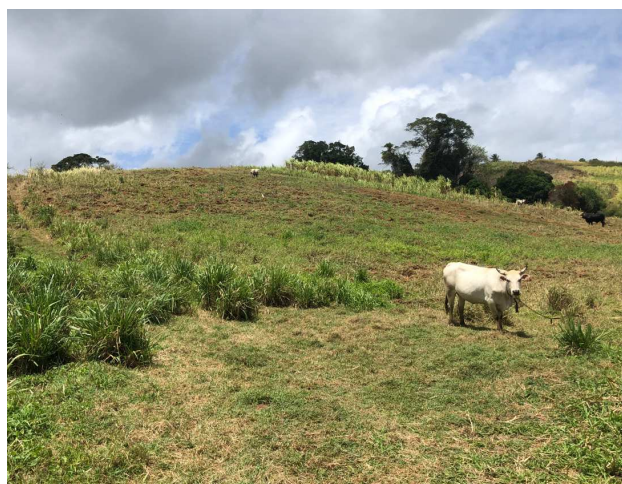
Bordure est du site avec vue de l'est vers l'ouest (présence de bovins en partie est)

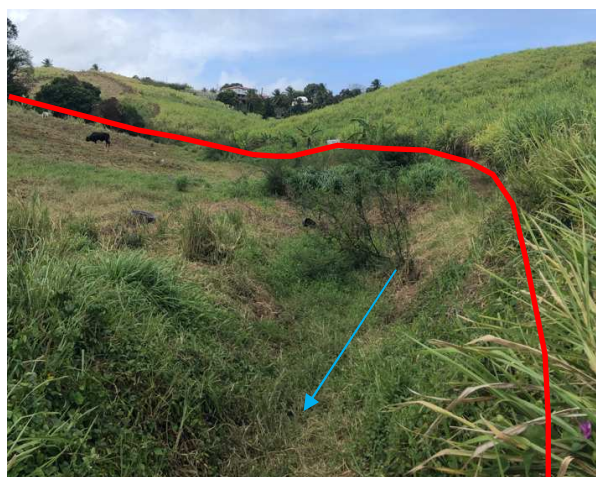
Ravine traversant le site et asséchée lors de la visite du 21/03/2023 (limite de site en rouge et sens d'écoulement des eaux superficielles dans la ravine sur site en bleu)
