**ETABLISSEMENT CENTRAL LOGISTIQUE  
DE LA POLICE NATIONALE (ECLPN)**

Marché de maîtrise d'œuvre relatif à l'opération de transformation d'un  
bâtiment en soute à munition

**DIAGNOSTICS  
STRUCTURE ELEC SPRINKLAGE**

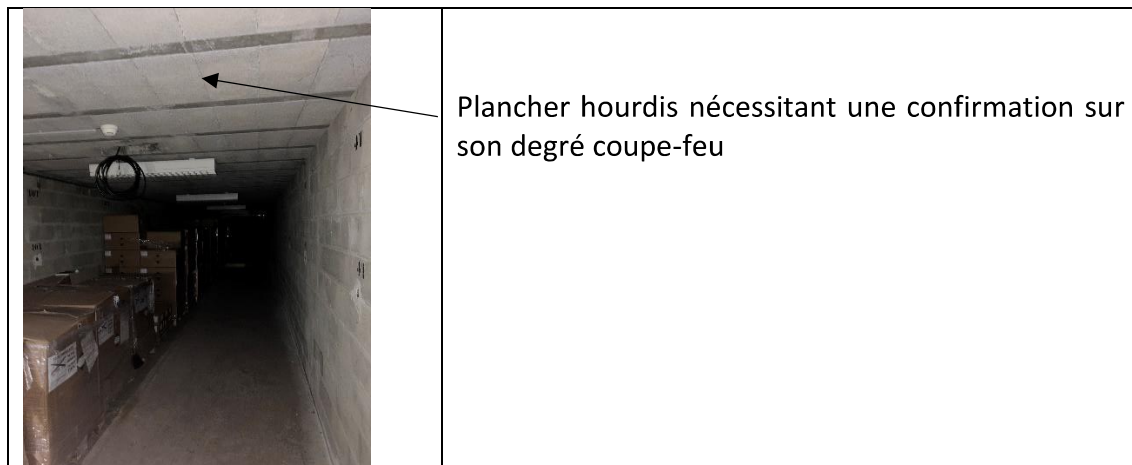
- des locaux (en position centrale et en fond de bâtiment) sont construits en agglomérés de ciment creux et/ou pleins avec un plancher béton de type hourdis :

- ces murs sont donc coupe-feu deux heures

- le plancher hourdis est de base coupe-feu ½ heure : si pour des besoins de contraintes de stockage nécessitant un degré coupe-feu 2 heures (comme les murs enveloppe) alors leurs sous faces sera complétée par un enduit plâtre ou un plafond plaque de plâtre augmentant ainsi son degré coupe-feu à deux heures

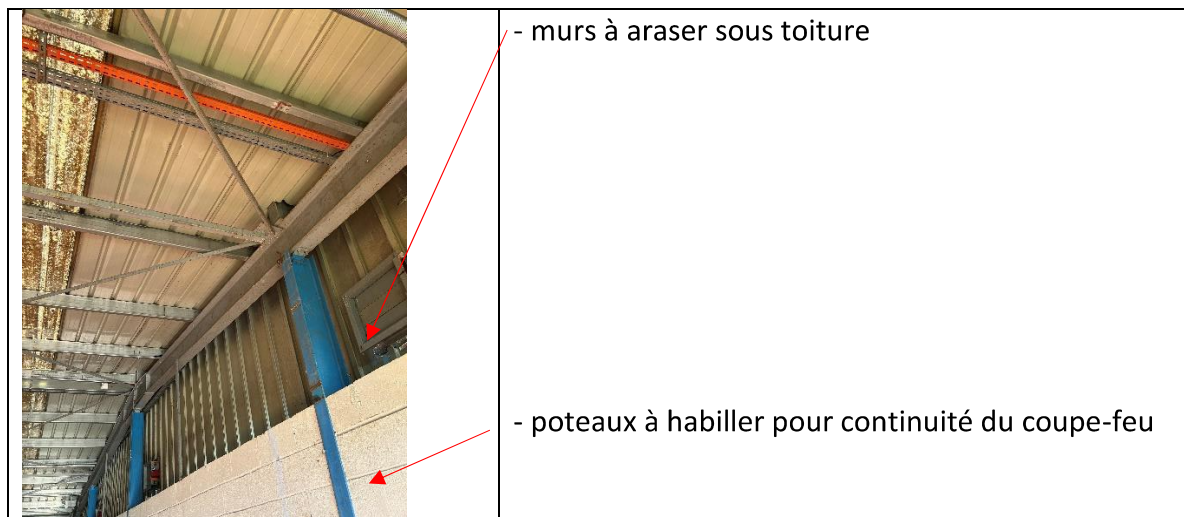
- des murs en périphérie bâtis entre la structure métallique : pour les besoins du dossier et ils seront complétés jusqu'en sous face de couverture ; pour des raisons techniques ils seront réalisés en agglomérés creux coupe-feu 2 heures et un complément sera fait devant les poteaux en carreaux de plâtre ou cloisons sur ossature pour assurer une continuité du coupe-feu

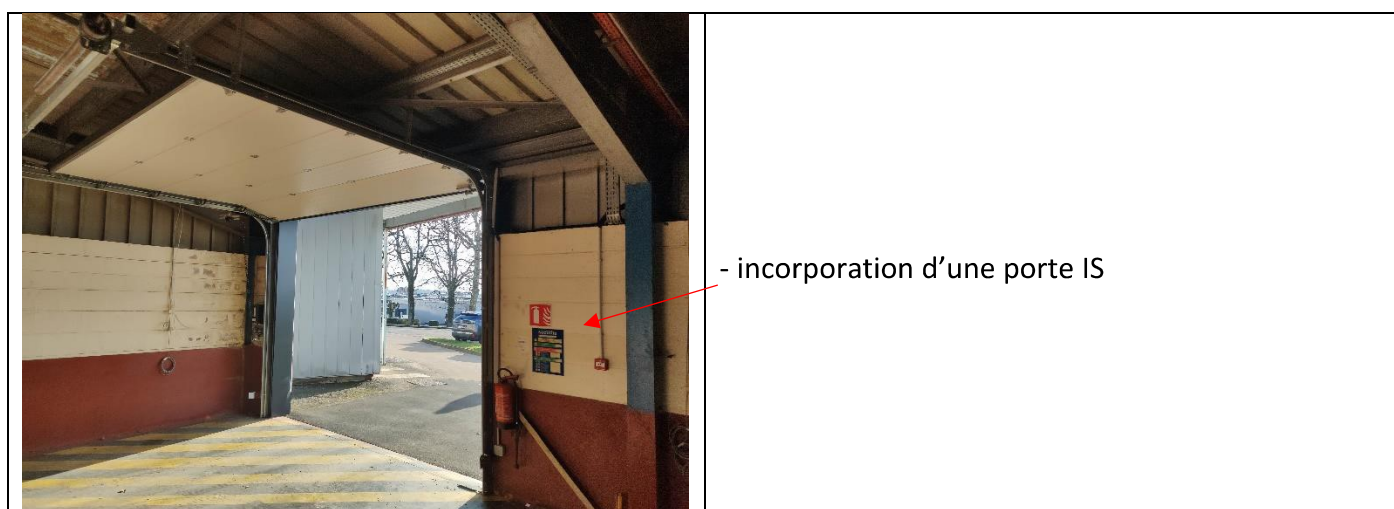
- une porte sectionnelle à mettre aux normes : celle a subi des transformation et ne sera donc pas changé ; nous adapterons dans le cadre de l'esquisse une porte piétonne juste accolée à la porte sectionnelle et elle servira de porte IS également

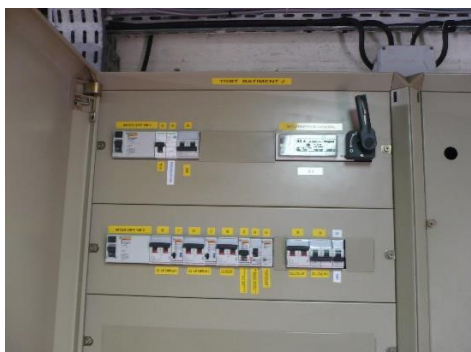
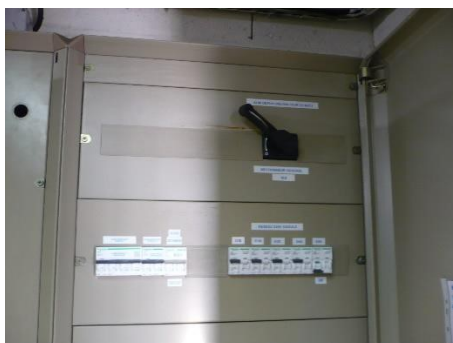
Un tableau électrique identifié C0011 (TGBT Bâtiment J) est existant et déjà alimenté électriquement depuis le tableau électrique du bâtiment I voisin.

Il contient deux cellules distinctes avec portes et une gaine centrale dont :

- Une cellule est destinée aux alimentations en courant Normal,
- Une cellule est destinée aux alimentations en courant secouru par onduleur.

L'armoire murale sera conservée.

Une note de calcul vérifiera l'alimentation et la conformité des protections déjà installées.

Des départs existants seront modifiés et/ou mis aux normes après vérification pas le calcul.

Les circuits manquants pourront être ajoutés sur les rangées modulaires disponibles.

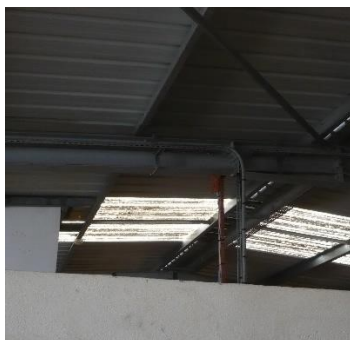
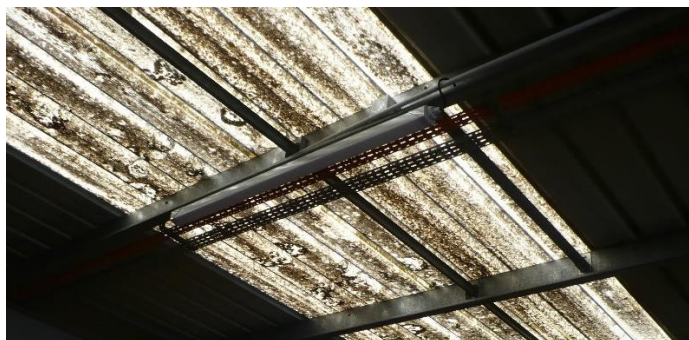
Des chemins de câbles de type dalle perforée existants réalisent la distribution intérieure et apparente et contiennent l'irrigation des câbles depuis le local technique existant vers les appareils terminaux.

Les cheminements principaux séparent les câbles courants forts des câbles courants faibles.

Les chemins de câbles « Courant Fort » sont en dalle perforée de couleur galva standard.

Les chemins de câbles « Courant Faible » sont en dalle perforée avec peinture orange.

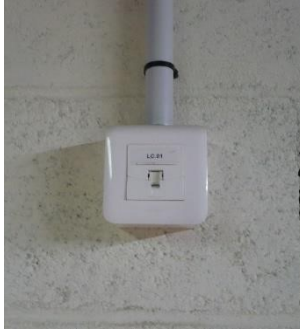
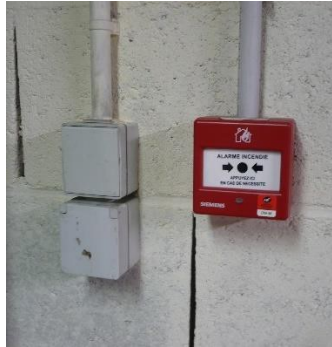
Les appareillages terminaux sont partiellement posés et raccordés. Ils sont de type étanche IP 55 et adaptés aux influences réglementaires du bâtiment.

L'indice IP sera vérifié pour les prises RJ45 posées en boîtier LEG série Mosaïc.

Dans les locaux borgnes les points de commande devront être munis de voyants lumineux pour être facilement repérables.

Un complément d'appareillages sera fait pour équiper les cellules non rénovées actuellement.

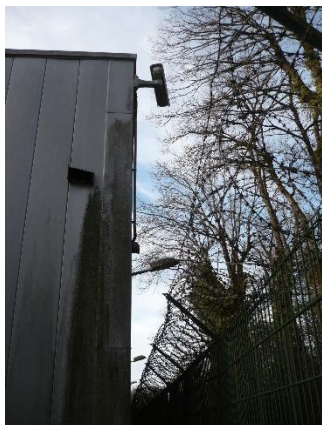
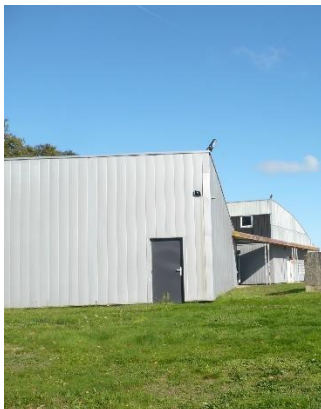
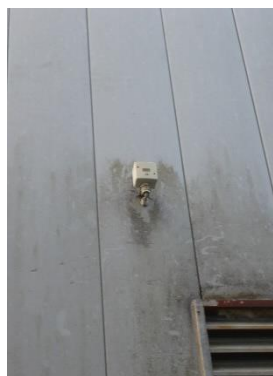
- Des luminaires avec lampe au sodium sur crosse à l'arrière du bâtiment réalisant l'éclairage sécuritaire le long de la clôture périmétrique de sécurité du site,
- Un projecteur LED en façade ajouté récemment pour éclairer le parking à l'avant du bâtiment.
- Une cellule crépusculaire en façade coté bâtiment J pour réguler les périodes horaires d'éclairage avec le niveau d'obscurité.

Les crosses arrière seront remplacées par des projecteurs LED assurant la même fonction.  
L'éclairage extérieur du bâtiment sera complété et réalisé par installation de projecteurs LED sur toute la périmétrie du bâtiment.

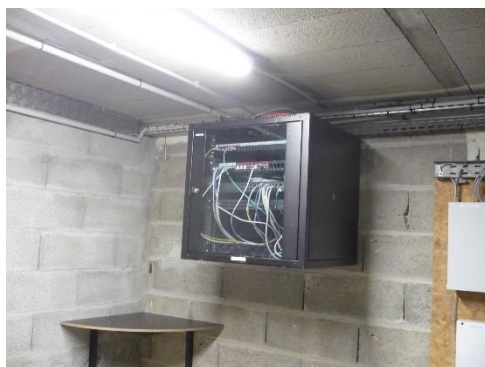
Un coffret VDI de 18U est déjà installé dans le local technique.

Il est raccordé :

- Electriquement depuis un départ secouru au TGBT,
- Informatiquement par un câble Fibre Optique 12 brins monomode venant du RGB.

Il est déjà équipé d'un bandeau de brassage 24 ports et de deux Switchs de gestion pour la vidéosurveillance (28 ports) pour l'un et l'intranet et la communication anti-intrusion (24 ports) pour l'autre.

Depuis le bandeau de brassage 24 ports, 18 ports sont déjà connectés aux câbles répartis dans l'entrepôt.

Ces équipements et matériels seront réutilisés et complétés en concertation avec le maître d'ouvrage afin de configurer correctement les installations techniques souhaitées par l'ECLPN dans l'entrepôt (soit conserver la configuration existante, soit apporter des améliorations)

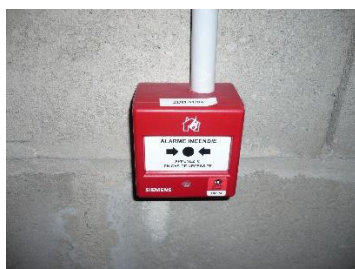
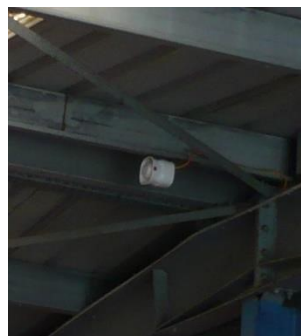
Comme évoqué au §1.3.3, le câblage et l'installation SSI est déjà fonctionnelle dans l'entrepôt.

A la demande du programme de l'ECLPN, il sera prévu le remplacement des détecteurs de fumée actuels par des détecteur « Multi-capteur » capables de combiner la détection de fumées et l'élévation de température.

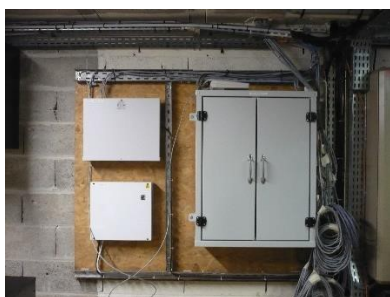
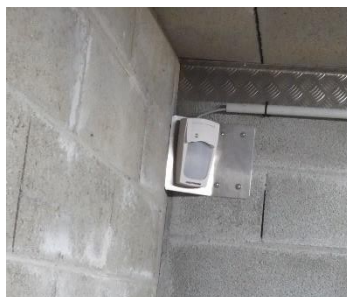
Un dispositif Honeywell DIMENSION 520 est déjà installé dans le local technique et raccordé en réseau via le coffret VDI.

Des câbles sont passés et en attente entre la centrale en local technique et les différents points de détection d'intrusion et de contrôle des portes dans le bâtiment.

Le local technique est déjà équipé en anti-intrusion.

Les travaux complémentaires à faire sur le projet sont :

- Repérer et identifier sur un plan tous les points terminaux avec le maître d'ouvrage,

- Lister les détecteurs Radars et contacts à fournir et poser, câbler et raccorder coté centrale et coté terminaux,
- Vérifier la configuration pour confirmer ou pas le besoin d'ajouter des modules d'entrées complémentaires,
- Réaliser la programmation et la mise en service avec vérification des informations via le réseau.

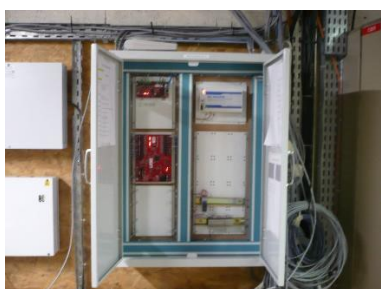
Un dispositif LENEL (en coffret mural) est déjà installé dans le local technique et raccordé en réseau via le coffret VDI.

Des câbles sont passés et en attente entre la centrale en local technique et les différents points de détection de contrôle des portes dans le bâtiment.

La porte du local technique est déjà équipée en contrôle d'accès.

Les travaux complémentaires à faire sur le projet sont :

- Repérer et identifier sur un plan tous les points terminaux avec le maître d'ouvrage,
- Lister les lecteurs de badge et contacts à fournir et poser, câbler et raccorder coté centrale et coté terminaux,
- Ajouter les cartes de gestion des points de contrôle dans le coffret LENEL existant,
- Ajouter des bandeaux de verrouillage latéral 2 points sur les portes contrôlées,
- Réaliser la programmation et la mise en service avec vérification des informations via le réseau.

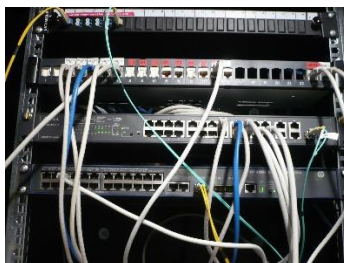
La vidéosurveillance est déjà présente sur site. Des caméras IP intérieures et extérieures sont déjà positionnées et raccordées en réseau dans le coffret VDI du local technique.

Le bandeau de brassage permet de repérer 6 caméras déjà en service pour le bâtiment.

Les travaux complémentaires à faire sur le projet sont :

- Repérer et identifier sur un plan les 10 points vidéo fournis par le cahier technique de l'ECLPN,
- Lister l'ensemble des caméras à fournir et poser, câbler et raccorder coté coffret VDI et coté terminaux,
- Définir et identifier le nombre de caméras total (caméras existantes et caméras ajoutées)
- Ajouter un module enregistreur local dans le coffret VDI et faire la liaison vers le réseau,
- Fournir les licences d'utilisation,
- Réaliser la programmation et la mise en service avec vérification des informations via le réseau.

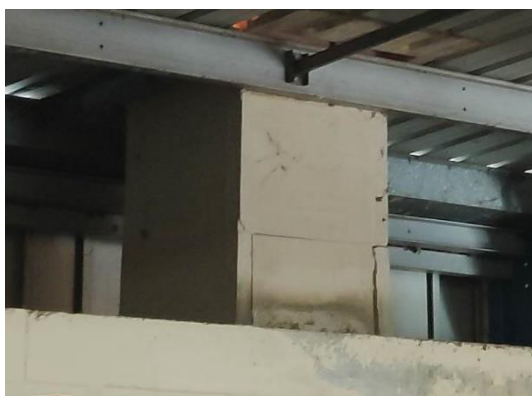
Au niveau des cellules, il existe des gaines d'extraction coupe-feu avec extracteur et câble électrique passant par l'intérieur des gaines.

Une des gaines d'extraction est abîmée.

Pour le désenfumage des cellules, les gaines abîmées seront reprises, les extracteurs remplacés par des extracteurs coupe-feu 2h et l'alimentation sera reprise en câble CR1 par l'extérieur de la gaine.
