Rapport de mission de repérage des matériaux et produits contenant de l'amiante avant réalisation de travaux

Numéro de dossier : 2024/01150_prélèvements
Date du repérage : complémentaires AILE 3
22/05/2024
Date d'édition : 4 juin 2024

Adresse	Rue : Campus vétérinaire VétaGro SUP 1 avenue Bourgelat Code postal, ville : . 69280 MARCY L ETOILE
Périmètre de repérage : Pièces 3-018, 3-019, 3-020, 3-021, 3-022, 3-023
Fonction principale du bâtiment : Date de construction : Enseignements supérieur/Recherche 1975

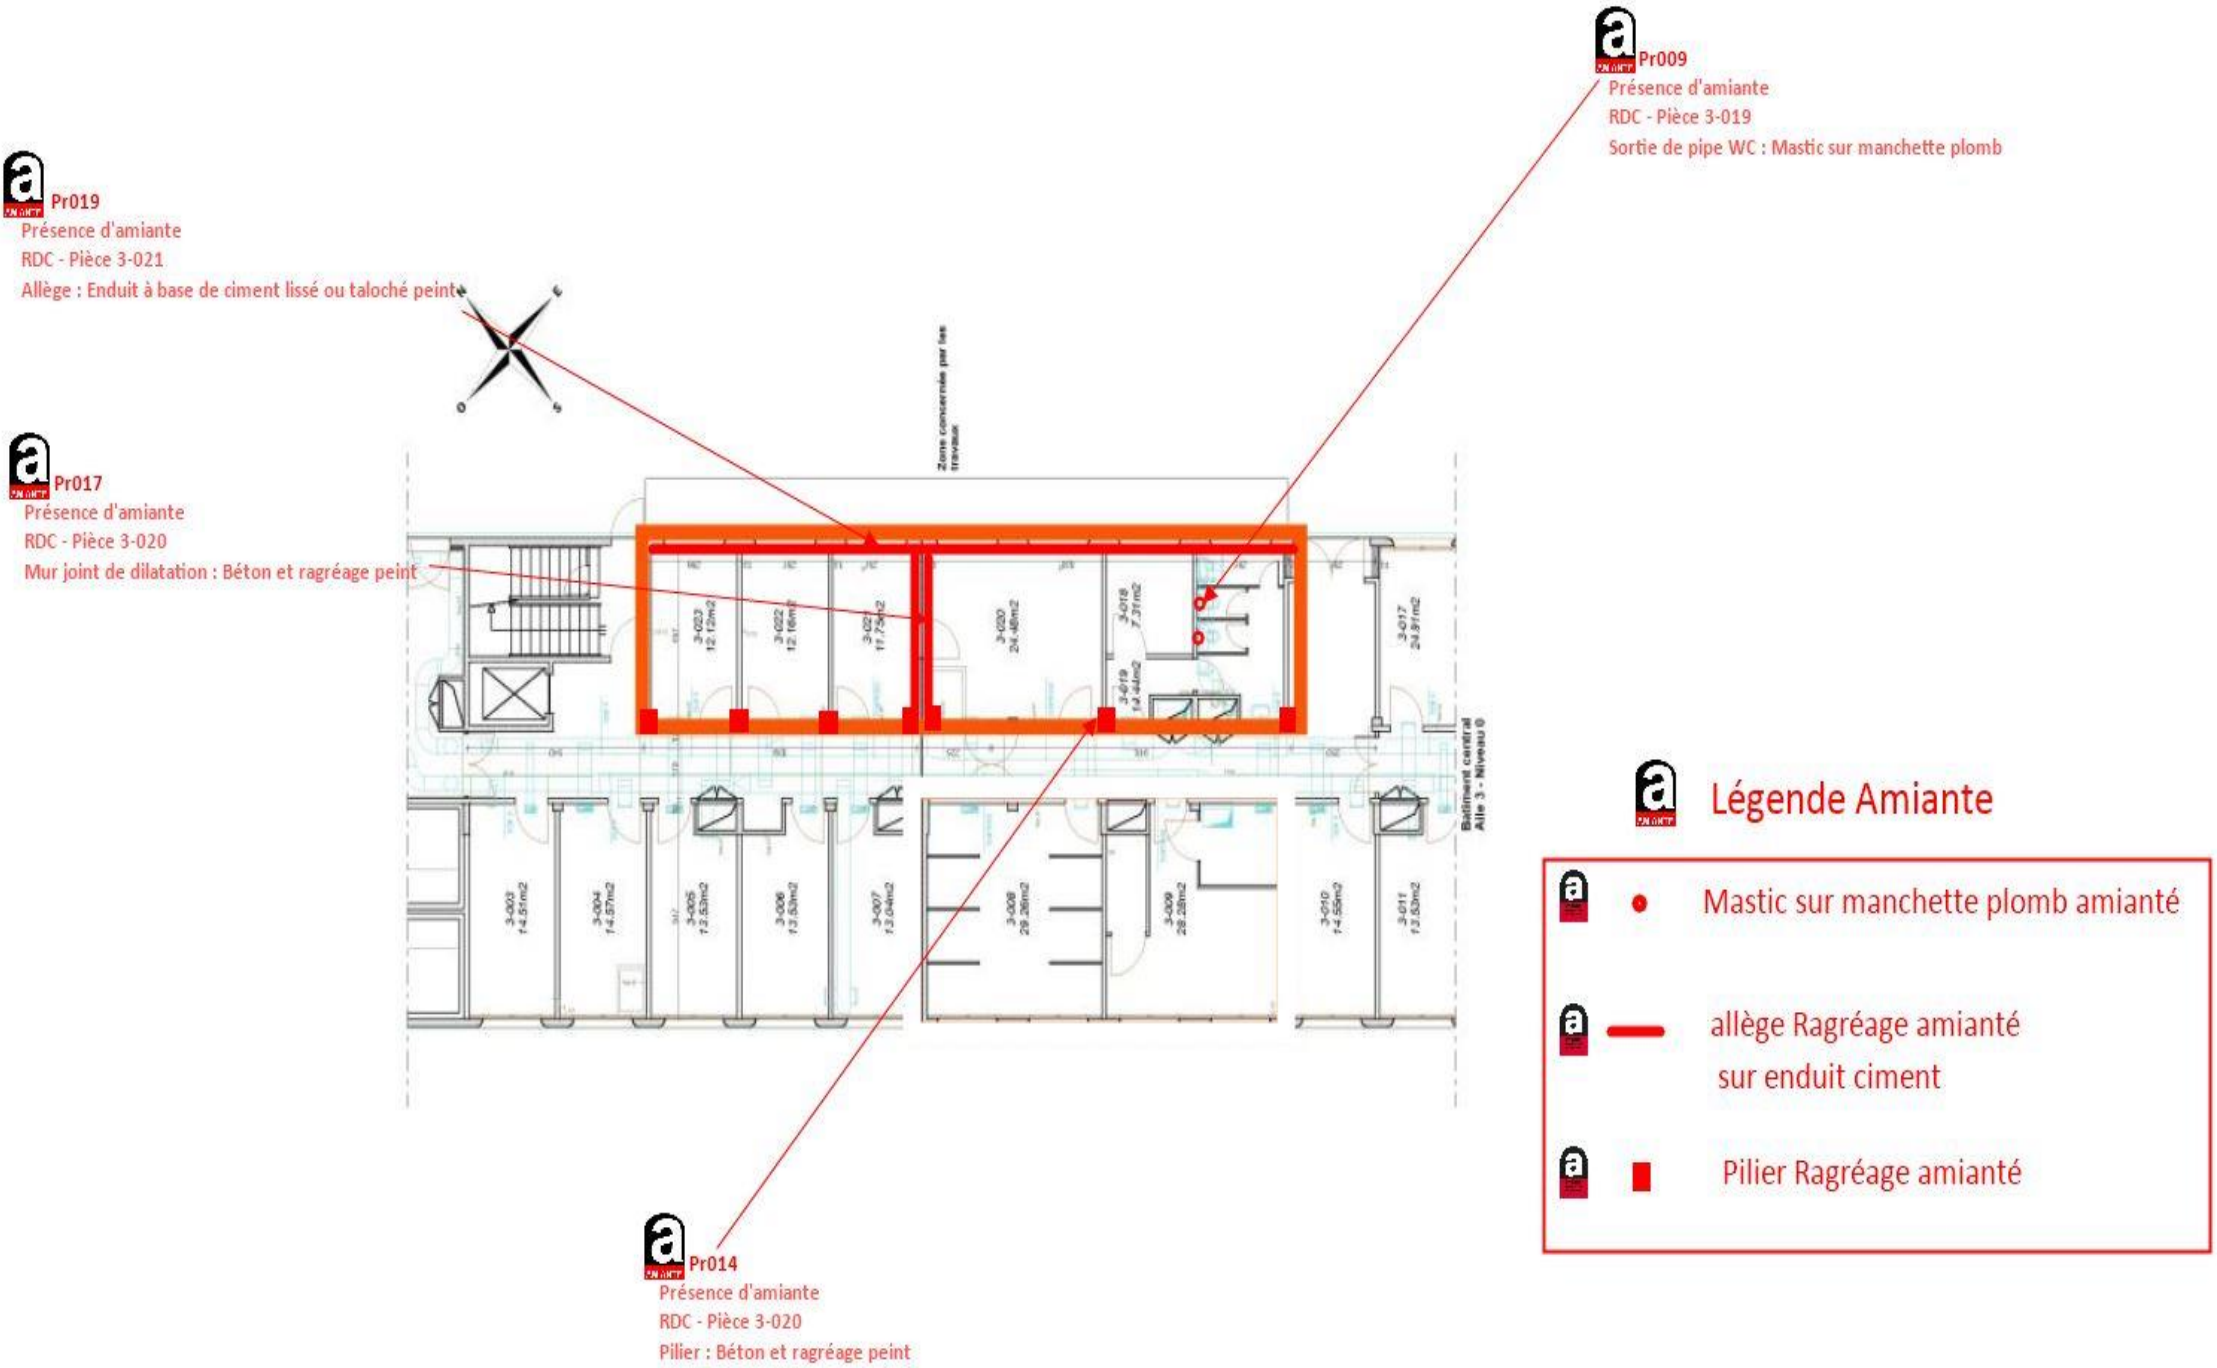
Nom du plan : Matériaux amianté Aile 3 RDC

- ZPSO009 - Sortie de pipe WC : Mastic sur manchette plomb (RDC - Pièce 3-019)
- ZPSO014 - Pilier : Béton et ragréage peint (RDC - Pièce 3-018)
- ZPSO014 - Pilier : Béton et ragréage peint (RDC - Pièce 3-019)

- ZPSO014 - Pilier : Béton et ragréage peint (RDC - Pièce 3-020)
- ZPSO014 - Pilier : Béton et ragréage peint (RDC - Pièce 3-021)
- ZPSO014 - Pilier : Béton et ragréage peint (RDC - Pièce 3-022)

- ZPSO014 - Pilier : Béton et ragréage peint (RDC - Pièce 3-023)
- ZPSO017 - Mur joint de dilatation : Béton et ragréage peint (RDC - Pièce 3-020)
- ZPSO017 - Mur joint de dilatation : Béton et ragréage peint (RDC - Pièce 3-021)

- ZPSO019 - Allège : Enduit à base de ciment lissé ou taloché peint (RDC - Pièce 3-018)
- ZPSO019 - Allège : Enduit à base de ciment lissé ou taloché peint (RDC - Pièce 3-019)

- ZPSO019 - Allège : Enduit à base de ciment lissé ou taloché peint (RDC - Pièce 3-020)
- ZPSO019 - Allège : Enduit à base de ciment lissé ou taloché peint (RDC - Pièce 3-021)

- ZPSO019 - Allège : Enduit à base de ciment lissé ou taloché peint (RDC - Pièce 3-022)
- ZPSO019 - Allège : Enduit à base de ciment lissé ou taloché peint (RDC - Pièce 3-023)
