**RAPPORT DE VISITE & DIAGNOSTIC  
ETANCHEITE DES BATIMENTS**

**ONERA  
CENTRE DU FAUGA MAUZAC  
Sis 2 chemin de la Hille  
31410 MAUZAC**

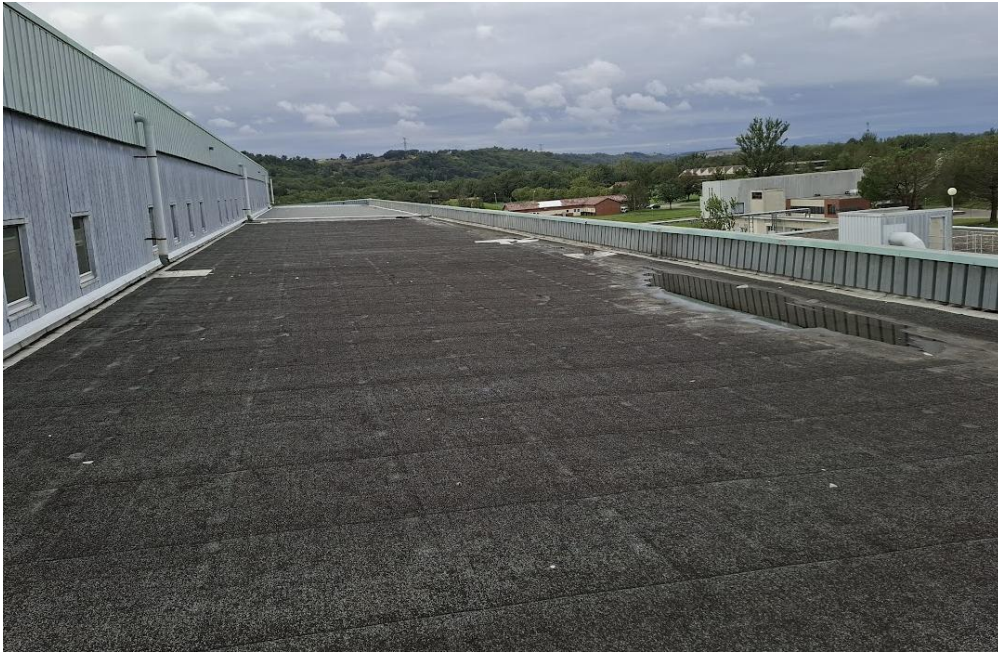
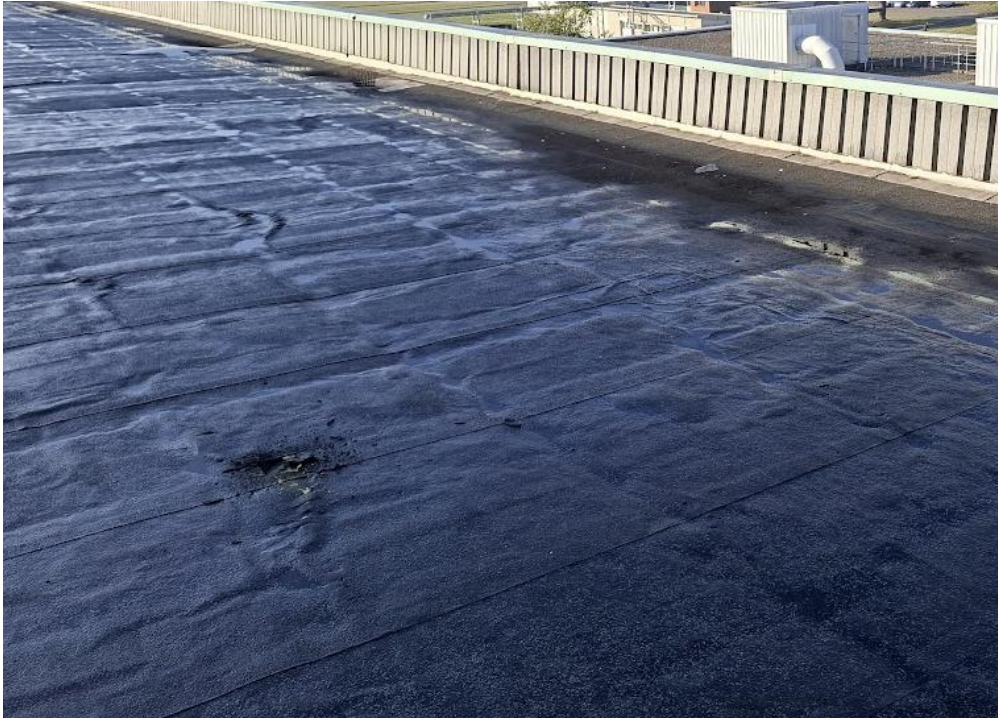
*Impact de grêle sur étanchéité, feuille complètement désagrégée*

- Dépose de l'ensemble du complexe existant. Repose d'un nouvel isolant en laine minérale et pose d'une étanchéité auto-protégée.
- Réfection des habillages des acrotères

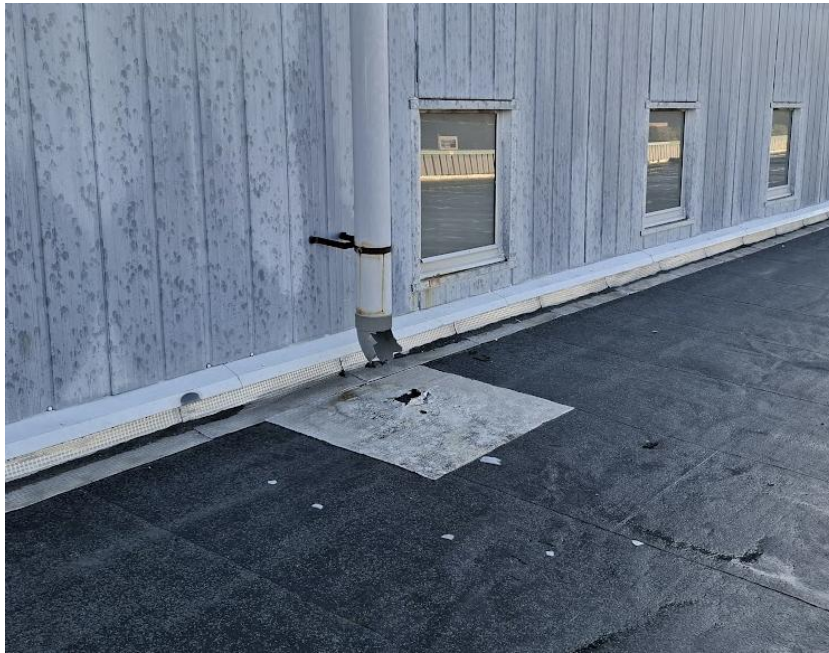
Descentes EP ont été cassées par les impacts de grêle.

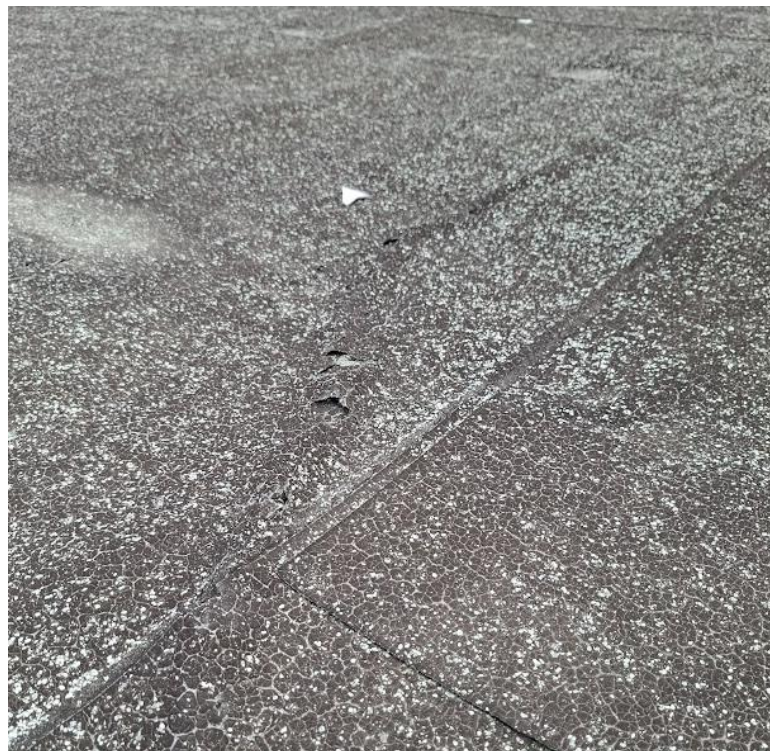
Impact de grêle sur étanchéité, trous visibles source d'infiltration

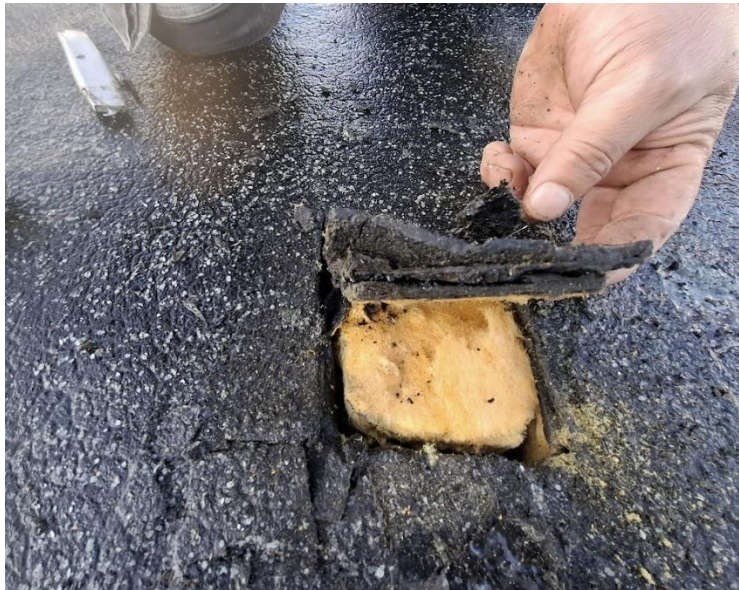
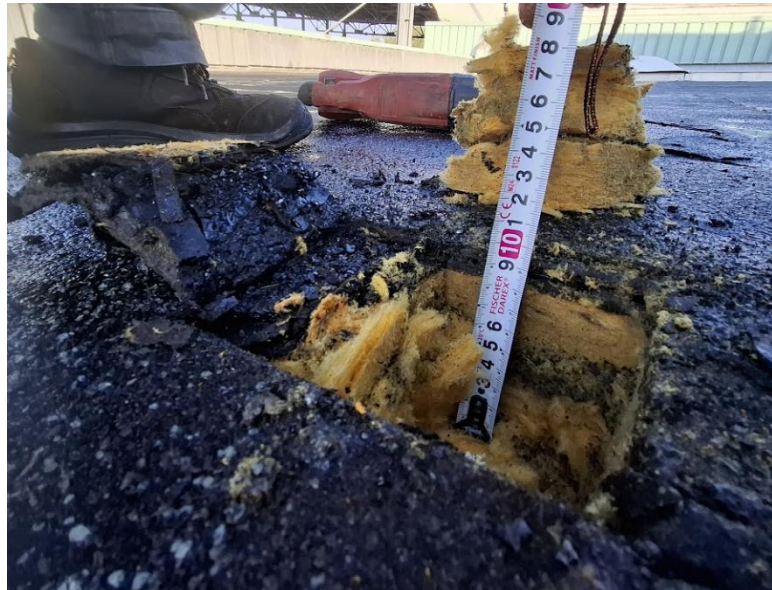
*Le sondage met en évidence un rechapage.  
L'isolant en laine minérale est en bon état sur 80 mm d'épaisseur*

Sur la toiture bâtiment F1, l'isolant est sain et sec mais nous constatons que le complexe a déjà été rechapé. Les conditions ne sont donc pas réunies pour rechapier l'ouvrage.

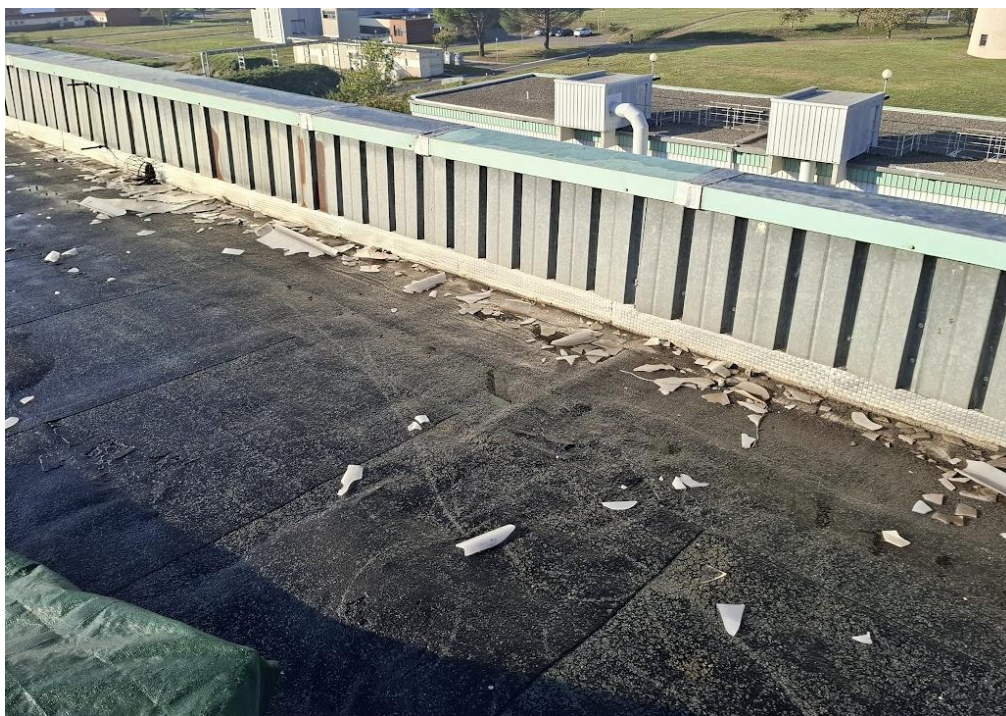
*Impact de grêle sur étanchéité / Couvertine vieillissante  
Beaucoup de déchets au sol (bulle des lanterneaux cassées par grêle)*

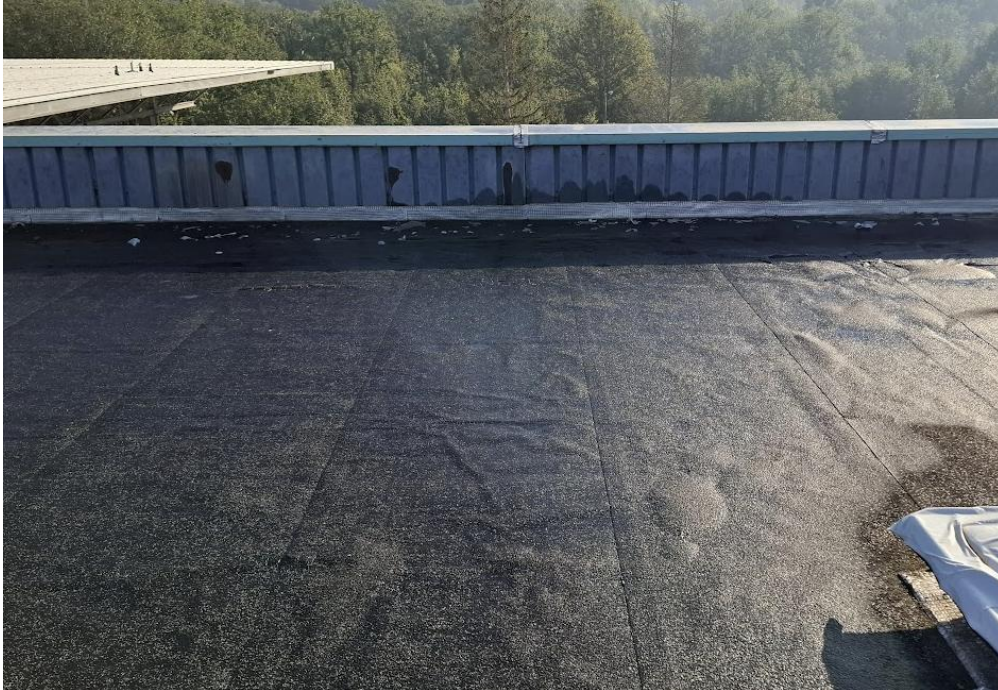
*Bardage acier sur acrotère corrodé / Couvertine vieillissante*

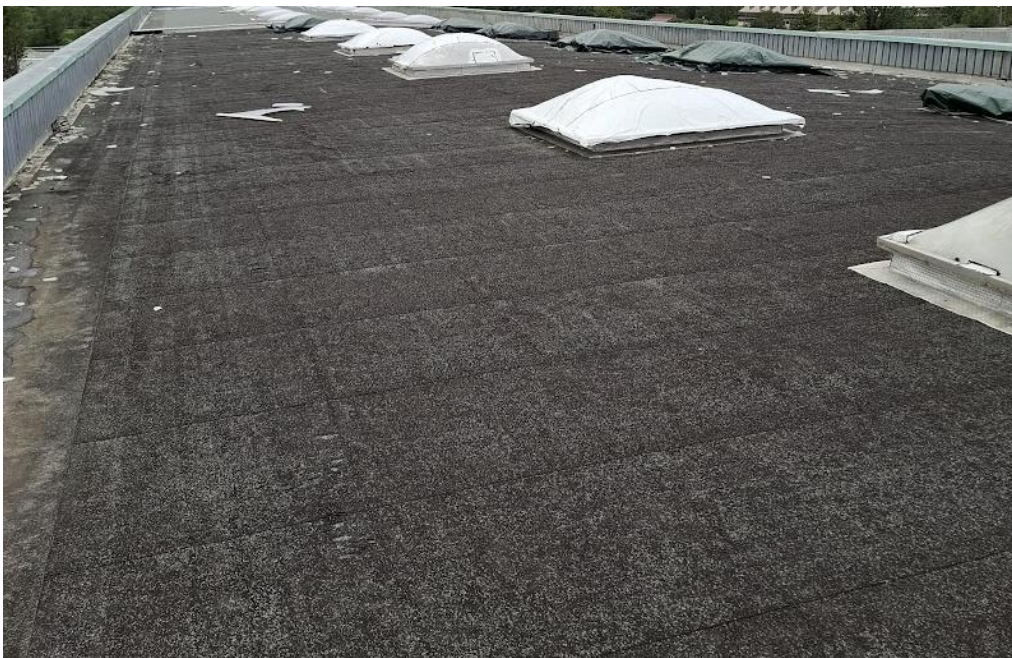
*Impact de grêle sur étanchéité*

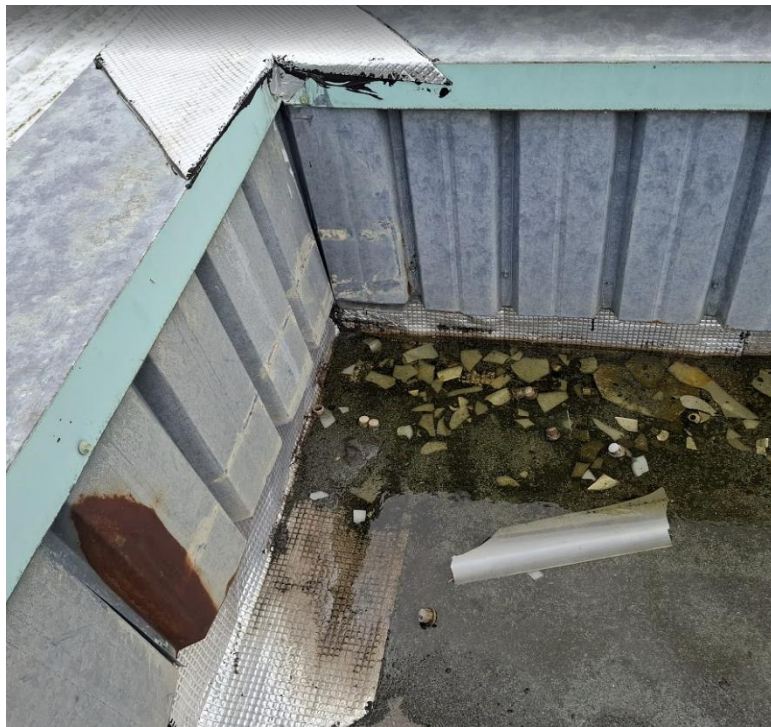
*Bardage acier sur acrotère corrodé*

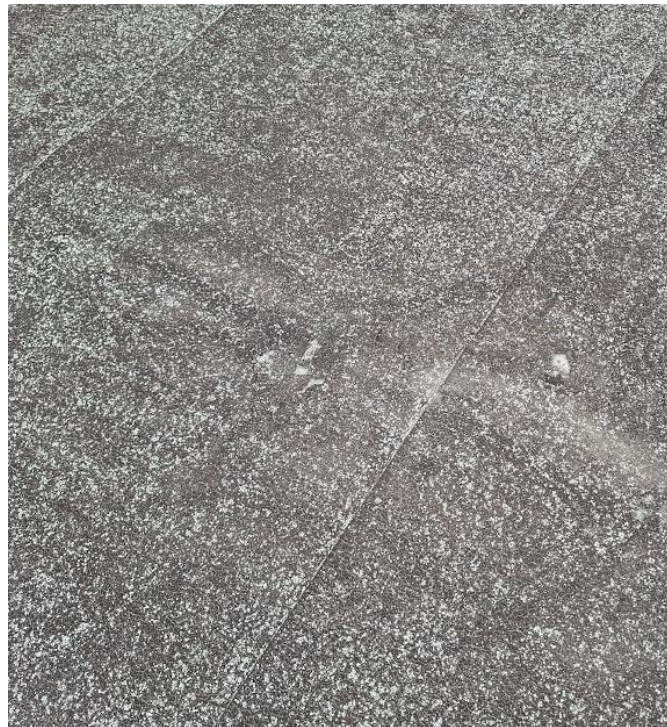
*Impact de grêle sur étanchéité*

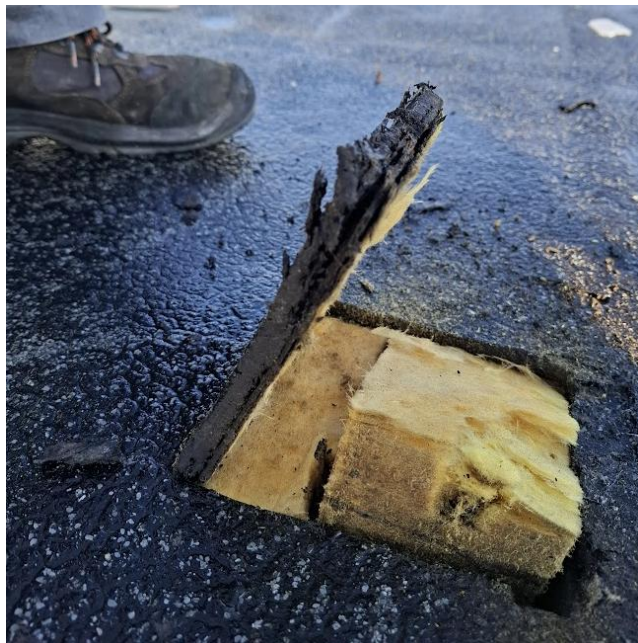
*Le sondage met en évidence un rechapage.*

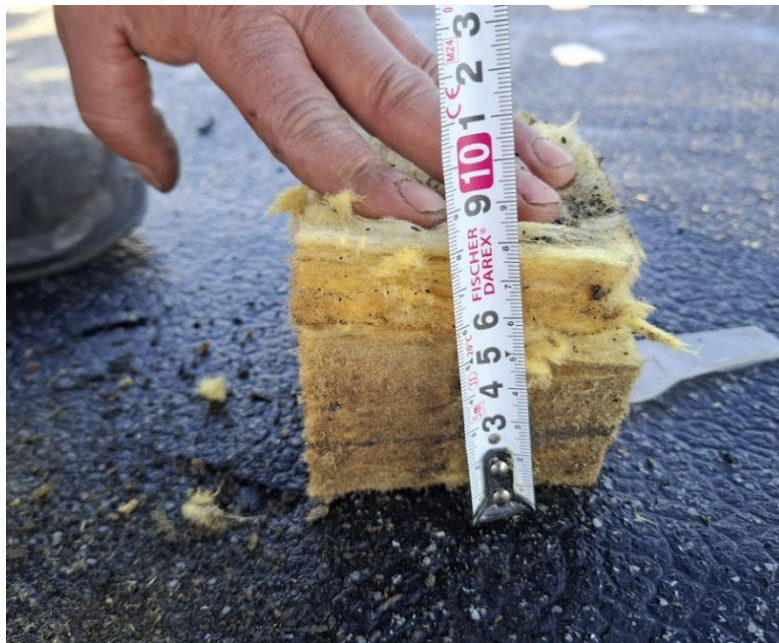
*L'isolant en laine minérale est en bon état sur 80 mm d'épaisseur.*

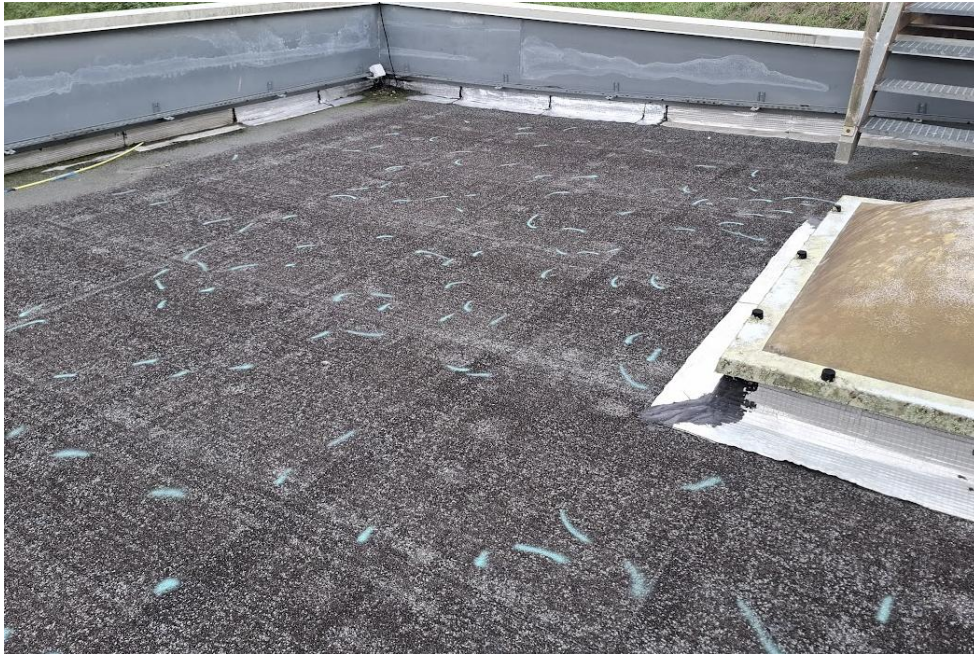
*Impact de grêle sur étanchéité (marque en vert)*

*Habillage acrotères vieillissant*

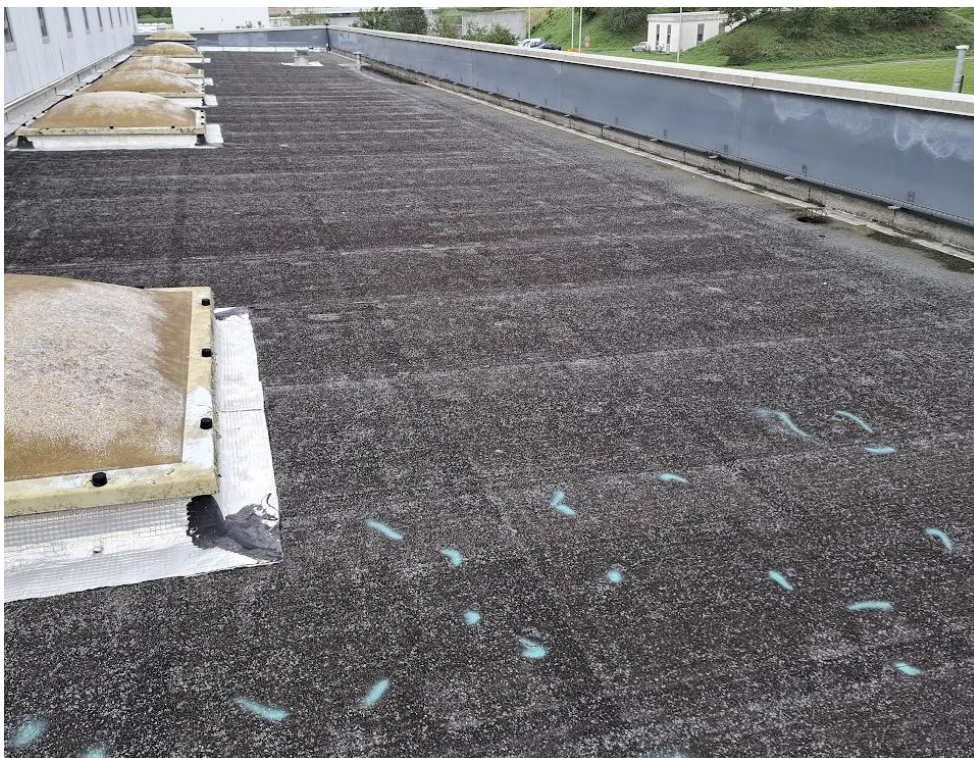
*Impact de grêle sur étanchéité (marque en vert)*

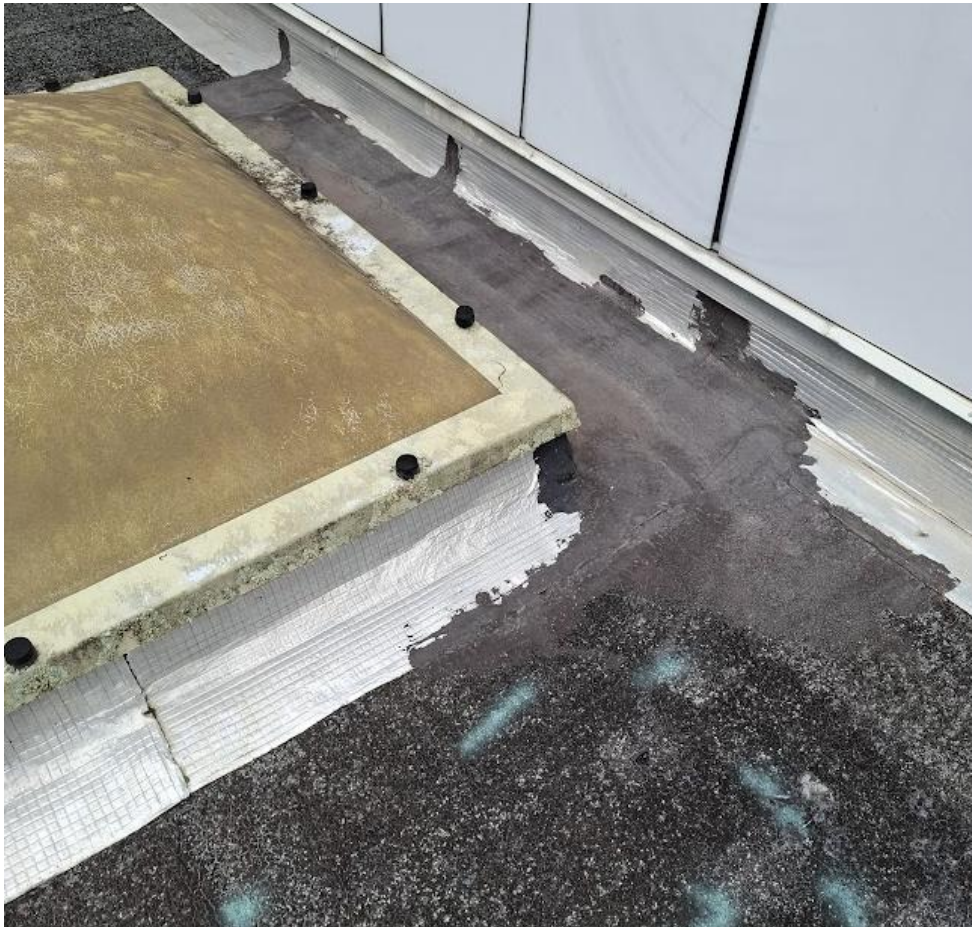
Des reprises sur relevé ont été réalisées avec un flashing

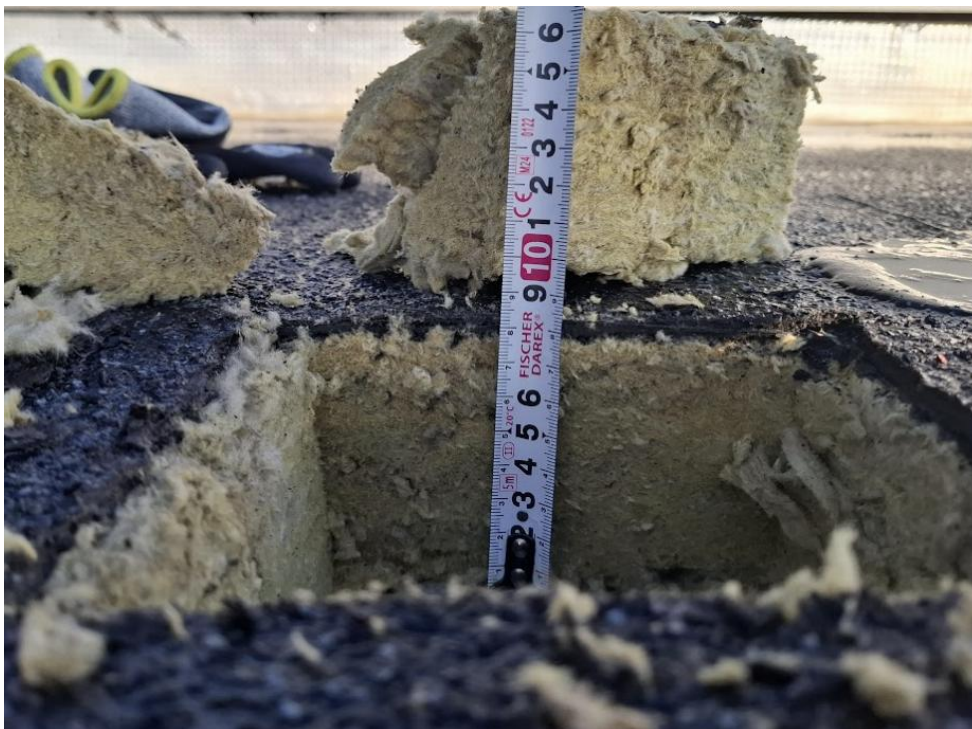
Le sondage met en évidence un complexe bicouche non rechapé avec un isolant en laine de roche sur bac acier. L'isolant est en bon état, sec sur 80 mm d'épaisseur.

Sur la toiture bâtiment F4, l'isolant est sain et sec et nous constatons que le complexe n'a pas été rechapé. Les conditions sont donc réunies pour rechapier l'ouvrage (sous couvert d'une étude structure pour valider la surcharge).

- Pose d'une étanchéité auto-protégée sur l'existante
- Réfection des habillages des acrotères

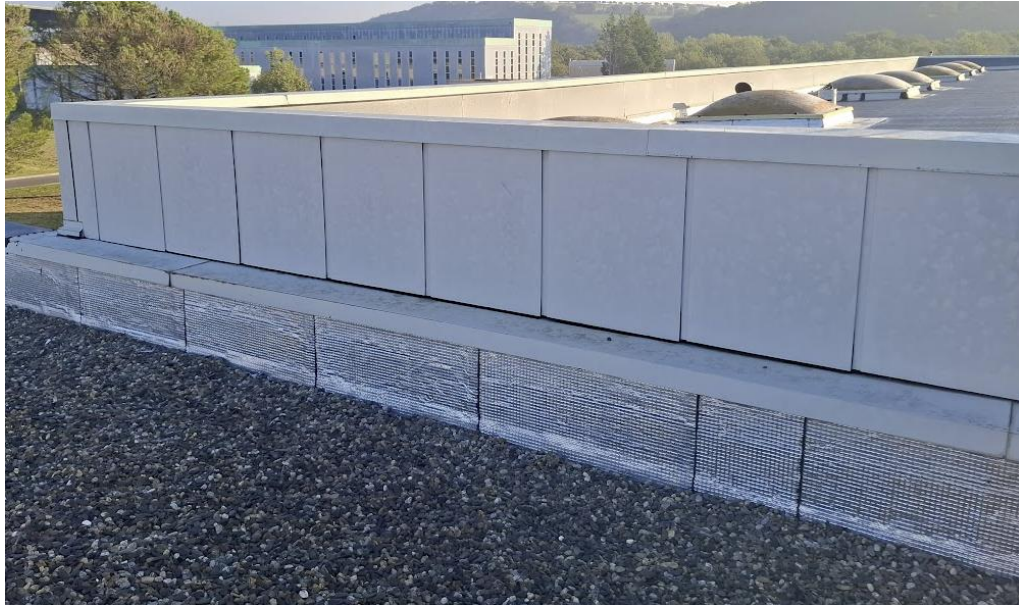
*La jonction entre les deux bâtiments pourrait être source d'infiltration – à traiter*

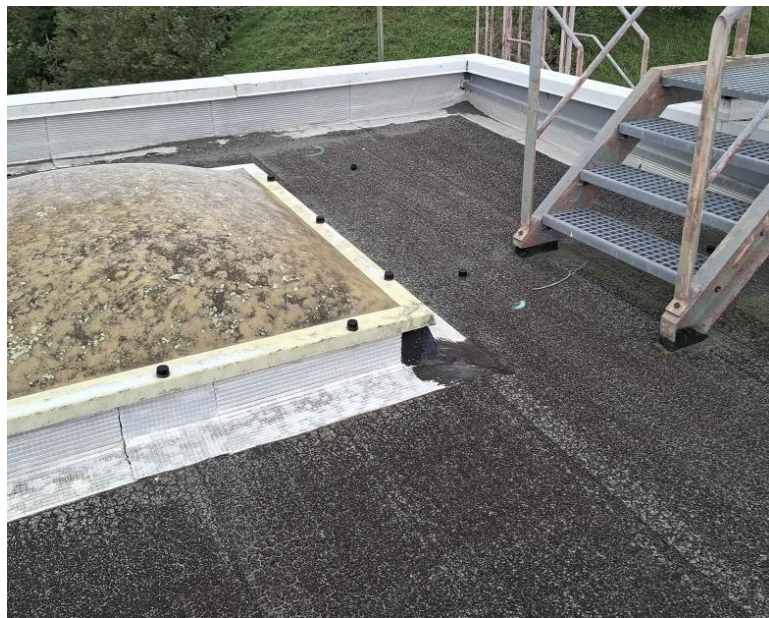
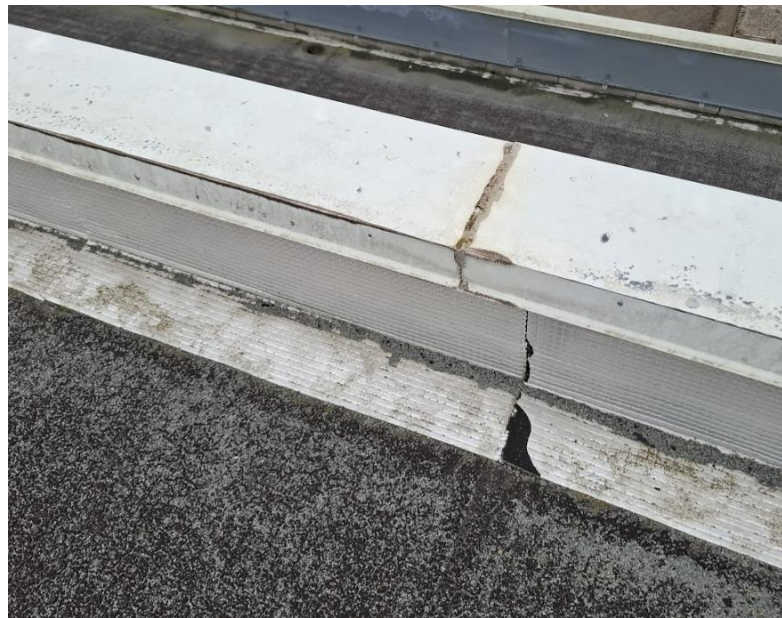
*Impact de grêle (marque en vert)*

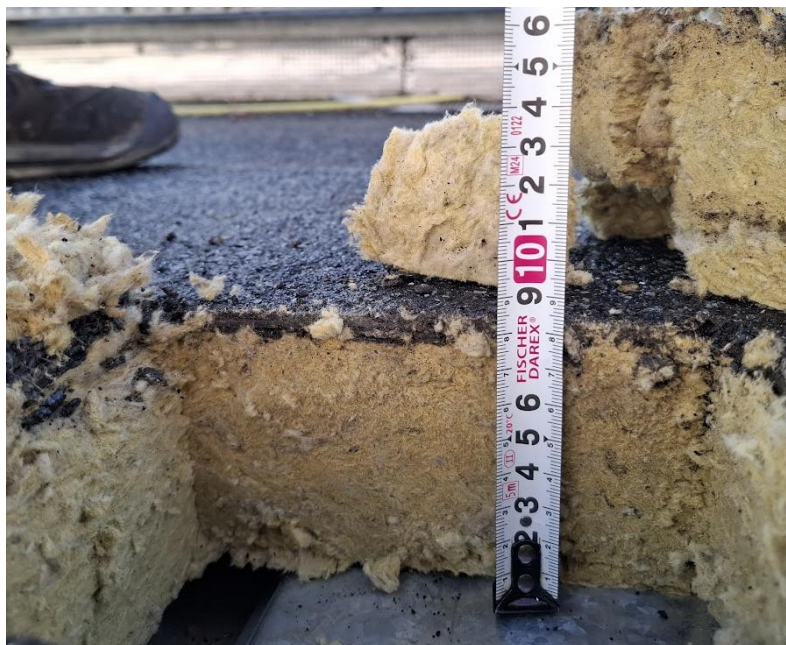
Le sondage met en évidence un complexe bicouche non rechapé et un isolant en laine de roche sur bac acier. L'isolant est en bon état sec sur 80 mm d'épaisseur.

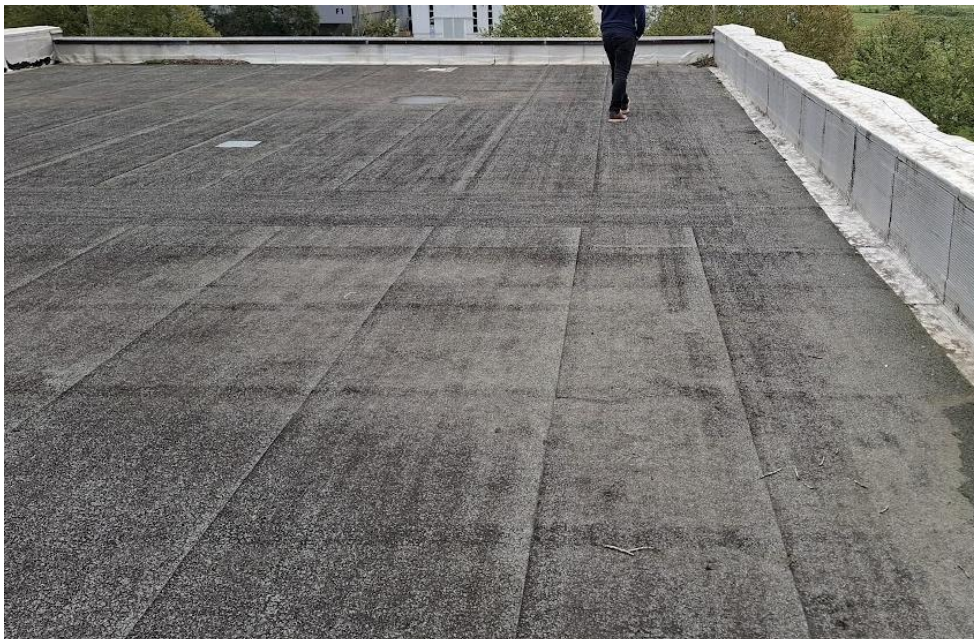
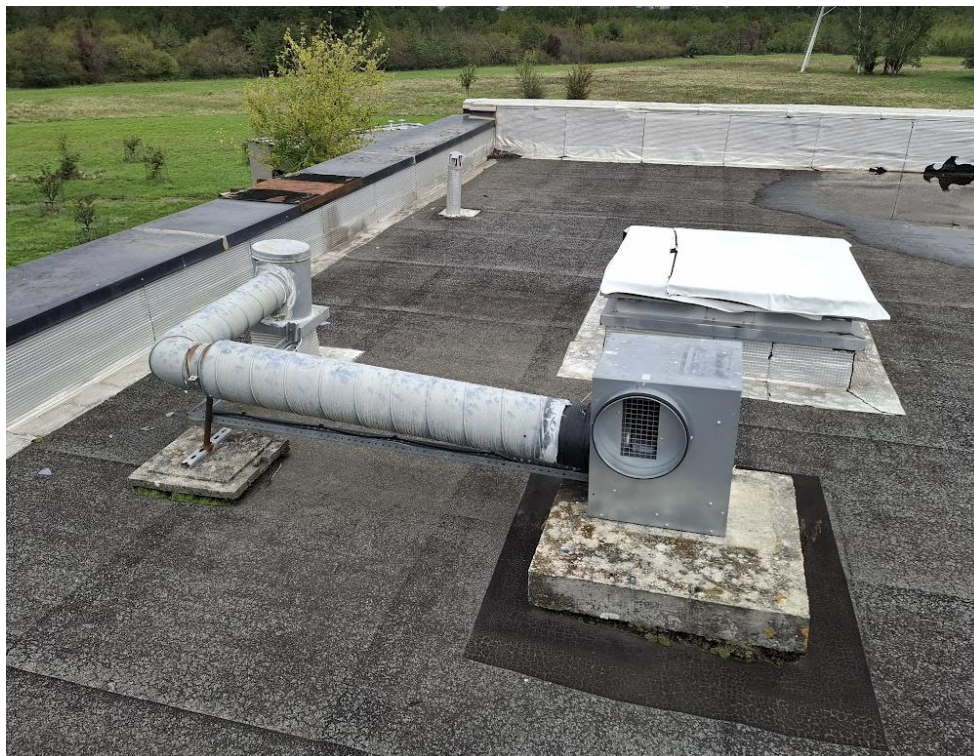
Couvertines vieillissantes

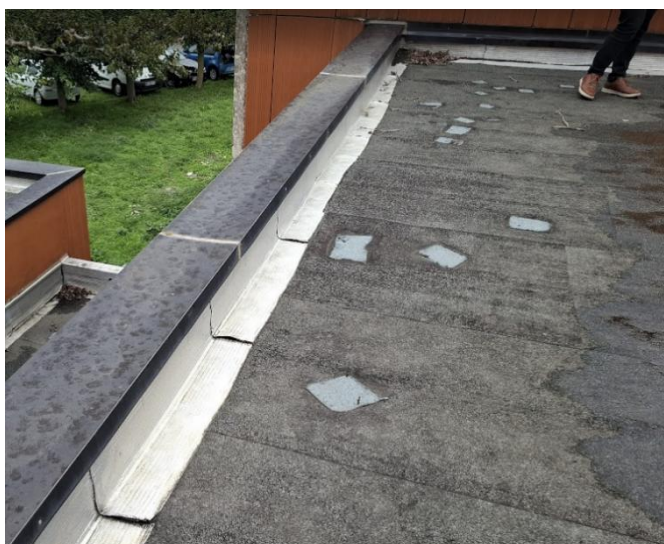
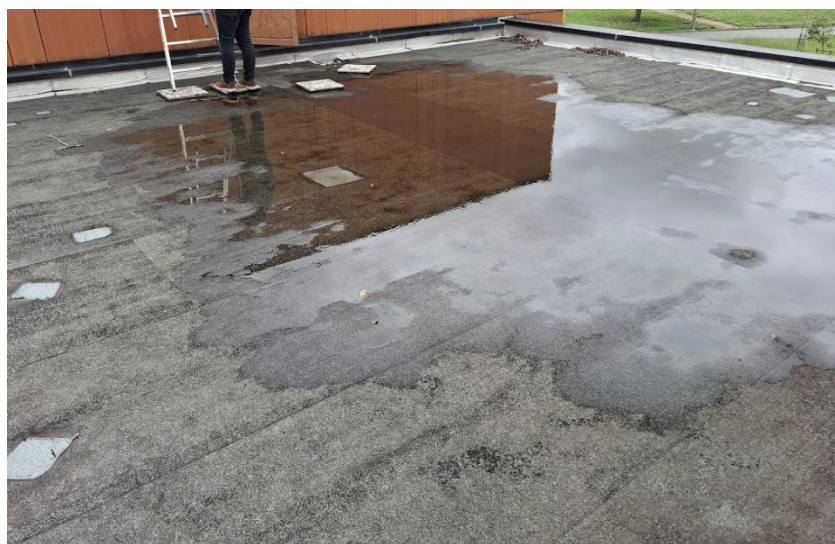
Beaucoup d'impact de grêle (carré vert)  
Réparations faites pour éviter les infiltrations en urgence

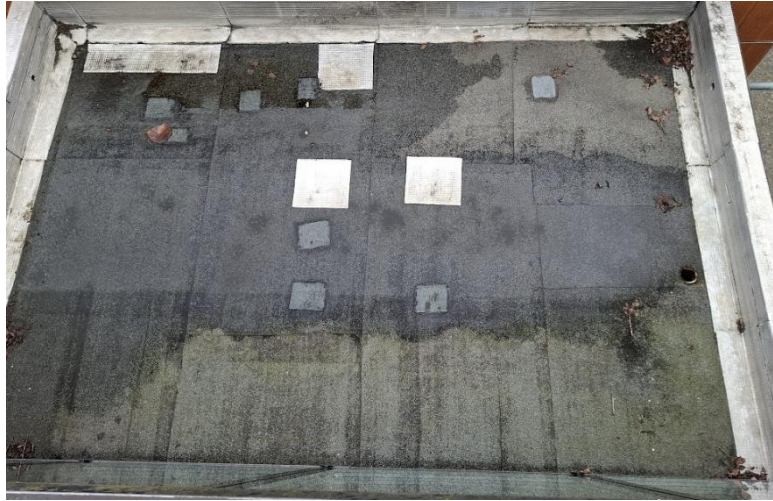
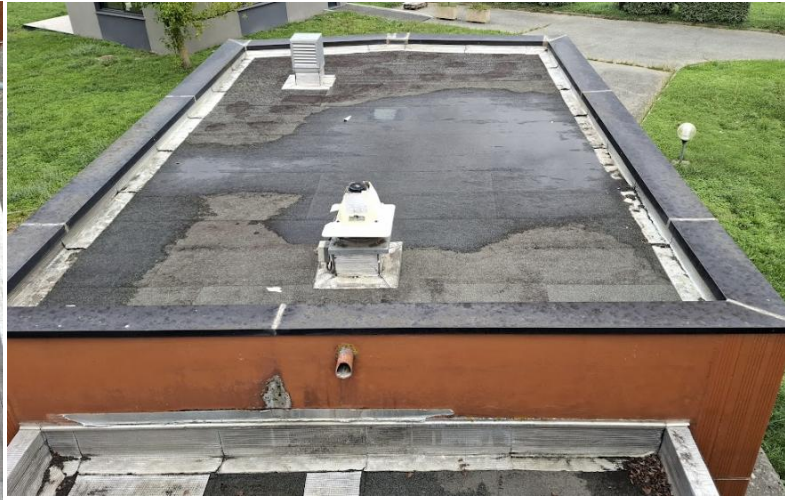
*Beaucoup d'impact de grêle (carré vert – patch chape bitume)*  
*Réparations faites pour éviter les infiltrations en urgence*  
*Relevé et habillage des acrotères à reprendre car de nombreuses faiblesses*

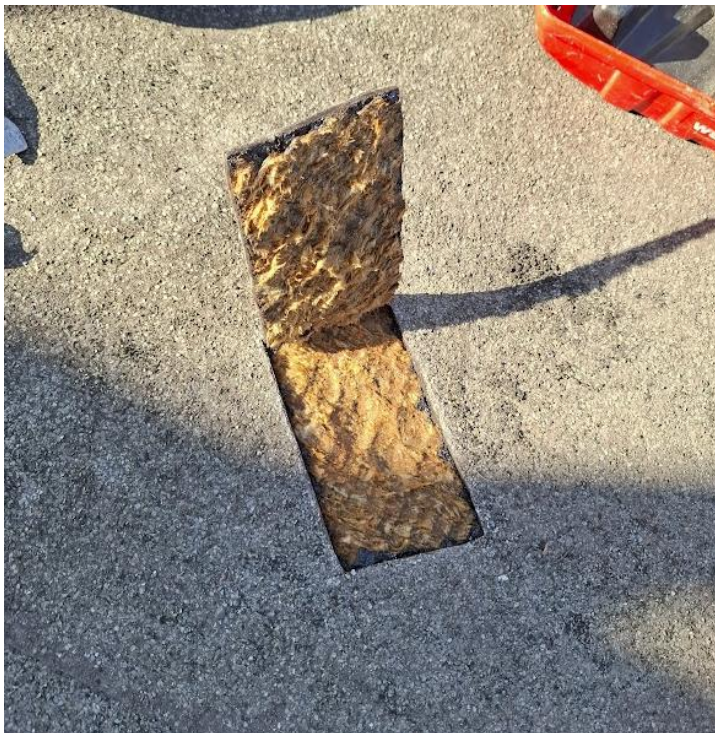
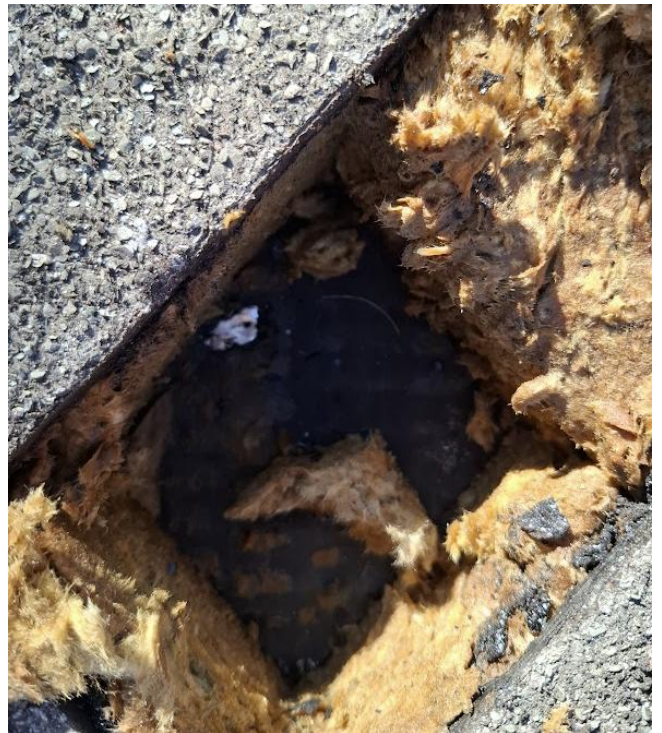
*Le sondage R+2 met en évidence eun complexe bicouche sur isolant de laine minérale.*  
*L'isolant est trempé et mesure 60 mm d'épaisseur*

En effet sur les toitures béton, les isolants ont pris l'eau. Que ce soit les toits pourvus d'isolants instables tels que polystyrène ou polyuréthane, ou laine minérale, le constat est le même, l'isolant a perdu ses capacités thermiques.

- Dépose de l'ensemble du complexe existant. Repose d'un nouvel isolant en PU (plus facile pour la pose de l'étanchéité) et pose d'une étanchéité auto-protégée.
- Réfection des habillages des acrotères

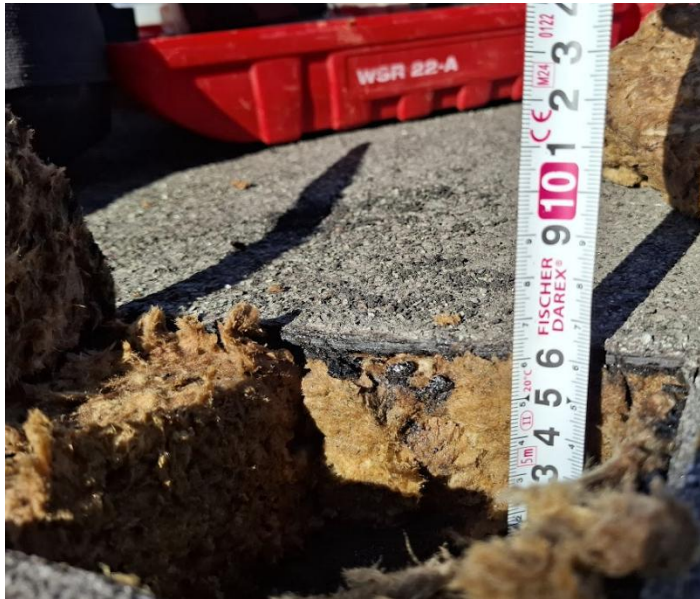
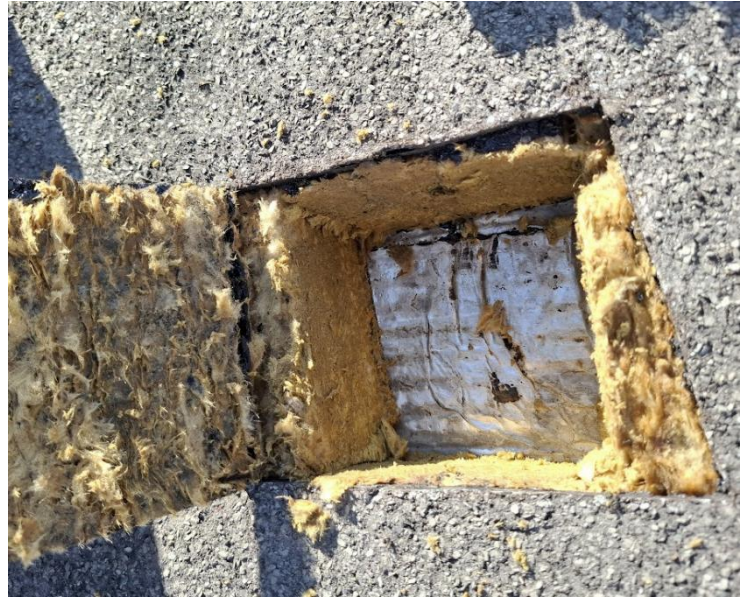
Le sondage R+ 3 met en évidence un complexe bicouche sur isolant de laine minérale.  
L'isolant est trempé et mesure 60 mm d'épaisseur

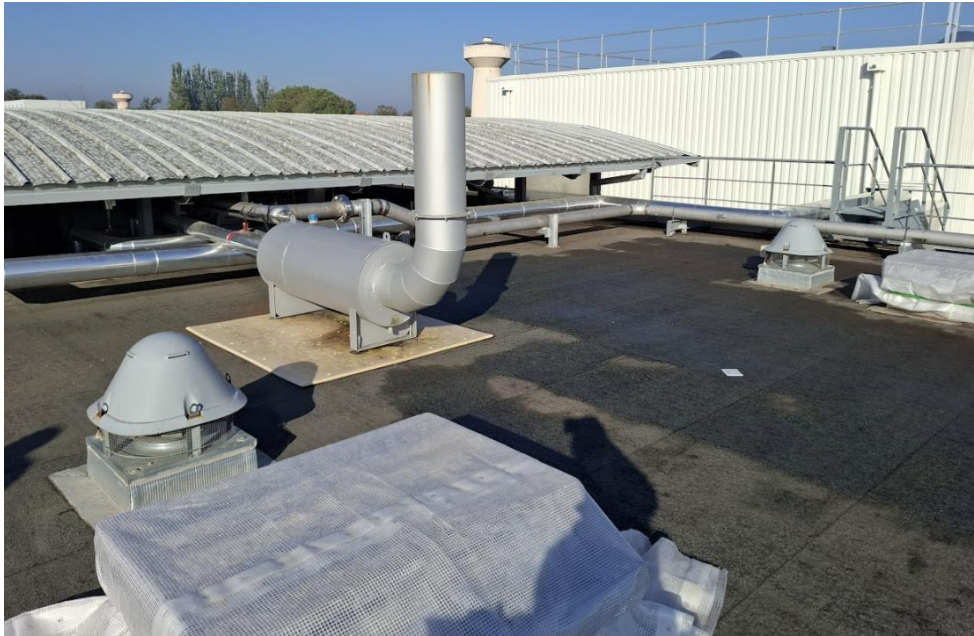
*Beaucoup d'équipements techniques de ventilation sur la terrasse*

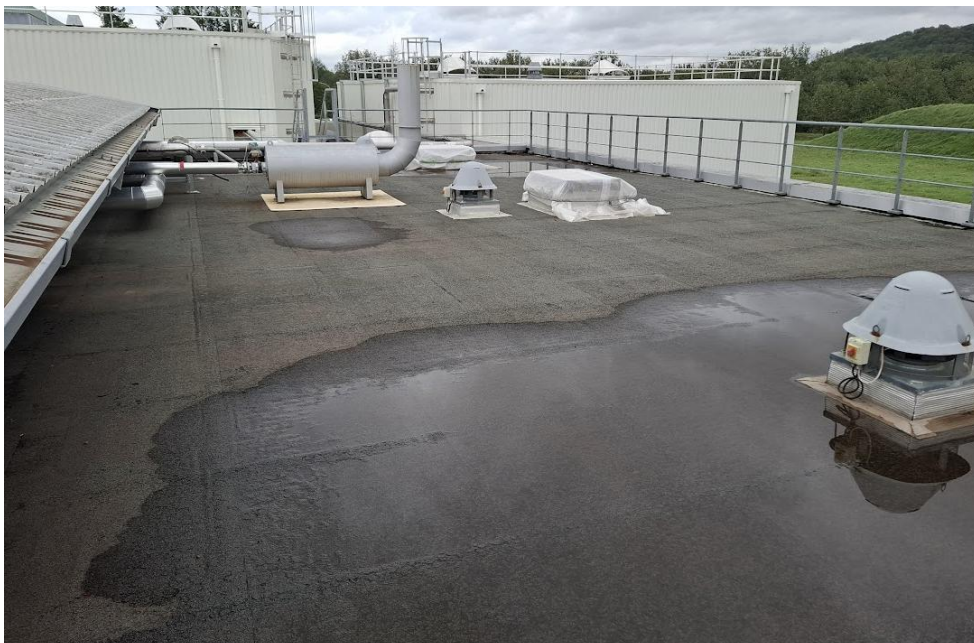
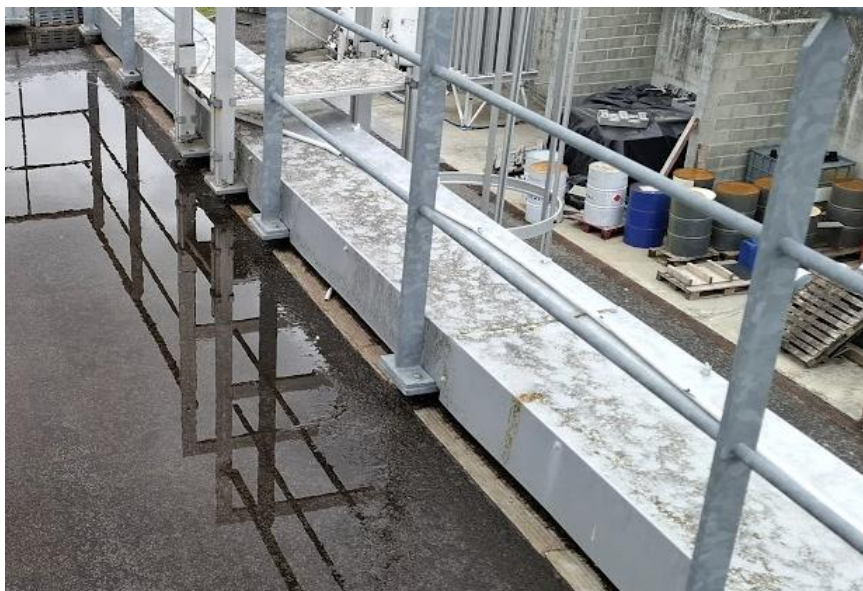
Couvertines vieillissantes / Etanchéité faïencée avec impact de grêle

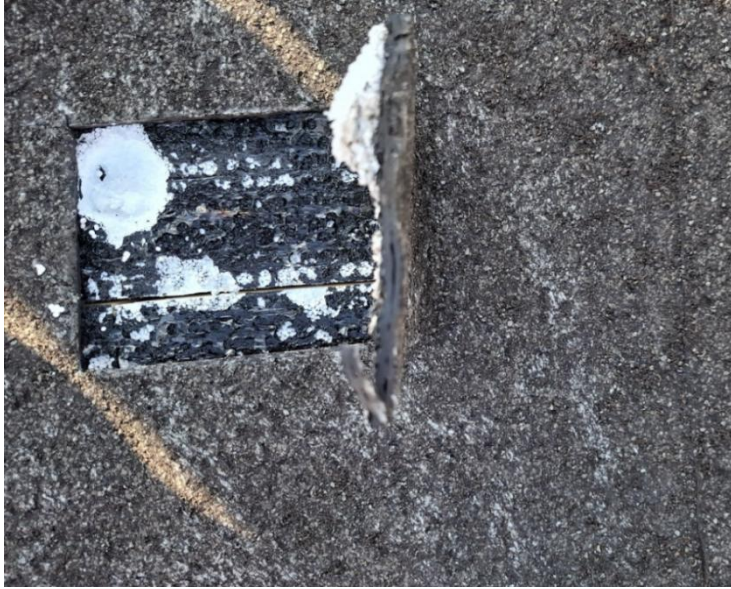
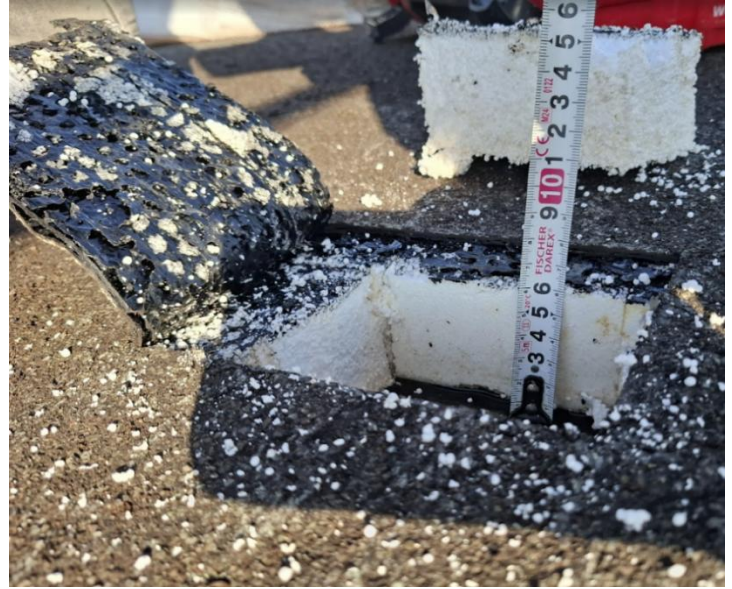
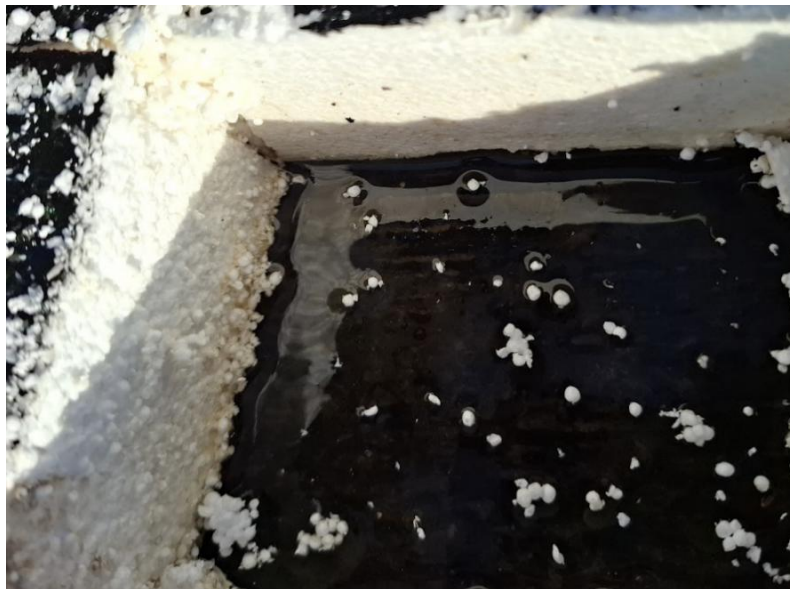
Le sondage met en évidence un complexe bicouche sur un isolant polystyrène de 60mm d'épaisseur. On peut constater que le support béton est trempé.

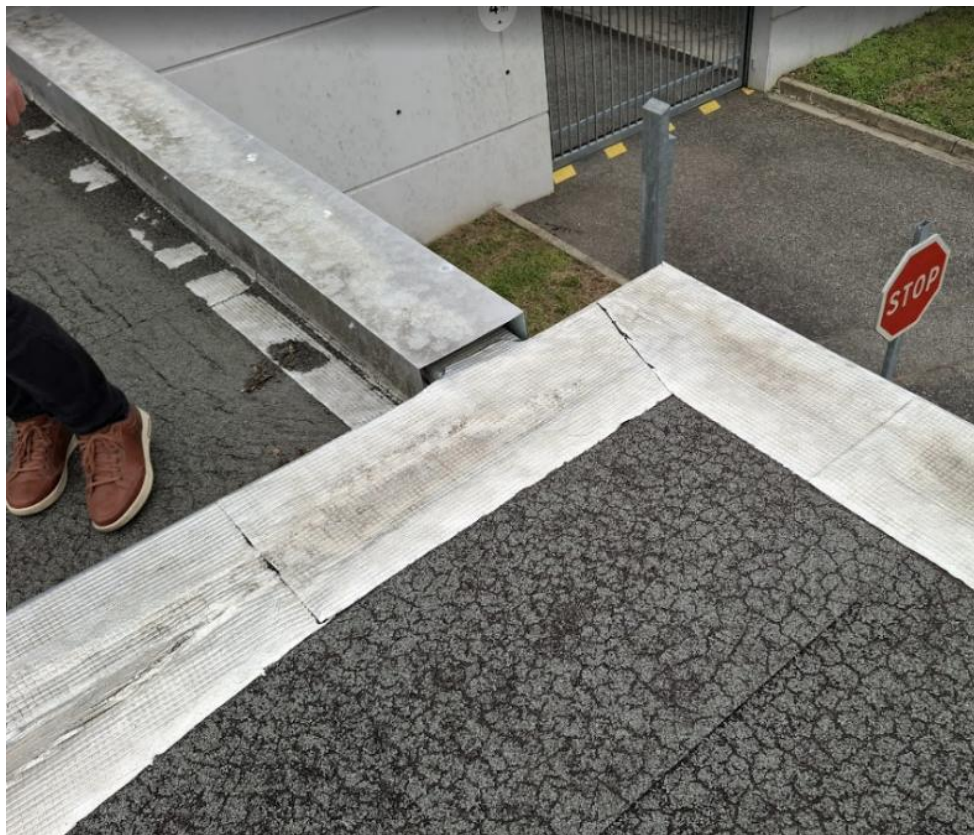
*Etanchéité faîencée*

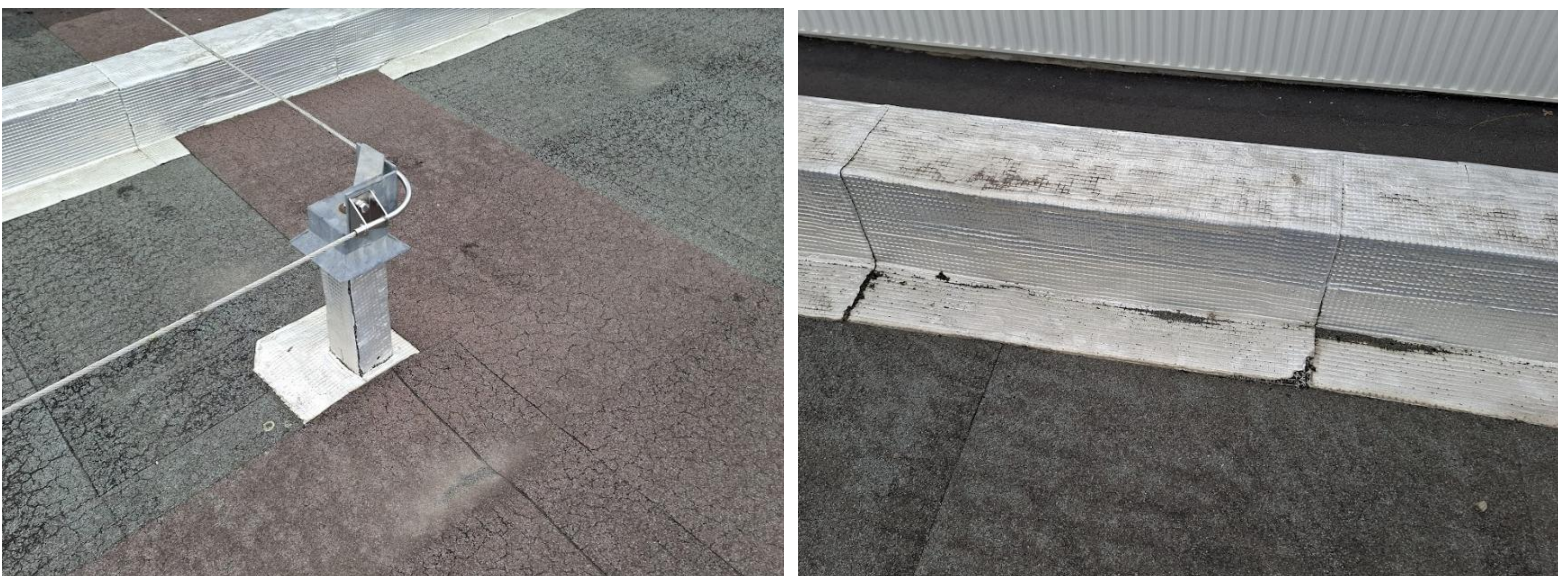
*Impacts de grêle nombreux*
