**RAPPORT DE VISITE & DIAGNOSTIC  
ETANCHEITE DES BATIMENTS**

**ONERA  
CENTRE DU FAUGA MAUZAC  
Sis 2 chemin de la Hille  
31410 MAUZAC**

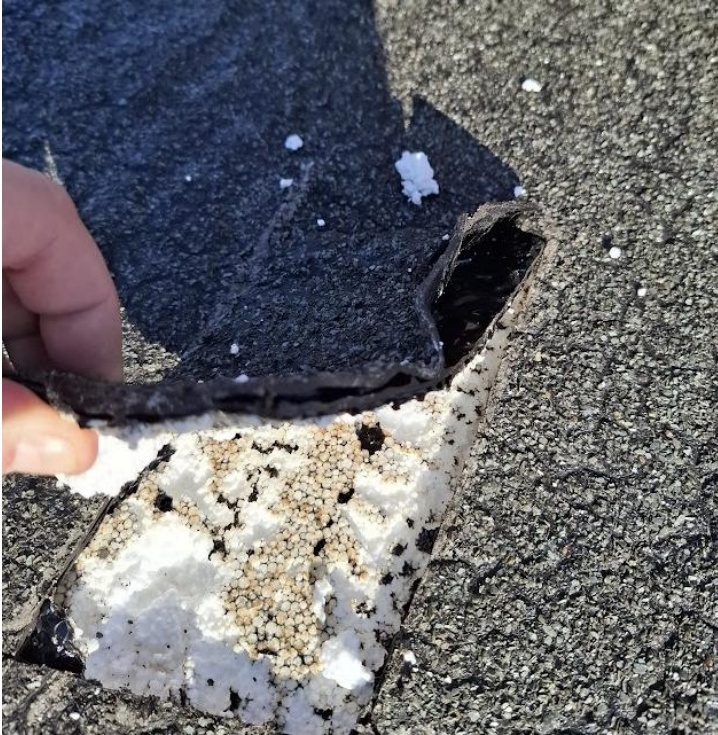
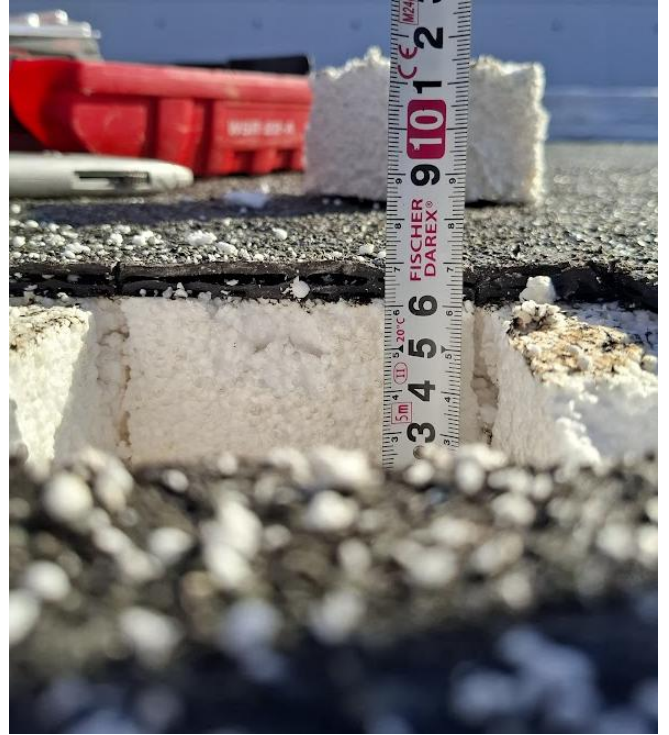
*Le sondage met en évidence un complexe bicouche sur un isolant polystyrène de 60mm d'épaisseur. On peut constater que le support béton est trempé.*

- Dépose de l'ensemble du complexe existant. Repose d'un nouvel isolant en PU (plus facile pour la pose de l'étanchéité) et pose d'une étanchéité auto-protégée.
- Réfection des habillages des acrotères

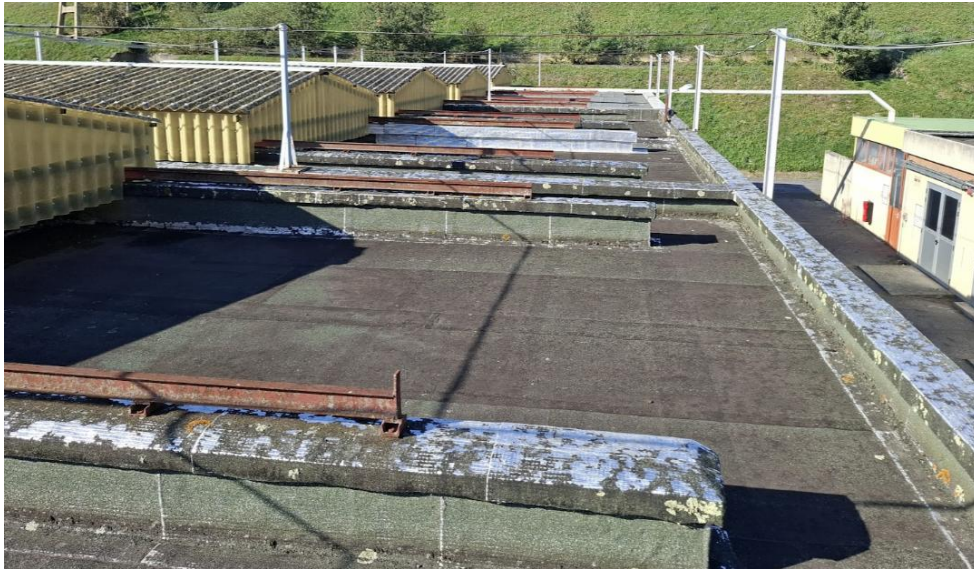
*Etat général très vieillissant / étanchéité faïencée*

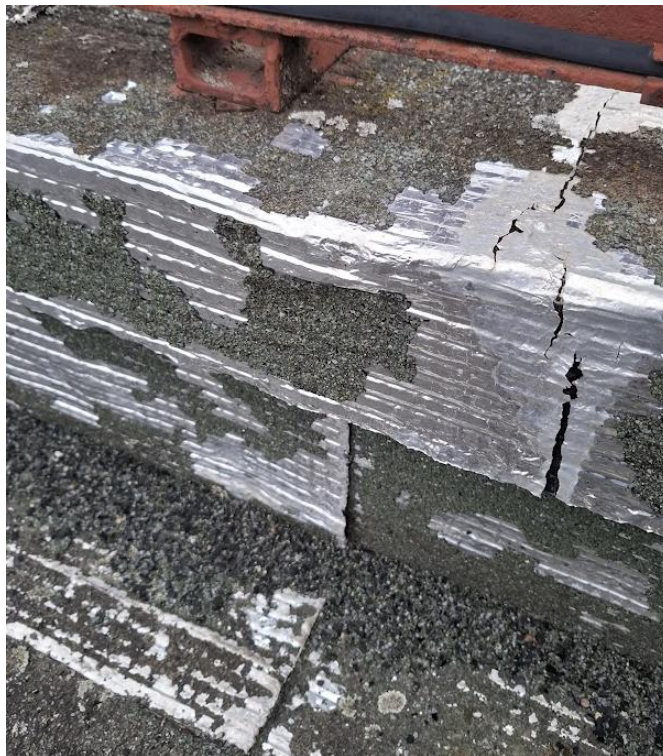
*Le bitume sur les relevés est complètement désagrégré*

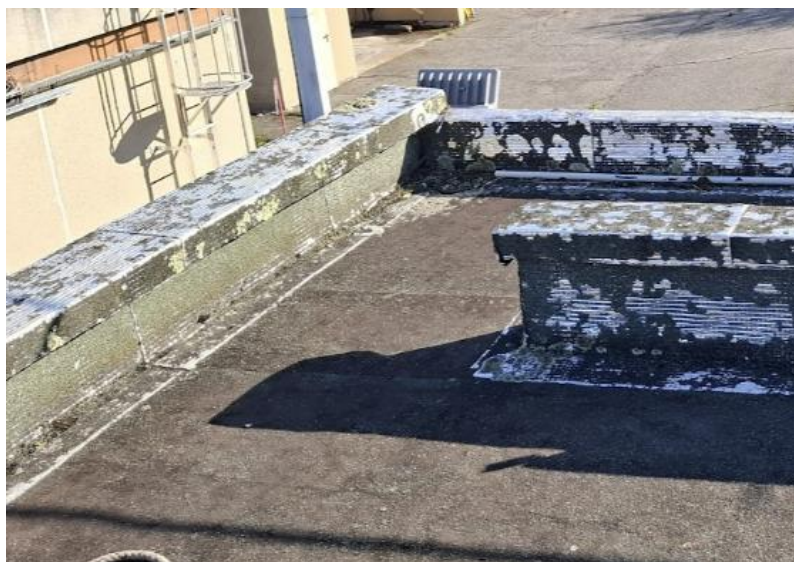
*Etat général très vieillissant / étanchéité faïencée / Impact de grêle*

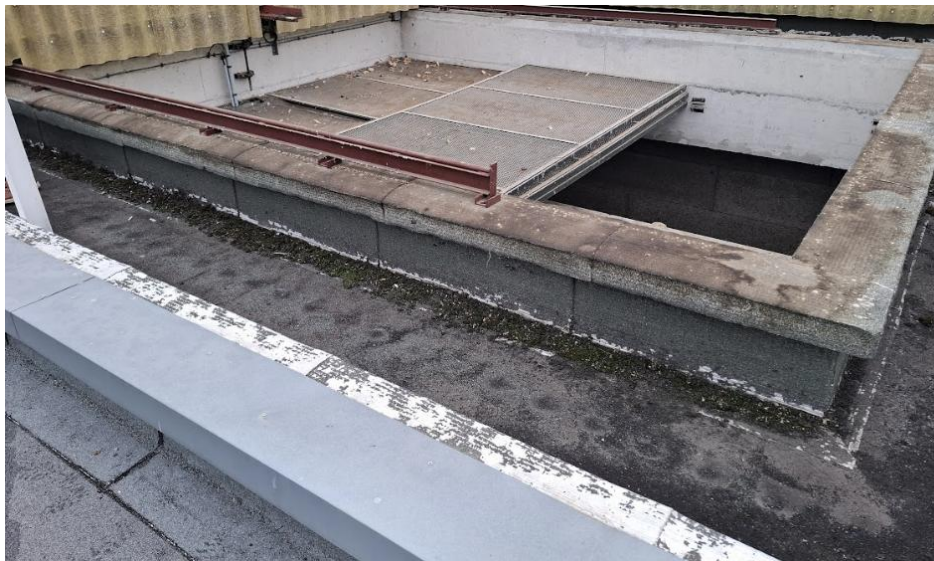
Membrane étanchéité bitume alu gaufré délité. Feuilles alu craquelées

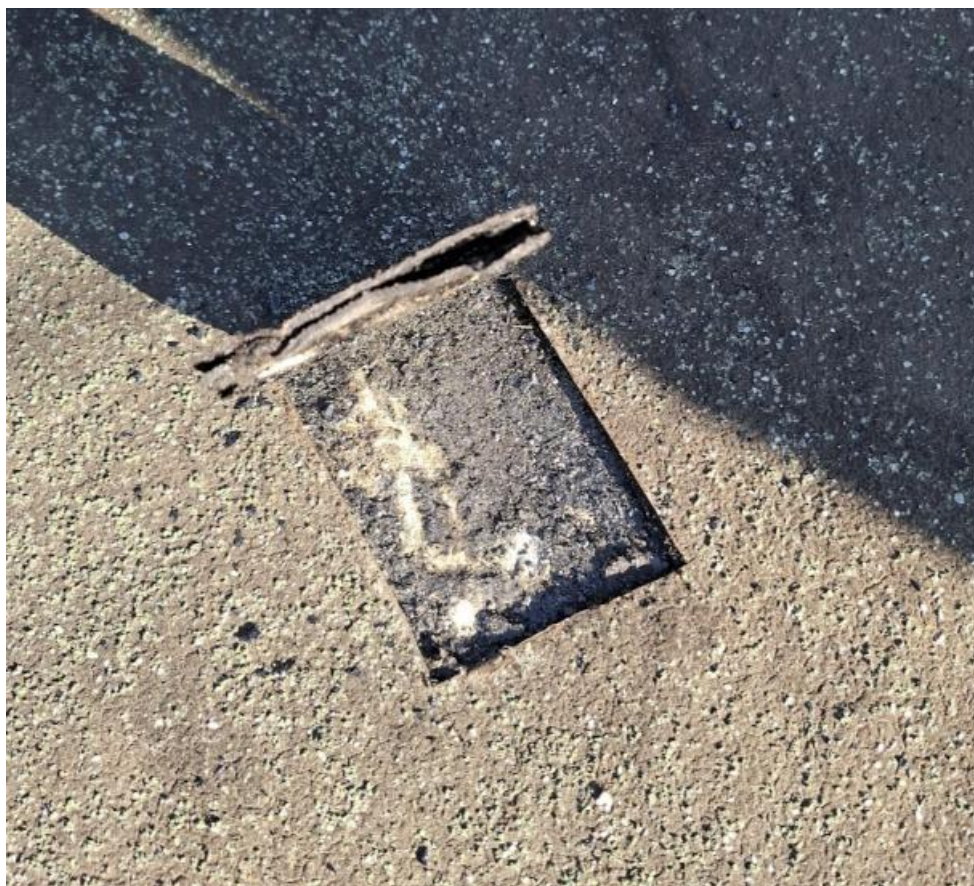
Le sondage met en évidence un bitume sur EIF directement sur dalle béton.

- Dépose de l'ensemble du complexe existant. Pose d'une étanchéité auto-protégée.
- Réfection des habillages des acrotères et divers relevés (poutres retroussées)

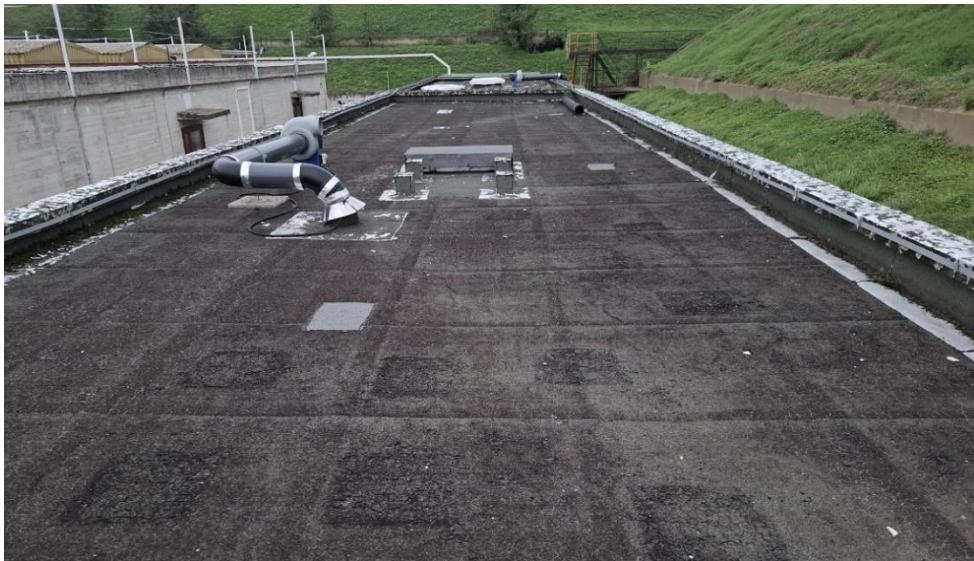
*Etat général vieillissant / étanchéité faïencée*

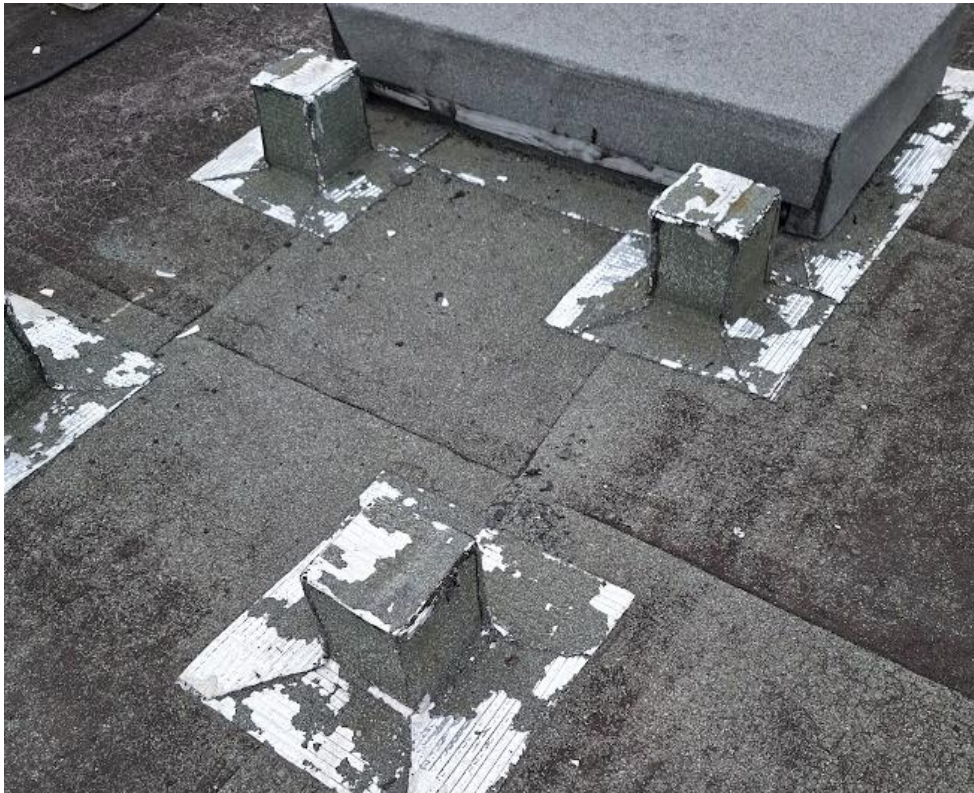
Etat général dégradé.

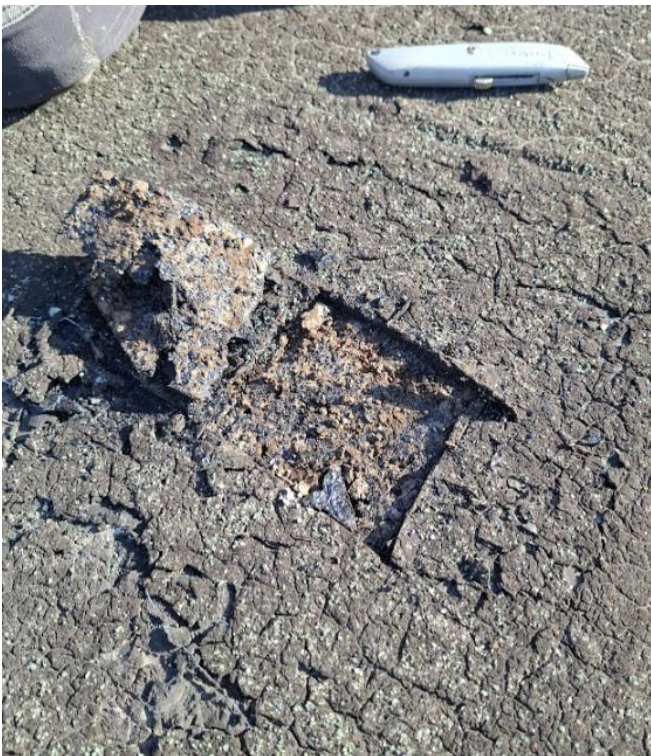
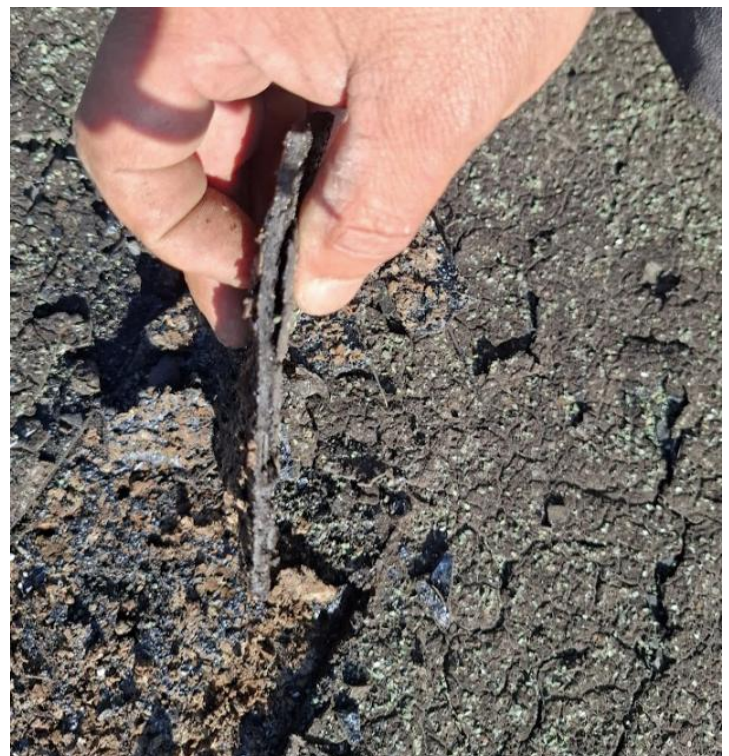
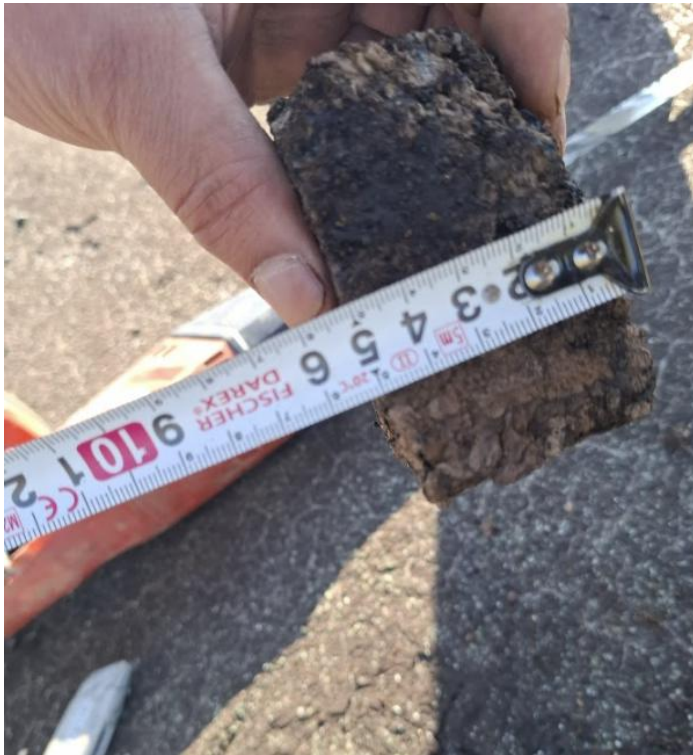
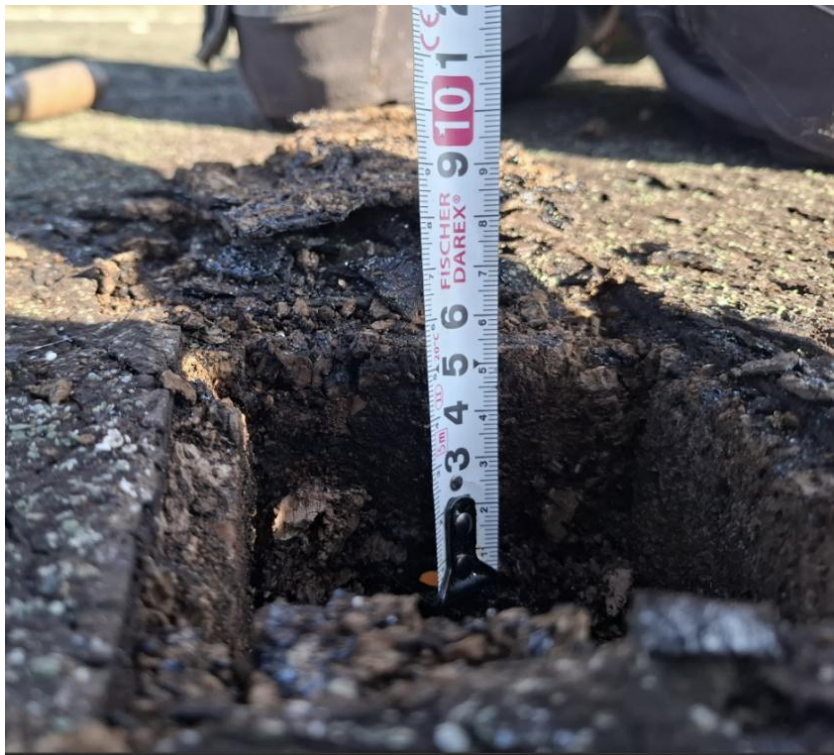
Le sondage met en évidence un monocouche sur un isolant en liège, à remplacer  
Celui-ci à une épaisseur de 50 mm sur un support béton.

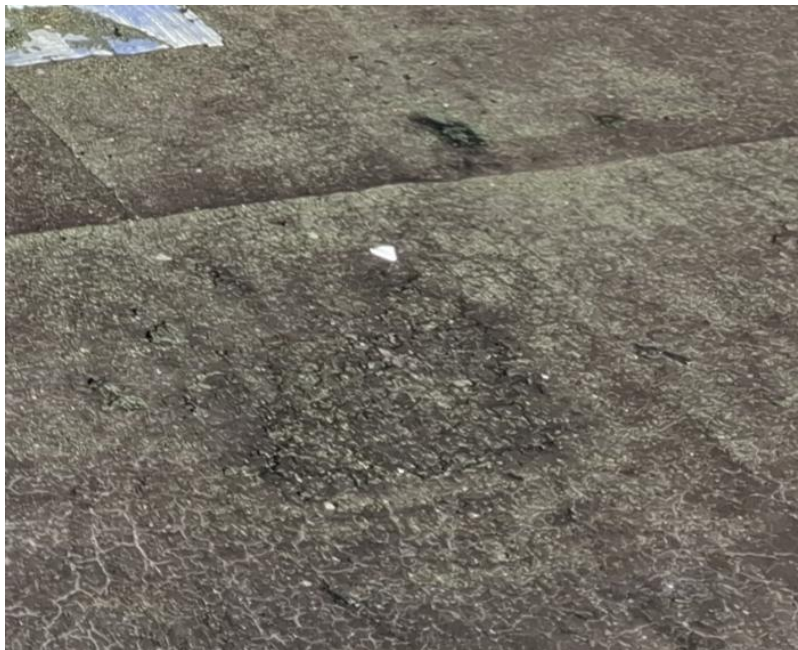
Etat général vieillissant / étanchéité faïencée / Impact de grêle

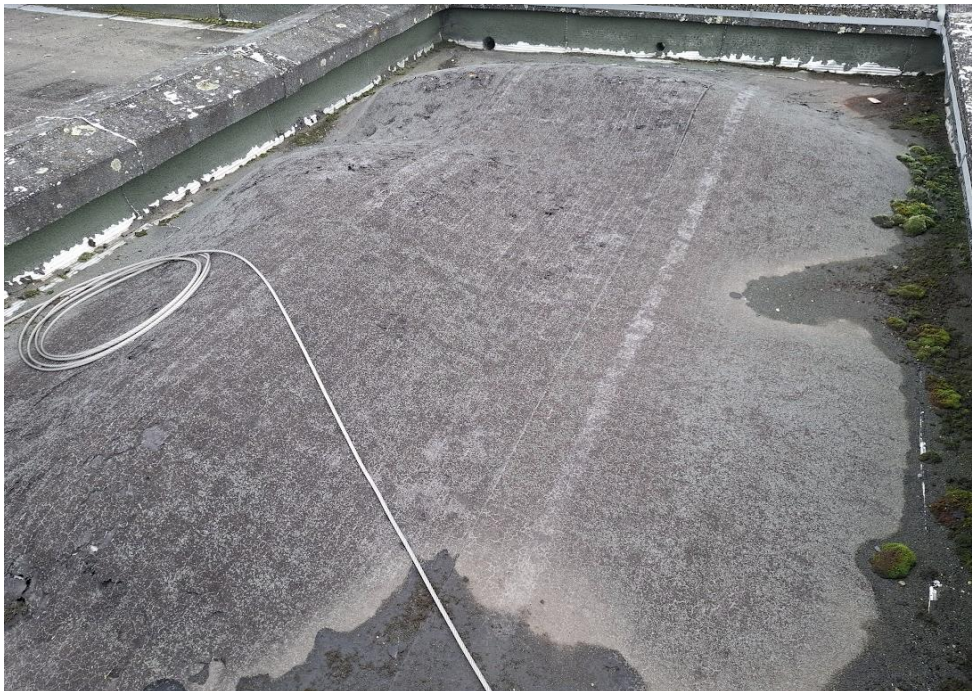
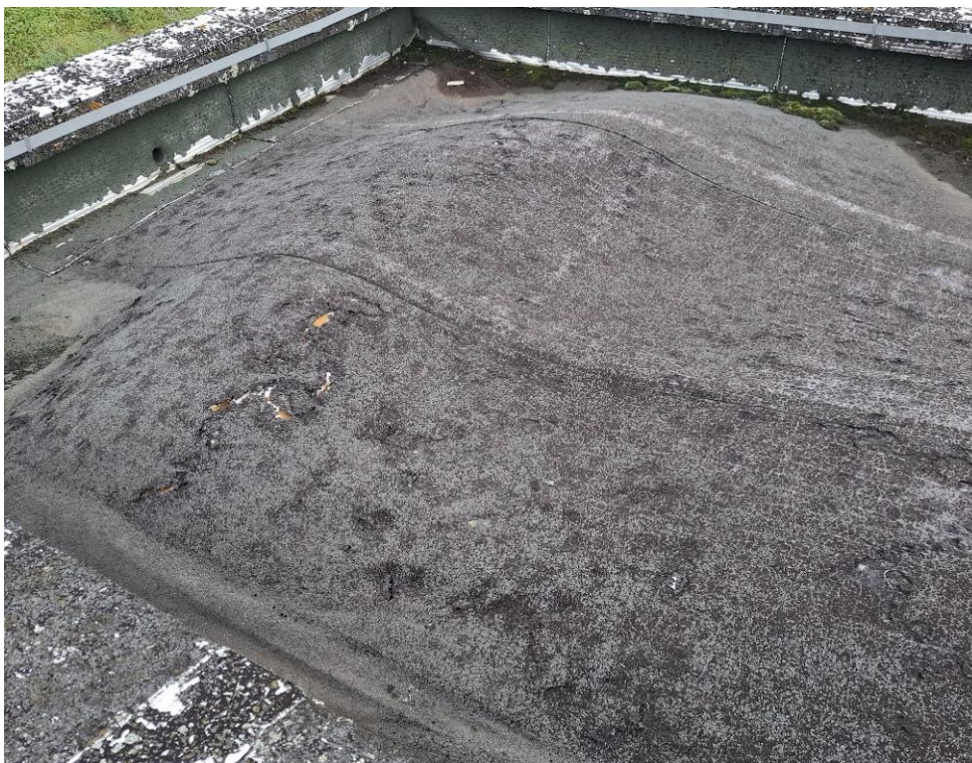
Sur la terrasse de droite, le complexe a « tuilé ».  
L'isolant PU s'est déformé au contact de l'eau, du à une infiltration

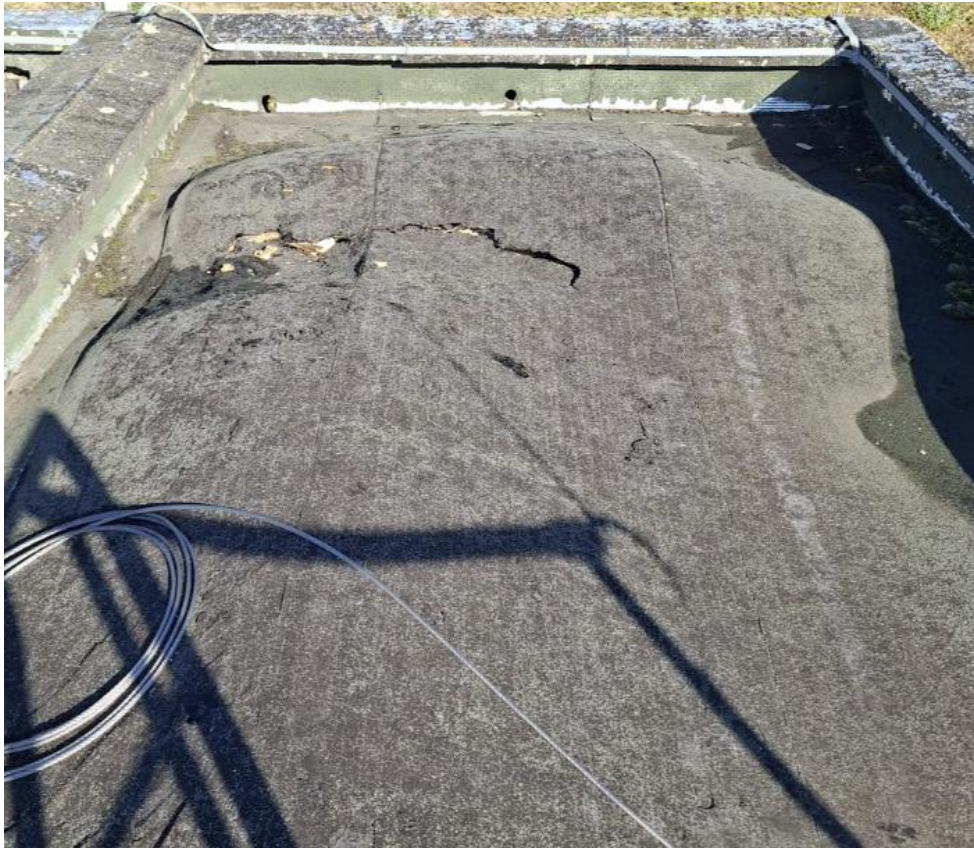
*Etat général vieillissant / étanchéité faïencée / Impact de grêle*

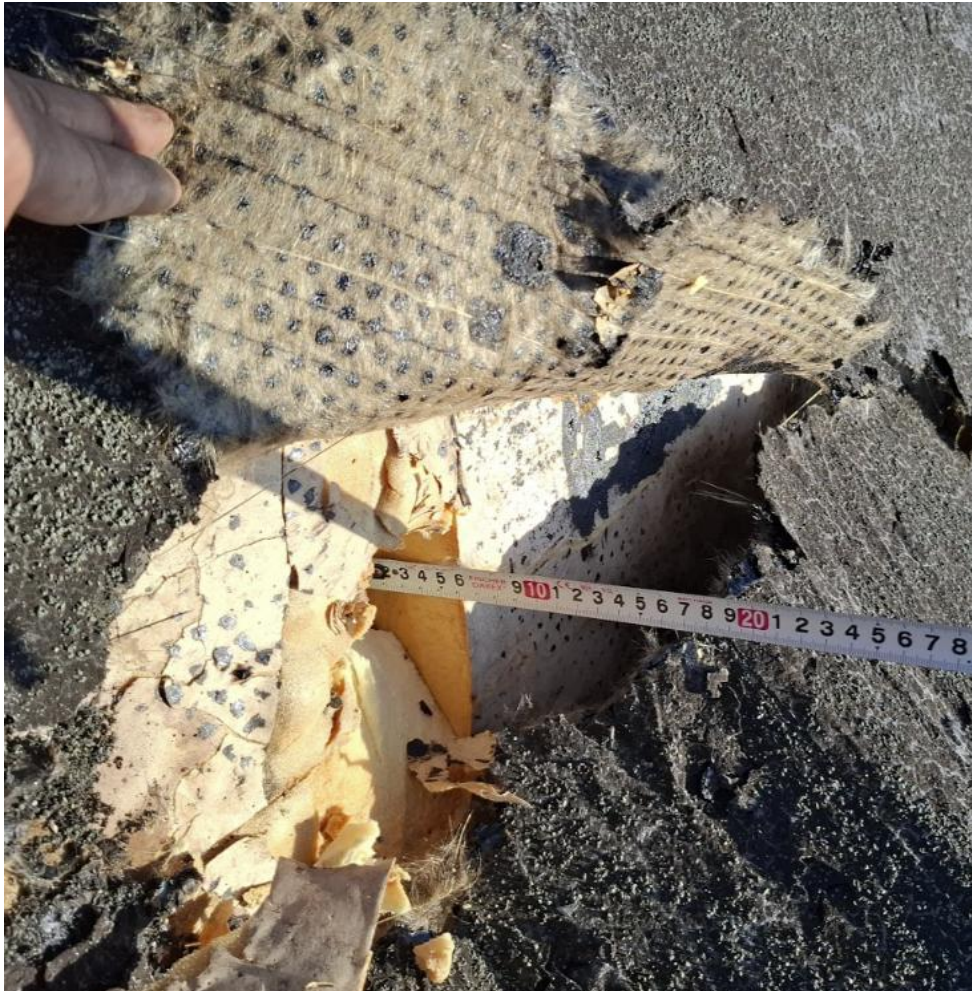
*Le sondage met en évidence un isolant PU de 60 mm d'épaisseur.*  
*(Nous ne poussons pas le sondage pour constat du support car l'état est très déformé  
et nous ne pourrions pas refermer)*

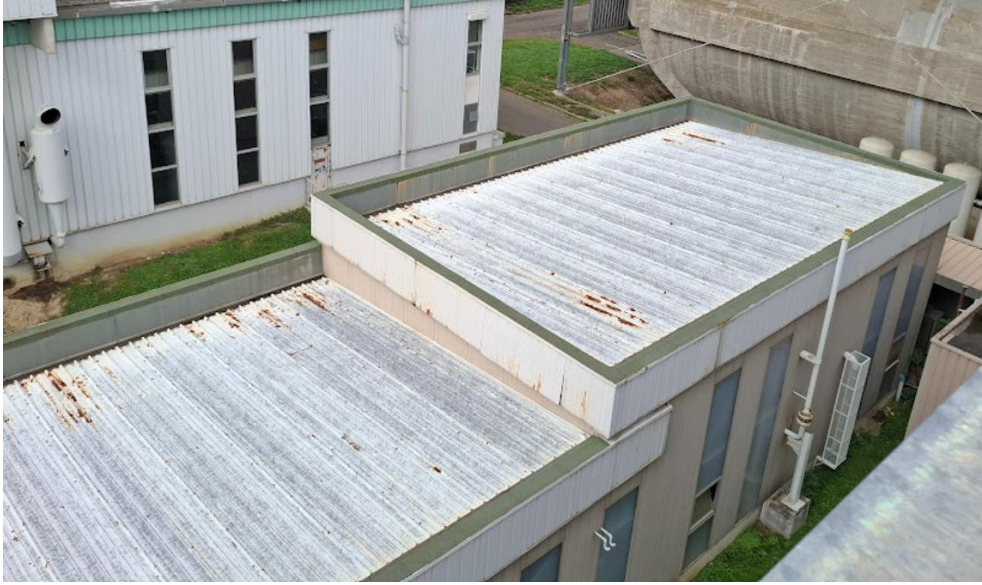
*Etat général des bacs de couverture vieillissant – corrosion notable*

Sur la toiture bâtiment R, les impacts de grêle ont fragilisé certainement la couverture en place  
Nous préconisons le changement des panneaux sandwichs.
