AS44 21.1981
DIAG 01

INRAE – NANTES (44300)

*Diagnostic structure suite à des fissures
généralisées sur le bâtiment*

Rezé, le 7 février 2022

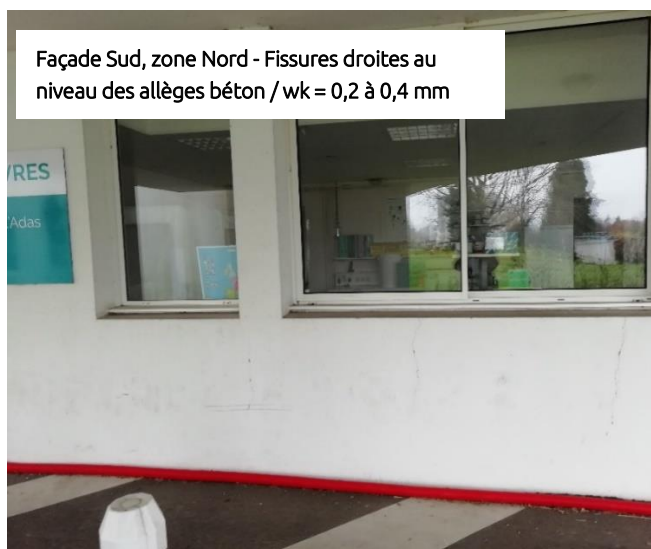
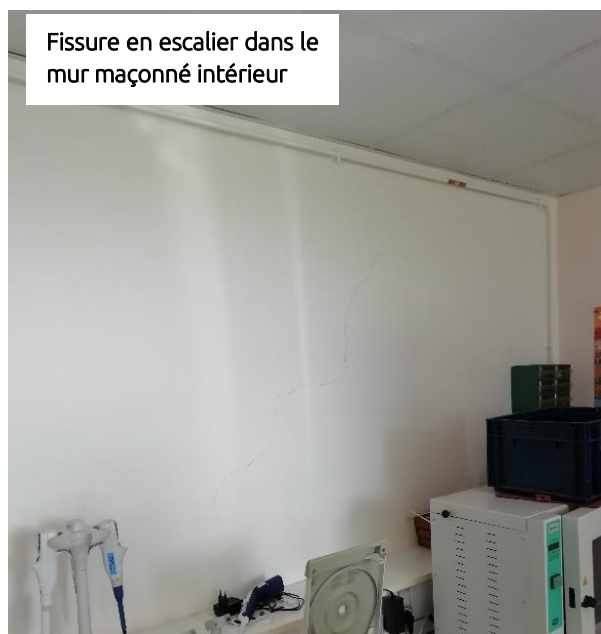
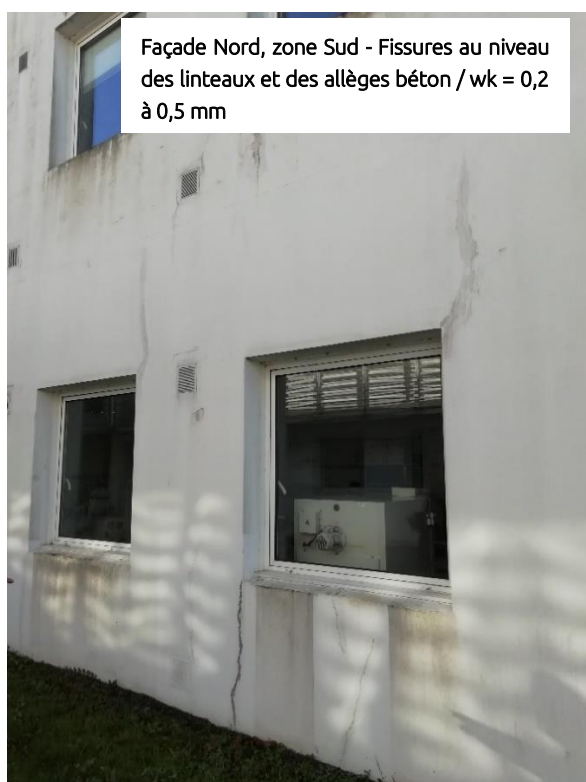
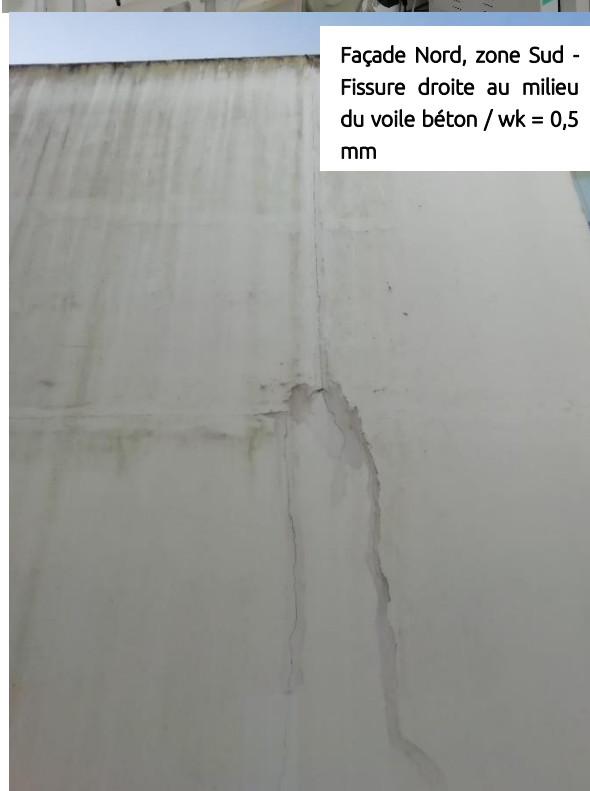
Figure 5 : Photos des désordres observés (1)

- Fissure inclinée, en forme d'escalier, sur un mur maçonné
- Ensemble de fissures au niveau des allèges/linteaux des ouvertures
- Fissure droite partant du haut de l'acrotère et descendant sur environ 3m
- Eclats de béton sur plusieurs façades
- Affaissement d'une plaque métallique au niveau d'un regard

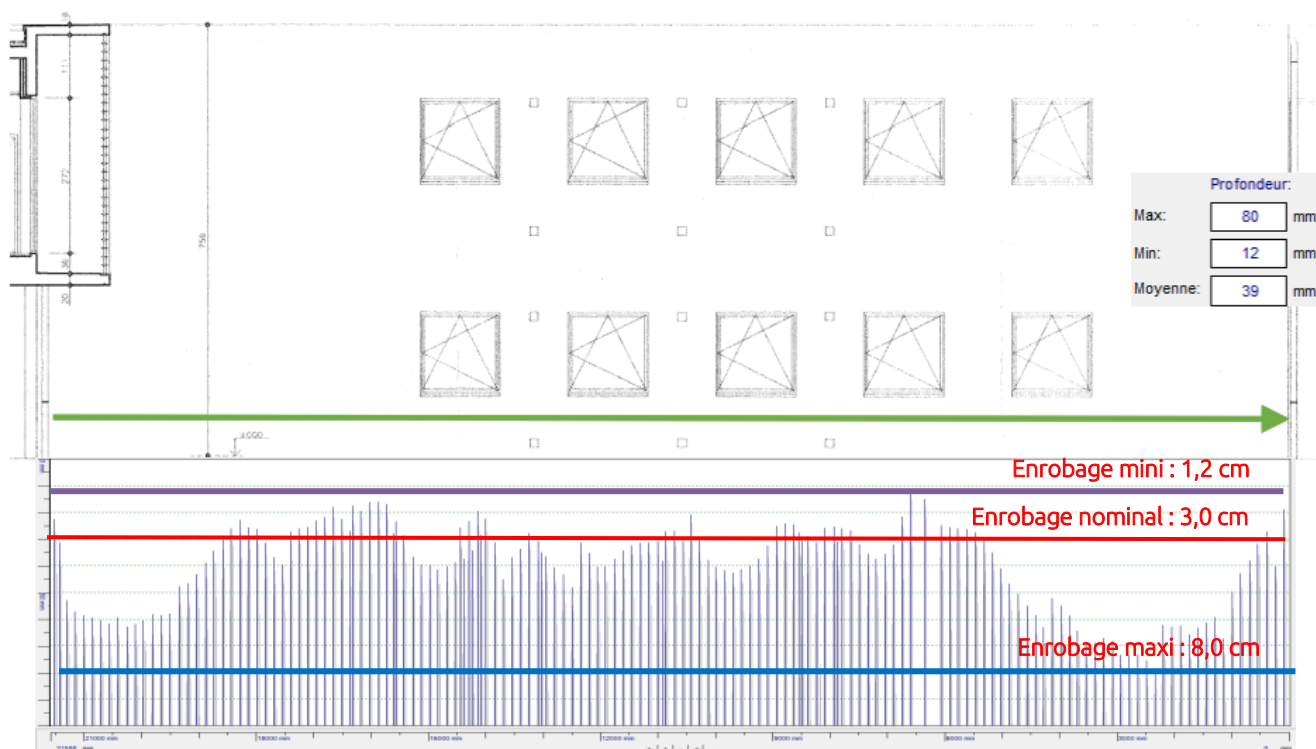
Figure 9 : Scan sur la façade Nord

Nous observons des disparités importantes dans l'enrobage, variant entre 12 mm et 80 mm.

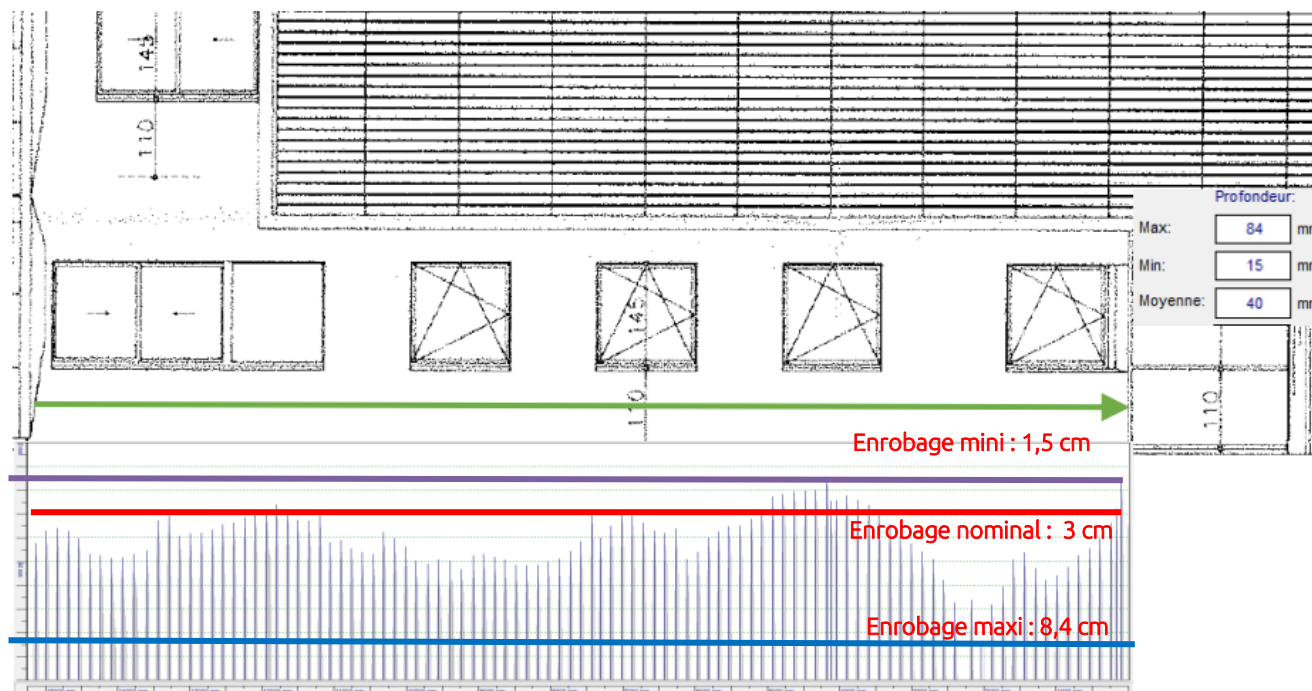
Figure 10 : Scan sur la façade Sud

Comme pour la façade Nord, nous observons des disparités importantes dans l'enrobage. Il varie entre 15 mm et 84 mm.

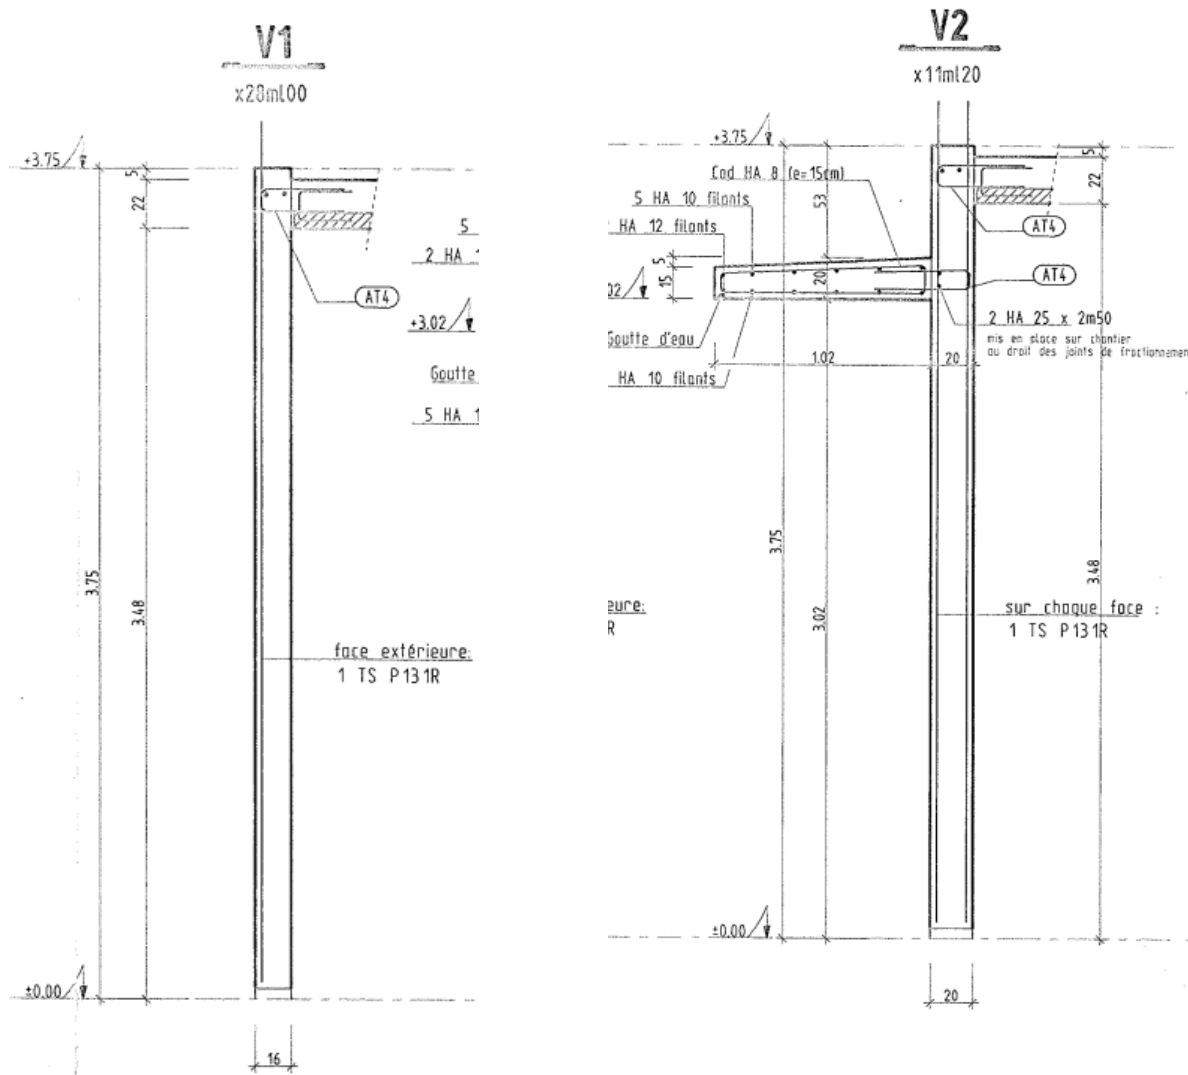
Figure 12 : Ferrailage théorique des voiles V1 & V2 / Plan 96.158 – EXE 12A

On observe que les plans SERBA respectent les dispositions constructives minimales. Les aciers horizontaux sont à la limite des dispositions constructives minimales, mais ceci n'explique pas les désordres observés.

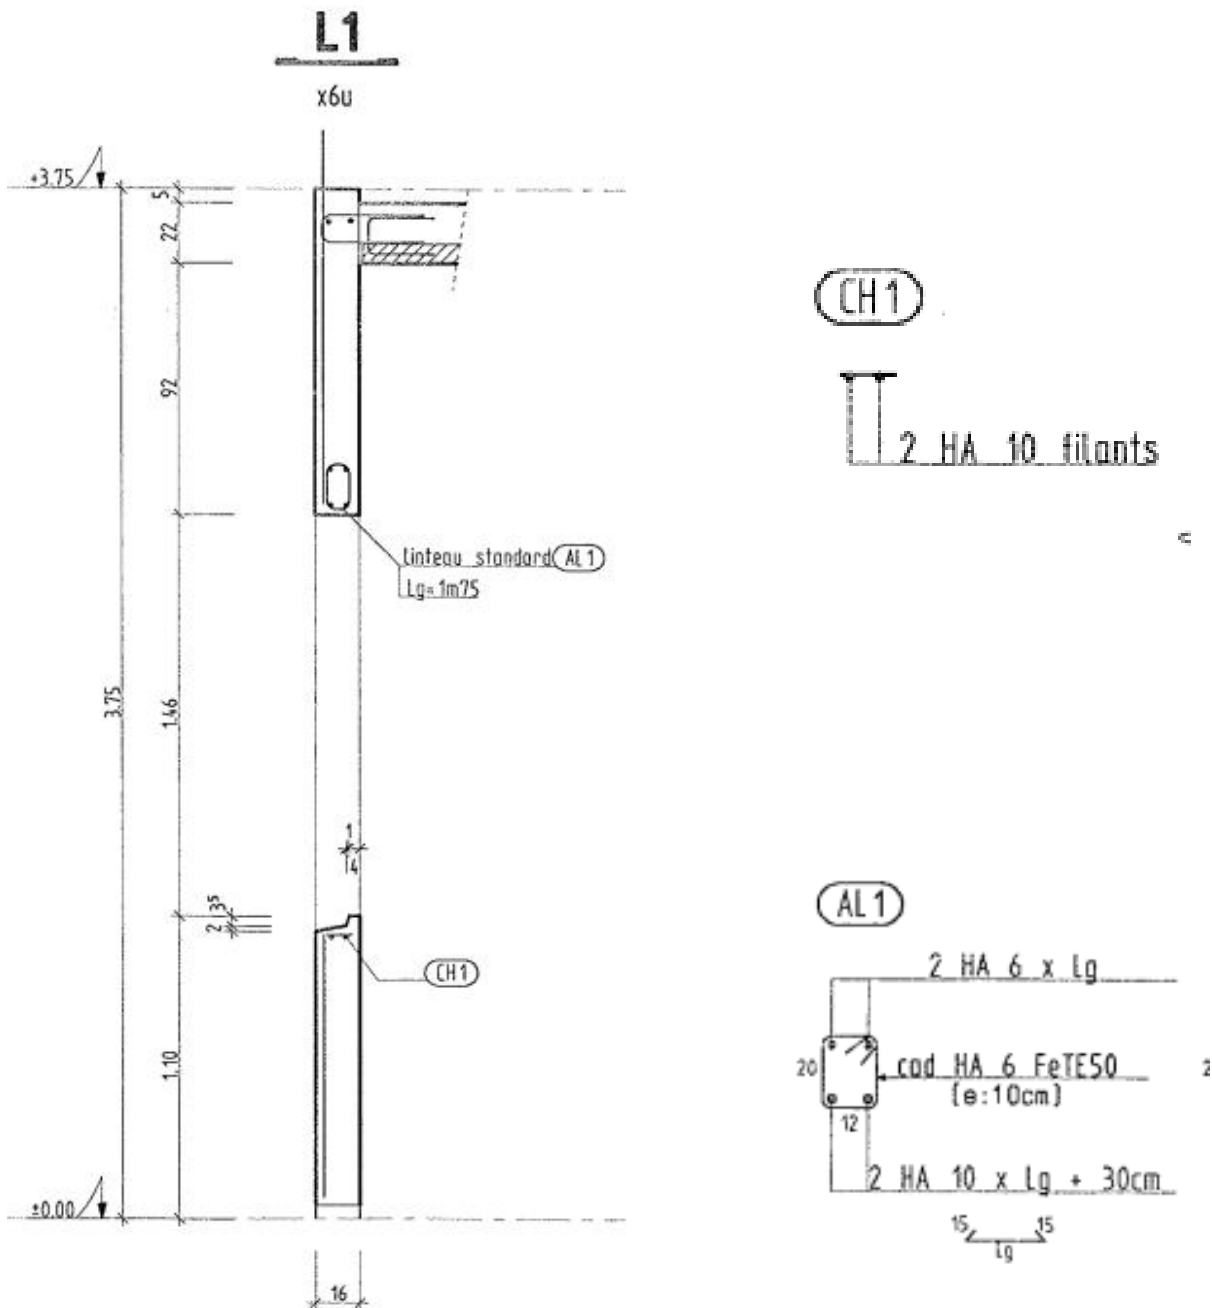
Figure 14 : Ferrailage du linteau L1 / Plan 96.158 – EXE 12A

On observe qu'il est prévu un ancrage de 15 cm sur appui pour les linteaux. Le chaînage en allège doit se recouvrir de 50φ avec le treillis soudé en place, soit une longueur d'ancrage de 50 cm de chaque côté.

En revanche, il apparaît sur l'image d'un radar que le linteau est ancré de seulement 7-8 cm. Il est possible que les armatures aient été mal placées durant la phase chantier, ou bien que les cages d'armatures soient trop courtes. L'ancrage de 15 cm prévu sur les plans aurait suffi pour intercepter les fissures observées.

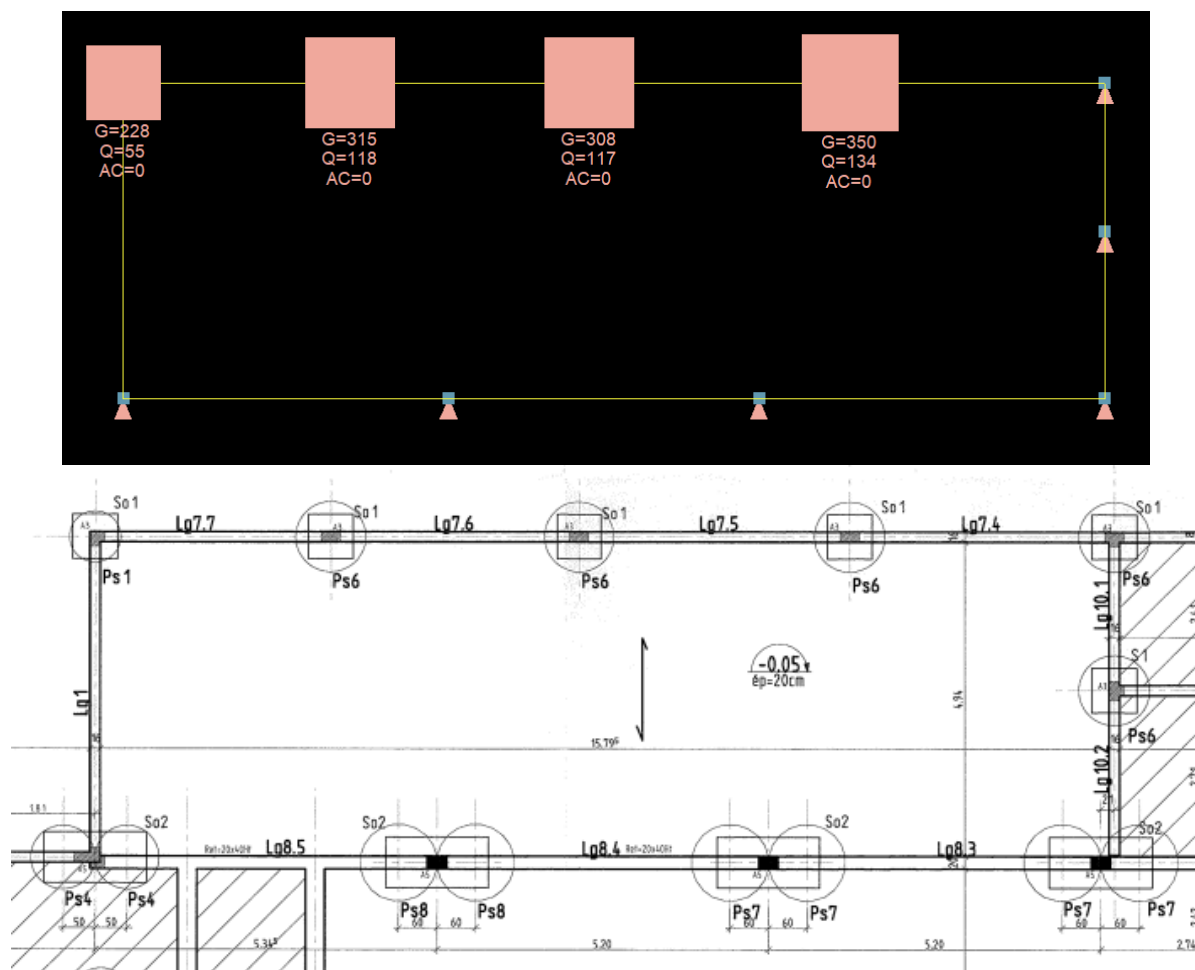
Figure 17 : Résultat de la DDC sur fondations / Mur façade Nord

Les puits notés Ps6 sont des puits $\phi 110$ cm, pouvant reprendre une charge maximum à l'ELS (soit $G+Q$) de 475 kN. On observe que les puits sont dimensionnés à la limite.

Enfin, nous avons mis en évidence un léger sous-dimensionnement du puit Ps1 dans l'angle du bâtiment. Des tassements différentiels pourraient se produire sous les fondations, ce qui pourrait causer les fissures inclinées observées.

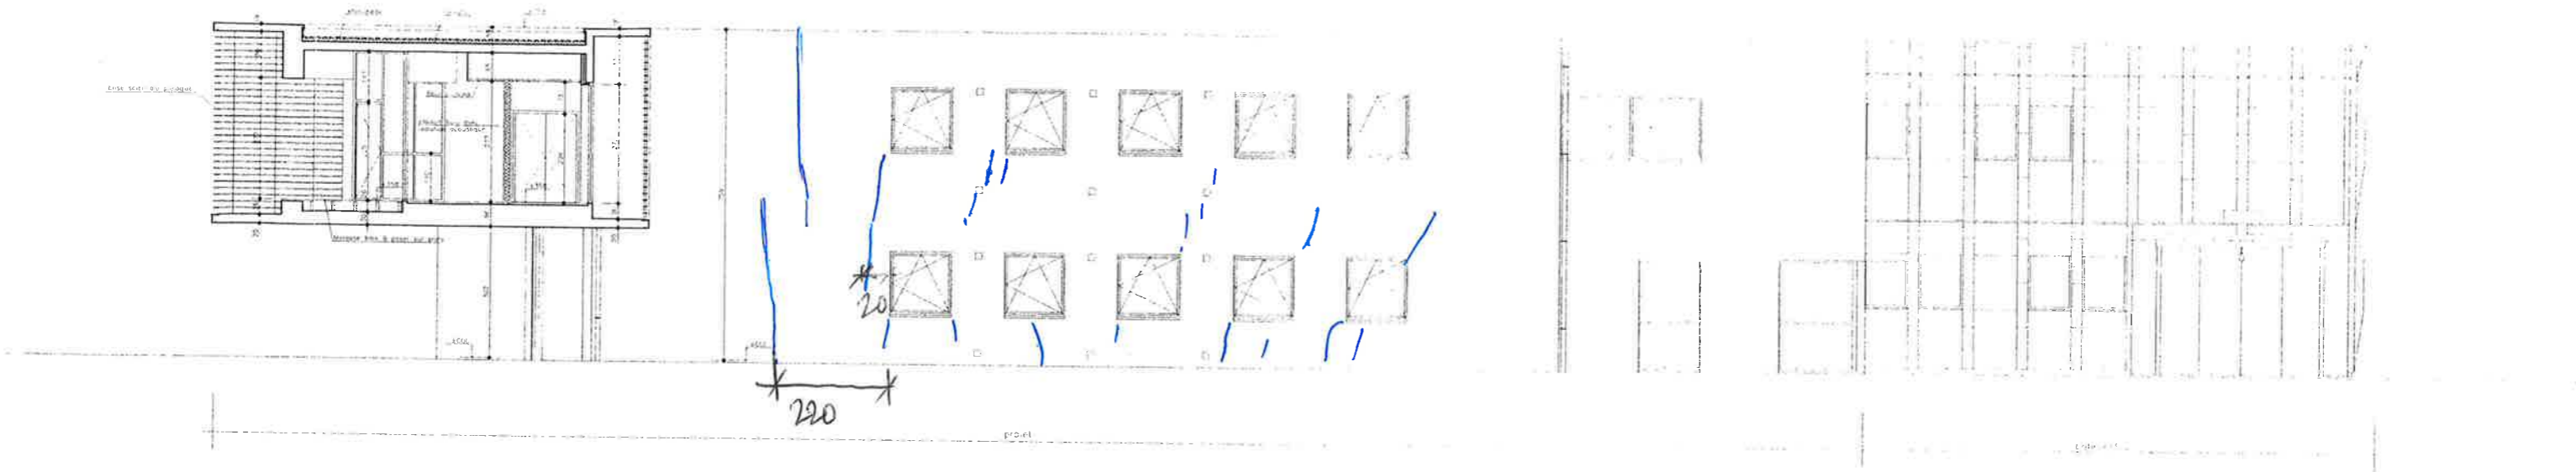
COUPE 5 FACADE NORD

w_p 0,2 à 0,5 mm

treillis soudé au centre du vide après sondage.
plans EXE: prévu face extérieure.

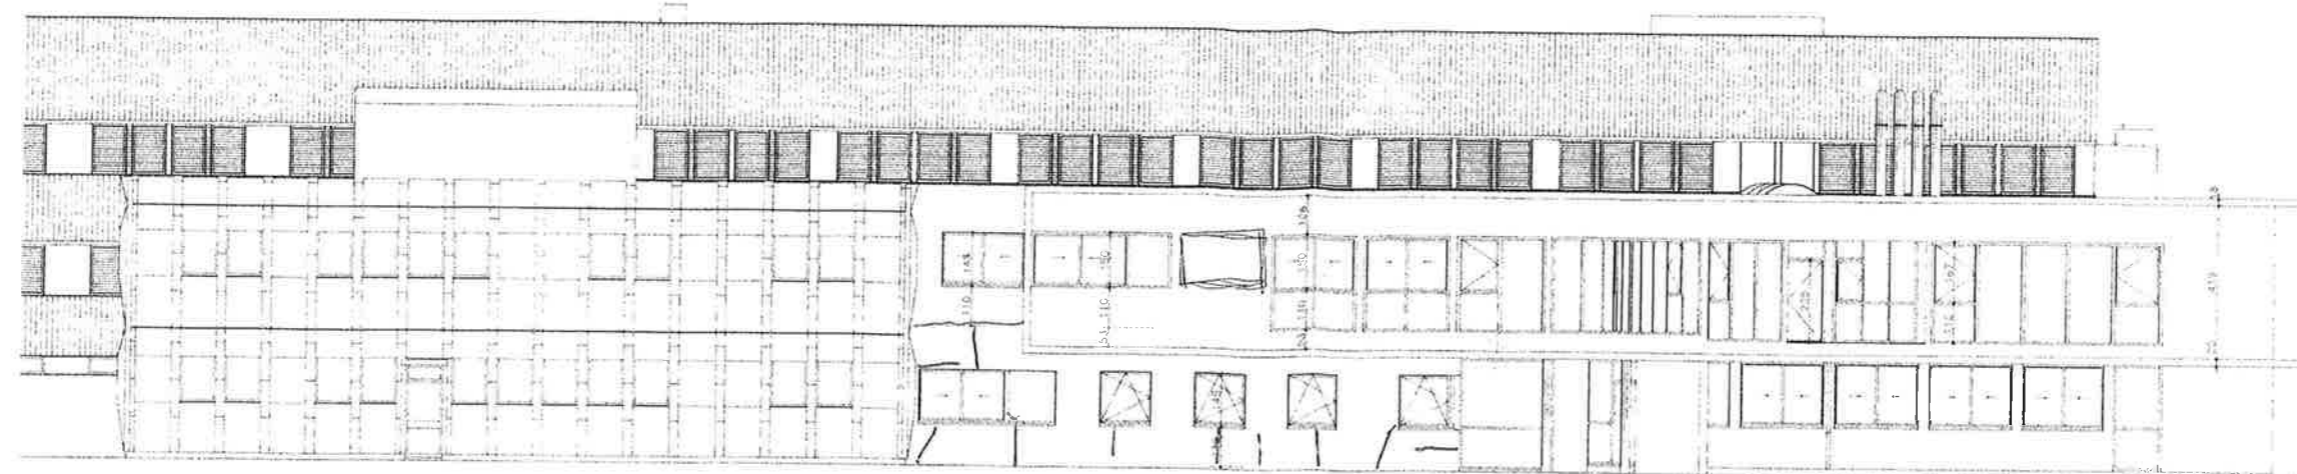
FACADE SUD sans brise soleil

$w_f: 0,2 \text{ à } 0,3 \text{ mm.}$
