DOSSIER DE DIAGNOSTIC TECHNIQUE

Référence : 002EW546291

Halle Mécanique
151 RUE DE LA PAPETERIE
38400 SAINT-MARTIN-D'HÈRES

Rapport de repérage des matériaux et produits contenant de l'amiante avant réalisation de travaux dans un immeuble bâti

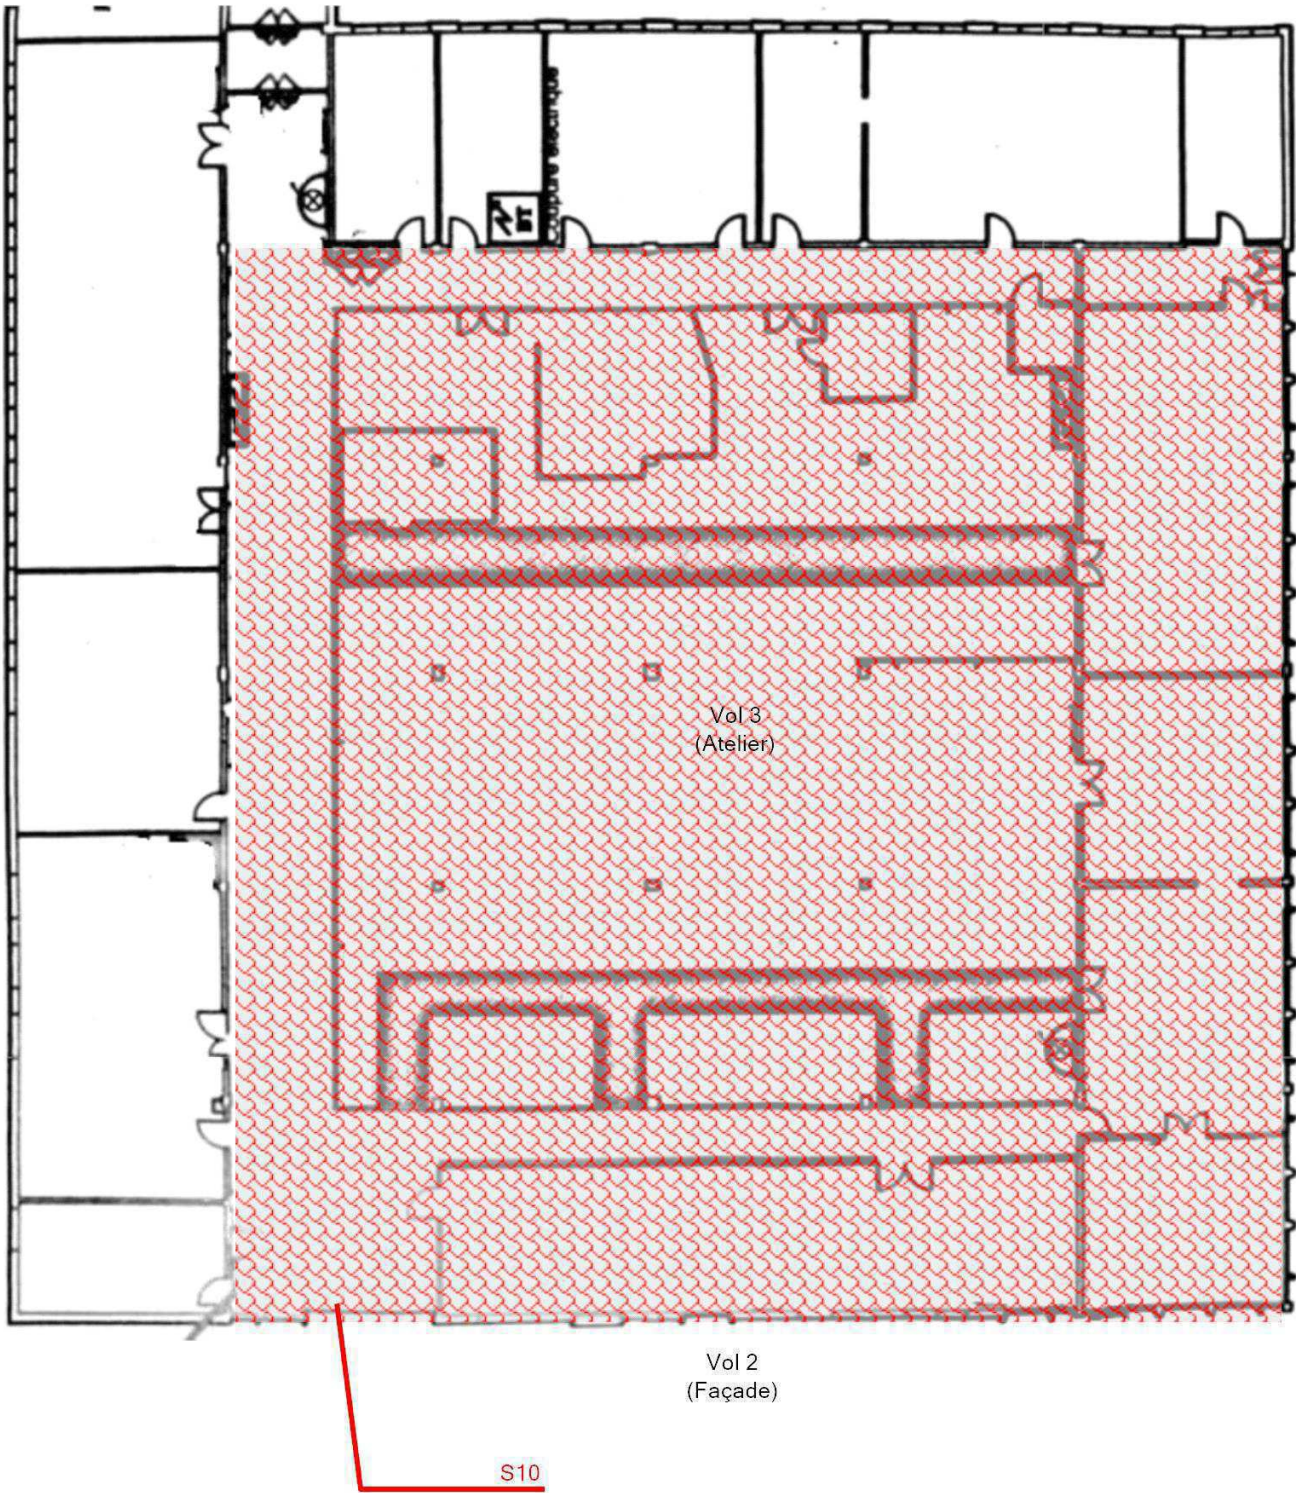
S10: Isolant sous toiture

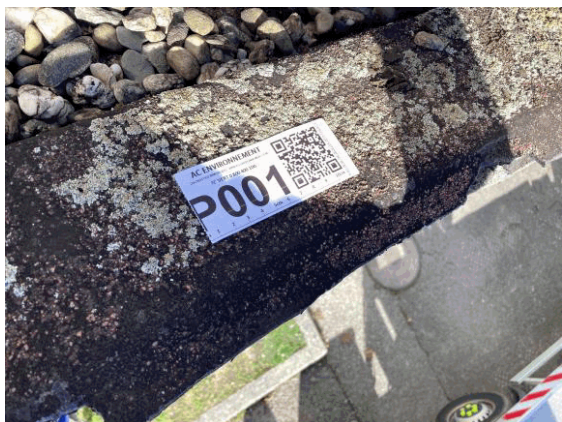
S1 - 1 (S1)

Toiture - Vol 1
(Toiture)Présence sur décision de l'opérateur de
repérage
