UNIVERSITE GRENOBLE ALPES

Etude de programmation pour la réhabilitation des halles Génie Civil et Génie Mécanique

- Diagnostic Architectural, Fonctionnel et Technique

04.09.2024

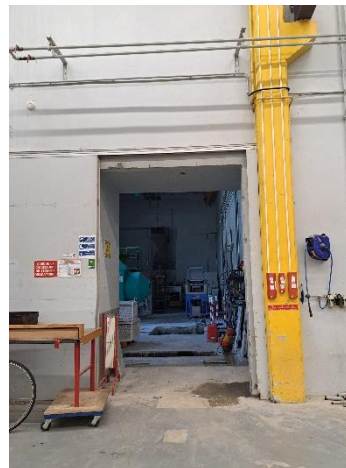
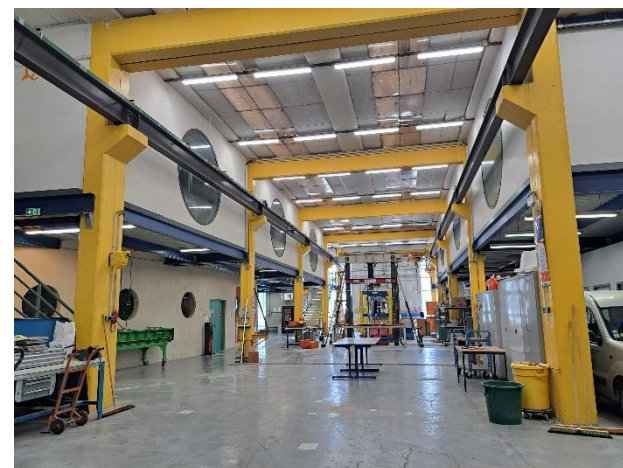
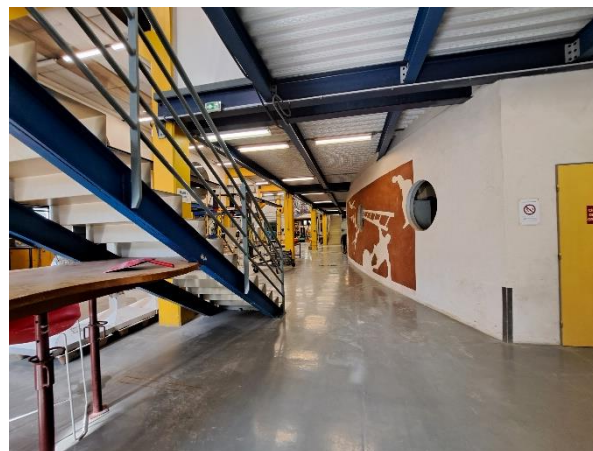
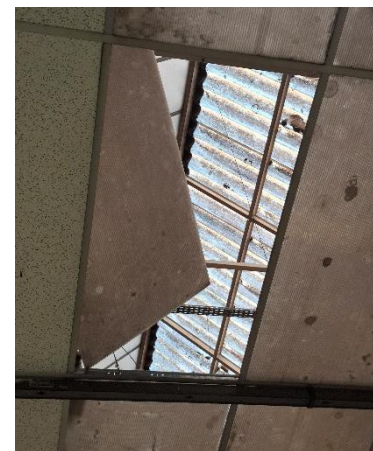
Bon état structurel – pas de désordre apparent
Remplacement de la charpente à prévoir lors de la réfection de la toiture

Murs extérieurs

- Murs béton préfabriqués, brut
- Pas d'isolation thermique

Un diagnostic structurel sur une partie du bâtiment pourra être lancé après proposition de scénarios pour vérifier la faisabilité des travaux.

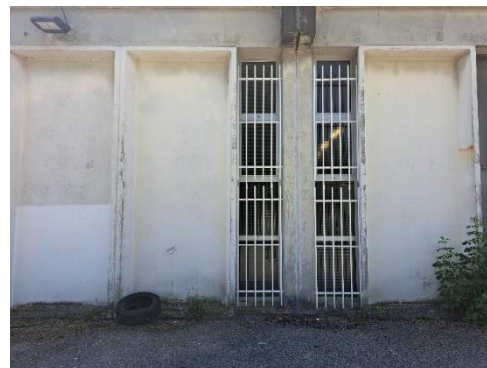
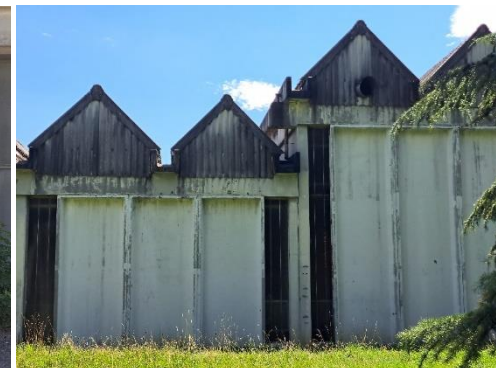
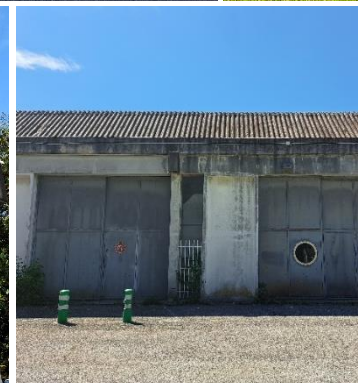
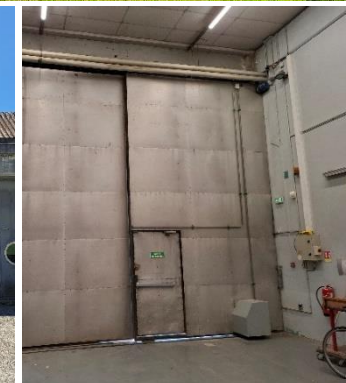
Enveloppe : toiture

- **Couverture sheds** : Panneaux ondulés fibrociment d'origine / Panneaux ondulés polycarbonate transparents
- **Étanchéité** : Fuites d'eau généralisées (jointures, toiture poreuse...)
- **Isolation thermique** : Laine de verre 12 cm environ ajoutée au-dessus d'un faux plafond, répartie de manière irrégulière et discontinue. Pas d'isolation directe de la toiture
- **Protection périmétrique** – pas de protection spécifique
- **Évacuation des eaux pluviales** – Descentes d'eau pluviales à l'intérieur du bâtiment. Système de cheneau de toiture béton. Fuites nombreuses sur les descentes EP intérieures.

Mauvais état, éléments d'origine vétustes, nombreuses fuites recensées, déperditions thermique fortes. Toiture amiantée

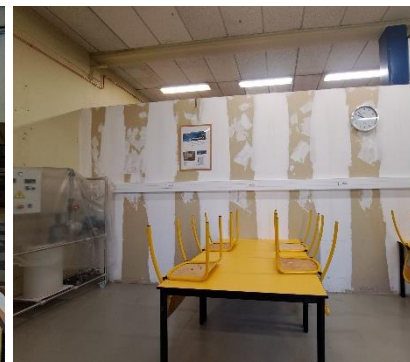
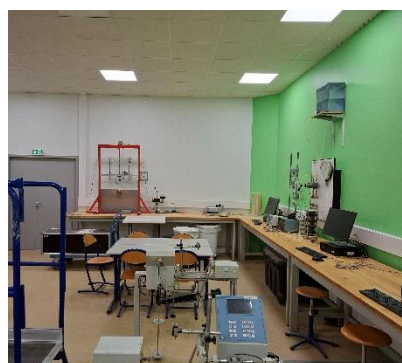
- Mauvais état, nombreuses dalles cassées ou manquantes, traces de fuites, polycarbonate vétuste

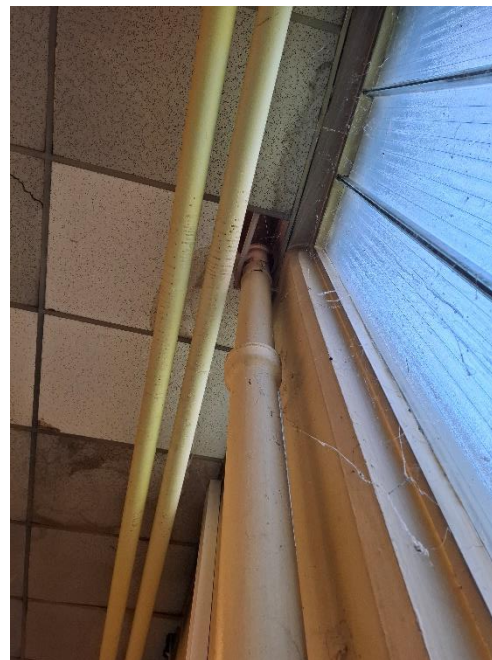
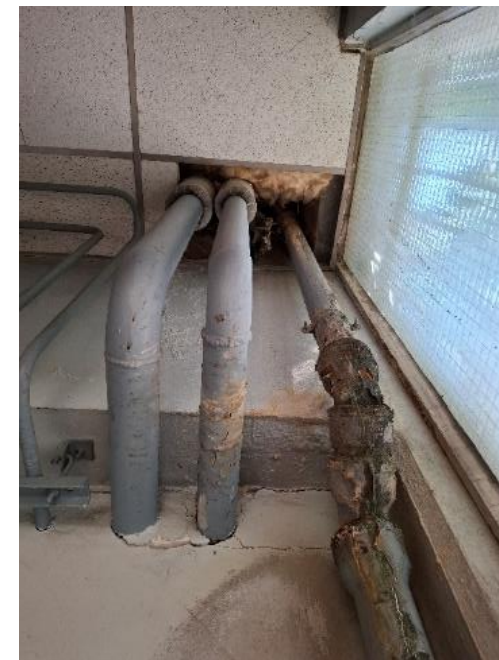
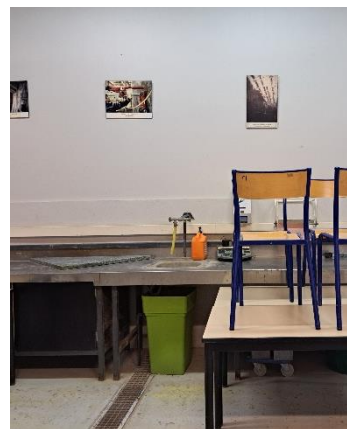
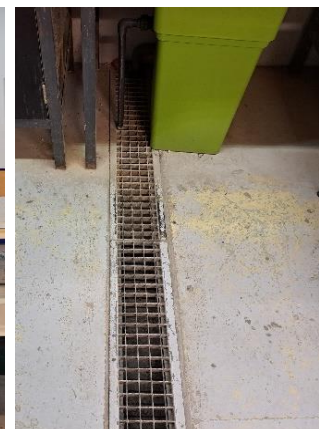
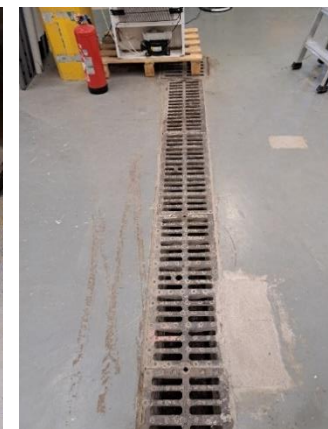
- **Réseaux** : Nombreux réseaux condamnés encore présents
 > **État**
 Etat d'usage, certains réseaux à déposer, réseaux fonctionnels avec des matériaux plus ou moins dégradés
- **Équipements** : lavabos, vidoirs dans les ateliers et salles de cours (lavage à grandes eaux)
 > **État**
 Etat d'usage à vétuste

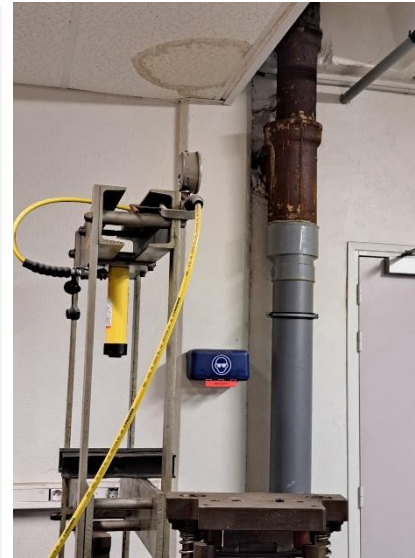
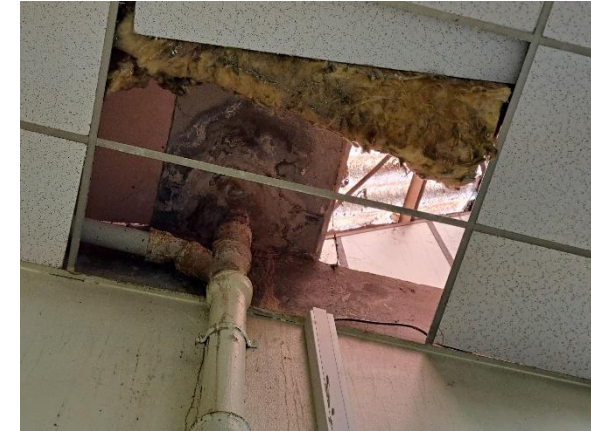
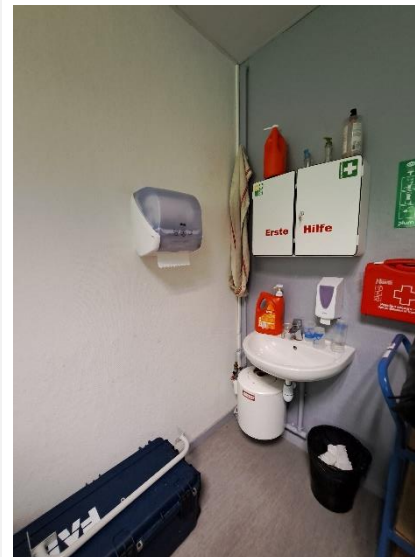
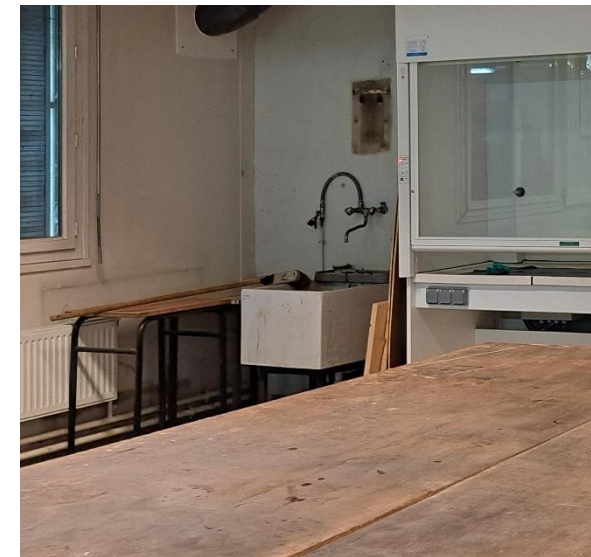
Quelques fuites recensées

- TGBT : Armoire électrique générale accessible dans la halle, côté bureaux
 - Armoire électrique de coupure d'urgence dans un bureau
 - Tableaux électriques dans chaque laboratoire/espace TD
 - Transformateur d'isolement associé à chaque machine
 - Canalis électrique pour le branchement des machines dans la halle, trop bas vis-à-vis des usages de la halle (déplacement machines)
 - Luminaires : Néon ou LED
 - Équipements informatiques : Serveur accessible dans la halle, côté salles informatique
- > **Modification des éléments dangereux et peu fonctionnels**
(chemin de câbles, fuites)
