Nom
AVIGNON - SUPRAMUROS - réception

OBSERVATIONS

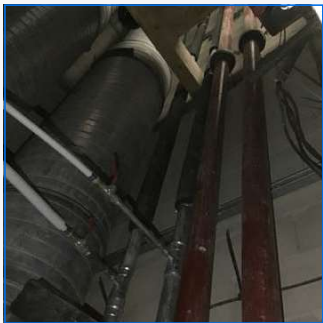
#	Localisation	Lot	Description	Pour le	Levée le
4	MEN	Gt à terminer. Voir remarques générales sur les gt

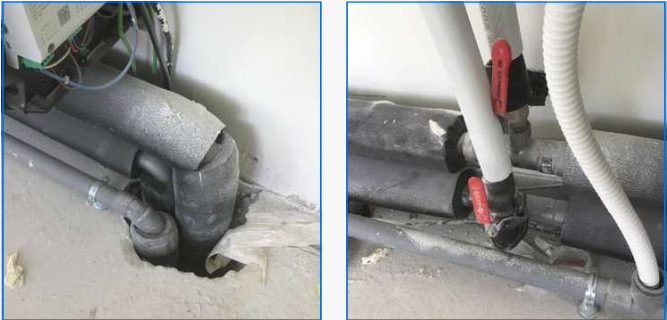
#	Localisation	Lot	Description	Pour le	Levée le
17		MEN	Généralités : Calorifuge à reprendre

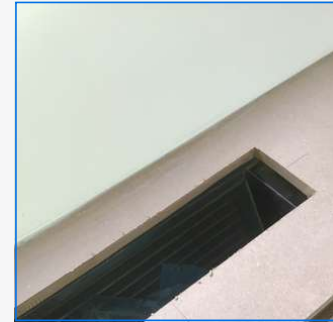
#	Localisation	Lot	Description	Pour le	Levée le
<div><div></div><div>28</div></div>		MEN	<div>Étanchéité à réaliser entre le ventilo et la grille. Généralité</div> <div>Prévoir un contre cadre sur toutes les grilles. Généralité</div>		
<div><div></div></div>					
<div><div></div></div>					
<div><div></div></div>

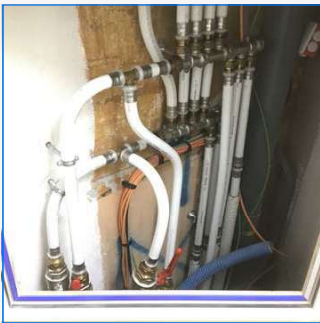
64

Calorifuge à terminer

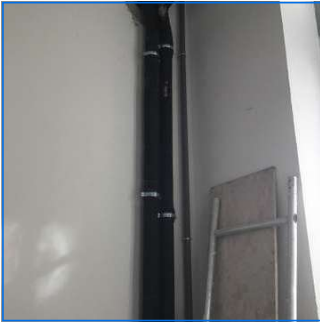
5		MEN	Finitions sur les calorifuge		
---	--	-----	------------------------------	--	--

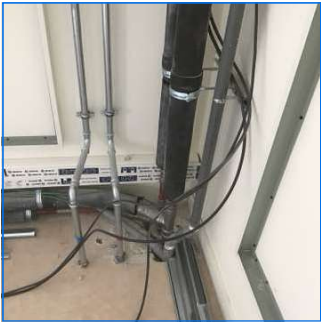
10		MEN	Calorifuge à terminer

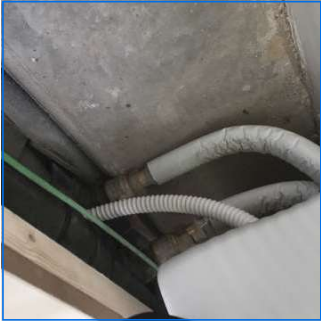
27		MEN	Généralité : raccord et vannes non calorifugées.

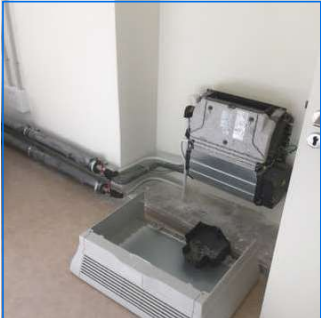
30

Manque calorifuge sur les liaisons.

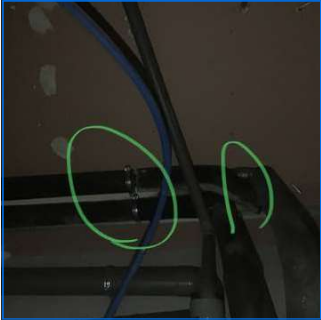
33		MEN	Calorifuge à reprendre. Problème de condensation.

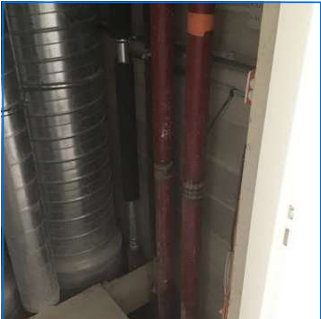
37		MEN	Généralité GT : (Concerne toutes les gaines techniques) Peinture des aciers Calorifuge à réaliser correctement. Calorifuger les gaines de ventilation. Calorifuge anti condensation sur l'ef

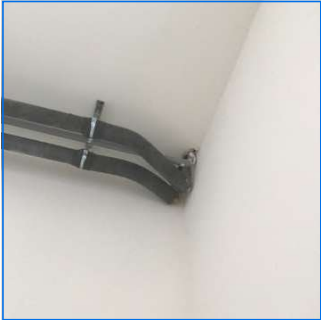
43		MEN	Calorifuge à reprendre

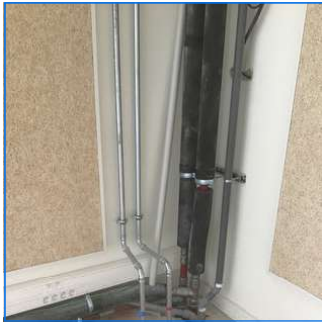
#	Localisation	Lot	Description	Pour le	Levée le
46		MEN	Calorifuge à terminer

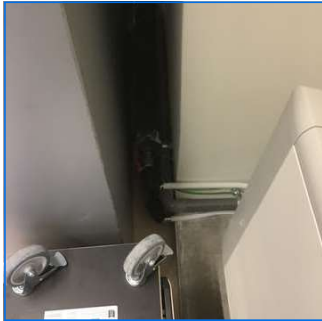
65

Calorifuge à terminer

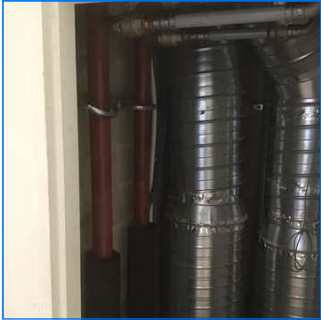
69		MEN	Calorifuge à réaliser

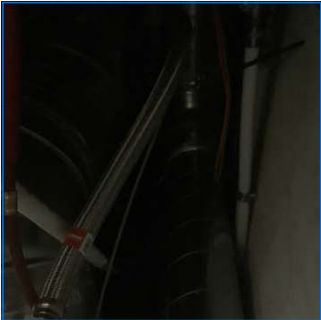
70		MEN	Flexible hydraulique à calorifuger

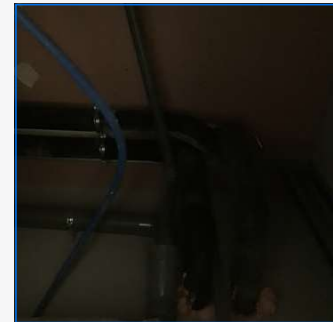
#	Localisation	Lot	Description	Pour le	Levée le
80		MEN	Reprise calorifuge à réaliser en fp

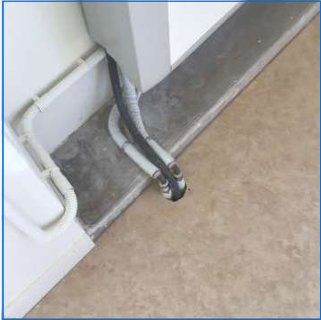
#	Localisation	Lot	Description	Pour le	Levée le
91		MEN	Calorifuge à compléter sur les raccords.!

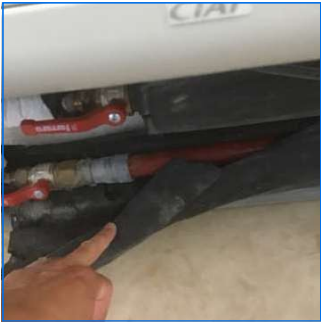
92		MEN	Calorifuge à reprendre

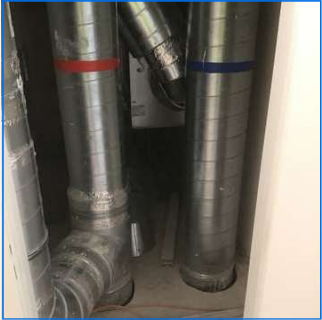
#	Localisation	Lot	Description	Pour le	Levée le
6		MEN	Gaine à calorifuger dans les gt

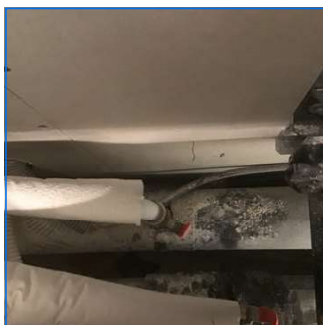
52 MEN Absence de calorifuge sur les vannes. À contrôler sur tous les ventilo-convecteurs.

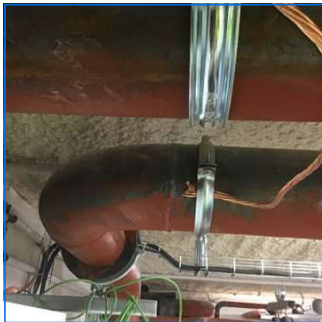
3

Peinture à terminer avant le calorifuge

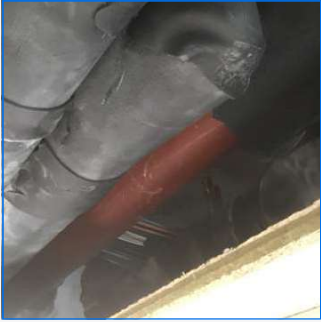
15		MEN	Calorifuge à reprendre

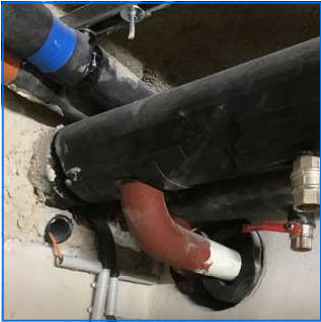
19		MEN	Trace de rouille. Reprise à réaliser

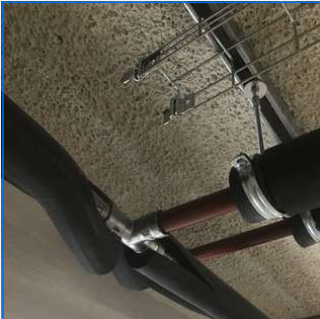
30

Calorifuge à terminer sur le réseau.

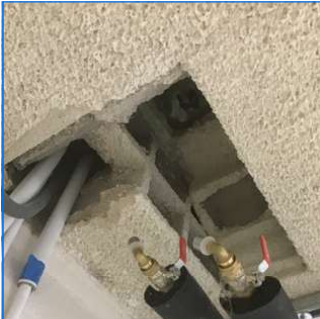
31

Hydraulique à calorifuger

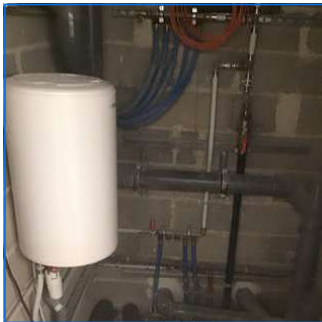
53

Gt à terminer.
[Voir remarques générales sur les gt](#)

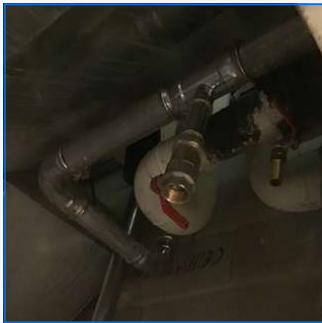
54

Manque calorifuge

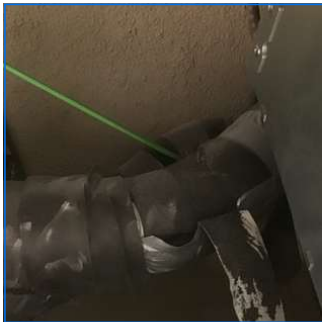
59 MEN Défaut de calorifuge

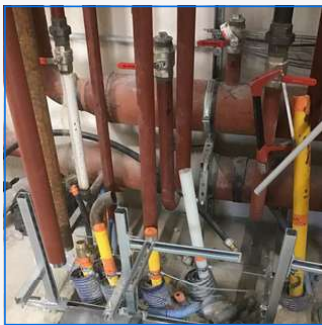
66 MEN Panoplie à terminer. Pour rappel, il faut par réseaux : v3v motorisés, vannes de vidange, des doigts de gants et des thermomètres.

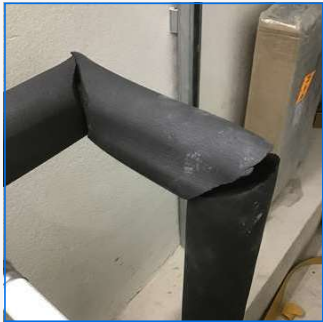
#	Localisation	Lot	Description	Pour le	Levée le
73	MEN		Calorifuge à reprendre

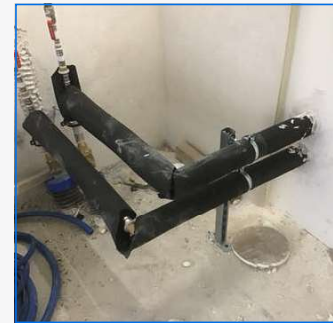
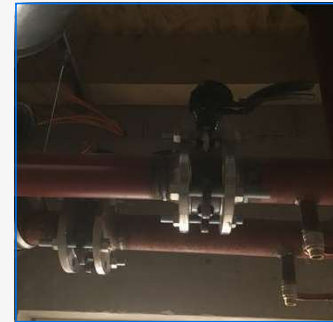
#	Localisation	Lot	Description	Pour le	Levée le
80		MEN	Calorifuge à reprendre. Non conforme		
83		MEN	Il manque le calorifuge et la peinture.

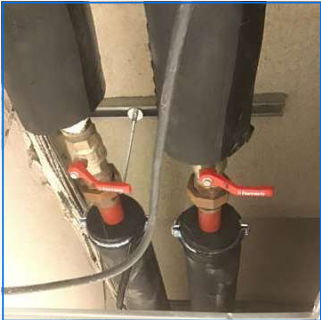
#	Localisation	Lot	Description	Pour le	Levée le
86		MEN	Manque peinture et calorifuge.

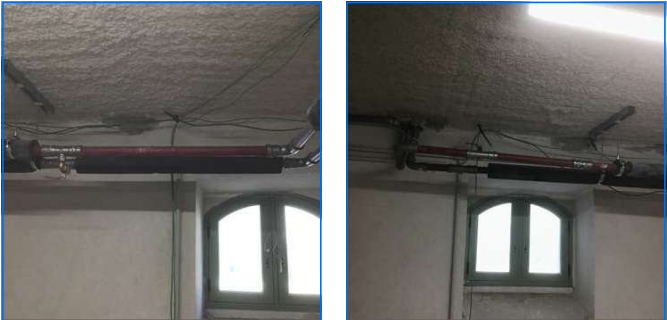
87		MEN	Réseaux non calorifugés et non peint

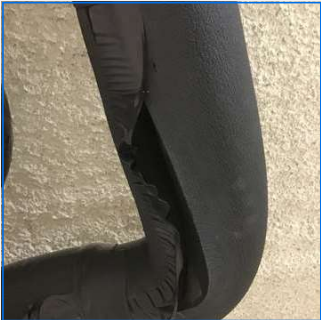
#	Localisation	Lot	Description	Pour le	Levée le
91		MEN	Calorifuge à reprendre. Problème de condensation.

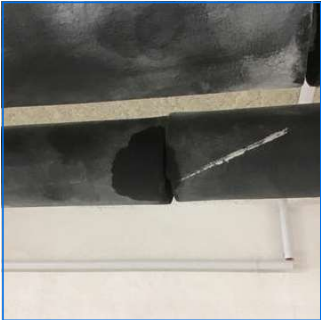
92		MEN	Trace d'eau. À vérifier

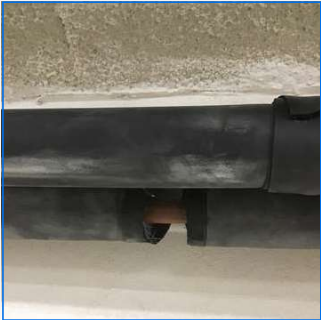
93		MEN	Tuyauterie non peinte mais calorifugé. À reprendre.

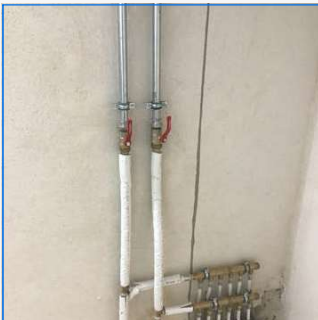
99

Absence de vanne d'équilibrage

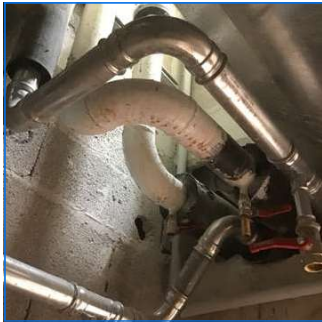
102		MEN	Calorifuge et peinture à reprendre.

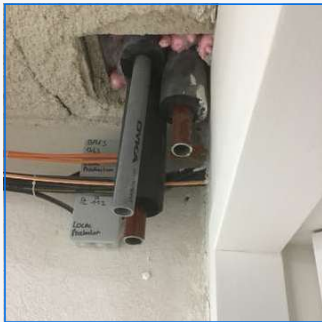
107		MEN	Ventilo a raccorder.		
--	--	-----	----------------------	--	--

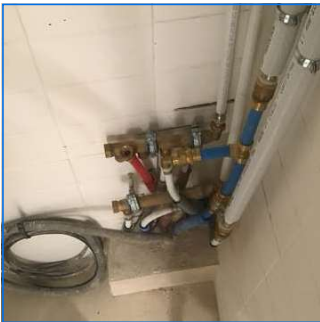
119

Calorifuge à reprendre

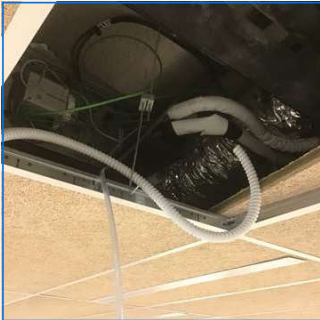
#	Localisation	Lot	Description	Pour le	Levée le
138		MEN	Manque pompe de relevage

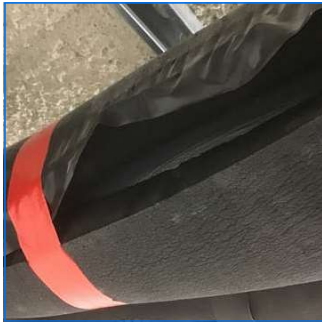
#	Localisation	Lot	Description	Pour le	Levée le
145		MEN	Trace de condensation. Calorifuge à reprendre.

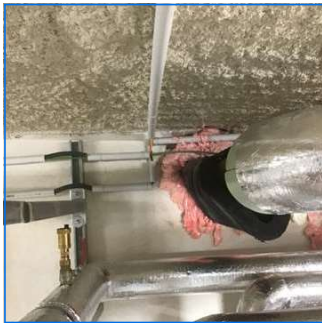
146		MEN	VC dans le local à raccorder.		
147		MEN	Calorifuge à reprendre dans la traversée de mur pour l'eau glacée.

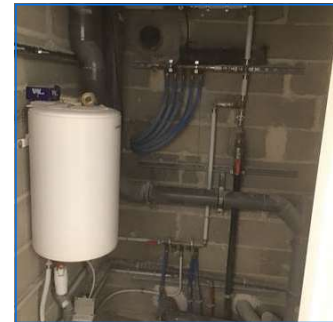
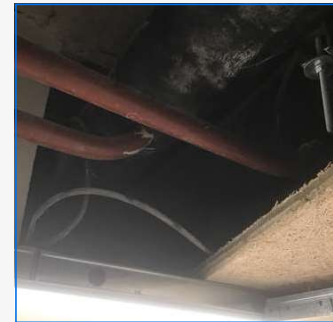
#	Localisation	Lot	Description	Pour le	Levée le
152		MEN	Réseaux ef à calorifuger		
153		MEN	À calorifuger et bouchonner

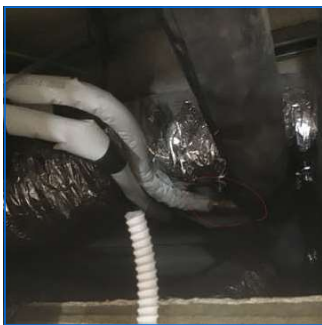
159 MEN On constate que des vannes ne sont pas calorifugées. À contrôler

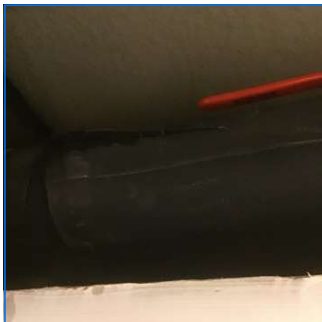
169 MEN Problème de condensation. À revoir

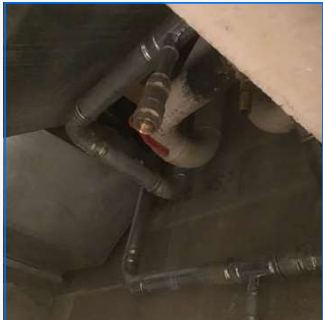
#	Localisation	Lot	Description	Pour le	Levée le
175		MEN	Absence de calorifuge sur le réseaux VC et radiateurs.

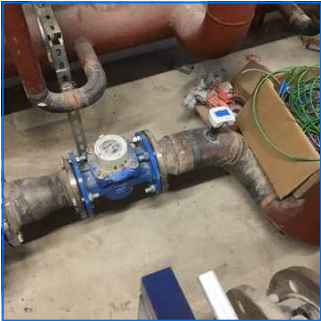
#	Localisation	Lot	Description	Pour le	Levée le
8		MEN	Forage réaliser en acier à la place de l'inoxidable. À reprendre

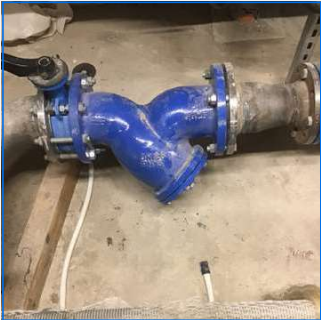
10		MEN	Prévoir une vanne de purge sur le filtre.

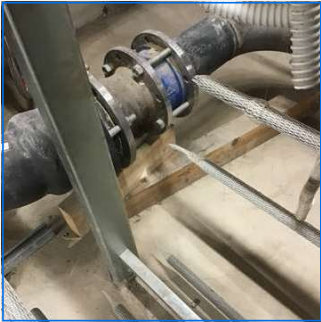
#	Localisation	Lot	Description	Pour le	Levée le
22		MEN	Support à reprendre sur le réseau de forage.

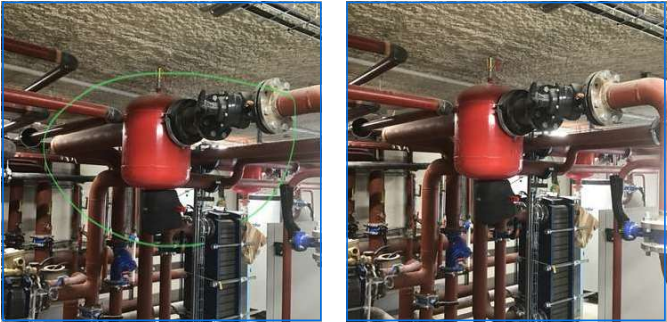
24		MEN	Prévoir un support sur ce réseau.

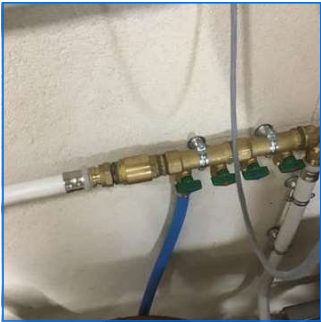
25		MEN	Rajouter des supports par endroit. À contrôler		
26		MEN	Alimentation en eau non conforme. Prévoir un disconnecteur BA.

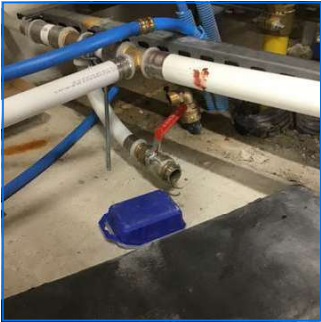
27		MEN	Adoucisseur à poser		
28		MEN	À raccorder

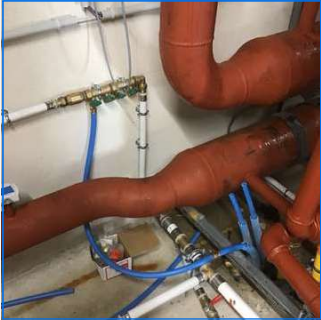
29		MEN	Plomberie à terminer

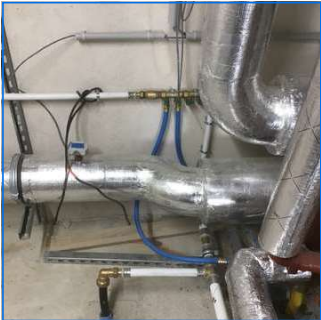
30		MEN	Panoplie ef à terminer. Il manque le report des compteurs ef

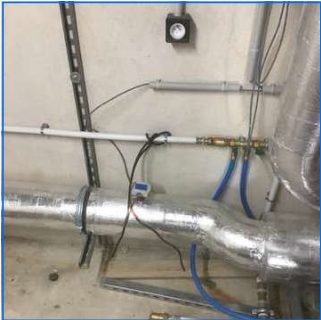
31		MEN	Alimentation en eau non conforme. Prévoir un disconnecteur BA.

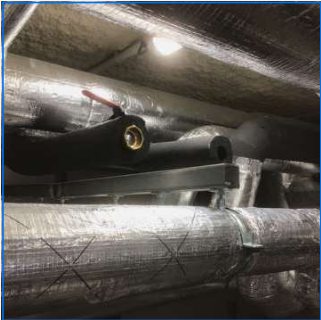
37		MEN	Ventilo vdi non raccordé.
