MAITRISE D'OUVRAGE
PREFECTURE DE MAYOTTE
Avenue de la préfecture
97600 Mamoudzou

Rapport de diagnostic structurel

Établit par	Numéro d'affaire	N°	NDC-01

CASE ROCHER
Département de Mayotte
Commune de Dzaoudzi

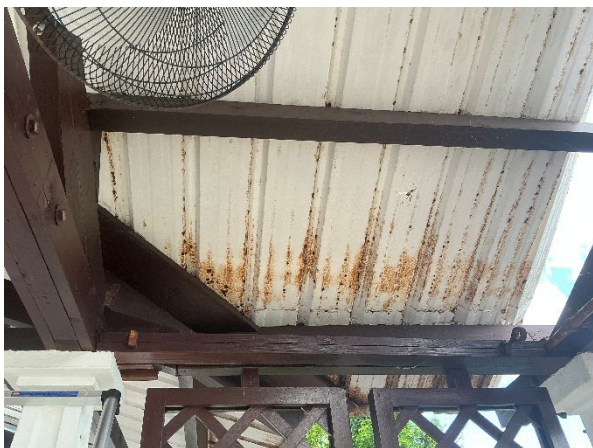
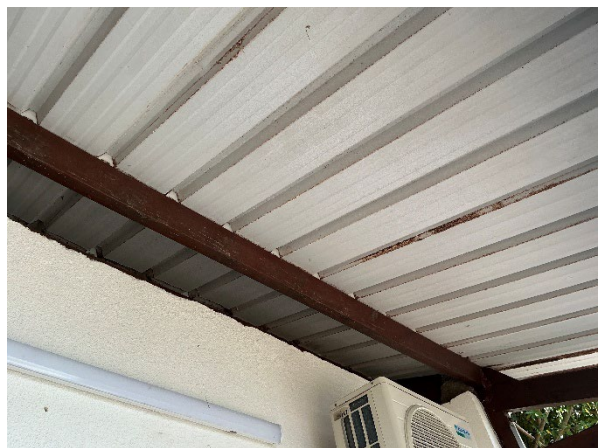
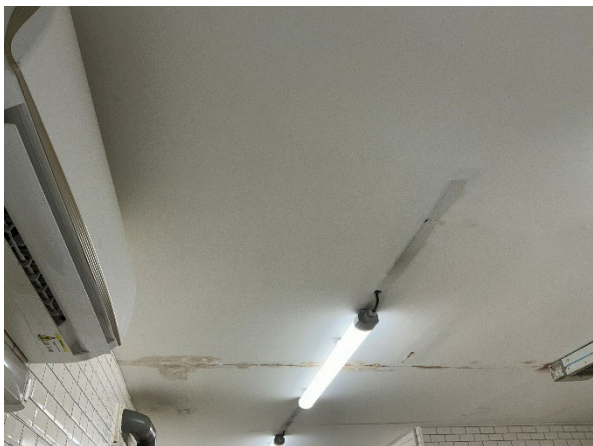
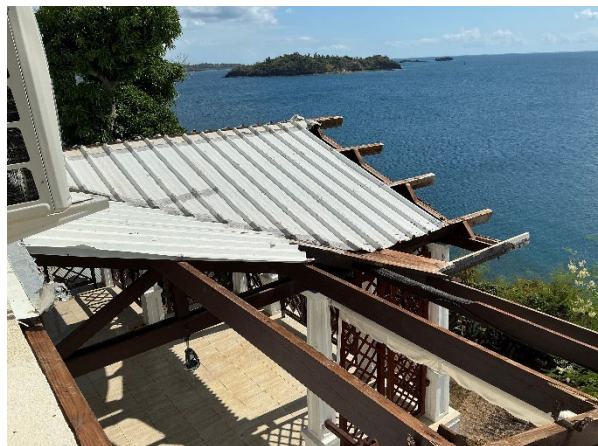
La totalité de la couverture doit être remplacée. Sur le bloc logements, la majeure partie du bac acier a déjà été arrachée ; pour limiter les infiltrations, la toiture de la coursive côté mer a été déposée et placée provisoirement au-dessus des logements. À l'inverse, la couverture de la coursive côté intérieur et celle du bloc cuisine demeurent en place, mais présentent de larges zones de corrosion. Le personnel de cuisine signale d'ailleurs plusieurs fuites antérieures au passage du cyclone Chido. En conséquence, nous recommandons le remplacement complet de la couverture sur l'ensemble des toitures.

- Couverture : La totalité de la couverture doit être remplacée en raison des arrachements de bac acier sur le bloc logements et de larges zones de corrosion et fuites antérieures sur la toiture de la coursive côté intérieur et celle du bloc cuisine.

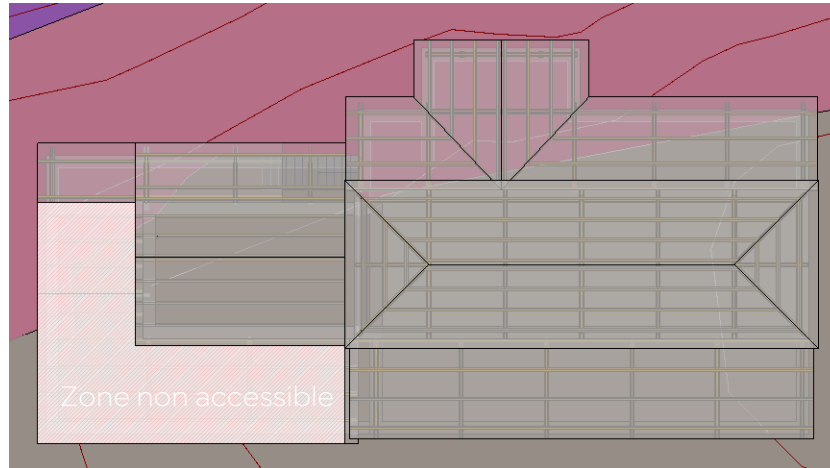
La charpente du bloc cuisine demeure inaccessible. Épargnée par le cyclone, elle est présumée intacte ; toutefois, des investigations complémentaires seront réalisées lors de la dépose de la couverture existante.

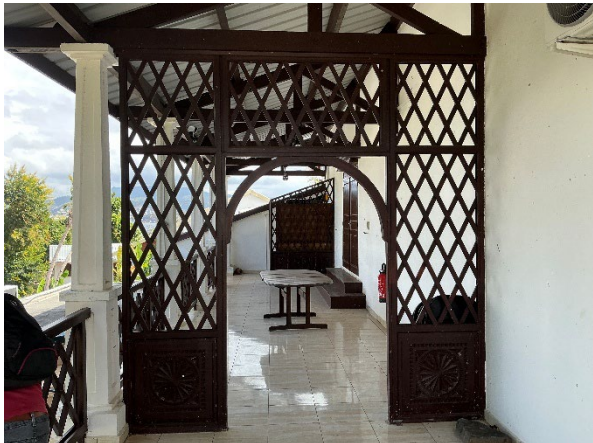
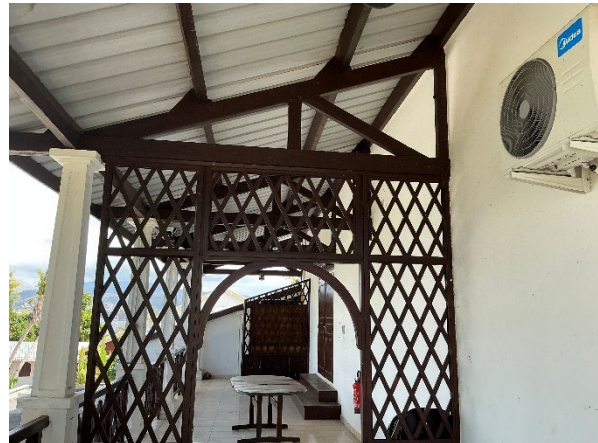
La charpente de la coursive côté intérieur paraît intacte ; nous proposons de la conserver, sous réserve d'investigations complémentaires lors de la dépose de la couverture.

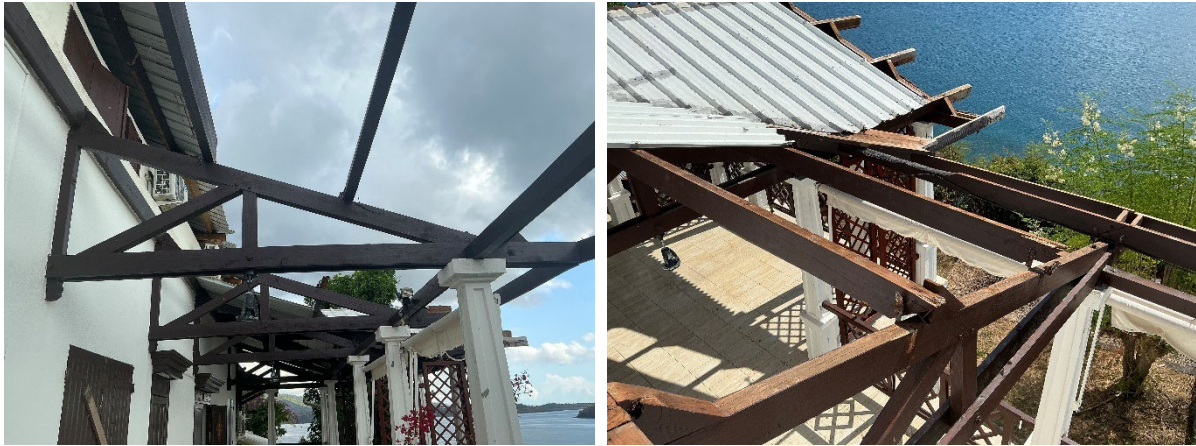
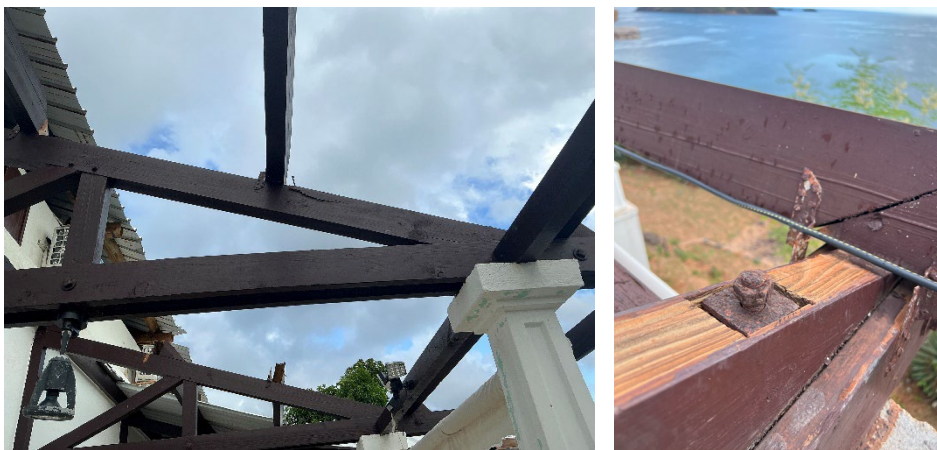
La charpente de la coursive côté mer au niveau des logements présente de graves défaillances : la plupart des pannes sont endommagées et, malgré l'apparente intégrité des demi-fermes, un examen rapproché révèle des membrures altérées et des assemblages fortement corrodés. Nous recommandons donc le remplacement intégral de cette charpente.

- Charpente :
 - La charpente de la coursive côté mer (niveau logements) présente de graves défaillances (pannes endommagées, membrures altérées, assemblages corrodés) et son remplacement intégral est recommandé et jugé nécessaire. Les vérifications structurelles confirment d'ailleurs qu'elle n'est pas conforme aux normes en vigueur, notamment en termes de flèche des pannes.

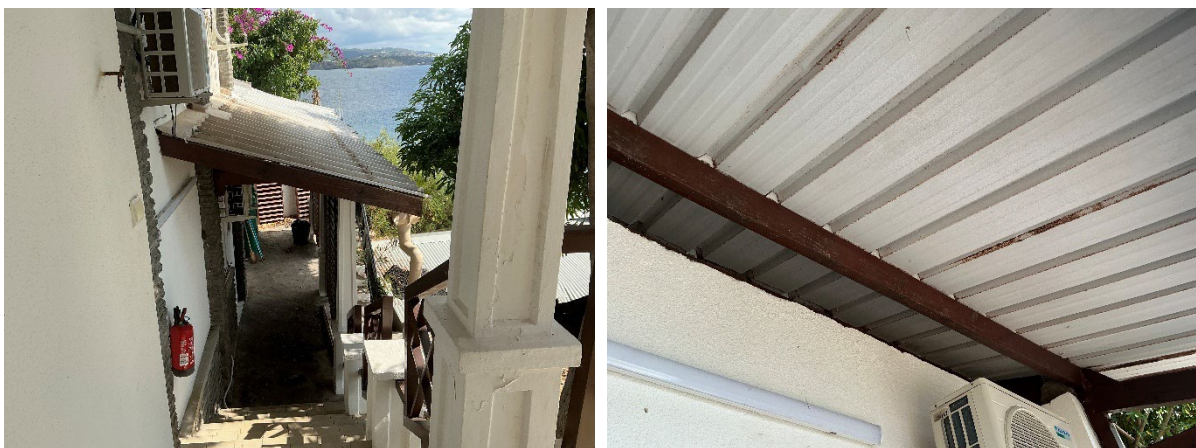
La charpente de la coursive côté mer, à hauteur du bloc cuisine, paraît intacte ; des investigations complémentaires seront néanmoins menées lors de la dépose de la couverture.

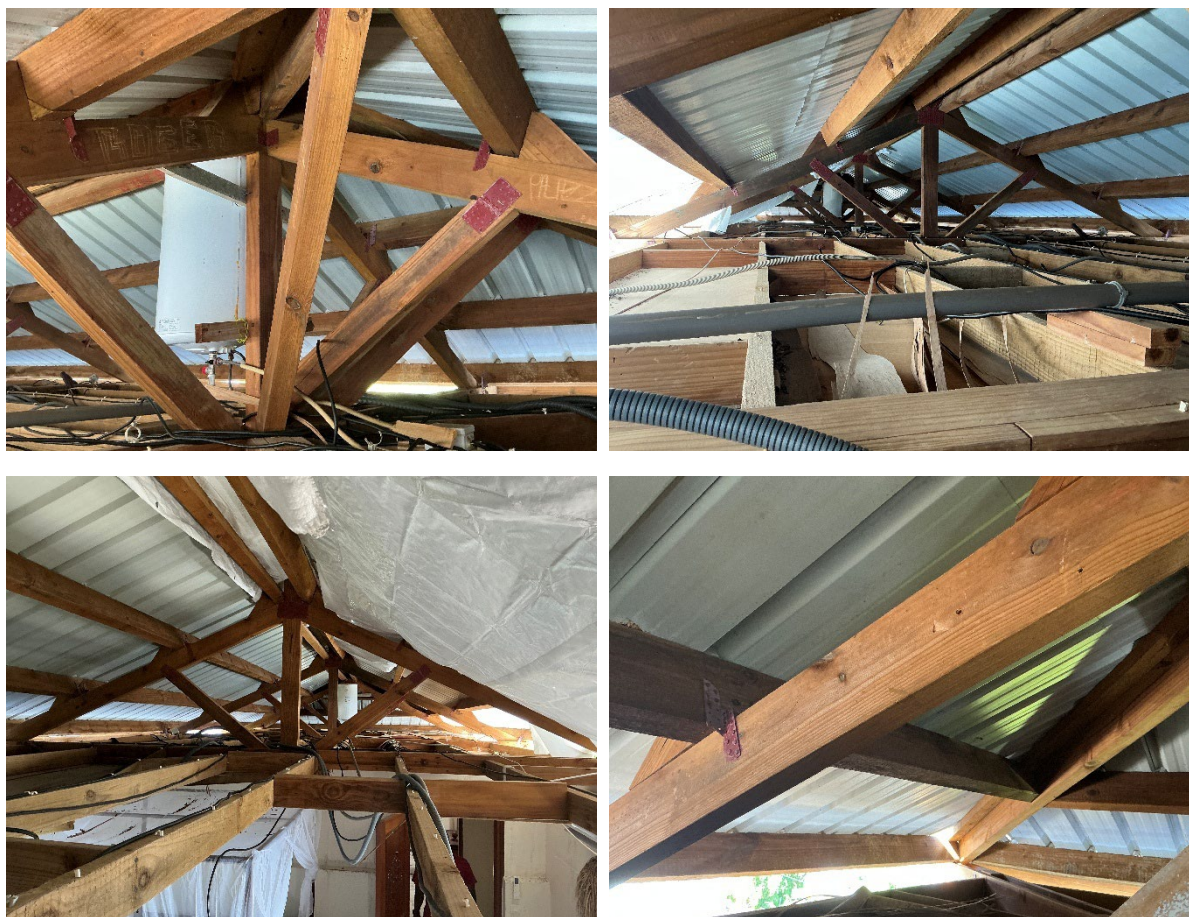
La charpente intérieure du bloc logements apparaît globalement saine : seule l'absence de quelques pannes, à remettre en place, est à signaler. Le bois, non traité à l'origine, ne présente aucune trace d'attaque xylophage ; un traitement fongicide-insecticide préventif est toutefois préconisé. Les organes de fixation, pour leur part, ne montrent aucune corrosion notable.

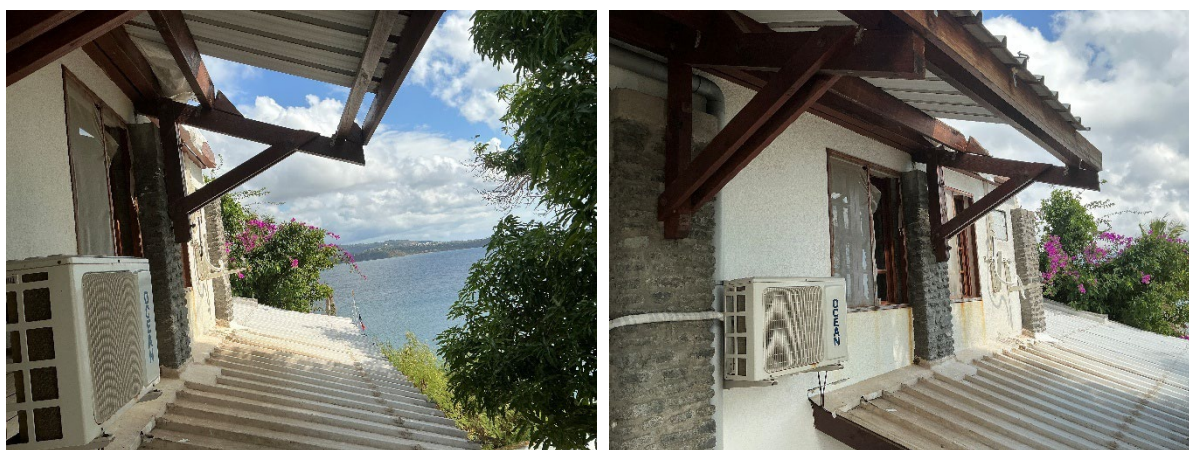
La charpente de l'auvent du bloc logements est partiellement détruite : un bracon manque et l'un des bracons restants présente des signes de faiblesse, avec décollement du montant vertical dû à un déboulonnage. Nous recommandons donc le remplacement intégral de la charpente de l'auvent.

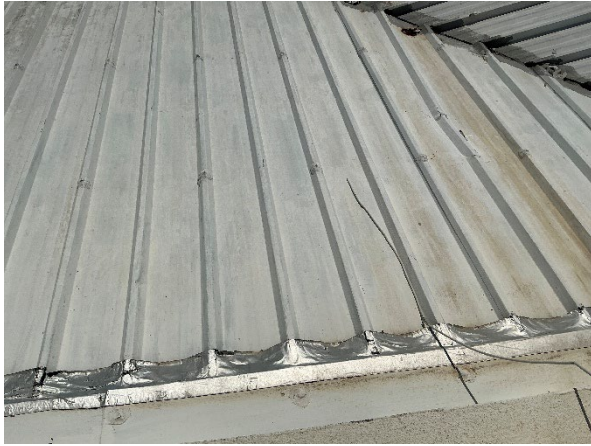
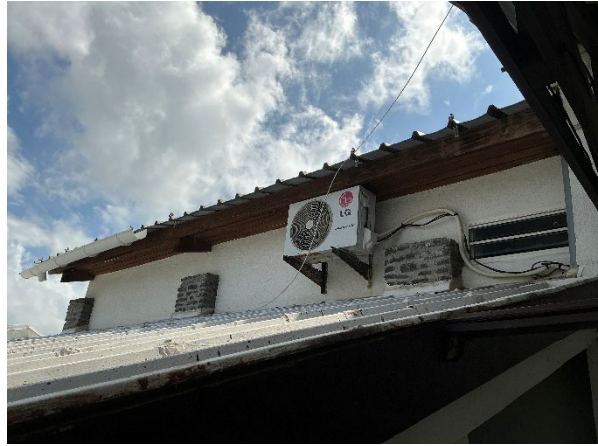
Le remplacement complet de la couverture doit s'accompagner du renouvellement systématique de tous les accessoires : tôles faîtières, gouttières, noues, solin, descentes d'eaux pluviales, vaigrage, grilles anti-rongeurs, etc.

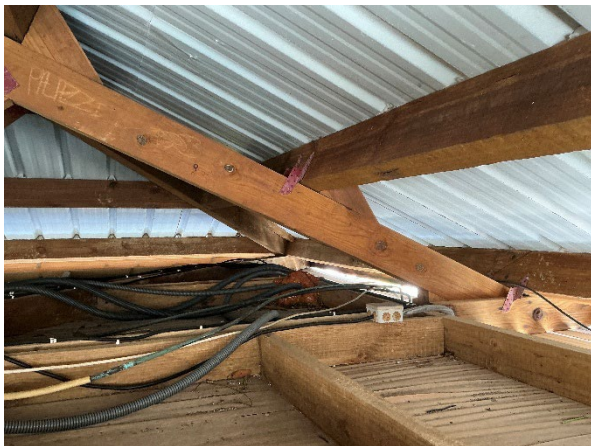
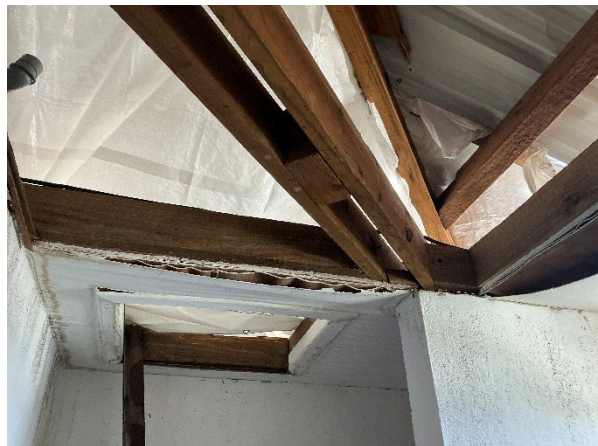
Le faux-plafond du R+1 du bloc logements est entièrement détruit. Initialement réalisé en contreplaqué, il sera remplacé par un faux-plafond en plaques de plâtre.

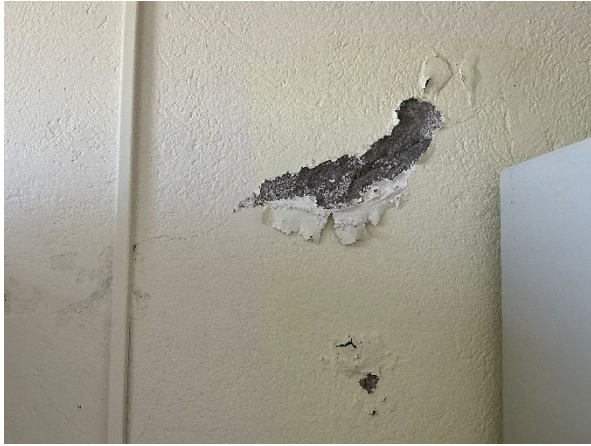
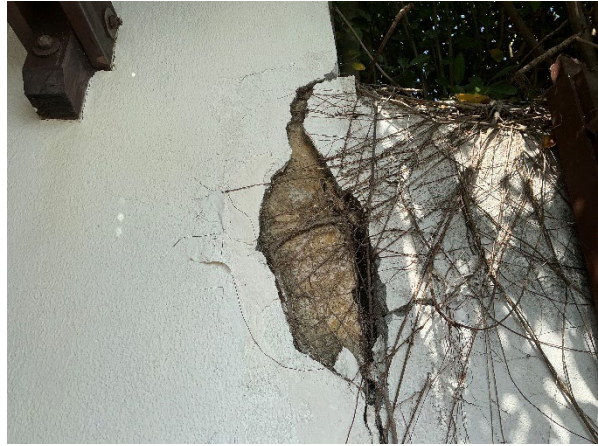
Les murs porteurs ne présentent aucune faiblesse apparente. Sur l'ensemble de l'ouvrage, nous n'avons relevé que deux fissures superficielles ; elles se limitent à l'enduit et ne traversent pas la maçonnerie.

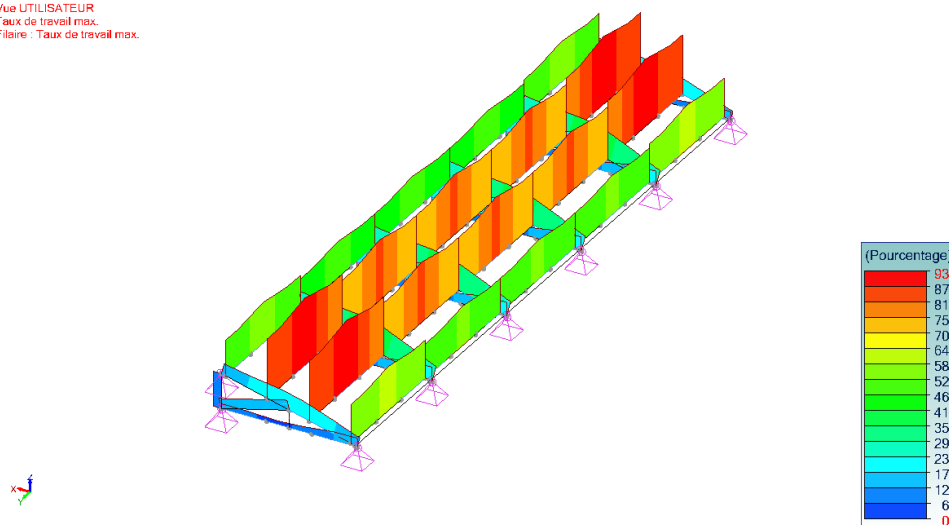
Figure 3 : Taux de travail max.

Les vérifications montrent que, sur cette coursive, les pannes, éléments les plus sollicités, mobilisent 93 % de leur capacité. La charpente de la coursive est donc conforme aux exigences des normes en vigueur.

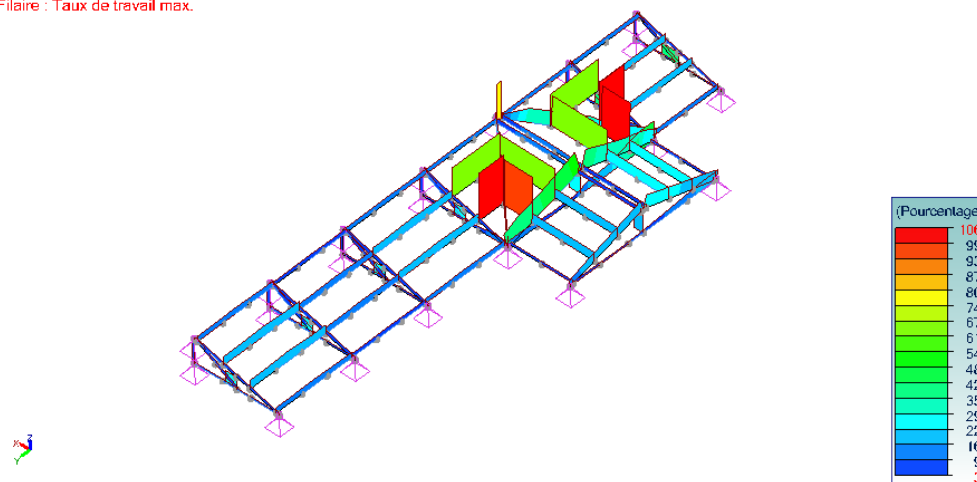
Figure 7 : Taux de travail max.

Les vérifications ont mis en évidence que, sur la coursive côté mer, les pannes, éléments les plus sollicités, dépassent leur capacité maximale, notamment en termes de flèche. Cette portion de charpente n'est donc pas conforme aux exigences des normes en vigueur. Par ailleurs, le diagnostic visuel a révélé que cette zone est endommagée. En conséquence, une réfection complète de la charpente est prévue sur ce secteur, incluant le renforcement structurel des pannes."
