RAPPORT DE REPERAGE DE L'AMIANTE

AVANT TRAVAUX DANS UN IMMEUBLE

Bien immobilier concerné	MAISON RN 13 50470 TOLLEVAST	N° de l'affaire : A076-CC-08
Propriétaire	DIRECTION REGIONALE DE L'EQUIPEMENT DE NORMANDIE 10 BD DU GENERAL VANIER B.P 60040 14006 CAEN CEDX	Référence du rapport RA076-08-0708
Demandeur	DIRECTION REGIONALE DE L'EQUIPEMENT DE NORMANDIE 10 BD DU GENERAL VANIER B.P 60040 14006 CAEN CEDX	Date de la visite : 21/07/2008

Immeuble : MAISON – RN 13 – 50470 TOLLEVAST

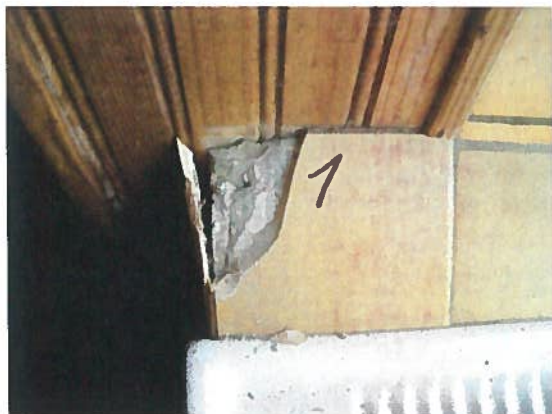
**MATERIAU :** Colle grise des carrelages**LOCALISATION :** En périphérie de l'évier dans la cuisine**ECHANTILLON N°:** 01**ANALYSE PROTEC N°:** P210081018-01**AMIANTE :** Absence

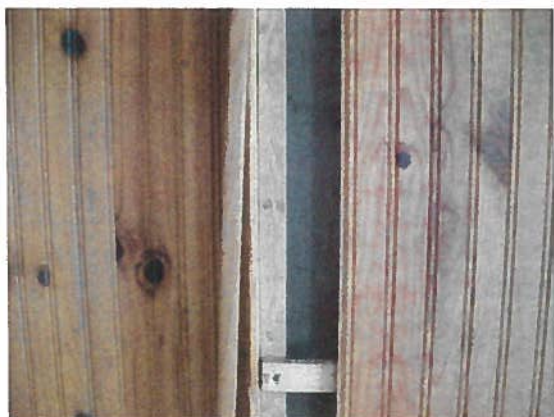
**MATERIAU :** Lambris bois + enduit ciment**LOCALISATION :** Sur le mur dans la cuisine**VISUEL N°:** 1**AMIANTE :** Absence

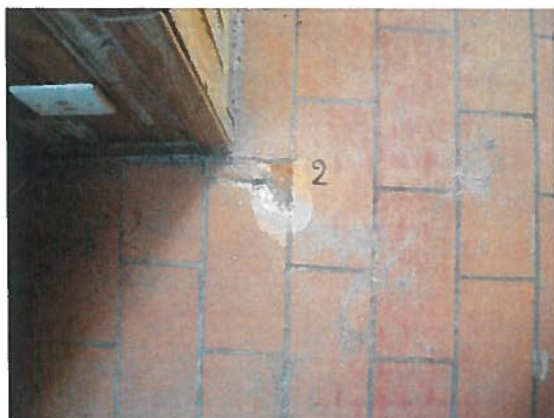
**MATERIAU :** Colle grise des carrelages**LOCALISATION :** Au sol dans la cuisine et dans le local 1**ECHANTILLON N°:** 02**ANALYSE PROTEC N°:** P210081018-02**AMIANTE :** Absence

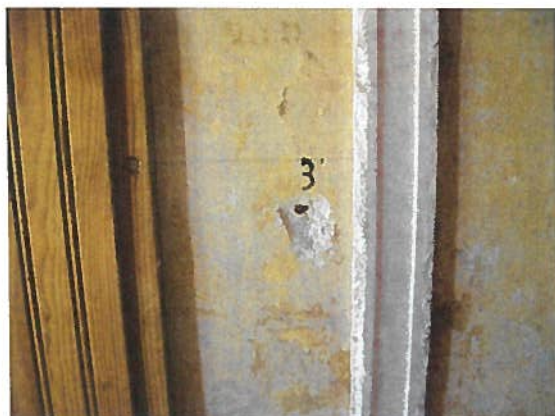
**MATERIAU :** Plâtre blanc**LOCALISATION :** Sur la cloison dans la cuisine**ECHANTILLON N°:** 03**ANALYSE PROTEC N°:** P210081018-03**AMIANTE :** Absence

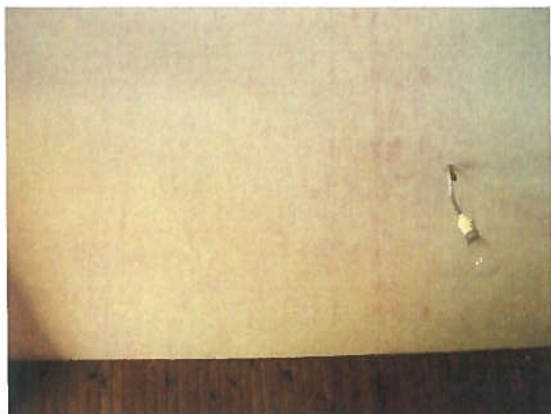
MATERIAU : Panneau de bois

LOCALISATION : Au plafond dans la cuisine

AMIANTE : Absence

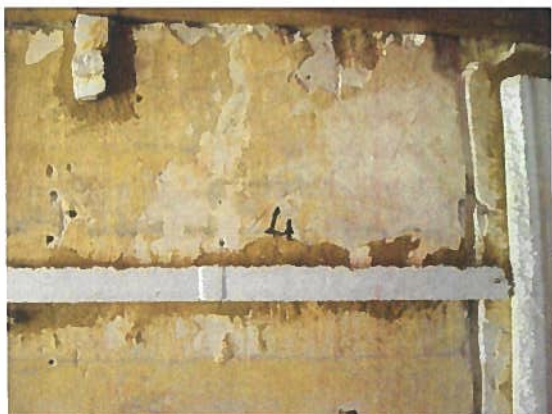
MATERIAU : Colle beige

LOCALISATION : Sur le mur dans la cuisine

AMIANTE : Absence

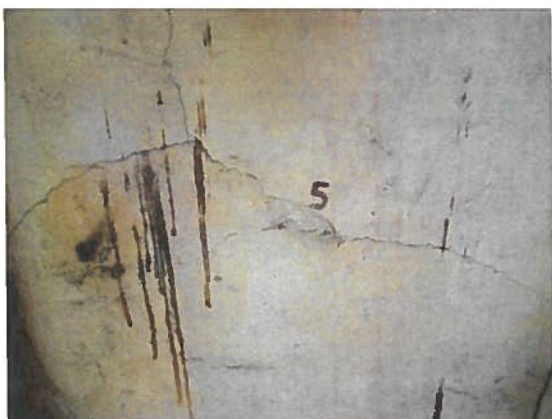
MATERIAU : Enduit gris

LOCALISATION : Dans le foyer de la cheminée
dans la cuisine

AMIANTE : Absence

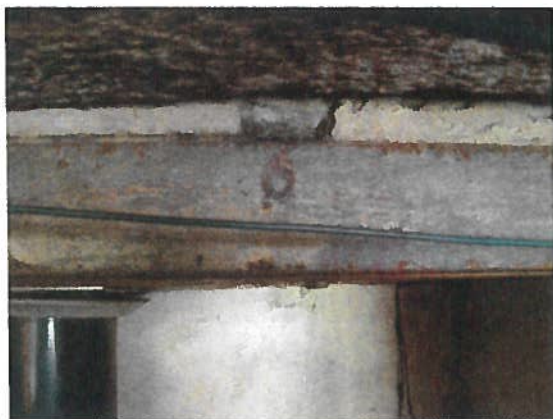
MATERIAU : Enduit gris

LOCALISATION : De scellement sous le linteau de
cheminée dans la cuisine

AMIANTE : Absence

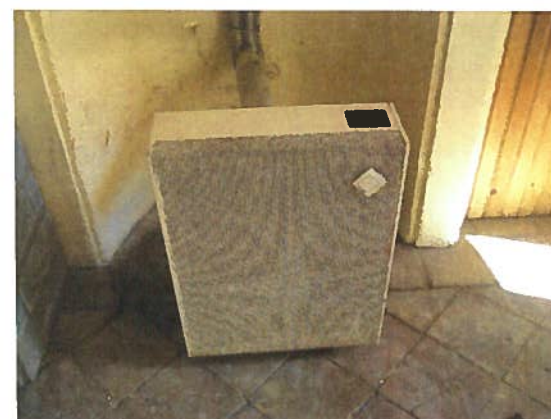
MATERIAU : Chauffage gaz

LOCALISATION : Dans le local 2

AMIANTE : Absence

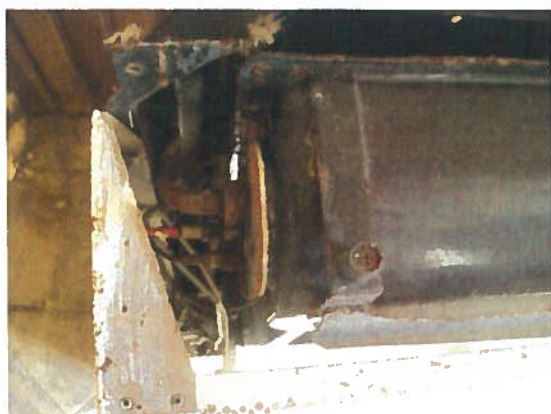
CONCLUSION	Sur décision de l'opérateur de repérage, il a été diagnostiqué la présence de matériaux et produits contenant de l'amiante :	
	<u>Rez de chaussée</u> : - Joint amianté sur le chauffage gaz dans le local 2.	
	<u>Etage</u> : - Joint amianté de la chaudière fuel dans la chambre 5.	
Le présent rapport comprend 7 pages et en annexe, 2 plans de localisations de prélèvements, 72 rapports d'analyse de laboratoire, le certificat de compétence et l'attestation d'assurance.		
Fait à HARDINVEST, le 31/07/2008	Auteur du rapport : C. CHEVALIER Numéro de certification : DTI / 0709-088 Délivrée par SQI	Signature

MATERIAU : Joint en amiante ciment

LOCALISATION : Sur le chauffage gaz dans le local 2

AMIANTE : Présence

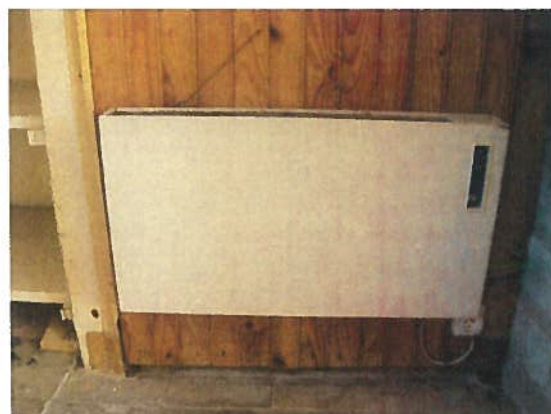
MATERIAU : Chauffage électrique

LOCALISATION : Dans le local 2

AMIANTE : Absence

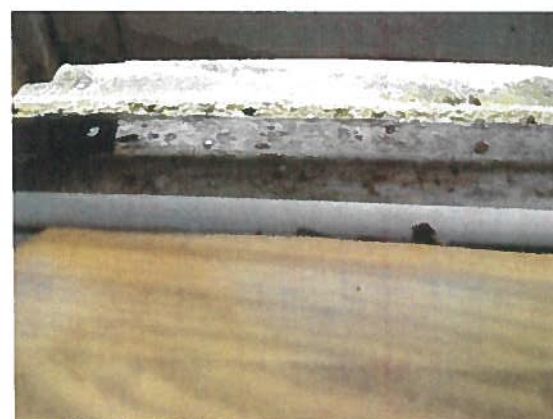
MATERIAU : Absence de joint

LOCALISATION : Entre la fenêtre et la maçonnerie dans la chambre 5

AMIANTE : Absence

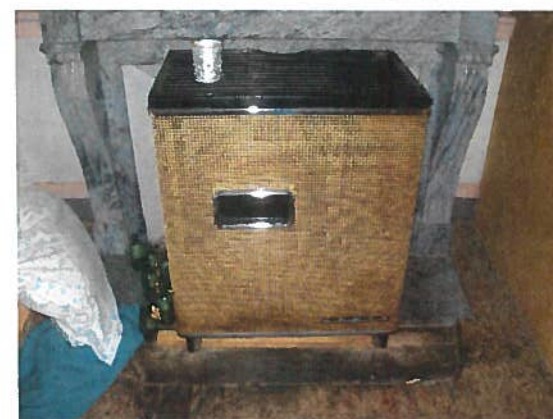
MATERIAU : Joint en amiante ciment

LOCALISATION : De la chaudière fuel dans la chambre 5

AMIANTE : Présence
