# Dossier de Diagnostic Technique

**MISSION N° : 500700067**

Adresse : **7 ROUTE RN 13**  
Ville : **50700 SAINT-JOSEPH**

# Constat des Risques d'Exposition au **Plomb**

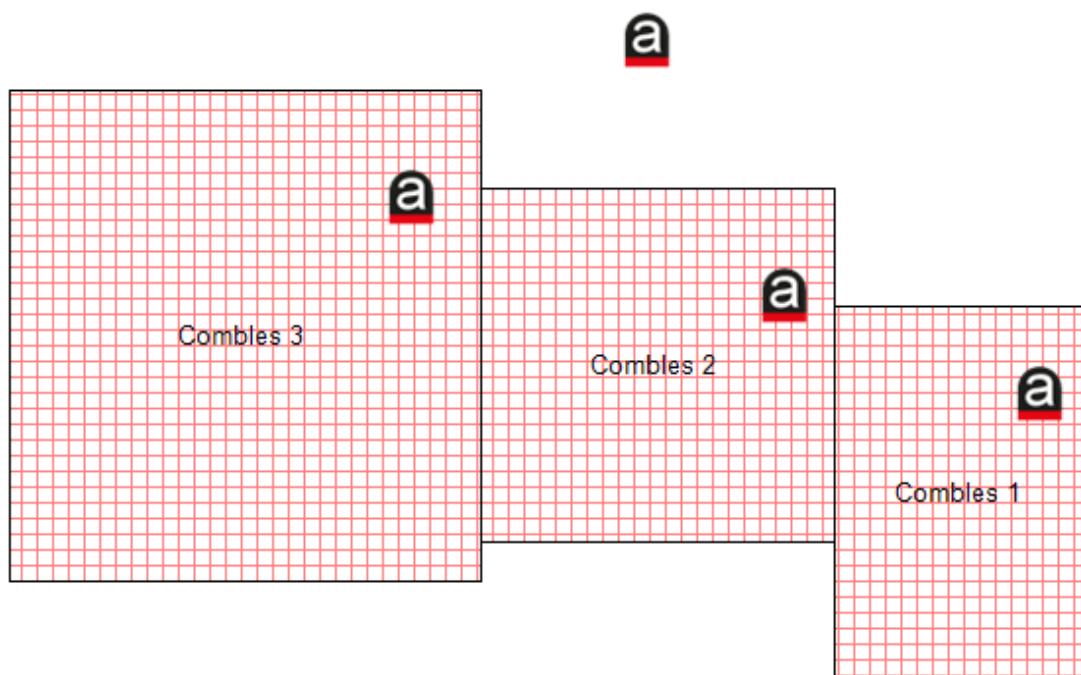
a

Couverture en ardoises amiante ciment

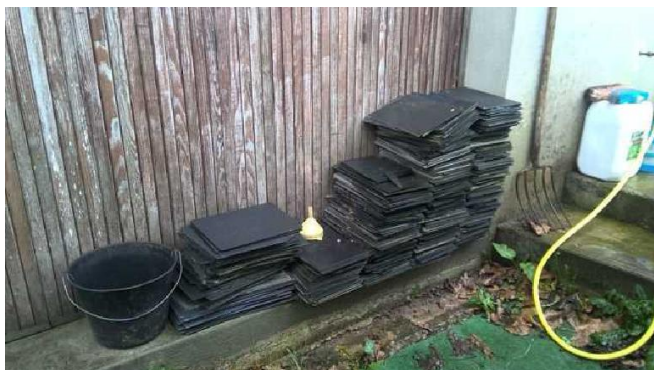
Extérieur (DECHET ARDOISE AMIANTE CIMENT) : AU SOL

Extérieur : Déchet ardoises amiante ciment

Enfin, les déchets contenant de l'amiante doivent être éliminés dans des conditions strictes. Renseignez-vous auprès de votre mairie ou de votre préfecture. Pour connaître les centres d'élimination près de chez vous, consultez la base de données "déchets" gérée par l'ADEME, directement accessible sur le site internet [www.sinoe.org](http://www.sinoe.org).

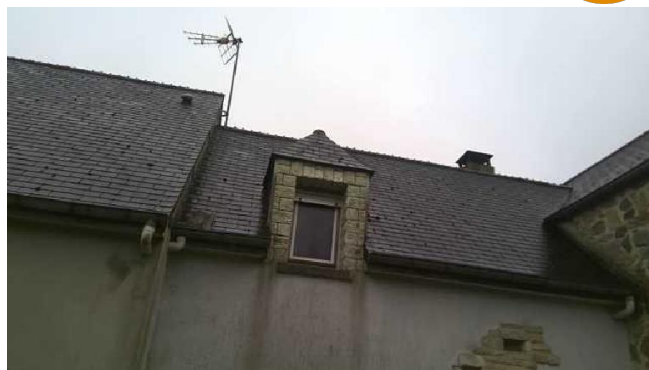
Toiture (Ardoises (EP)) : COUVERTURE

Toiture : couverture en ardoises amiante ciment

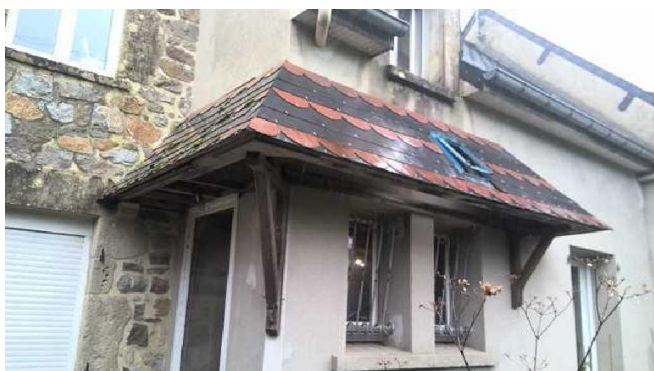
Auvent (Ardoises (EP)) : COUVERTURE

Auvent : Couverture en ardoise amiante ciment
