# Dossier de Diagnostic Technique

**MISSION N° : 500700066**

Adresse : **3 ROUTE RN 13**  
Ville : **50700 SAINT-JOSEPH**

Type : <b>Maison</b>	Nbre pièces : <b>22</b>	Lot : <b></b>
Cadastre : <b>NC</b>	Bâtiment : <b></b>	Lot secondaire : <b></b>
Porte : <b></b>	Date de visite : <b>19/12/2023</b>	Escalier : <b></b>
Accompagnateur : <b>MADAME DOREY DENISE (Représentante de l'indivision)</b>	Opérateur : <b>BOULLLOT François</b>	Étage : <b>RDC</b>

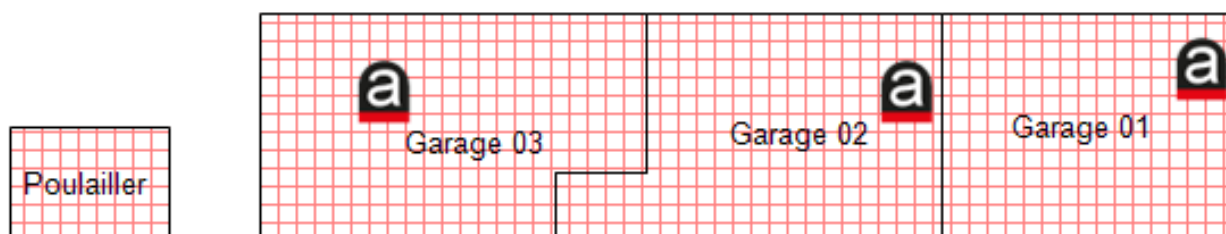
Couverture en tole amiante ciment

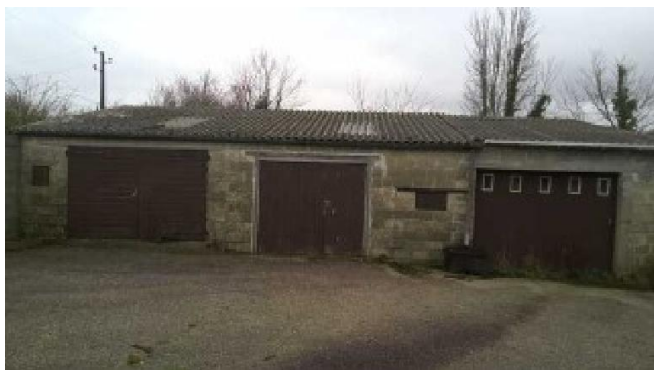
Garage 01 (Plaques (EP)) : Couverture

Garage 02 (Plaques (EP)) : Couverture

Garage 03 (Plaques (EP)) : Couverture

Garage 01, Garage 02, Garage 03: Couverture en tôles amiante ciment

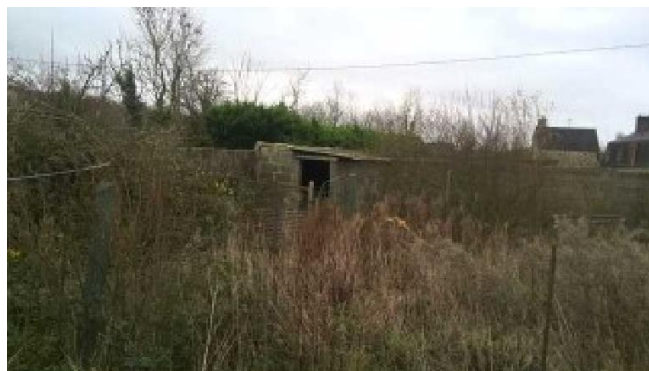
Poulailler: Couverture en tôles amiante ciment

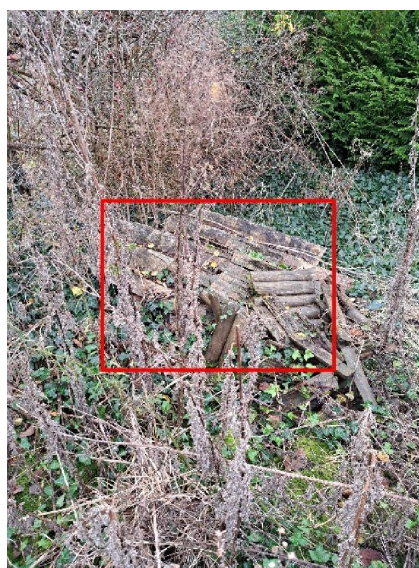
Extérieur (Plaques (EP)) : Dépôt au sol

Extérieur: Dépôt au sol de tôles amiante ciment
