# Dossier de Diagnostic Technique

**MISSION N° : 500600313**

Adresse : **1 ROUTE RN 13**  
Ville : **50700 SAINT-JOSEPH**

Type : <b>Maison</b>	Nbre pièces : <b>16</b>	Lot :
Cadastre : <b>NC</b>	Bâtiment :	Lot secondaire :
Porte :	Date de visite : <b>10/01/2024</b>	Escalier :
Accompagnateur : <b>MADAME SCELLES MANON (LOCATAIRE)</b>	Opérateur : <b>BUCAILLE Edouard</b>	Étage : <b>RDC</b>

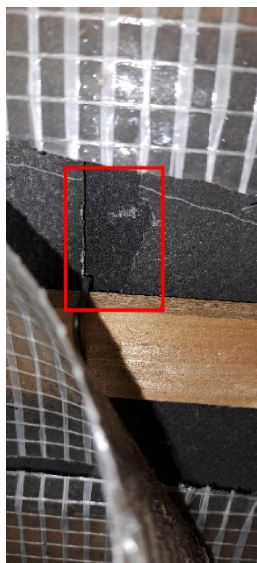
Prélèvement 01: Toiture : Ardoise

**Toiture (Ardoises (EP)) : Couverture**
