- BARRAGE DE PONT-ROLLAND (22) -

* Inspection de l'étanchéité de la porte de la vanne de fond du barrage.

Fait le mardi 09 août 2022

RAPPORT D'INSPECTION

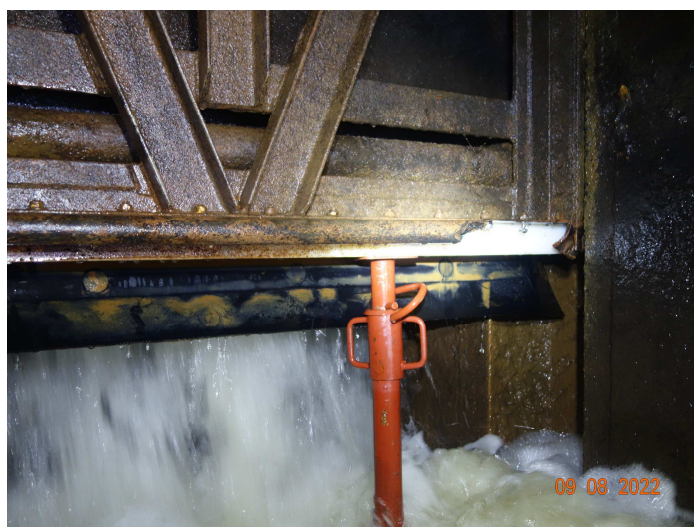
Photo n° 01 :

Afin de sécuriser notre intervention sur la porte de la vanne de fond, nous plaçons entre l'appui inférieur de la porte et le fer de seuil un étai à maçon.

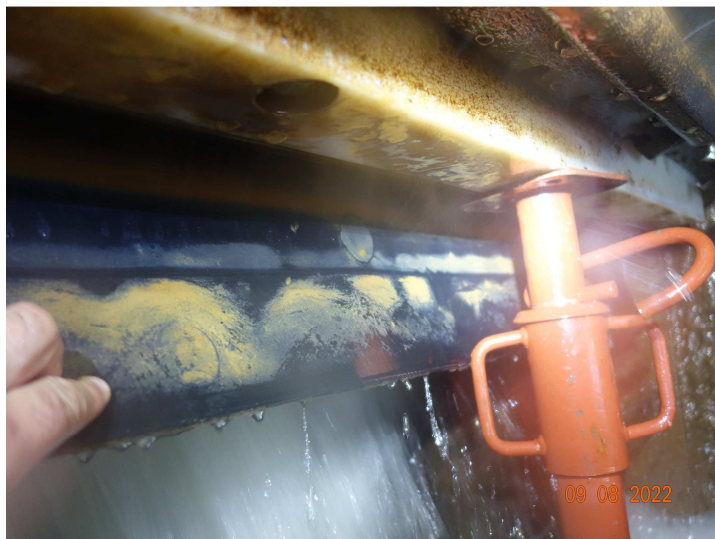
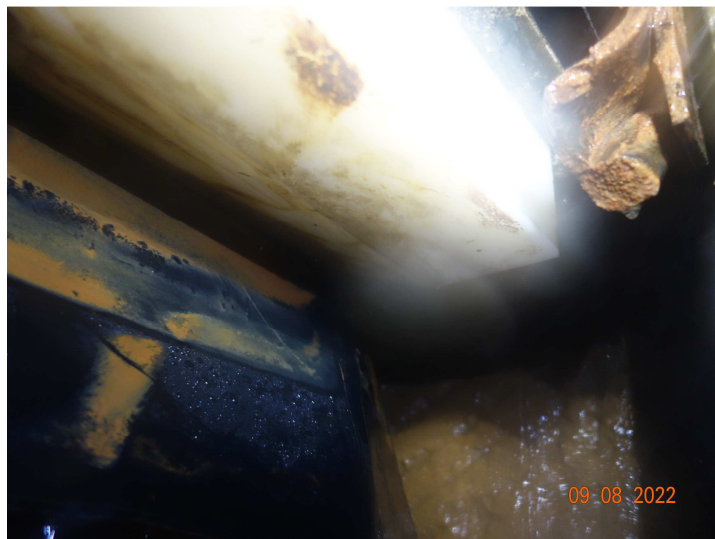
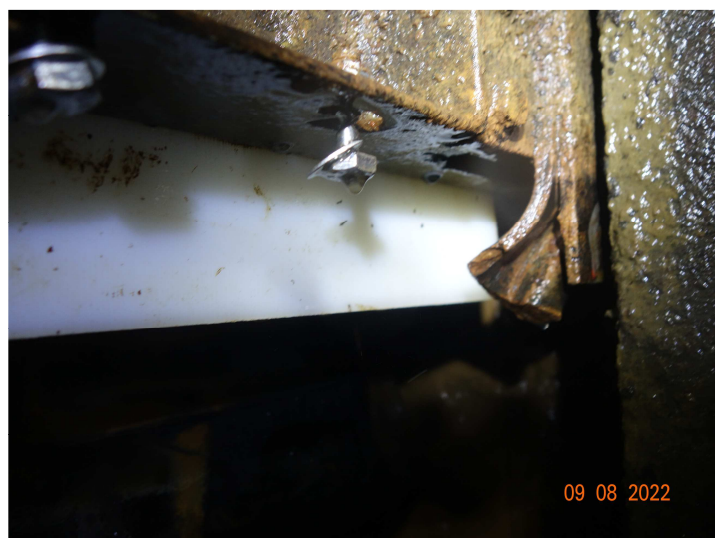
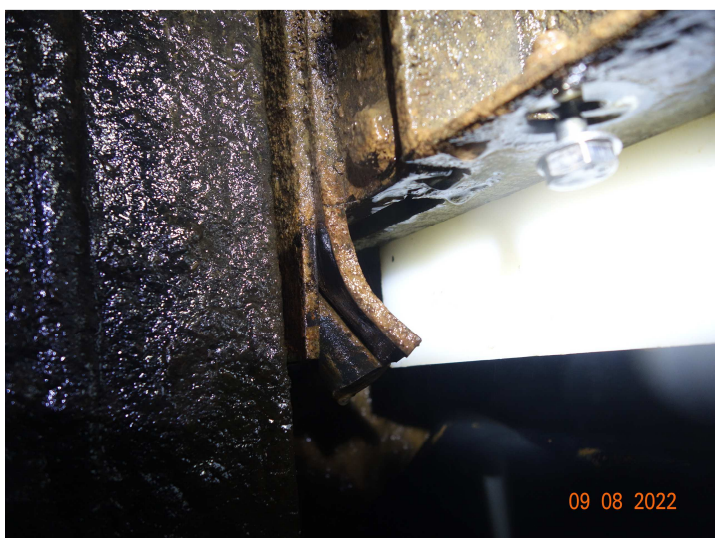
2.1) Nous constatons le bon état ainsi que la bonne tenue de la pièce d'appui inférieur de la porte de vanne de fond (photos 02 à 05).

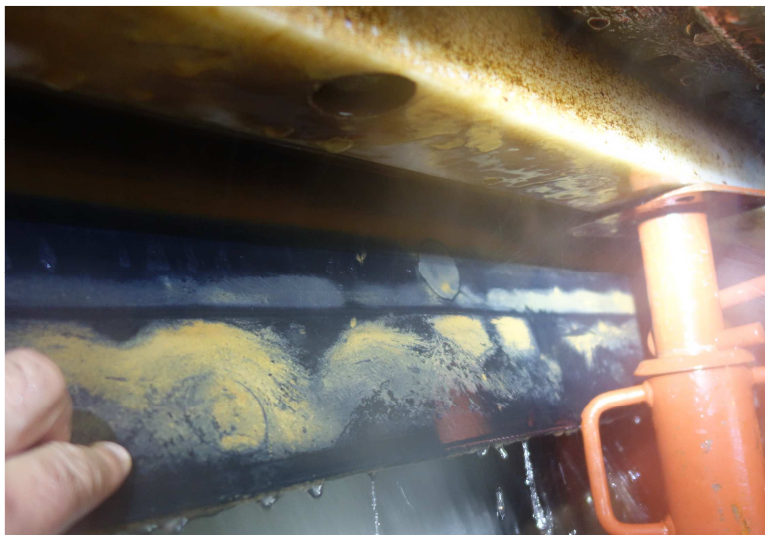
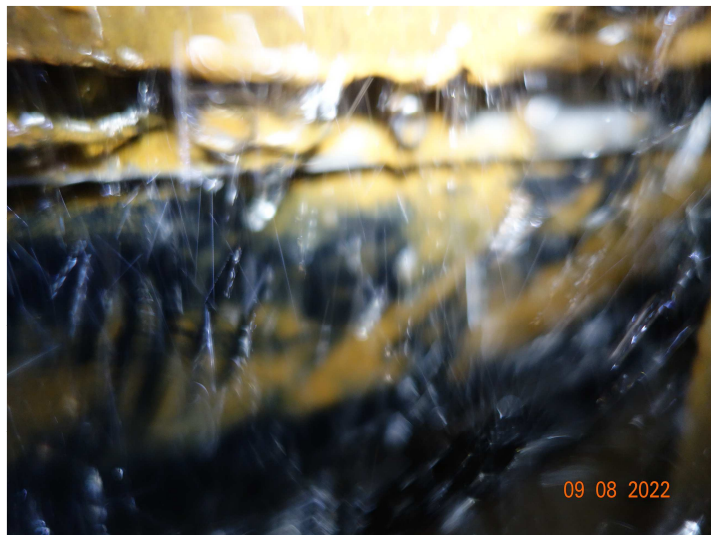
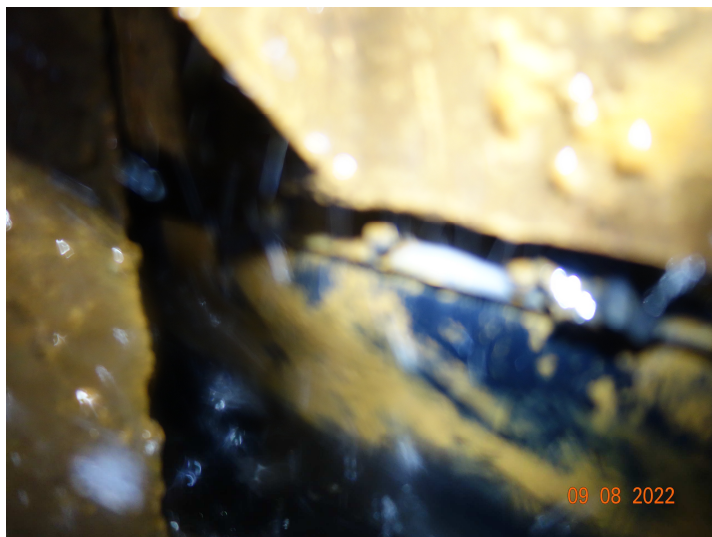
2.2) Nous constatons le bon état ainsi que la bonne tenue du joint plat en caoutchouc renforcé d'étanchéité de seuil (photos 06 à 08).

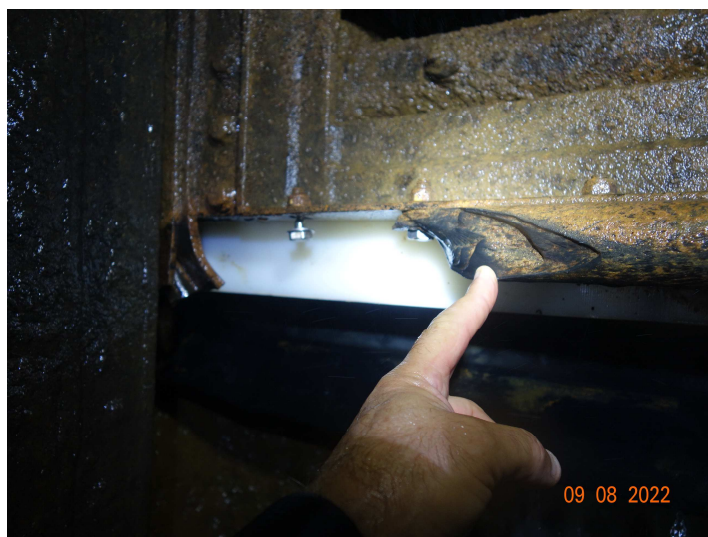
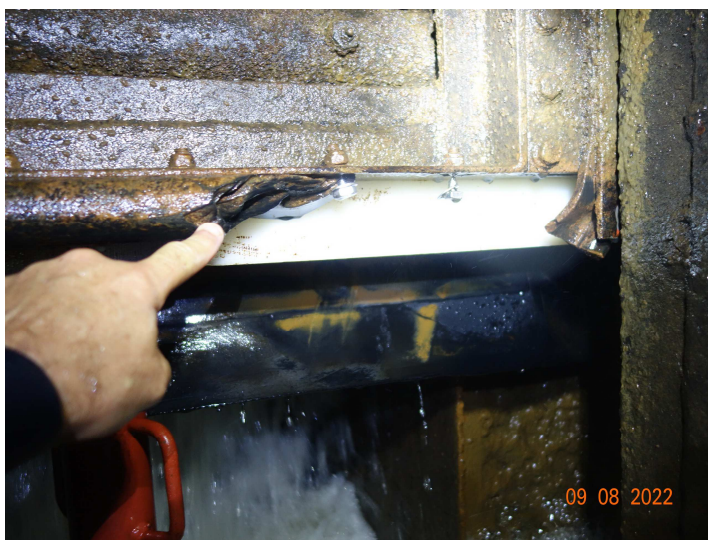
- 2.3)** Nous constatons l'arrachement du joint de type note de musique posé en complément d'étanchéité sur la face aval de la porte de vanne de fond. En effet, les fuites en provenance des glissières latérales provoquent l'arrachement des extrémités gauche et droite.

Suite aux constatations du paragraphe (2.3), il est possible de remplacer le joint de type note de musique par un joint de caoutchouc rectangulaire prenant ses appuis gauche et droit derrière les couvre joints latéraux. Cette solution permettrait d'augmenter l'étanchéité au niveau du seuil.

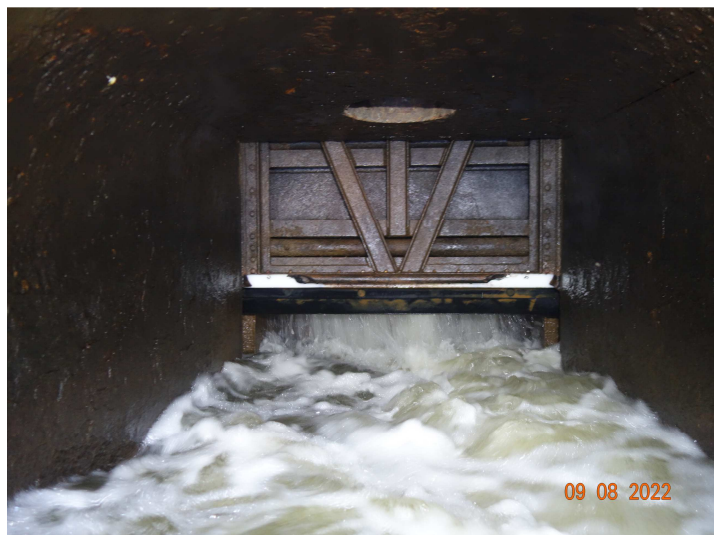
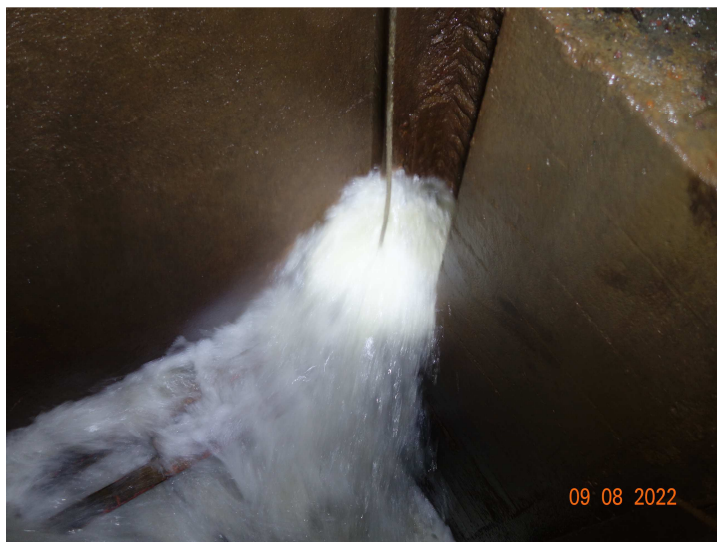
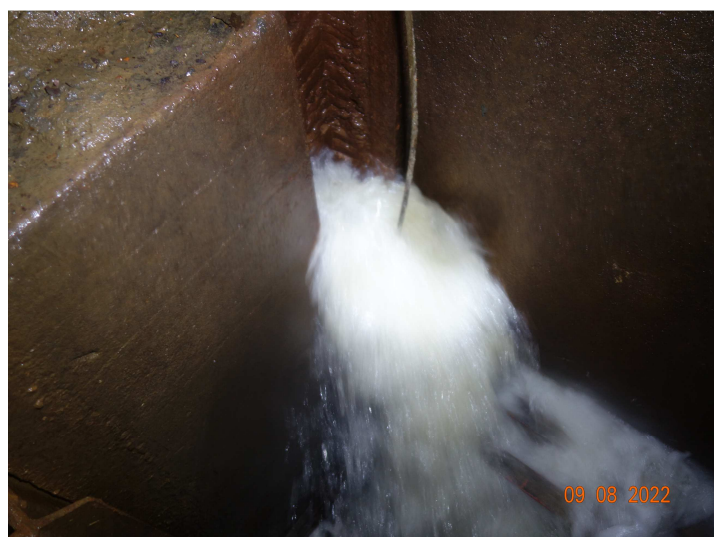
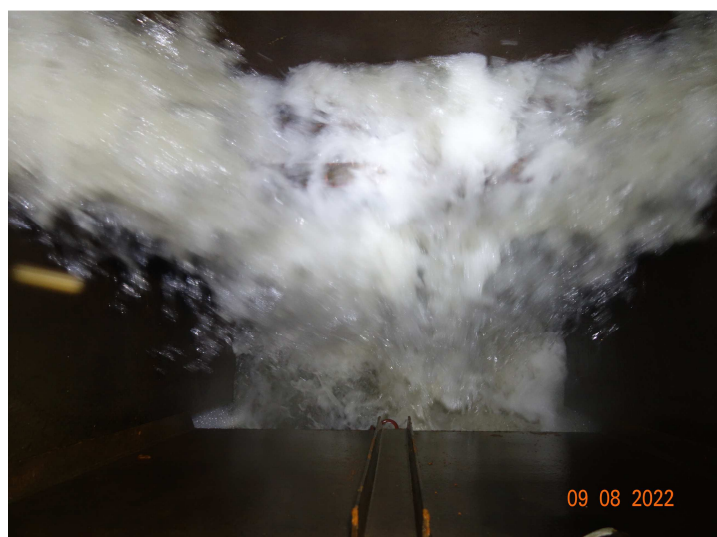
3.1) L'étanchéité du batardeau serait à refaire afin de conserver un batardeau efficace (photos 11 à 14).

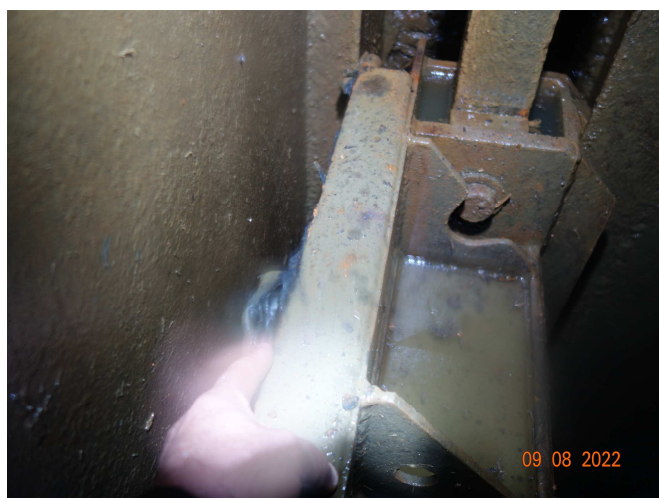
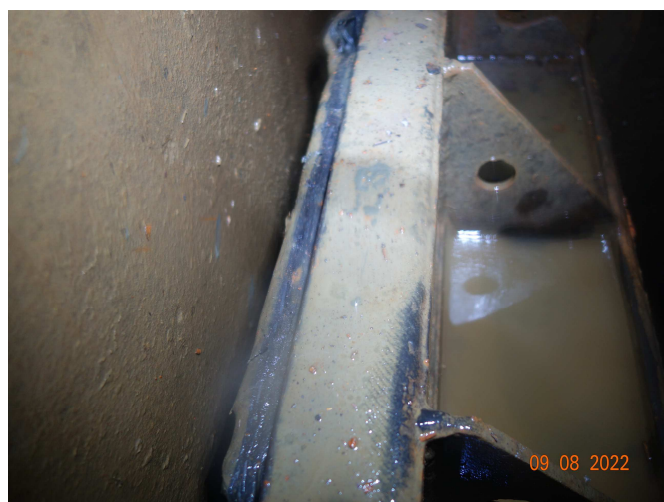
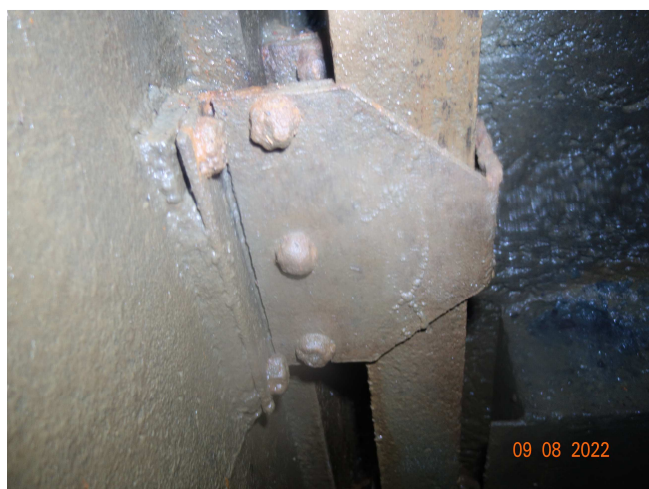
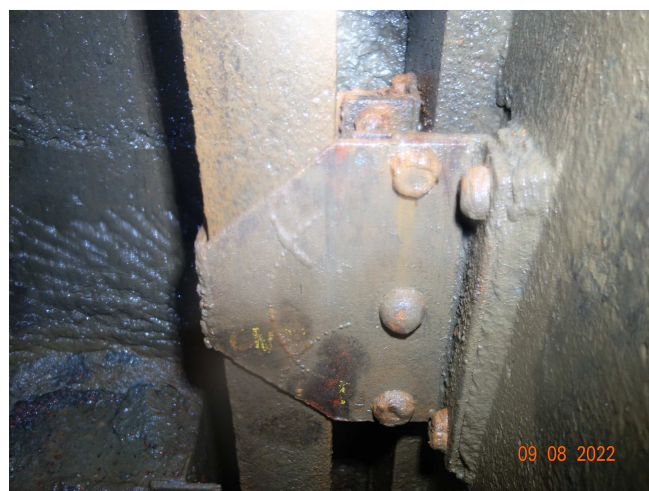
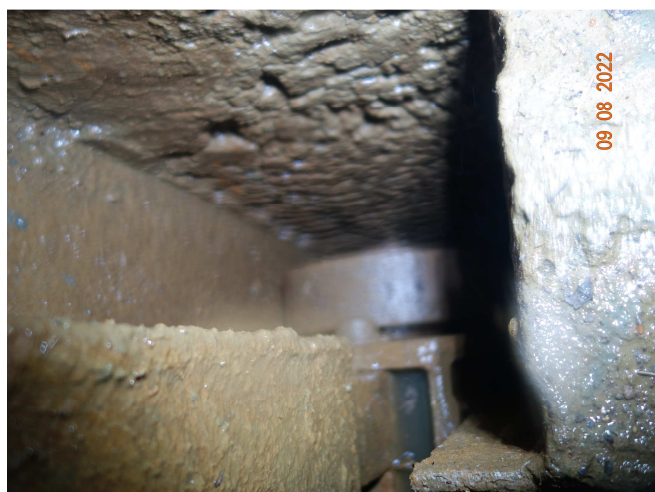
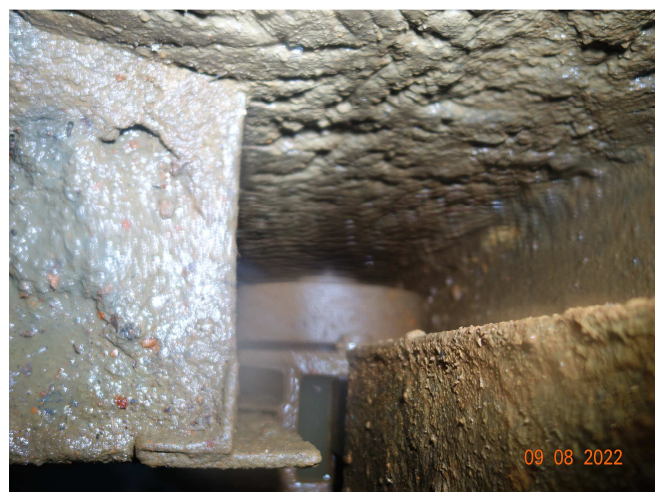
4.1) L'ensemble des pièces en acier constituant le système de vanne de fond semble en bon état général (photos 15 à 20).

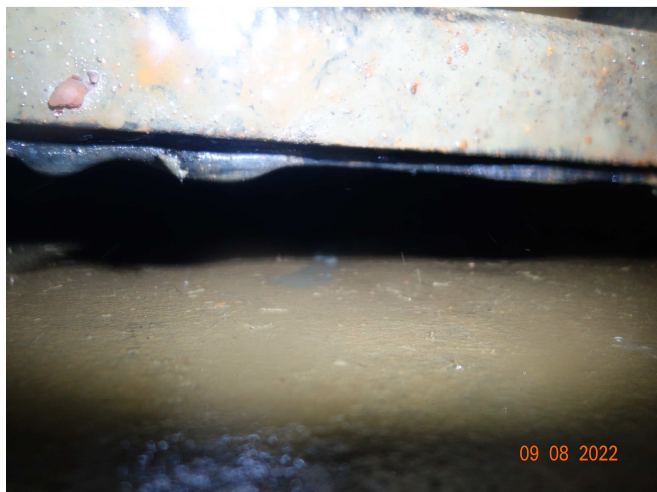
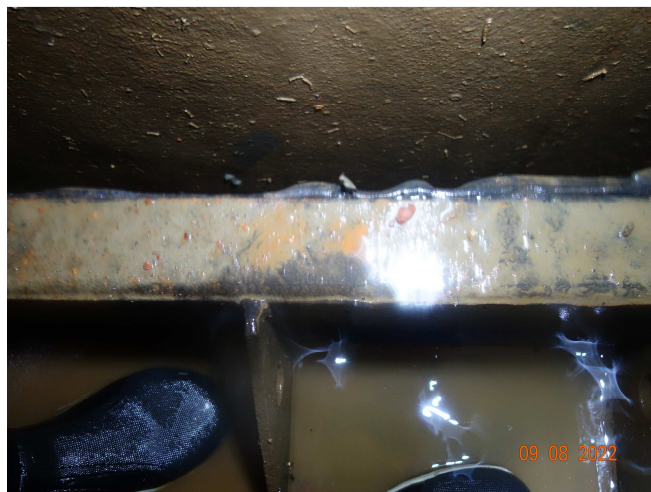
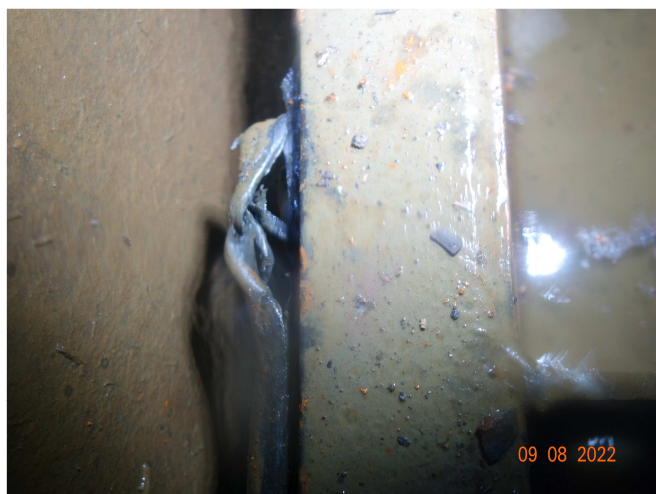
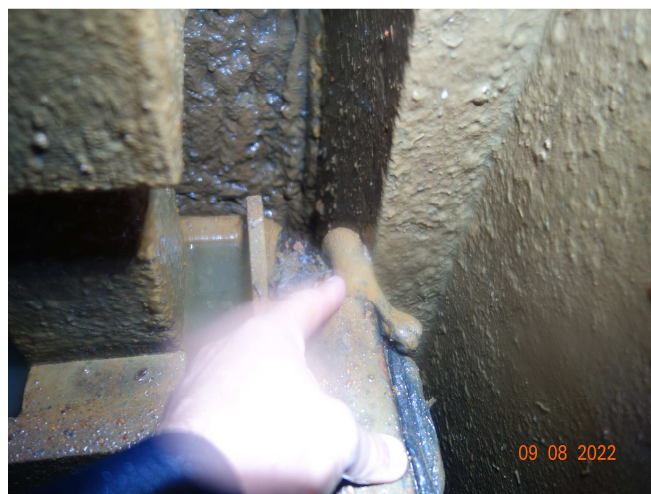
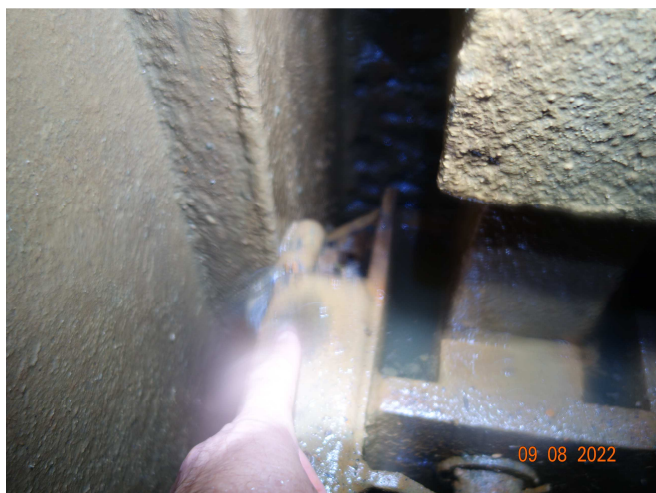
4.2) Nous constatons l'arrachement partiel de la partie supérieur du joint d'étanchéité frontal de la porte de vanne de fond (photos 21 à 25).
