RAPPORT D' INTERVENTION

Site :	Barrage de Pont-Roland (22)
Date :	Mercredi 24 septembre 2025
Objet :	* Diagnostic visuel de la vanne de fond et ses éléments de guidage.
Présents :	* Mr GERARD Sébastien – CETIA INGENIERIE. * Mr LEBRAS Olivier – EDF Groupement de Guerlédan. * Mr LOSTYS Philippe - Responsable SOTRAMAR.

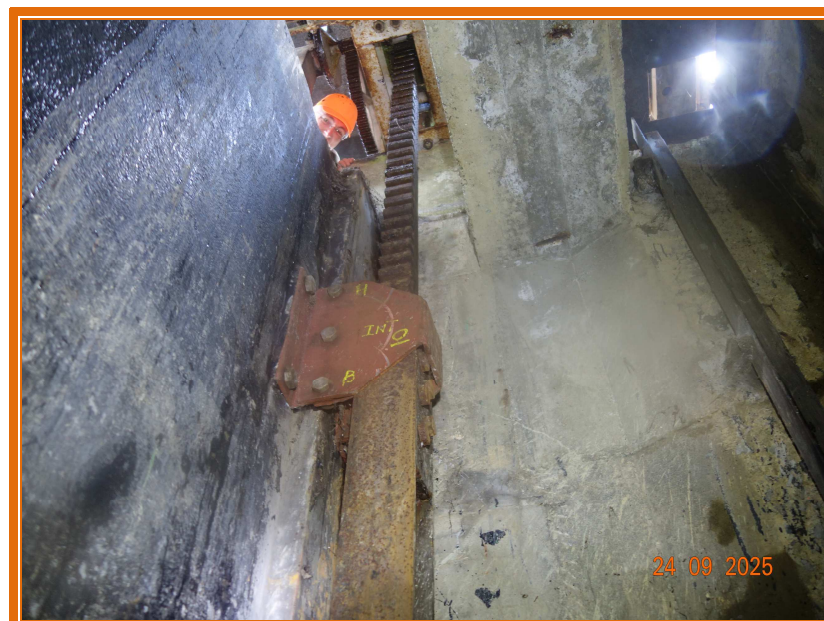
Photo n° 01 :

- 1.1) 01 Crémaillère en acier et 02 fer HEA relie la motorisation à la porte de vanne de fond.
- 1.2) 01 Crémaillère en acier reliée à un fer HEA par boulonnerie en acier.
- 1.3) Les fer HEA sont reliés entre eux par deux plats en acier boulonnés.
- 1.4) L'extrémité inférieure du fer HEA est munie d'une pièce de liaison en acier, soudée au fer HEA, permettant l'accrochage de la porte de vanne à l'aide d'un boulon en acier.

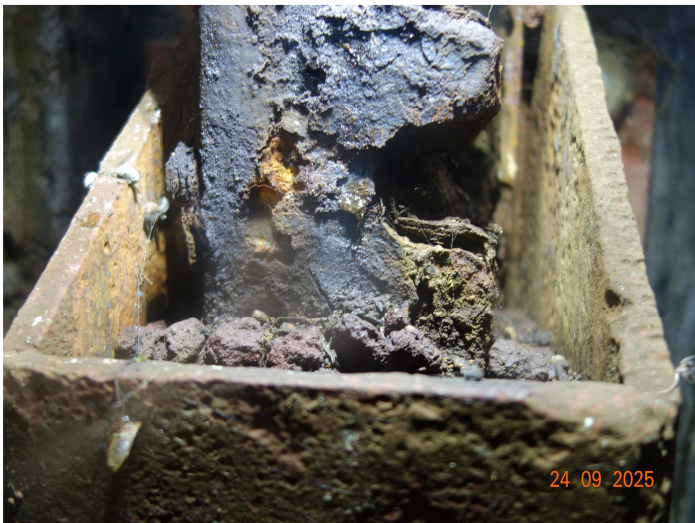
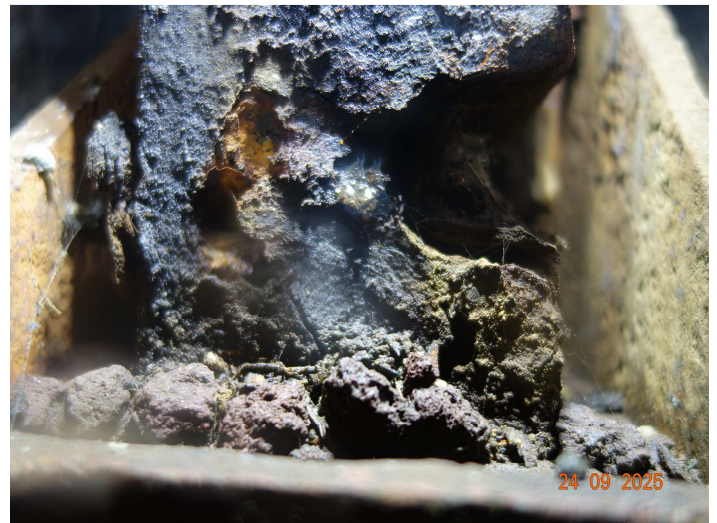
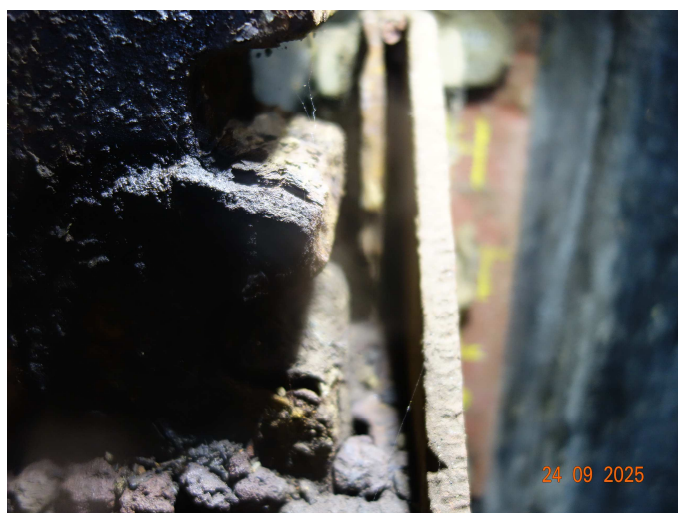
- 2.1) Les deux crémaillères sont couvertes d' importants chancres de rouille au niveau de leur raccord avec le premier HEA de liaison (photos 02 à 04).

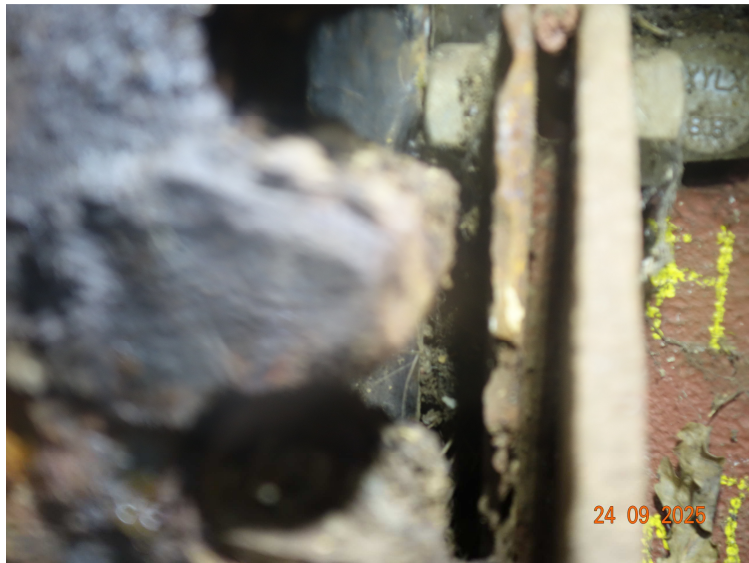
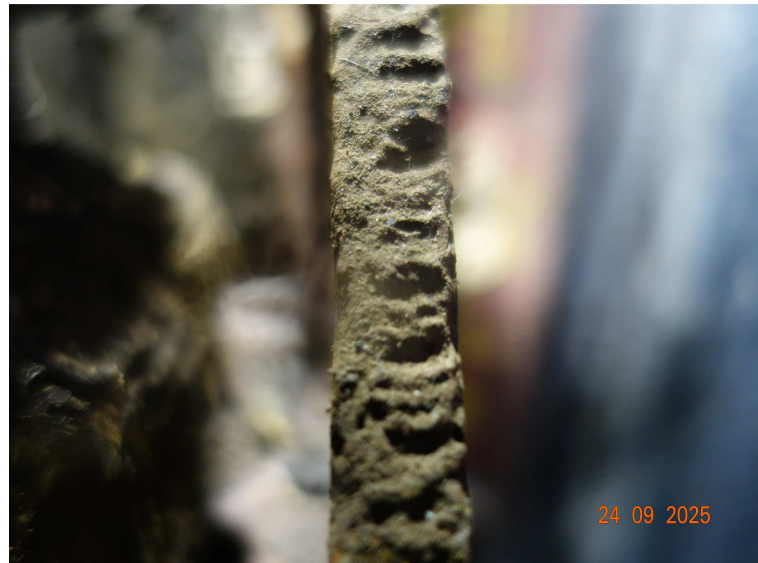
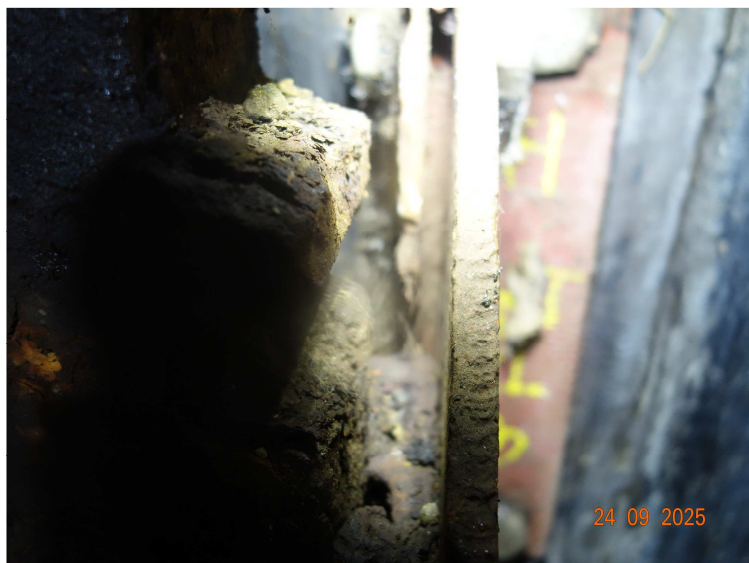
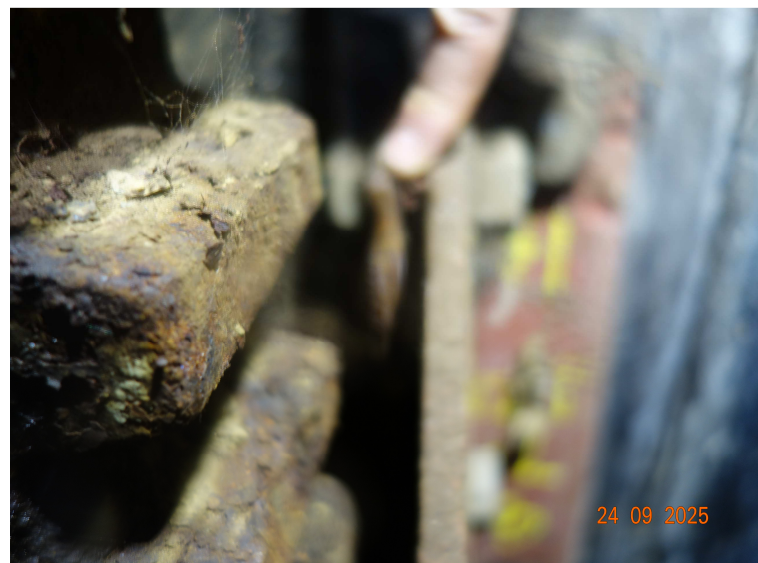
3.1) Les pièces métalliques situées à l'intérieur des supports de brimballes sont fortement corrodées par la rouille (photos 05 à 08).

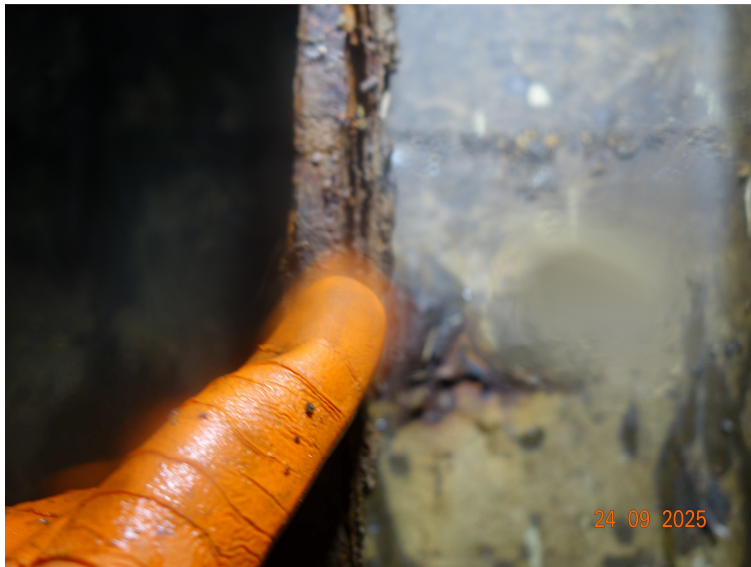
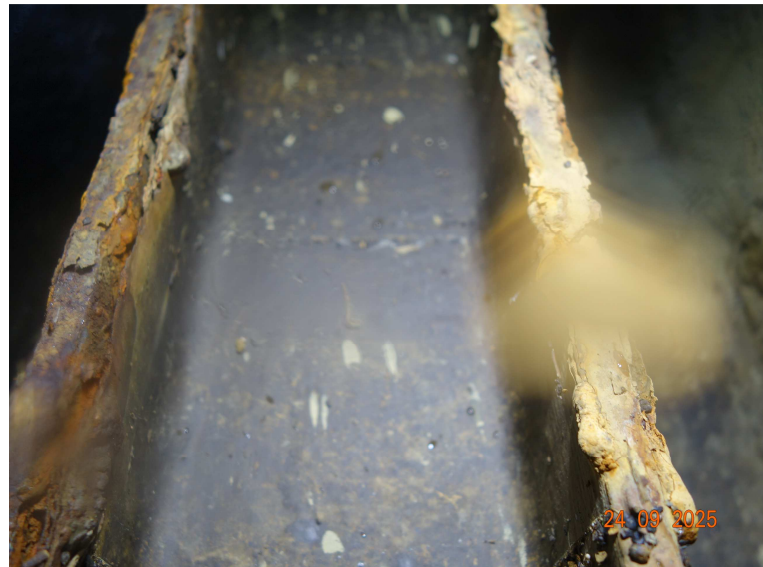
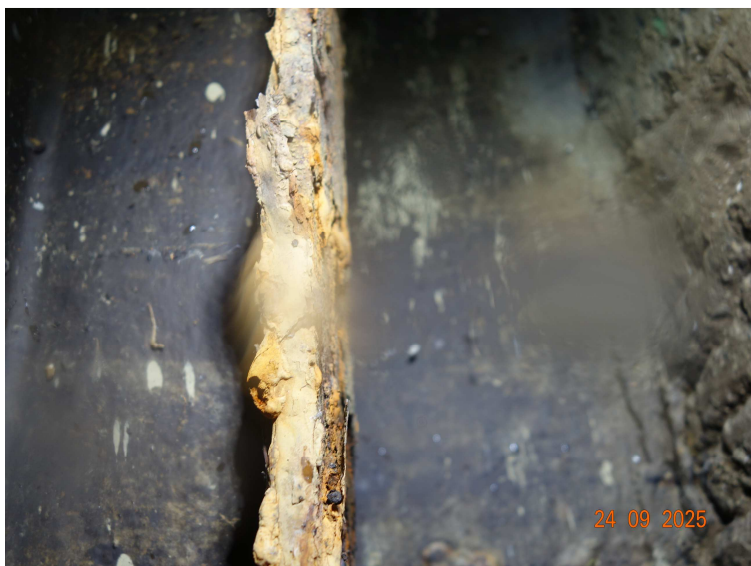
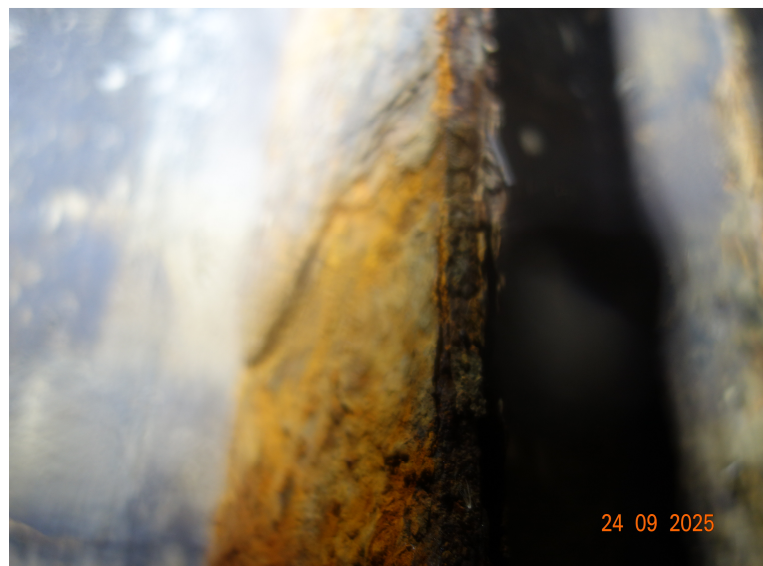
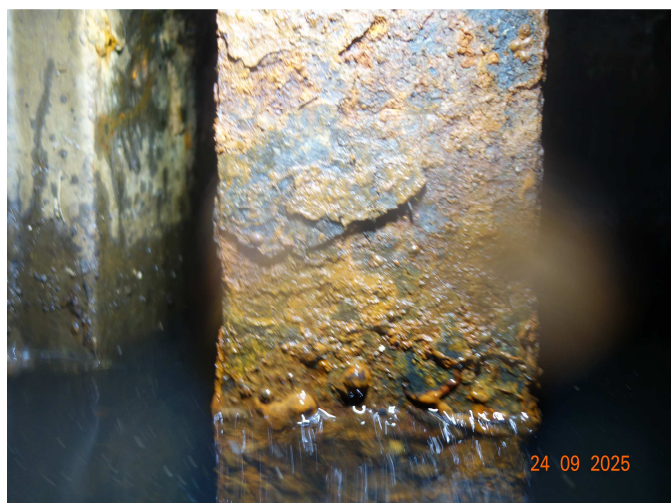
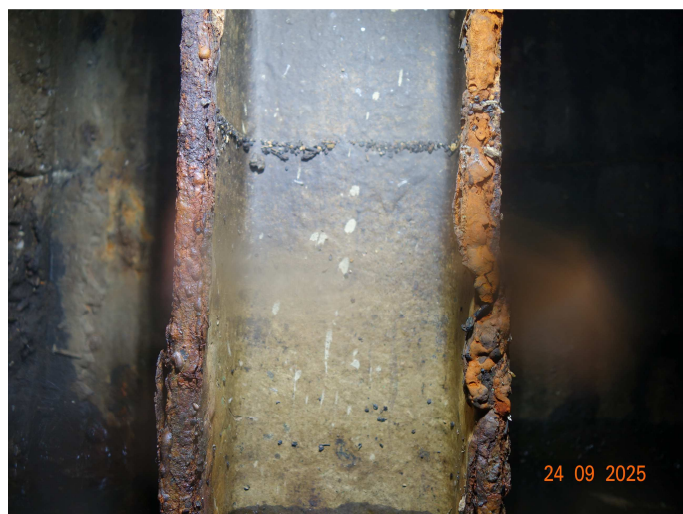
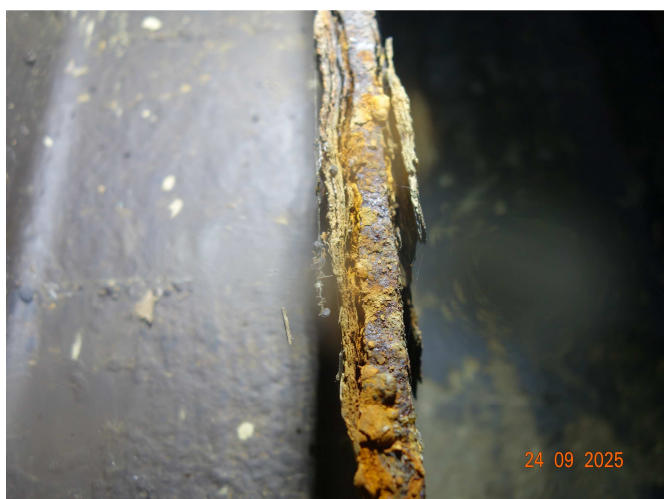
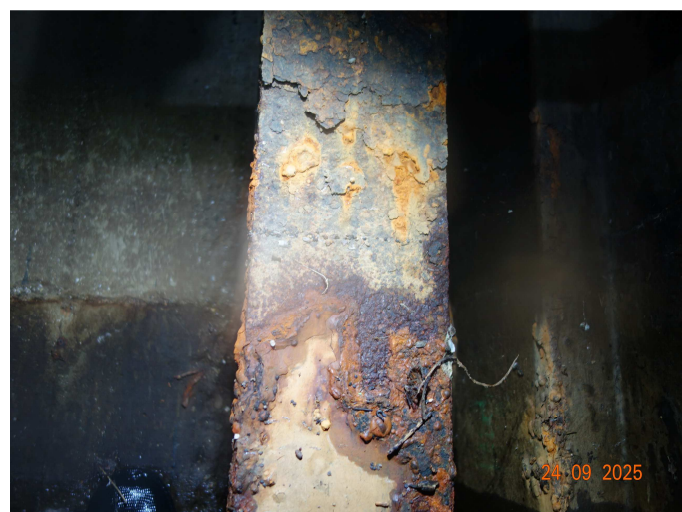
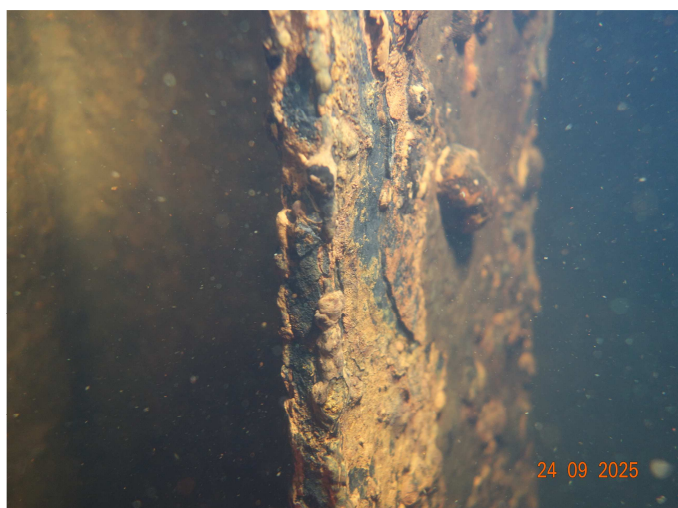
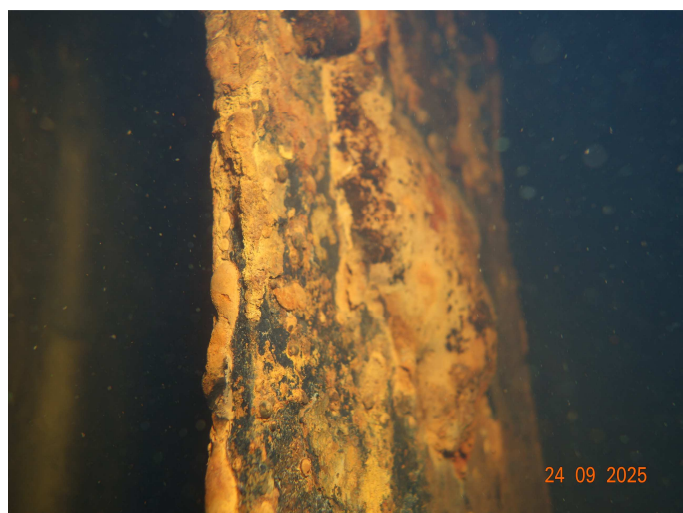
4.1) Diminution de l'épaisseur de l'acier au niveau des ailes des fers HEA supérieurs due à la corrosion par la rouille (photos 09 à 18).

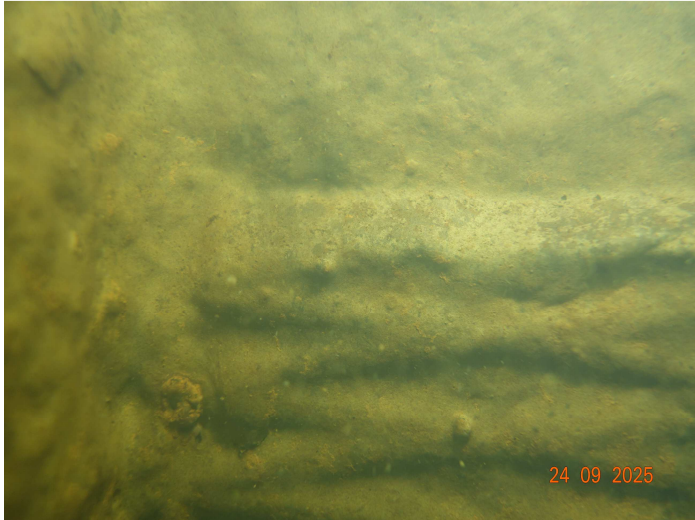
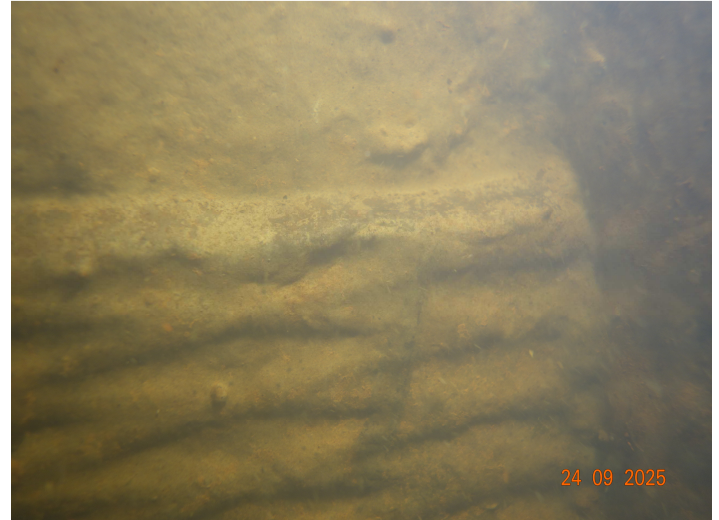
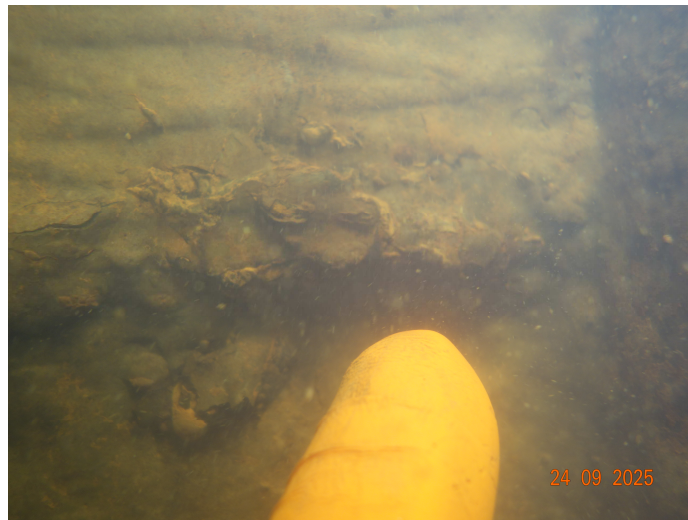
4.2) Le fer HEA situé côté rive droite a subi une réparation par plaques soudées, en bon état apparent (photos 19 à 21).

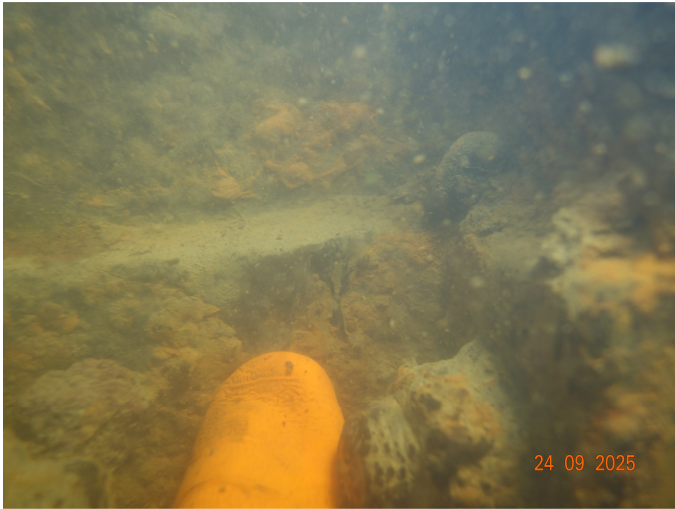
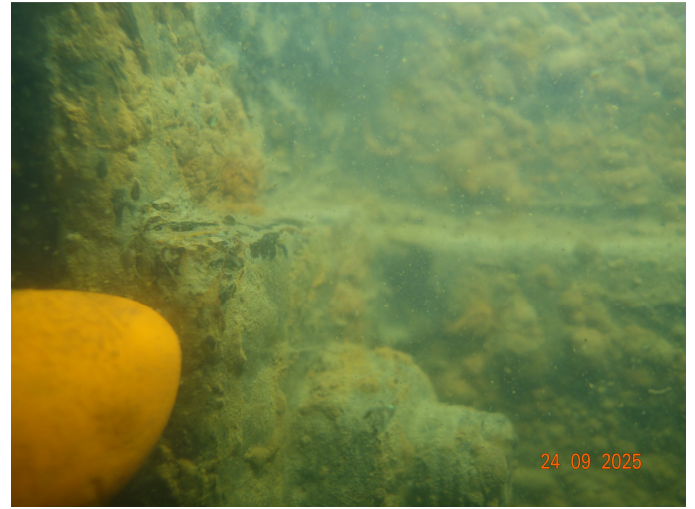
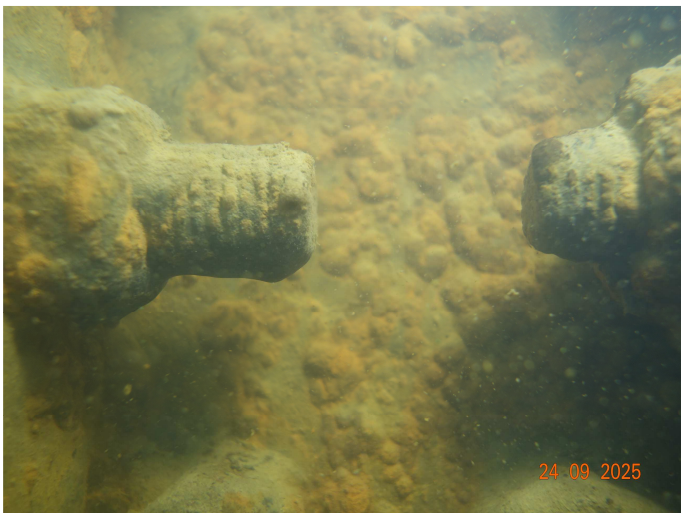
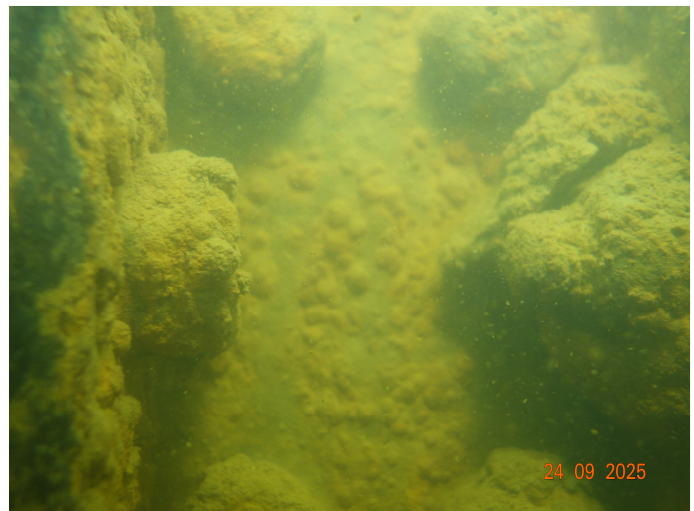
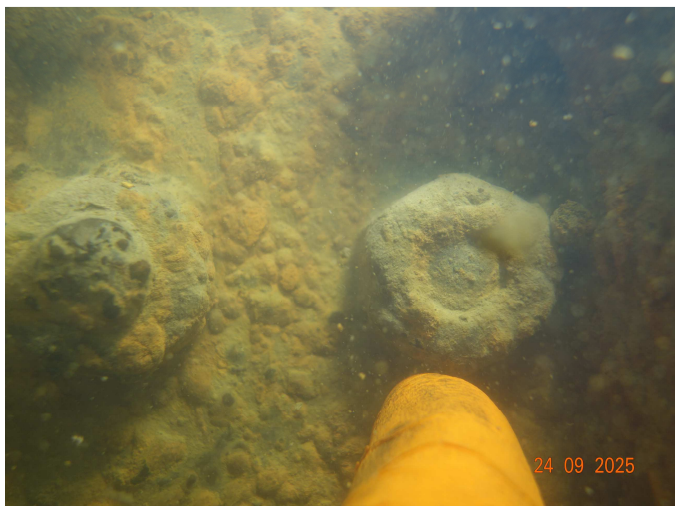
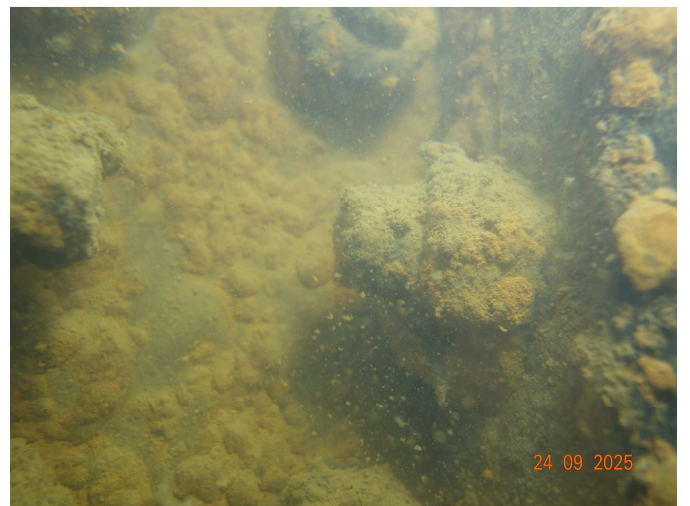
5.1) Les fers HEA sont raccordés entre eux avec deux fer U opposés et insérés à l'intérieur des ailes côtés amont et aval par boulonnerie en acier (photos 22 à 27).
