## Rapport de mission de repérage des matériaux et produits contenant de l'amiante avant réalisation de travaux

### Cuisine - Batiment Duvant

Numéro de rapport	84704-169240 A
Propriétaire	CENTRE HOSPITALIER DE VALENCIENNES
Donneur d'ordre	CENTRE HOSPITALIER DE VALENCIENNES
Adresse de l'immeuble	1 rue des Flandres
	59300 Valenciennes
Type de bien	Appartement
Date de la commande	26/03/2025
La (ou les) date(s) d'exécution du repérage	16/04/2025
Date d'émission du rapport de repérage	23/05/2025
Référence du programme de travaux défini par le donneur d'ordre

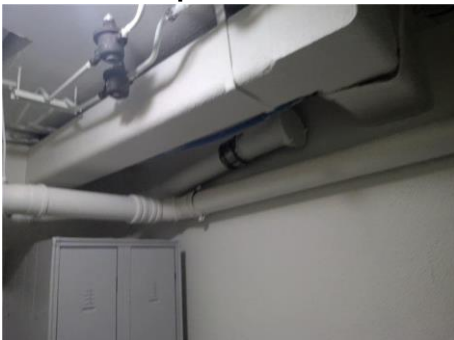
ELEMENT : Conduit de ventilation		
<b>Emplacement :</b>

<b>Nom du client</b> CENTRE HOSPITALIER DE VALENCIENNES	<b>Numéro de dossier</b> 84704-169240 114 avenue Desandrouin Cuisine-Batiment Duvant  59300 59	<b>Pièce ou local – Composant</b> Sous-sol - Vestiaires hommes - Conduit de ventilation - Plafond
<b>Nom de l'opérateur</b> BOGAERT Romain	<b>Date de prélèvement</b>	<b>Partie de composant</b> Fibres-ciment
<b>Résultat amiante : Présence d'amiante ()</b>

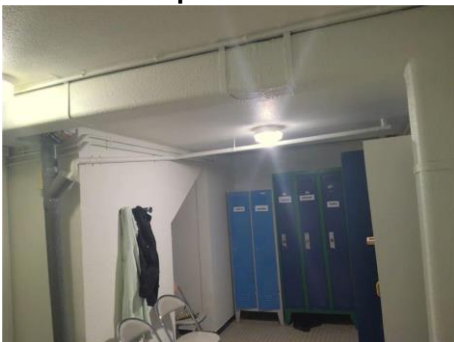
ELEMENT : Conduit de ventilation		
<b>Emplacement :</b>

<b>Nom du client</b> CENTRE HOSPITALIER DE VALENCIENNES	<b>Numéro de dossier</b> 84704-169240 114 avenue Desandrouin Cuisine-Batiment Duvant  59300 59	<b>Pièce ou local – Composant</b> Sous-sol - vestiaires femmes - Conduit de ventilation - Plafond
<b>Nom de l'opérateur</b> BOGAERT Romain	<b>Date de prélèvement</b>	<b>Partie de composant</b> Fibres-ciment
<b>Résultat amiante : Présence d'amiante ()</b>

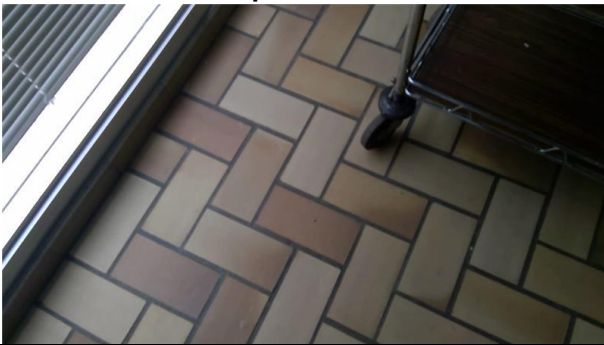
PRELEVEMENT : P001			
<b>Emplacement :</b>

<b>Nom du client</b> CENTRE HOSPITALIER DE VALENCIENNES	<b>Numéro de dossier</b> 84704-169240 114 avenue Desandrouin Cuisine-Batiment Duvant  59300 59	<b>Pièce ou local – Composant</b> RDC - Bureau - Revêtement de sol - Sol	
<b>Nom de l'opérateur</b> BOGAERT Romain	<b>Date de prélèvement</b> 16/04/2025	<b>Partie de composant</b> colle de carrelage et ragréage	
<b>Résultat amiante :</b> Absence d'amiante			
<b>DESCRIPTION DU PRELEVEMENT :</b>			
<b>Objet</b> colle de carrelage et ragréage		<b>Planche de croquis n° :</b>	
<b>DETAIL DES COUCHES DU PRELEVEMENT :</b>			
<b>Référence Couche</b> J01-COUCHE	<b>Description visuelle</b> Matériau dur de type carrelage, faïence (orange) ; matériau dur de type ciment-colle (gris)	<b>Epaisseur (cm)</b> 0	<b>Conclusion amiante</b> Fibres d'amiante non détectées

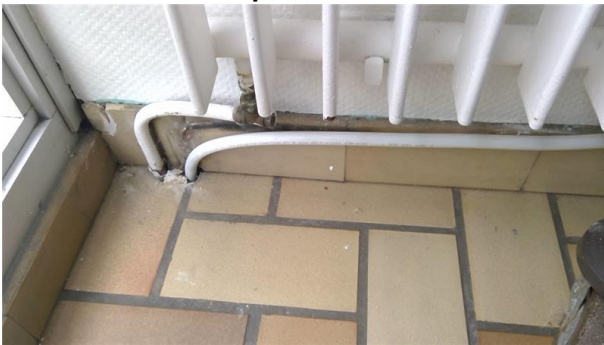
PRELEVEMENT : P002			
<b>Emplacement :</b>

<b>Nom du client</b> CENTRE HOSPITALIER DE VALENCIENNES	<b>Numéro de dossier</b> 84704-169240 114 avenue Desandrouin Cuisine-Batiment Duvant  59300 59	<b>Pièce ou local – Composant</b> RDC - Bureau - Revêtement de mur - Mur	
<b>Nom de l'opérateur</b> BOGAERT Romain	<b>Date de prélèvement</b> 16/04/2025	<b>Partie de composant</b> colle de plinthes	
<b>Résultat amiante :</b> Absence d'amiante			
<b>DESCRIPTION DU PRELEVEMENT :</b>			
<b>Objet</b> colle de plinthes		<b>Planche de croquis n° :</b>

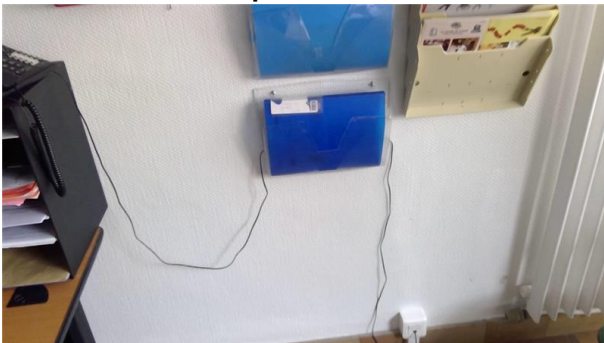
PRELEVEMENT : P003		
<b>Emplacement :</b>

<b>Nom du client</b> CENTRE HOSPITALIER DE VALENCIENNES	<b>Numéro de dossier</b> 84704-169240 114 avenue Desandrouin Cuisine-Batiment Duvant  59300 59	<b>Pièce ou local – Composant</b> RDC - Bureau - porteur - Mur
<b>Nom de l'opérateur</b> BOGAERT Romain	<b>Date de prélèvement</b> 16/04/2025	<b>Partie de composant</b> enduit ciment et plâtre
<b>Résultat amiante :</b> Absence d'amiante		
DESCRIPTION DU PRELEVEMENT :		
<b>Objet</b>  enduit ciment et plâtre	<b>Planche de croquis n° :</b>

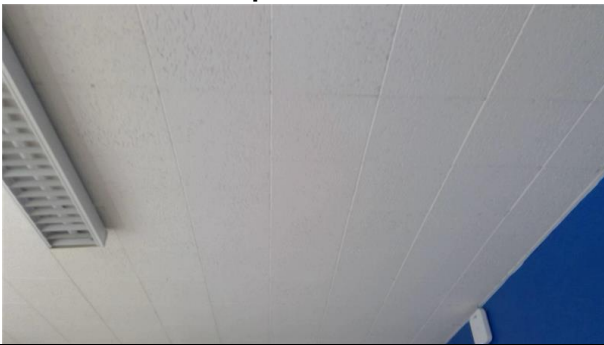
PRELEVEMENT : P004			
<b>Emplacement :</b>

<b>Nom du client</b> CENTRE HOSPITALIER DE VALENCIENNES	<b>Numéro de dossier</b> 84704-169240 114 avenue Desandrouin Cuisine-Batiment Duvant  59300 59	<b>Pièce ou local – Composant</b> RDC - Bureau - Faux-plafond - Plafond	
<b>Nom de l'opérateur</b> BOGAERT Romain	<b>Date de prélèvement</b> 16/04/2025	<b>Partie de composant</b> Panneaux de faux-plafond	
<b>Résultat amiante :</b> Absence d'amiante			
<b>DESCRIPTION DU PRELEVEMENT :</b>			
<b>Objet</b> Panneaux de faux-plafond		<b>Planche de croquis n° :</b>	
<b>DETAIL DES COUCHES DU PRELEVEMENT :</b>			
<b>Référence Couche</b> J01-COUCHE	<b>Description visuelle</b> Matériau de type peinture (blanc) ; matériau semi-dur fibreux de type faux-plafonds (gris)	<b>Epaisseur (cm)</b> 0	<b>Conclusion amiante</b> Fibres d'amiante non détectées

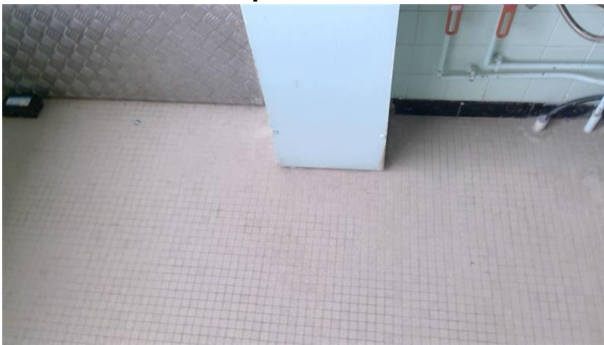
PRELEVEMENT : P005			
<b>Emplacement :</b>

<b>Nom du client</b> CENTRE HOSPITALIER DE VALENCIENNES	<b>Numéro de dossier</b> 84704-169240 114 avenue Desandrouin Cuisine-Batiment Duvant  59300 59	<b>Pièce ou local – Composant</b> RDC - Cuisine n°1 - Revêtement de sol - Sol	
<b>Nom de l'opérateur</b> BOGAERT Romain	<b>Date de prélèvement</b> 16/04/2025	<b>Partie de composant</b> colle de carrelage et ragréage	
<b>Résultat amiante :</b> Présence d'amiante (Fibres d'amiante de type chrysotile)			
<b>DESCRIPTION DU PRELEVEMENT :</b>			
<b>Objet</b> colle de carrelage et ragréage		<b>Planche de croquis n° :</b>

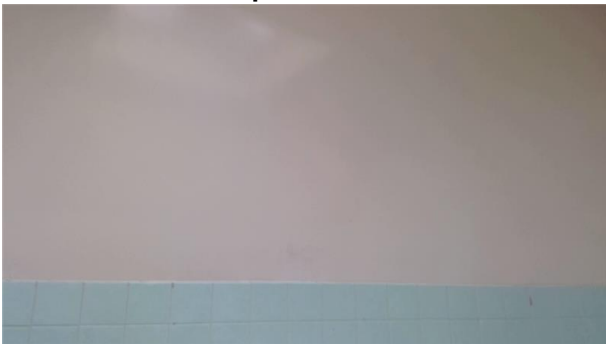
PRELEVEMENT : P006			
<b>Emplacement :</b>

<b>Nom du client</b> CENTRE HOSPITALIER DE VALENCIENNES	<b>Numéro de dossier</b> 84704-169240 114 avenue Desandrouin Cuisine-Batiment Duvant  59300 59	<b>Pièce ou local – Composant</b> RDC - Cuisine n°2 - porteur - Mur	
<b>Nom de l'opérateur</b> BOGAERT Romain	<b>Date de prélèvement</b> 16/04/2025	<b>Partie de composant</b> enduit ciment et plâtre	
<b>Résultat amiante :</b> Absence d'amiante			
DESCRIPTION DU PRELEVEMENT :			
<b>Objet</b>  enduit ciment et plâtre	<b>Planche de croquis n° :</b>		
DETAIL DES COUCHES DU PRELEVEMENT :			
Référence Couche	Description visuelle	Epaisseur (cm)	Conclusion amiante
J01-COUCHE	Matériau de type peinture (blanc) ; matériau semi-dur de type enduit (blanc)	0	Fibres d'amiante non détectées

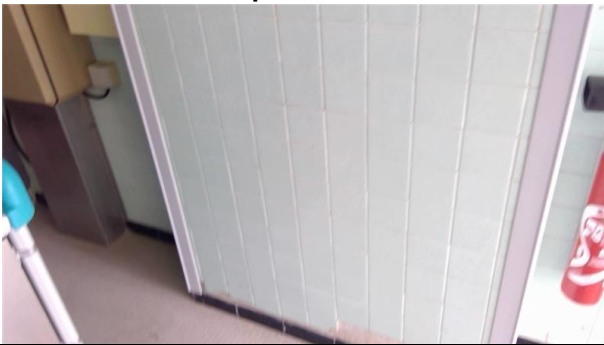
PRELEVEMENT : P007			
<b>Emplacement :</b>

<b>Nom du client</b> CENTRE HOSPITALIER DE VALENCIENNES	<b>Numéro de dossier</b> 84704-169240 114 avenue Desandrouin Cuisine-Batiment Duvant  59300 59	<b>Pièce ou local – Composant</b> RDC - Cuisine n°1 - Revêtement de mur - Mur	
<b>Nom de l'opérateur</b> BOGAERT Romain	<b>Date de prélèvement</b> 16/04/2025	<b>Partie de composant</b> colle de faïences	
<b>Résultat amiante :</b> Absence d'amiante			
<b>DESCRIPTION DU PRELEVEMENT :</b>			
<b>Objet</b> colle de faïences		<b>Planche de croquis n° :</b>	
<b>DETAIL DES COUCHES DU PRELEVEMENT :</b>			
<b>Référence Couche</b>	<b>Description visuelle</b>	<b>Epaisseur (cm)</b>	<b>Conclusion amiante</b>
J01-COUCHE	Matériau dur de type carrelage, faïence (bleu) ; matériau dur de type ciment-colle (blanc)	0	Fibres d'amiante non détectées

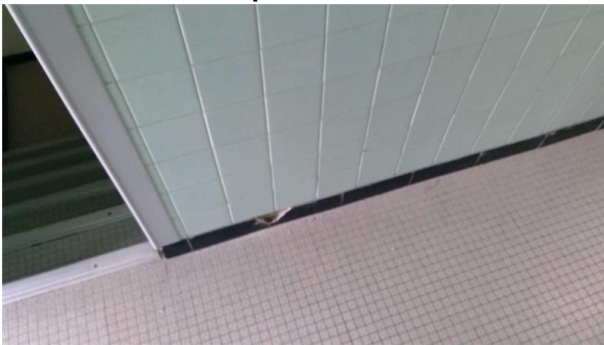
PRELEVEMENT : P008			
<b>Emplacement :</b>

<b>Nom du client</b> CENTRE HOSPITALIER DE VALENCIENNES	<b>Numéro de dossier</b> 84704-169240 114 avenue Desandrouin Cuisine-Batiment Duvant  59300 59	<b>Pièce ou local – Composant</b> RDC - Entrée - Revêtement de mur - Mur	
<b>Nom de l'opérateur</b> BOGAERT Romain	<b>Date de prélèvement</b> 16/04/2025	<b>Partie de composant</b> colle de plinthes	
<b>Résultat amiante :</b> Présence d'amiante (Fibres d'amiante de type chrysotile)			
<b>DESCRIPTION DU PRELEVEMENT :</b>			
<b>Objet</b> colle de plinthes		<b>Planche de croquis n° :</b>

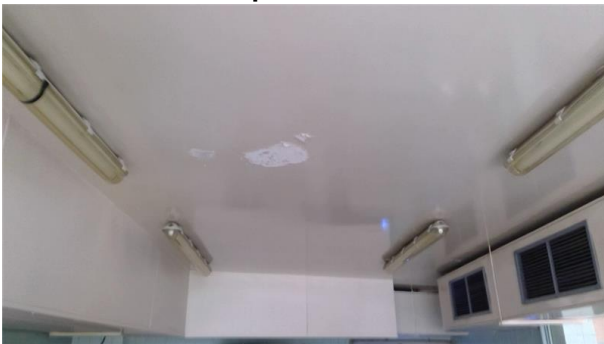
PRELEVEMENT : P009			
<b>Emplacement :</b>

<b>Nom du client</b> CENTRE HOSPITALIER DE VALENCIENNES	<b>Numéro de dossier</b> 84704-169240 114 avenue Desandrouin Cuisine-Batiment Duvant  59300 59	<b>Pièce ou local – Composant</b> RDC - Cuisine n°1 - Plafond - Plafond	
<b>Nom de l'opérateur</b> BOGAERT Romain	<b>Date de prélèvement</b> 16/04/2025	<b>Partie de composant</b> Enduit ciment et plâtre	
<b>Résultat amiante :</b> Absence d'amiante			
DESCRIPTION DU PRELEVEMENT :			
<b>Objet</b>		<b>Planche de croquis n° :</b>	
Enduit ciment et plâtre			
DETAIL DES COUCHES DU PRELEVEMENT :			
Référence Couche	Description visuelle	Epaisseur (cm)	Conclusion amiante
J01-COUCHE	Matériau de type peinture (beige) ; matériau semi-dur de type enduit (blanc)	0	Fibres d'amiante non détectées

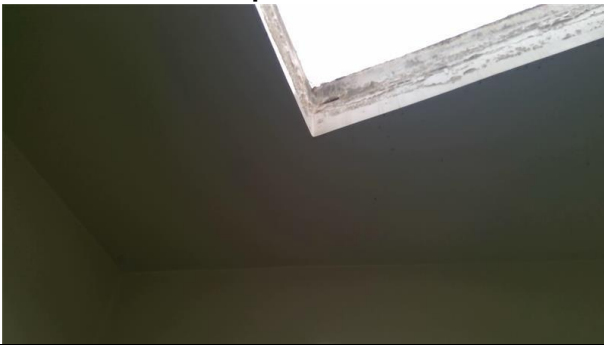
PRELEVEMENT : P010			
<b>Emplacement :</b>

<b>Nom du client</b> CENTRE HOSPITALIER DE VALENCIENNES	<b>Numéro de dossier</b> 84704-169240 114 avenue Desandrouin Cuisine-Batiment Duvant  59300 59	<b>Pièce ou local – Composant</b> RDC - Cuisine n°2 - Plafond - Plafond	
<b>Nom de l'opérateur</b> BOGAERT Romain	<b>Date de prélèvement</b> 16/04/2025	<b>Partie de composant</b> Enduit ciment et plâtre	
<b>Résultat amiante :</b> Absence d'amiante			
<b>DESCRIPTION DU PRELEVEMENT :</b>			
<b>Objet</b> Enduit ciment et plâtre		<b>Planche de croquis n° :</b>	
<b>DETAIL DES COUCHES DU PRELEVEMENT :</b>			
<b>Référence Couche</b>  J01-COUCHE	<b>Description visuelle</b> Matériau de type peinture (beige) ; matériau semi-dur de type enduit (blanc) ; matériau semi-dur de type ciment (gris)	<b>Epaisseur (cm)</b>  0	<b>Conclusion amiante</b>  Fibres d'amiante non détectées

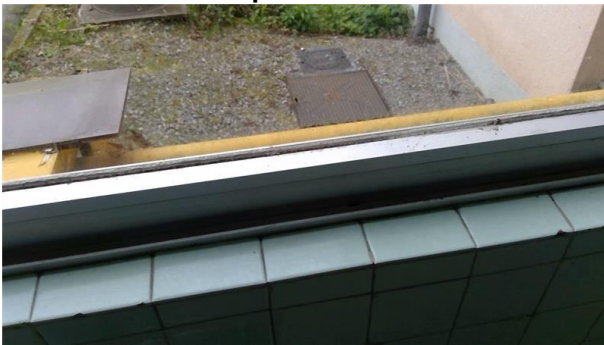
PRELEVEMENT : P011			
<b>Emplacement :</b>

<b>Nom du client</b> CENTRE HOSPITALIER DE VALENCIENNES	<b>Numéro de dossier</b> 84704-169240 114 avenue Desandrouin Cuisine-Batiment Duvant  59300 59	<b>Pièce ou local – Composant</b> RDC - Cuisine n°1 - Fenêtre - Mur	
<b>Nom de l'opérateur</b> BOGAERT Romain	<b>Date de prélèvement</b> 16/04/2025	<b>Partie de composant</b> Joint de vitrage	
<b>Résultat amiante :</b> Présence d'amiante (Fibres d'amiante de type chrysotile)			
<b>DESCRIPTION DU PRELEVEMENT :</b>			
<b>Objet</b> Joint de vitrage		<b>Planche de croquis n° :</b>

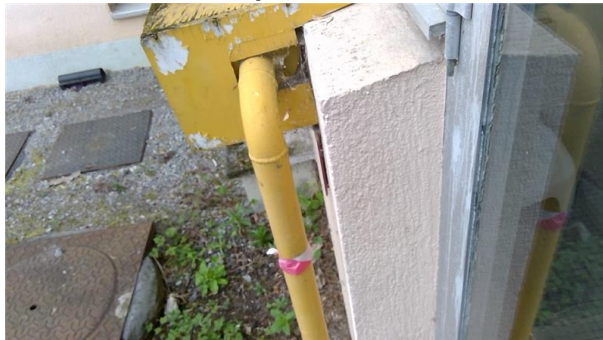
<b>Nom du client</b> CENTRE HOSPITALIER DE VALENCIENNES	<b>Numéro de dossier</b> 84704-169240 114 avenue Desandrouin Cuisine-Batiment Duvant  59300 59	<b>Pièce ou local – Composant</b> Extérieur - Façade - Mur de façade - Mur
	<b>Nom de l'opérateur</b> BOGAERT Romain	<b>Date de prélèvement</b> 16/04/2025
		<b>Partie de composant</b> enduit de façade

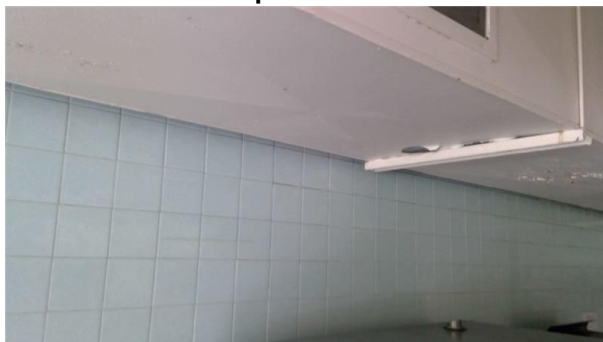
**PRELEVEMENT : P013**
**Emplacement :**

<b>Nom du client</b> CENTRE HOSPITALIER DE VALENCIENNES	<b>Numéro de dossier</b> 84704-169240 114 avenue Desandrouin Cuisine-Batiment Duvant  59300 59	<b>Pièce ou local – Composant</b> RDC - Cuisine n°1 - gaine de ventilation - Equipement
<b>Nom de l'opérateur</b> BOGAERT Romain	<b>Date de prélèvement</b> 16/04/2025	<b>Partie de composant</b> Peinture

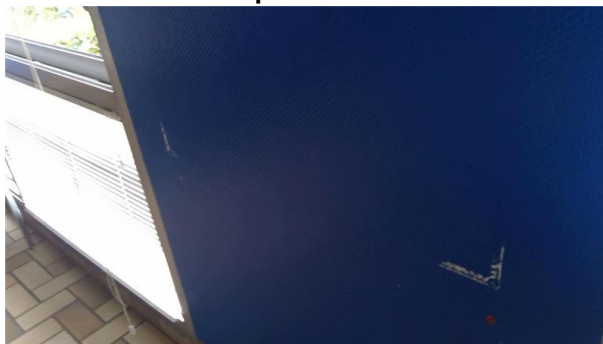
**PRELEVEMENT : P014**
**Emplacement :**

<b>Nom du client</b> CENTRE HOSPITALIER DE VALENCIENNES	<b>Numéro de dossier</b> 84704-169240 114 avenue Desandrouin Cuisine-Batiment Duvant  59300 59	<b>Pièce ou local – Composant</b> RDC - Bureau - Mur de façade - Mur
<b>Nom de l'opérateur</b> BOGAERT Romain	<b>Date de prélèvement</b> 16/04/2025	<b>Partie de composant</b> enduit ciment et plâtre

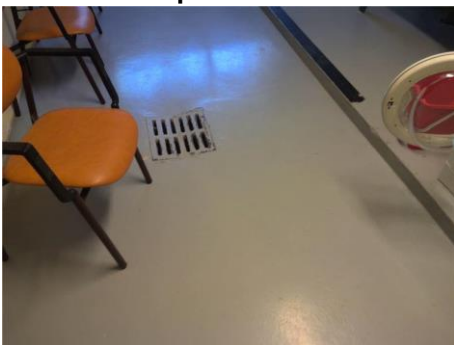
PRELEVEMENT : P015			
<p align="center"><b>Emplacement :</b></p>

<b>Nom du client</b> CENTRE HOSPITALIER DE VALENCIENNES	<b>Numéro de dossier</b> 84704-169240 114 avenue Desandrouin Cuisine-Batiment Duvant  59300 59	<b>Pièce ou local – Composant</b> Sous-sol - laverie - Plancher - Sol	
<b>Nom de l'opérateur</b> BOGAERT Romain	<b>Date de prélèvement</b> 16/04/2025	<b>Partie de composant</b> Béton	
<b>Résultat amiante :</b> Absence d'amiante			
DESCRIPTION DU PRELEVEMENT :			
<b>Objet</b> Béton	<b>Planche de croquis n° :</b>		
<b>DETAIL DES COUCHES DU PRELEVEMENT :</b>			
Référence Couche	Description visuelle	Epaisseur (cm)	Conclusion amiante
J01-COUCHE	Matériau de type peinture (gris) ; matériau dur de type ciment (gris) ; matériau dur de type mortier, béton, chape (blanc)	0	Fibres d'amiante non détectées

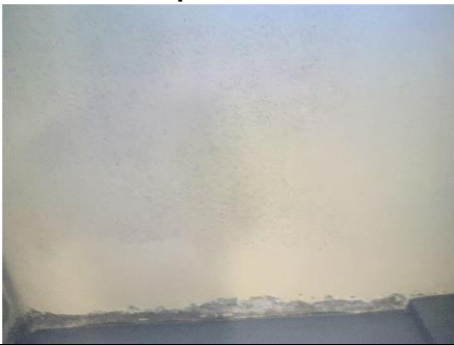
PRELEVEMENT : P016			
<b>Emplacement :</b>

<b>Nom du client</b> CENTRE HOSPITALIER DE VALENCIENNES	<b>Numéro de dossier</b> 84704-169240 114 avenue Desandrouin Cuisine-Batiment Duvant  59300 59	<b>Pièce ou local – Composant</b> Sous-sol - laverie - Mur de façade - Murs	
<b>Nom de l'opérateur</b> BOGAERT Romain	<b>Date de prélèvement</b> 16/04/2025	<b>Partie de composant</b> Enduit ciment	
<b>Résultat amiante :</b> Absence d'amiante			
<b>DESCRIPTION DU PRELEVEMENT :</b>			
<b>Objet</b> Enduit ciment		<b>Planche de croquis n° :</b>	
<b>DETAIL DES COUCHES DU PRELEVEMENT :</b>			
<b>Référence Couche</b>	<b>Description visuelle</b>	<b>Epaisseur (cm)</b>	<b>Conclusion amiante</b>
J01-COUCHE	Matériau de type peinture (beige) ; matériau semi-dur de type enduit (blanc) ; matériau dur de type ciment (gris)	0	Fibres d'amiante non détectées

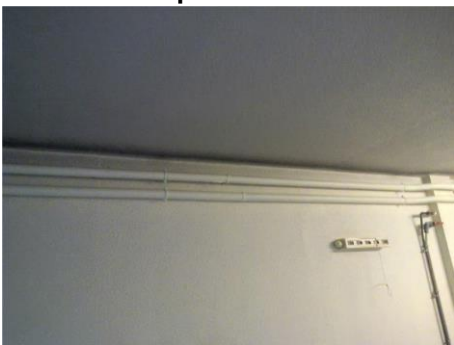
PRELEVEMENT : P018		
<p align="center"><b>Emplacement :</b></p>

<b>Nom du client</b> CENTRE HOSPITALIER DE VALENCIENNES	<b>Numéro de dossier</b> 84704-169240 114 avenue Desandrouin Cuisine-Batiment Duvant  59300 59	<b>Pièce ou local – Composant</b> Sous-sol - laverie - Plafond - Plafond
<b>Nom de l'opérateur</b> BOGAERT Romain	<b>Date de prélèvement</b> 16/04/2025	<b>Partie de composant</b> Enduit ciment
<b>Résultat amiante :</b> Absence d'amiante		
DESCRIPTION DU PRELEVEMENT :		
<b>Objet</b>  Enduit ciment	<b>Planche de croquis n° :</b>

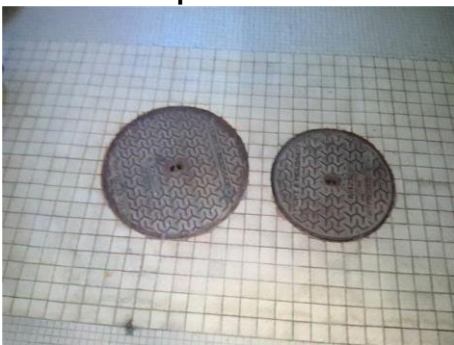
PRELEVEMENT : P020			
<b>Emplacement :</b>

<b>Nom du client</b> CENTRE HOSPITALIER DE VALENCIENNES	<b>Numéro de dossier</b> 84704-169240 114 avenue Desandrouin Cuisine-Batiment Duvant  59300 59	<b>Pièce ou local – Composant</b> Sous-sol - Local poubelles - Revêtement de sol - Sol	
<b>Nom de l'opérateur</b> BOGAERT Romain	<b>Date de prélèvement</b> 16/04/2025	<b>Partie de composant</b> colle de grand carrelage et ragréage	
<b>Résultat amiante :</b> Absence d'amiante			
<b>DESCRIPTION DU PRELEVEMENT :</b>			
<b>Objet</b> colle de grand carrelage et ragréage		<b>Planche de croquis n° :</b>

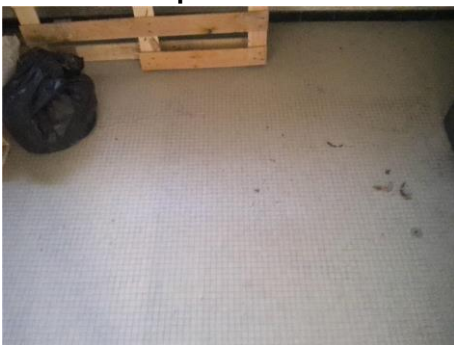
PRELEVEMENT : P021			
<p align="center"><b>Emplacement :</b></p>

<b>Nom du client</b> CENTRE HOSPITALIER DE VALENCIENNES	<b>Numéro de dossier</b> 84704-169240 114 avenue Desandrouin Cuisine-Batiment Duvant  59300 59	<b>Pièce ou local – Composant</b> Sous-sol - Local poubelles - Revêtement de sol - Sol	
<b>Nom de l'opérateur</b> BOGAERT Romain	<b>Date de prélèvement</b> 16/04/2025	<b>Partie de composant</b> colle de petit carrelage et ragréage	
<b>Résultat amiante : Présence d'amiante (Fibres d'amiante de type chrysotile)</b>			
DESCRIPTION DU PRELEVEMENT :			
<b>Objet</b> collen de petit carrelage et ragréage	<b>Planche de croquis n° :</b>		
<b>DETAIL DES COUCHES DU PRELEVEMENT :</b>			
Référence Couche	Description visuelle	Epaisseur (cm)	Conclusion amiante
J01-COUCHE	Matériau dur de type carrelage, faïence (beige) ; matériau dur de type joint ciment (gris) ; matériau dur de type ciment-colle (gris)	0	Fibres d'amiante de type chrysotile

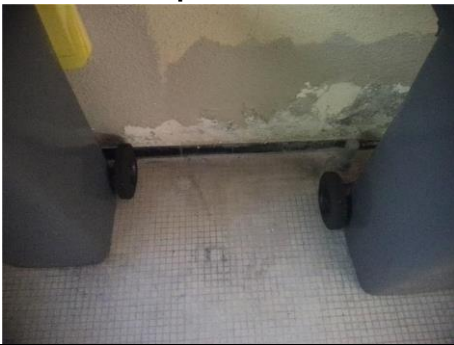
PRELEVEMENT : P022			
<b>Emplacement :</b>

<b>Nom du client</b> CENTRE HOSPITALIER DE VALENCIENNES	<b>Numéro de dossier</b> 84704-169240 114 avenue Desandrouin Cuisine-Batiment Duvant  59300 59	<b>Pièce ou local – Composant</b> Sous-sol - Local poubelles - Revêtement de mur - Mur	
<b>Nom de l'opérateur</b> BOGAERT Romain	<b>Date de prélèvement</b> 16/04/2025	<b>Partie de composant</b> colle de plinthes	
<b>Résultat amiante :</b> Présence d'amiante (Fibres d'amiante de type chrysotile)			
<b>DESCRIPTION DU PRELEVEMENT :</b>			
<b>Objet</b> colle de plinthes		<b>Planche de croquis n° :</b>	
<b>DETAIL DES COUCHES DU PRELEVEMENT :</b>			
<b>Référence Couche</b> J01-COUCHE	<b>Description visuelle</b> Matériau dur de type carrelage, faïence (noir) ; matériau dur de type ciment-colle (gris)	<b>Epaisseur (cm)</b> 0	<b>Conclusion amiante</b> Fibres d'amiante de type chrysotile

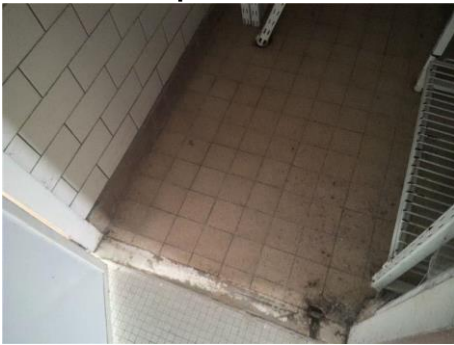
PRELEVEMENT : P023			
<b>Emplacement :</b>

<b>Nom du client</b> CENTRE HOSPITALIER DE VALENCIENNES	<b>Numéro de dossier</b> 84704-169240 114 avenue Desandrouin Cuisine-Batiment Duvant  59300 59	<b>Pièce ou local – Composant</b> Sous-sol - chambre froide 2 - Revêtement de sol - Sol	
<b>Nom de l'opérateur</b> BOGAERT Romain	<b>Date de prélèvement</b> 16/04/2025	<b>Partie de composant</b> colle carrelage et ragréage	
<b>Résultat amiante :</b> Absence d'amiante			
<b>DESCRIPTION DU PRELEVEMENT :</b>			
<b>Objet</b> colle carrelage et ragréage		<b>Planche de croquis n° :</b>

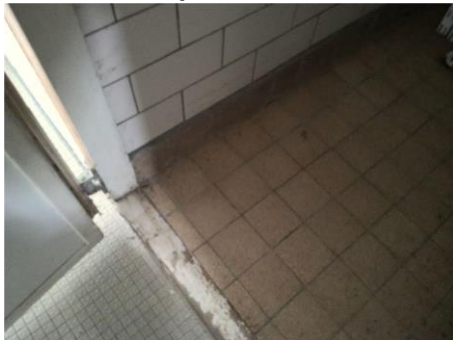
**PRELEVEMENT : P024**
**Emplacement :**

<b>Nom du client</b> CENTRE HOSPITALIER DE VALENCIENNES	<b>Numéro de dossier</b> 84704-169240 114 avenue Desandrouin Cuisine-Batiment Duvant  59300 59	<b>Pièce ou local – Composant</b> Sous-sol - chambre froide 2 - Revêtement de mur - Mur
<b>Nom de l'opérateur</b> BOGAERT Romain	<b>Date de prélèvement</b> 16/04/2025	<b>Partie de composant</b> colle de plinthes

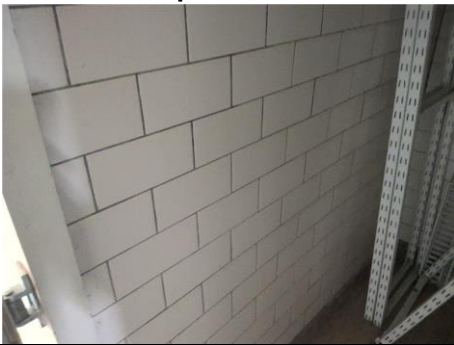
PRELEVEMENT : P025			
<b>Emplacement :</b>

<b>Nom du client</b> CENTRE HOSPITALIER DE VALENCIENNES	<b>Numéro de dossier</b> 84704-169240 114 avenue Desandrouin Cuisine-Batiment Duvant  59300 59	<b>Pièce ou local – Composant</b> Sous-sol - chambre froide 2 - Revêtement de mur - Mur	
<b>Nom de l'opérateur</b> BOGAERT Romain	<b>Date de prélèvement</b> 16/04/2025	<b>Partie de composant</b> colle de faïences	
<b>Résultat amiante :</b> Absence d'amiante			
<b>DESCRIPTION DU PRELEVEMENT :</b>			
<b>Objet</b> colle de faïences		<b>Planche de croquis n° :</b>	
<b>DETAIL DES COUCHES DU PRELEVEMENT :</b>			
<b>Référence Couche</b>	<b>Description visuelle</b>	<b>Epaisseur (cm)</b>	<b>Conclusion amiante</b>
J01-COUCHE	Matériau dur de type carrelage, faïence (blanc) ; matériau dur de type ciment-colle (gris)	0	Fibres d'amiante non détectées

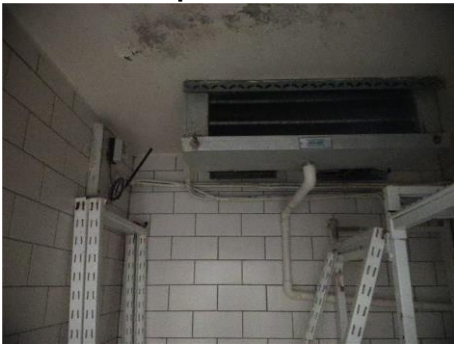
PRELEVEMENT : P026			
<b>Emplacement :</b>

<b>Nom du client</b> CENTRE HOSPITALIER DE VALENCIENNES	<b>Numéro de dossier</b> 84704-169240 114 avenue Desandrouin Cuisine-Batiment Duvant  59300 59	<b>Pièce ou local – Composant</b> Sous-sol - chambre froide 2 - Plafond - Plafond	
<b>Nom de l'opérateur</b> BOGAERT Romain	<b>Date de prélèvement</b> 16/04/2025	<b>Partie de composant</b> Enduit ciment	
<b>Résultat amiante :</b> Absence d'amiante			
<b>DESCRIPTION DU PRELEVEMENT :</b>			
<b>Objet</b> Enduit ciment		<b>Planche de croquis n° :</b>

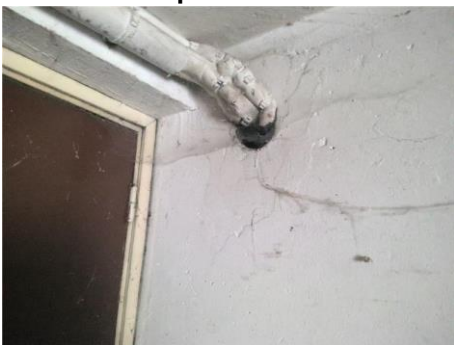
PRELEVEMENT : P027		
<b>Emplacement :</b>

<b>Nom du client</b> CENTRE HOSPITALIER DE VALENCIENNES	<b>Numéro de dossier</b> 84704-169240 114 avenue Desandrouin Cuisine-Batiment Duvant  59300 59	<b>Pièce ou local – Composant</b> Sous-sol - Garage - fourreau de passage de câble - Murs
<b>Nom de l'opérateur</b> BOGAERT Romain	<b>Date de prélèvement</b> 16/04/2025	<b>Partie de composant</b> Fibres-ciment
<b>Résultat amiante :</b> Présence d'amiante (Fibres d'amiante de type chrysotile, riébeckite-amiante (crocidolite))		
DESCRIPTION DU PRELEVEMENT :		
<b>Objet</b> Fibres-ciment	<b>Planche de croquis n° :</b>

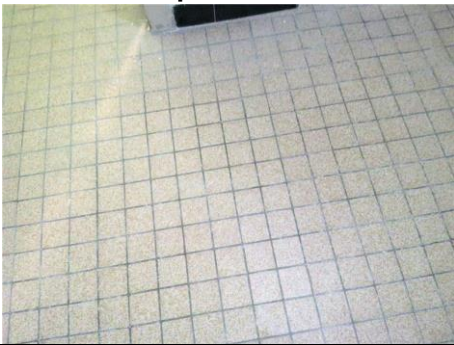
PRELEVEMENT : P028			
Emplacement :

Nom du client CENTRE HOSPITALIER DE VALENCIENNES	Numéro de dossier 84704-169240 114 avenue Desandrouin Cuisine-Batiment Duvant 59300 59	Pièce ou local – Composant Sous-sol - Vestiaires hommes - Revêtement de sol - Sol	
Nom de l'opérateur BOGAERT Romain	Date de prélèvement 16/04/2025	Partie de composant colle carrelage et ragréage	
Résultat amiante : Absence d'amiante			
DESCRIPTION DU PRELEVEMENT :			
Objet		Planche de croquis n° :	
colle carrelage et ragréage			
DETAIL DES COUCHES DU PRELEVEMENT :			
Référence Couche	Description visuelle	Epaisseur (cm)	Conclusion amiante
J01-COUCHE	Matériau dur de type carrelage, faïence (beige) ; matériau dur de type ciment-colle (gris) ; matériau dur de type mortier, béton, chape (beige)	0	Fibres d'amiante non détectées

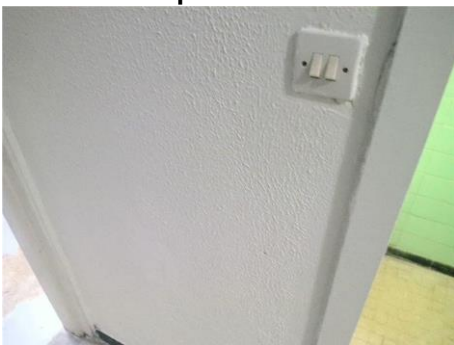
PRELEVEMENT : P029			
Emplacement :

Nom du client CENTRE HOSPITALIER DE VALENCIENNES	Numéro de dossier 84704-169240 114 avenue Desandrouin Cuisine-Batiment Duvant 59300 59	Pièce ou local – Composant Sous-sol - Vestiaires hommes - Cloisons - Mur	
Nom de l'opérateur BOGAERT Romain	Date de prélèvement 16/04/2025	Partie de composant enduit plâtre	
Résultat amiante : Présence d'amiante (Fibres d'amiante de type chrysotile)			
DESCRIPTION DU PRELEVEMENT :			
Objet		Planche de croquis n° :	
enduit plâtre

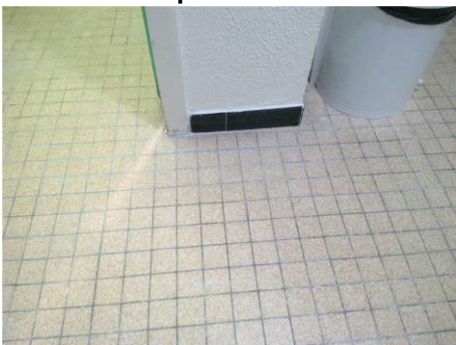
PRELEVEMENT : P030		
<p align="center"><b>Emplacement :</b></p>

<b>Nom du client</b> CENTRE HOSPITALIER DE VALENCIENNES	<b>Numéro de dossier</b> 84704-169240 114 avenue Desandrouin Cuisine-Batiment Duvant  59300 59	<b>Pièce ou local – Composant</b> Sous-sol - Vestiaires hommes - Revêtement de mur - Mur
<b>Nom de l'opérateur</b> BOGAERT Romain	<b>Date de prélèvement</b> 16/04/2025	<b>Partie de composant</b> colle de plinthes
<b>Résultat amiante : Présence d'amiante (Fibres d'amiante de type chrysotile)</b>		
DESCRIPTION DU PRELEVEMENT :		
<b>Objet</b> colle de plinthes	<b>Planche de croquis n° :</b>

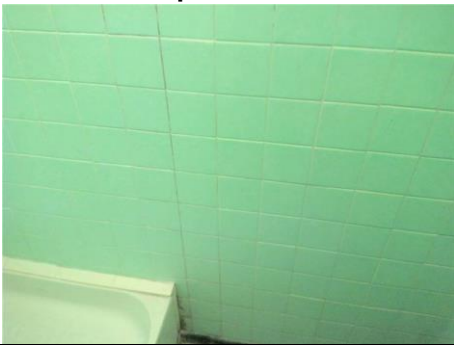
PRELEVEMENT : P031			
<b>Emplacement :</b>

<b>Nom du client</b> CENTRE HOSPITALIER DE VALENCIENNES	<b>Numéro de dossier</b> 84704-169240 114 avenue Desandrouin Cuisine-Batiment Duvant  59300 59	<b>Pièce ou local – Composant</b> Sous-sol - Vestiaires hommes - Revêtement de mur - Mur	
<b>Nom de l'opérateur</b> BOGAERT Romain	<b>Date de prélèvement</b> 16/04/2025	<b>Partie de composant</b> colle de faïences	
<b>Résultat amiante : Présence d'amiante (Fibres d'amiante de type chrysotile)</b>			
<b>DESCRIPTION DU PRELEVEMENT :</b>			
<b>Objet</b> colle de faïences		<b>Planche de croquis n° :</b>	
<b>DETAIL DES COUCHES DU PRELEVEMENT :</b>			
<b>Référence Couche</b>	<b>Description visuelle</b>	<b>Epaisseur (cm)</b>	<b>Conclusion amiante</b>
J01-COUCHE	Matériau dur de type carrelage, faïence (vert) ; matériau semi-dur de type joint (blanc) ; matériau dur de type ciment-colle (gris) ; matériau semi-dur de type enduit (blanc)	0	Fibres d'amiante de type chrysotile

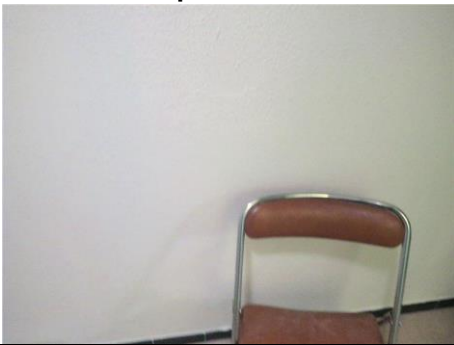
PRELEVEMENT : P032			
Emplacement :

Nom du client CENTRE HOSPITALIER DE VALENCIENNES	Numéro de dossier 84704-169240 114 avenue Desandrouin Cuisine-Batiment Duvant 59300 59	Pièce ou local – Composant Sous-sol - Vestiaires hommes - porteur - Mur	
Nom de l'opérateur BOGAERT Romain	Date de prélèvement 16/04/2025	Partie de composant Enduit ciment	
Résultat amiante : Absence d'amiante			
DESCRIPTION DU PRELEVEMENT :			
Objet Enduit ciment		Planche de croquis n° :	
DETAIL DES COUCHES DU PRELEVEMENT :			
Référence Couche	Description visuelle	Epaisseur (cm)	Conclusion amiante
J01-COUCHE	Matériau de type peinture (blanc) ; matériau semi-dur de type enduit (blanc) ; matériau dur de type ciment (gris)	0	Fibres d'amiante non détectées

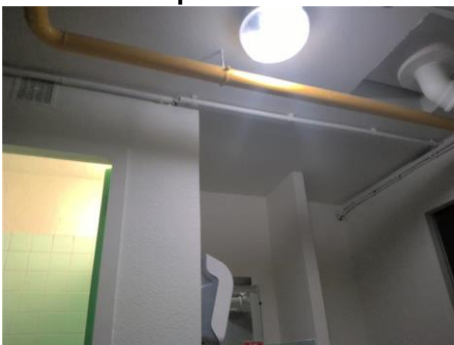
PRELEVEMENT : P033			
Emplacement :

Nom du client CENTRE HOSPITALIER DE VALENCIENNES	Numéro de dossier 84704-169240 114 avenue Desandrouin Cuisine-Batiment Duvant 59300 59	Pièce ou local – Composant Sous-sol - Vestiaires hommes - Plafond - Plafond	
Nom de l'opérateur BOGAERT Romain	Date de prélèvement 16/04/2025	Partie de composant Enduit ciment	
Résultat amiante : Absence d'amiante			
DESCRIPTION DU PRELEVEMENT :			
Objet Enduit ciment		Planche de croquis n° :

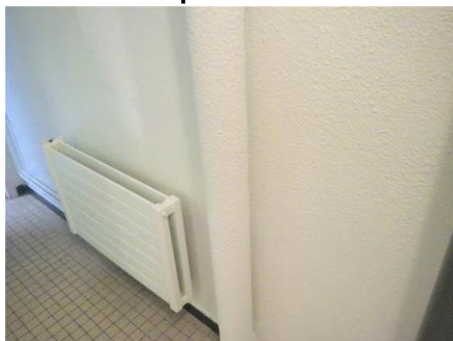
**PRELEVEMENT : P034**
**Emplacement :**

<b>Nom du client</b> CENTRE HOSPITALIER DE VALENCIENNES	<b>Numéro de dossier</b> 84704-169240 114 avenue Desandrouin Cuisine-Batiment Duvant  59300 59	<b>Pièce ou local – Composant</b> Sous-sol - vestiaires femmes - Conduit de fluide - Mur
<b>Nom de l'opérateur</b> BOGAERT Romain	<b>Date de prélèvement</b> 16/04/2025	<b>Partie de composant</b> fibres ciment

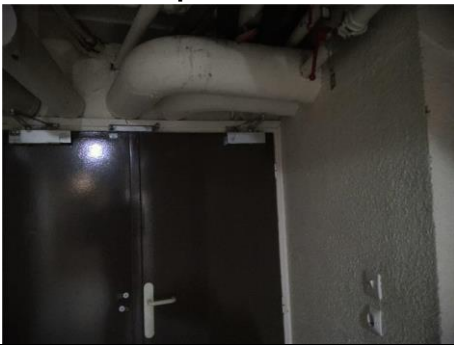
PRELEVEMENT : P035			
<b>Emplacement :</b>

<b>Nom du client</b> CENTRE HOSPITALIER DE VALENCIENNES	<b>Numéro de dossier</b> 84704-169240 114 avenue Desandrouin Cuisine-Batiment Duvant  59300 59	<b>Pièce ou local – Composant</b> Sous-sol - Couloir - calorifuge - Plafond	
<b>Nom de l'opérateur</b> BOGAERT Romain	<b>Date de prélèvement</b> 16/04/2025	<b>Partie de composant</b> Enveloppe de calorifuge	
<b>Résultat amiante :</b> Absence d'amiante			
<b>DESCRIPTION DU PRELEVEMENT :</b>			
<b>Objet</b> Enveloppe de calorifuge		<b>Planche de croquis n° :</b>	
<b>DETAIL DES COUCHES DU PRELEVEMENT :</b>			
Référence Couche	Description visuelle	Epaisseur (cm)	Conclusion amiante
J01-COUCHE	Matériau de type maillage de fibres et liant (beige) ; matériau semi-dur (beige) ; matériau souple bitumineux (noir) ; matériau fibreux de type isolant (blanc)	0	Fibres d'amiante non détectées
001-COUCHE	Matériau fibreux de type isolant (blanc)	0	Fibres d'amiante non détectées

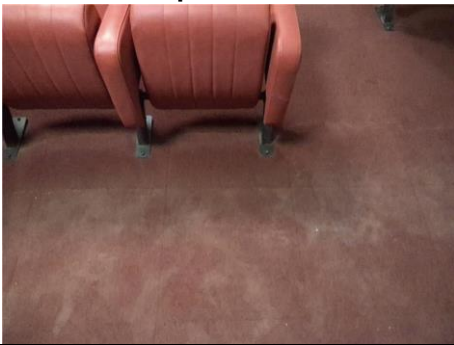
PRELEVEMENT : P036			
Emplacement :

Nom du client CENTRE HOSPITALIER DE VALENCIENNES	Numéro de dossier 84704-169240 114 avenue Desandrouin Cuisine-Batiment Duvant 59300 59	Pièce ou local – Composant Sous-sol - Salle de cinéma - Revêtement de sol - Sol	
Nom de l'opérateur BOGAERT Romain	Date de prélèvement 16/04/2025	Partie de composant colle de moquette et ragréage	
Résultat amiante : Absence d'amiante			
DESCRIPTION DU PRELEVEMENT :			
Objet		Planche de croquis n° :	
colle de moquette et ragréage			
DETAIL DES COUCHES DU PRELEVEMENT :			
Référence Couche	Description visuelle	Epaisseur (cm)	Conclusion amiante
J01-COUCHE	Matériau de type colle (jaune) ; matériau semi-dur de type ragréage (rose) ; matériau dur de type mortier, béton, chape (gris)	0	Fibres d'amiante non détectées

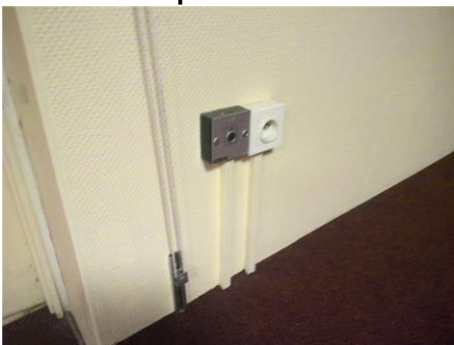
PRELEVEMENT : P037			
Emplacement :

Nom du client CENTRE HOSPITALIER DE VALENCIENNES	Numéro de dossier 84704-169240 114 avenue Desandrouin Cuisine-Batiment Duvant 59300 59	Pièce ou local – Composant Sous-sol - Salle de cinéma - Poteau - Mur	
Nom de l'opérateur BOGAERT Romain	Date de prélèvement 16/04/2025	Partie de composant enduit plâtre et ciment	
Résultat amiante : Absence d'amiante			
DESCRIPTION DU PRELEVEMENT :			
Objet		Planche de croquis n° :	
enduit plâtre

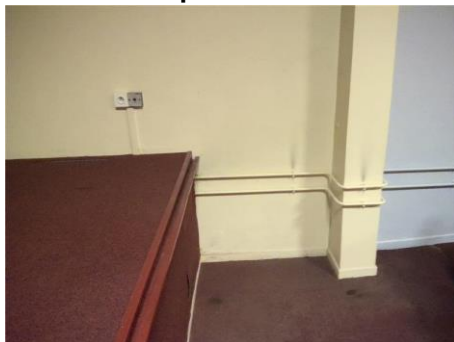
**PRELEVEMENT : P038**
**Emplacement :**

<b>Nom du client</b> CENTRE HOSPITALIER DE VALENCIENNES	<b>Numéro de dossier</b> 84704-169240 114 avenue Desandrouin Cuisine-Batiment Duvant  59300 59	<b>Pièce ou local – Composant</b> Sous-sol - Salle de cinéma - porteur - Mur
<b>Nom de l'opérateur</b> BOGAERT Romain	<b>Date de prélèvement</b> 16/04/2025	<b>Partie de composant</b> Enduit ciment

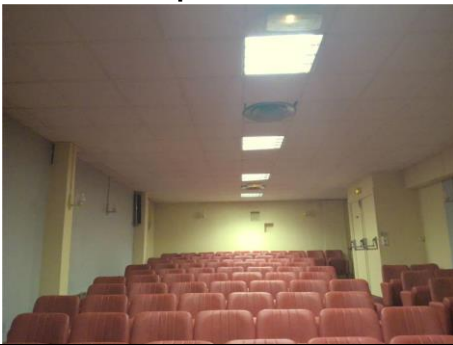
PRELEVEMENT : P039			
<b>Emplacement :</b>

<b>Nom du client</b> CENTRE HOSPITALIER DE VALENCIENNES	<b>Numéro de dossier</b> 84704-169240 114 avenue Desandrouin Cuisine-Batiment Duvant  59300 59	<b>Pièce ou local – Composant</b> Sous-sol - Salle de cinéma - Faux-plafond - Plafond	
<b>Nom de l'opérateur</b> BOGAERT Romain	<b>Date de prélèvement</b> 16/04/2025	<b>Partie de composant</b> Panneaux de faux-plafond	
<b>Résultat amiante :</b> Absence d'amiante			
<b>DESCRIPTION DU PRELEVEMENT :</b>			
<b>Objet</b> Panneaux de faux-plafond		<b>Planche de croquis n° :</b>	
<b>DETAIL DES COUCHES DU PRELEVEMENT :</b>			
Référence Couche	Description visuelle	Epaisseur (cm)	Conclusion amiante
J01-COUCHE	Matériau de type peinture (blanc) ; matériau semi-dur fibreux de type faux-plafonds (beige)	0	Fibres d'amiante non détectées
