## Rapport de mission de repérage des matériaux et produits contenant de l'amiante avant réalisation de travaux dans un immeuble bâti

Numéro d'offre : **2869150.2\_Am\_Clinique  
9\_Amiante**  
Numéro de contrat : **C25171589**  
Numéro de rapport (n° de tâche) : **T251349568**  
Date : **24/09/2025**

Lieu d'intervention :  
**Bâtiment Clinique 9**

Référence :  
 Nature des travaux envisagés : RESTRUCTURATION COMPLETE DU BATIMENT PRINCIPAL, DEMOLITION CASQUETTE.

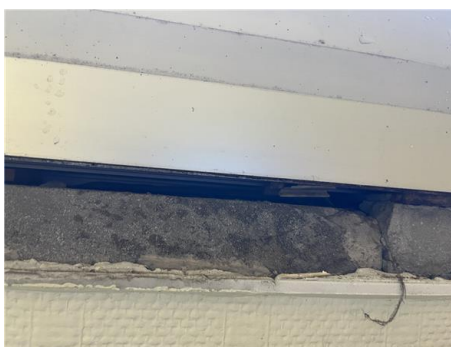
Nom du client	Numéro de dossier	Partie d'ouvrage
ETS PUBLIC SANTE MENTALE FINISTERE SUD	T251349568	Tous niveaux - Façade
Matériau	Date de prélèvement	Nom de l'opérateur
Joint Compriband		OULD Moustapha
Localisation		
Menuiseries extérieurs Aluminium - Extérieur		
Résultat amiante		
<b>Absence d'amiante</b>		
Commentaires		
Absence joint Compriband

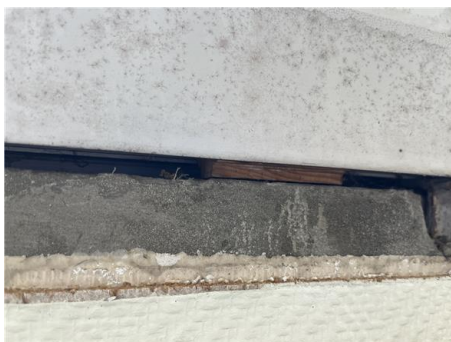
Nom du client	Numéro de dossier	Partie d'ouvrage
ETS PUBLIC SANTE MENTALE FINISTERE SUD	T251349568	Tous niveaux - Façade
Matériau	Date de prélèvement	Nom de l'opérateur
Joint Compriband		OULD Moustapha
Localisation		
Menuiseries extérieurs Aluminium - Extérieur		
Résultat amiante		
<b>Absence d'amiante</b>		
Commentaires		
Absence joint Compriband

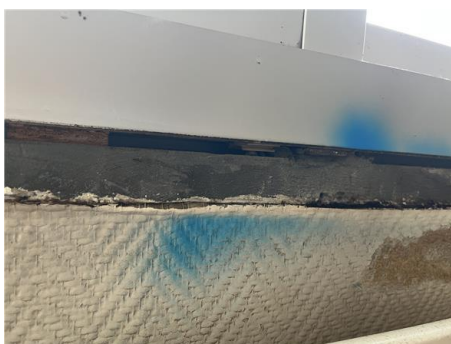
Nom du client	Numéro de dossier	Partie d'ouvrage
ETS PUBLIC SANTE MENTALE FINISTERE SUD	T251349568	Tous niveaux - Façade
Matériau	Date de prélèvement	Nom de l'opérateur
Joint Compriband		OULD Moustapha
Localisation		
Menuiseries extérieurs Aluminium - Extérieur		
Résultat amiante		
<b>Absence d'amiante</b>		
Commentaires		
Absence joint Compriband

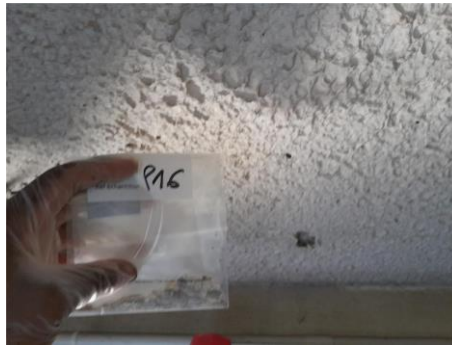
Nom du client	Numéro de dossier	Partie d'ouvrage
ETS PUBLIC SANTE MENTALE FINISTERE SUD	T251349568	Sous sol - Accès vide sanitaire
Matériau	Date de prélèvement	Nom de l'opérateur
Enduit projeté sur fibrilith	29/07/2025	OULD Moustapha

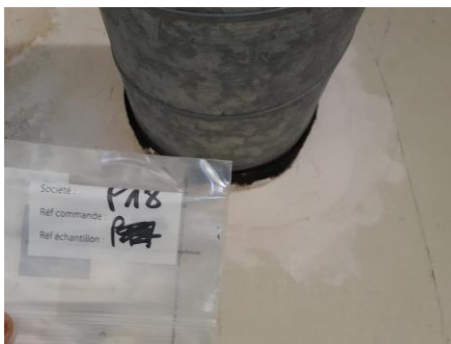
Nom du client	Numéro de dossier	Partie d'ouvrage
ETS PUBLIC SANTE MENTALE FINISTERE SUD	T251349568	Sous sol - Accès vide sanitaire
Matériau	Date de prélèvement	Nom de l'opérateur
Fourreau bitumineux	29/07/2025	OULD Moustapha

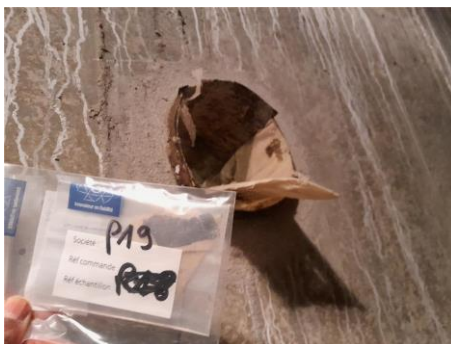
Nom du client	Numéro de dossier	Partie d'ouvrage
ETS PUBLIC SANTE MENTALE FINISTERE SUD	T251349568	Sous sol - vide sanitaire
Matériau	Date de prélèvement	Nom de l'opérateur
Fourreau bitumineux + carton	29/07/2025	OULD Moustapha

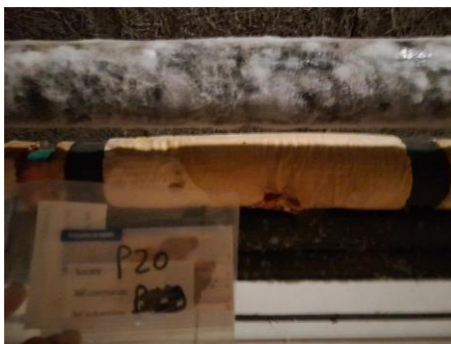
Nom du client	Numéro de dossier	Partie d'ouvrage
ETS PUBLIC SANTE MENTALE FINISTERE SUD	T251349568	Sous sol - vide sanitaire
Matériau	Date de prélèvement	Nom de l'opérateur
Calorifuge carton + laine	29/07/2025	OULD Moustapha

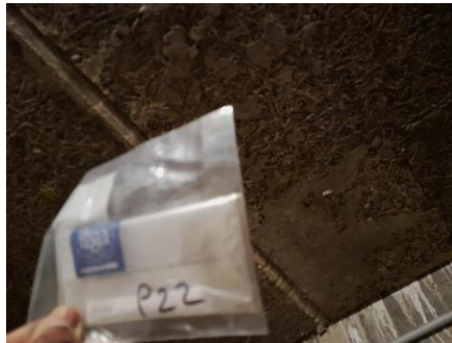
Nom du client	Numéro de dossier	Partie d'ouvrage
ETS PUBLIC SANTE MENTALE FINISTERE SUD	T251349568	Sous sol - vide sanitaire
Matériau	Date de prélèvement	Nom de l'opérateur
Calorifuge bitumineux + laine	29/07/2025	OULD Moustapha
